**Vanade teekonstruktsioonide ja killustikaluste  
vastupidavuse teadusuuring**

**LÕPPARUANNE**

**AS Teede Tehnokeskus**

**Maanteeamet**

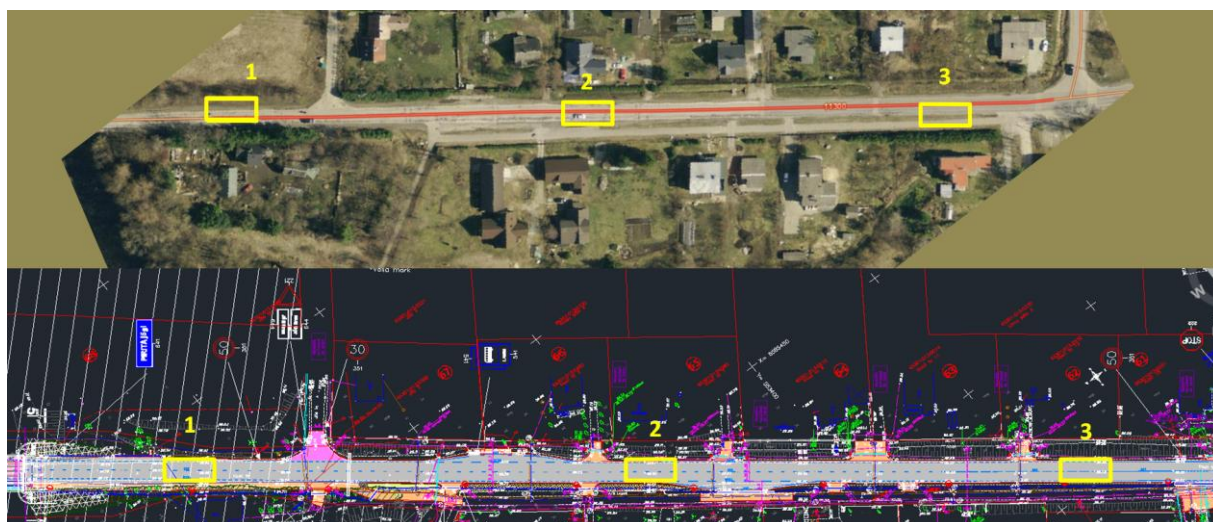
**Joonis 8. Uuringukohtade paiknemine Lagedi objektil**

Lagedi objektil näitasid meile esitatud geoloogilised uuringud killustikaluse olemasolu katte all paksusega 30...35 cm, kuid praktikas oli sellise paksusega kiht leitav vaid teepeenras. Teadustöö väliuuringute käigus selgus, et killustikalus ei olnud sõidutee all rajatud ka ühtlase paksusega alusekihina vaid killustikku oli kasutatud vana mustkatte peal tasanduskihina valdavalt paksusega 0...10 cm.

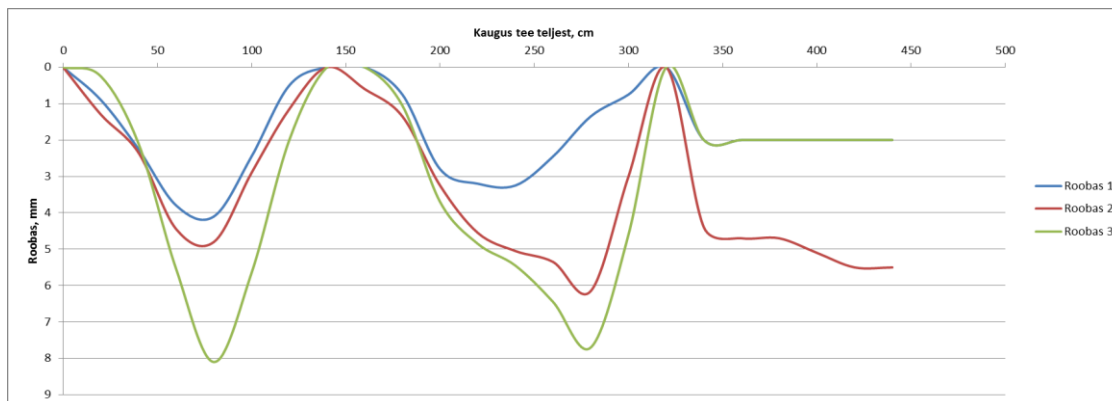
**Joonis 11. Katte põikprofiil ja roopad roopaharja tasapinnast Luige objektil**

Nagu roobaste mõõteprofiilidelt näha, on erinevused roobaste kujudes väga suured.

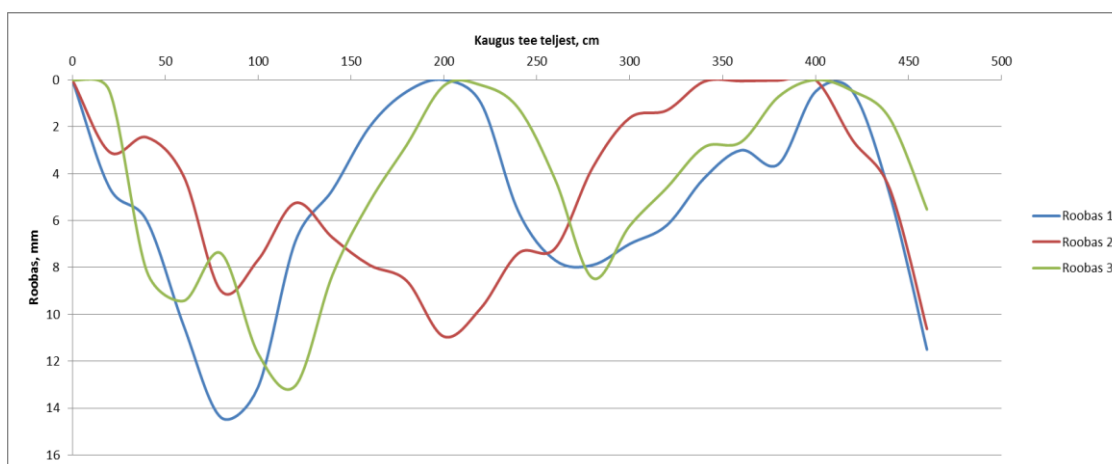
**Joonis 12. Katte põikprofiil ja roopad roopaharja tasapinnast Postimaja objektil**

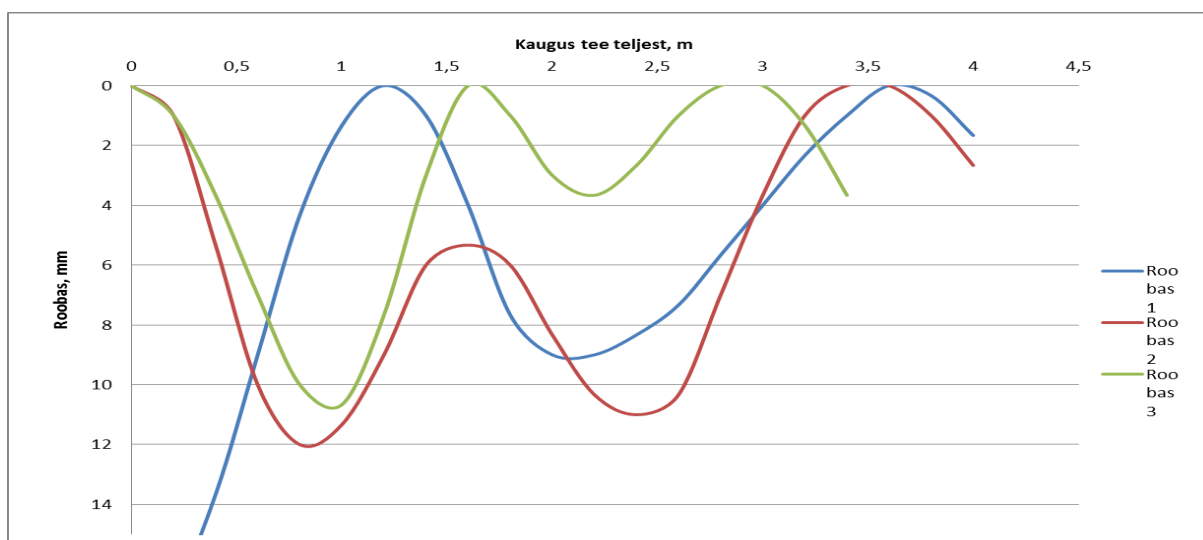
**Joonis 13. Katte põikprofiil ja roopad roopaharja tasapinnast Lagedi objektil**

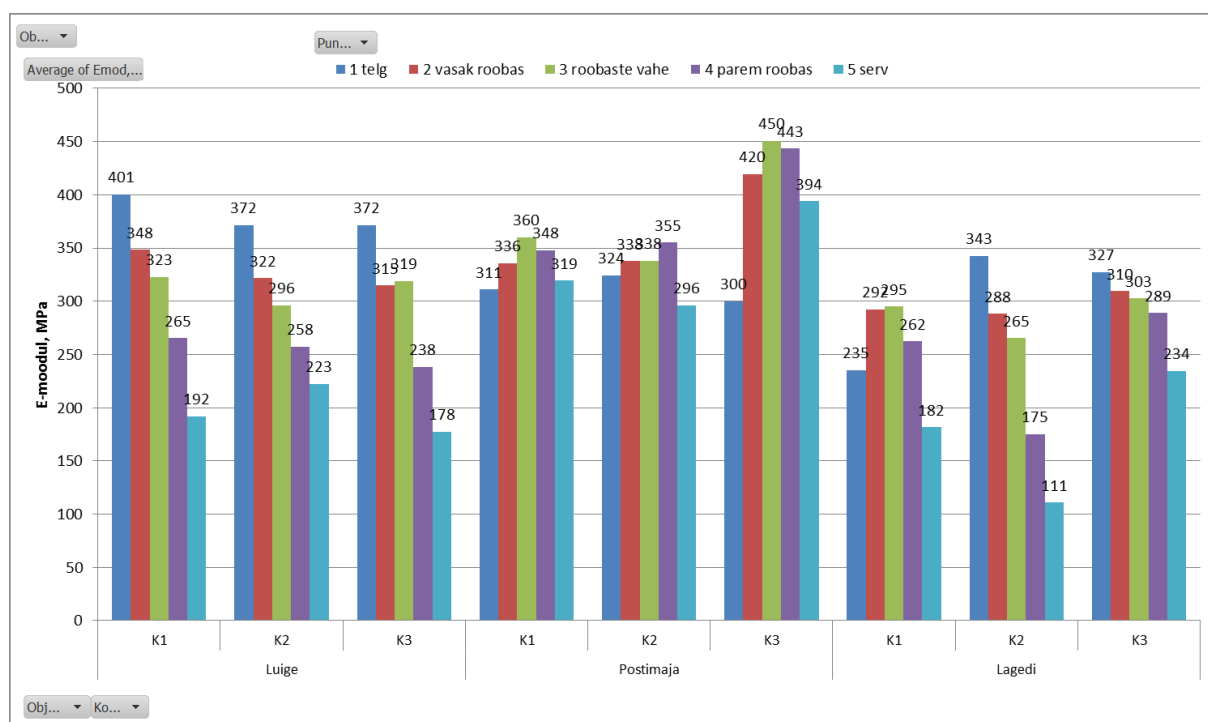
**Joonis 17. Uuringukohtade põikprofiili punktide keskmised E-moodulid**

Postimaja objektil ja Lagedi uuringukohas 1 on aga lisaks servale teistest väiksemad ka telje kandevõime näitajad. Kahjuks ei teostatud kogu tee ristlõike uuringut, mis võimaldaks selgitada, kas väiksem kandevõime teljel tähendas ka väiksemat kandevõimet teisel sõidusuunal. Kui nõrgad peenranäitajad on seletatavad nõrgema tarindiga ja külgtoe vähenemisega mulde servale lähenedes, siis kandevõime vähenemine teljel tekitab küsimusi.

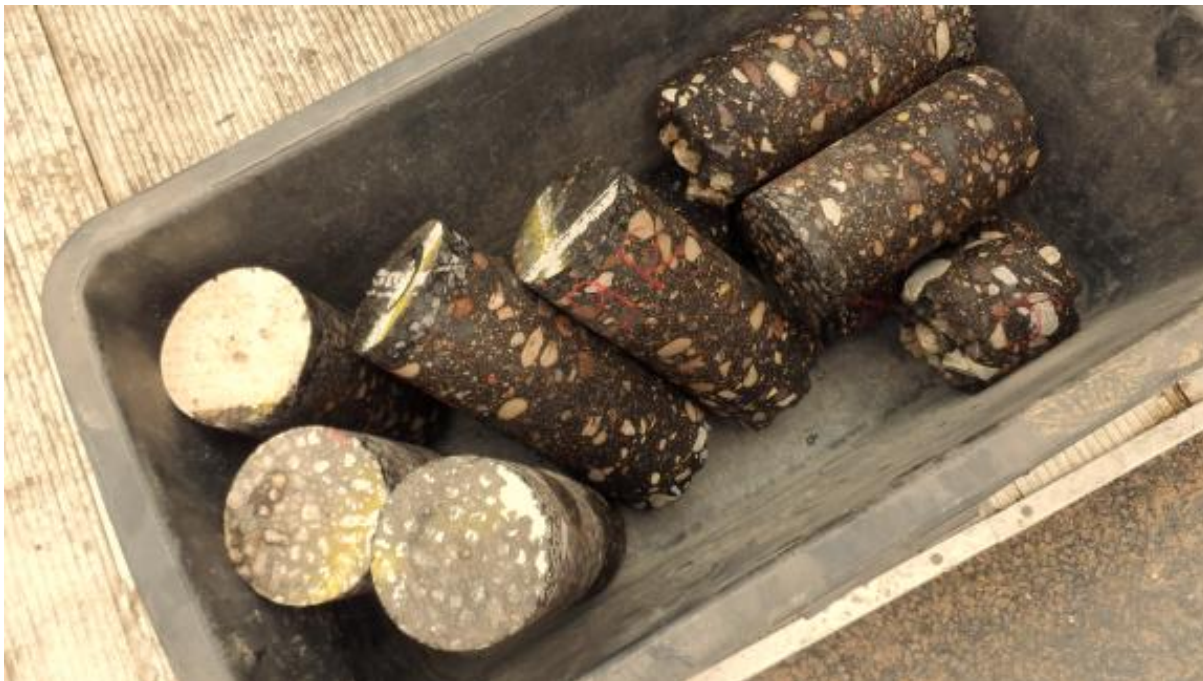
**Foto 7. Puurkärnid**

Lagedi objektil ei uuringukohas 1 kõigis puuraukudes killustikku.

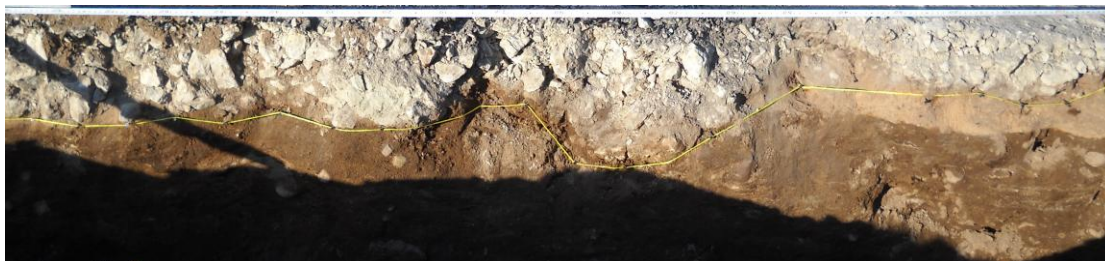
Foto 14. Kihtide ebaühtlus lähemalt (eelmise foto parempoolne osa)

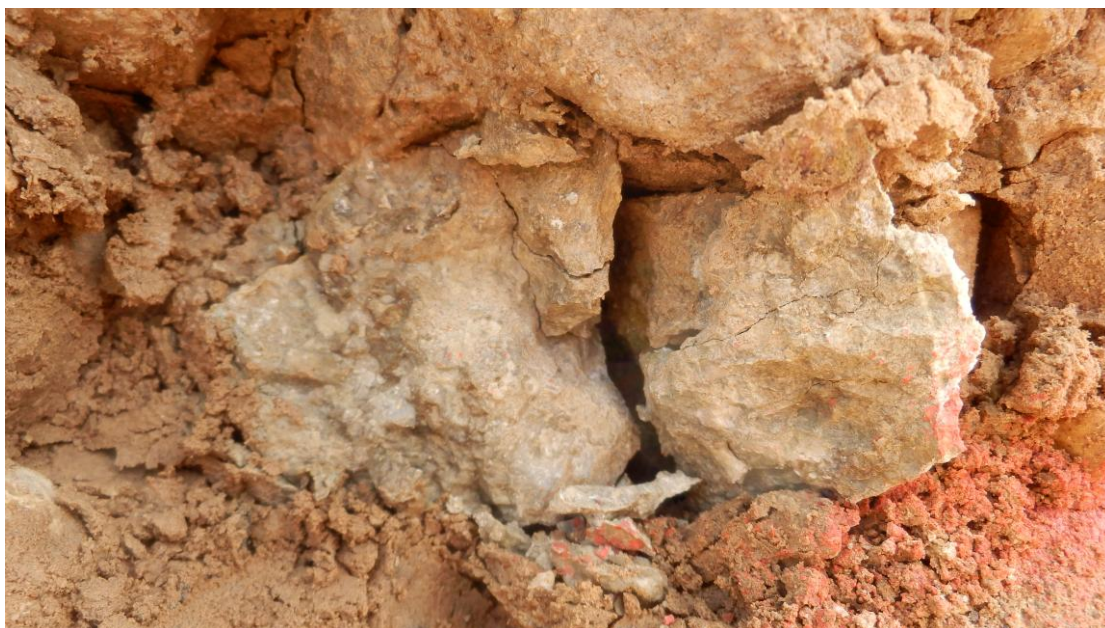
Samas, teades, et allolev liiv on kehvapoolsete filtreerivate omadustega, ei ole kihi allosa niiskuse mõttes heas seisus. Külmutumisele iseloomulikku kihilist purunemist on näha kogu kihi paksuses. Näiteks roopa harja kohal olnud suur, ca 5 cm kivi on selliselt purunenud kuid püsib kompaktselt, st puudub võimalus laiali minna. See ilmselt näitab, et kiht on muutunud küllalt tihedaks ja kihi sees puudub liikumisruum. Samas naaberkivi oli terve.

**Foto 18. Pragunenud kivid püsivad tihedas kihis koos**

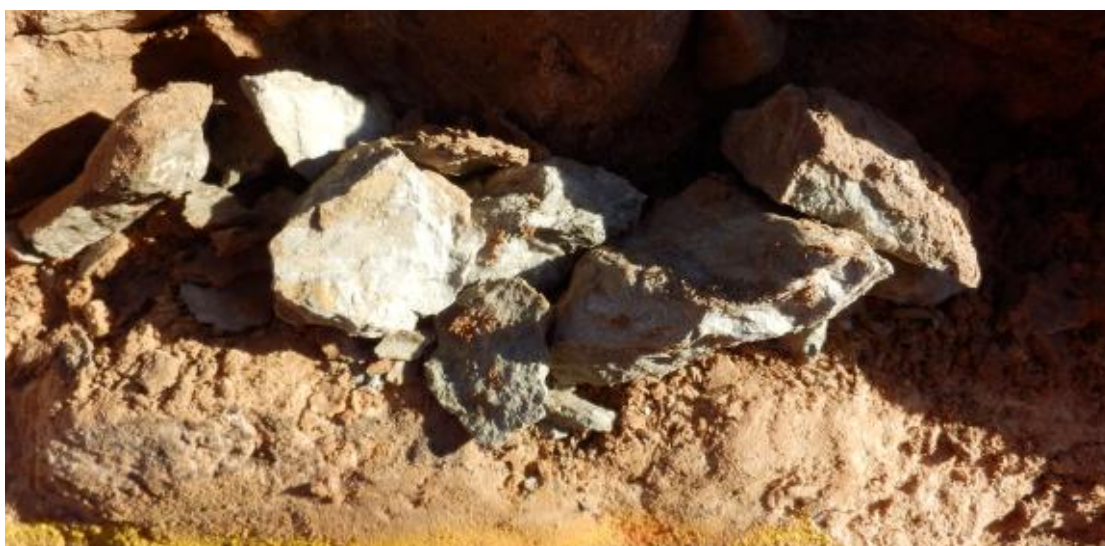
**Foto 19. Kihis koos püsinud kuid kihist eemaldamisel laialilagunenud kivi**

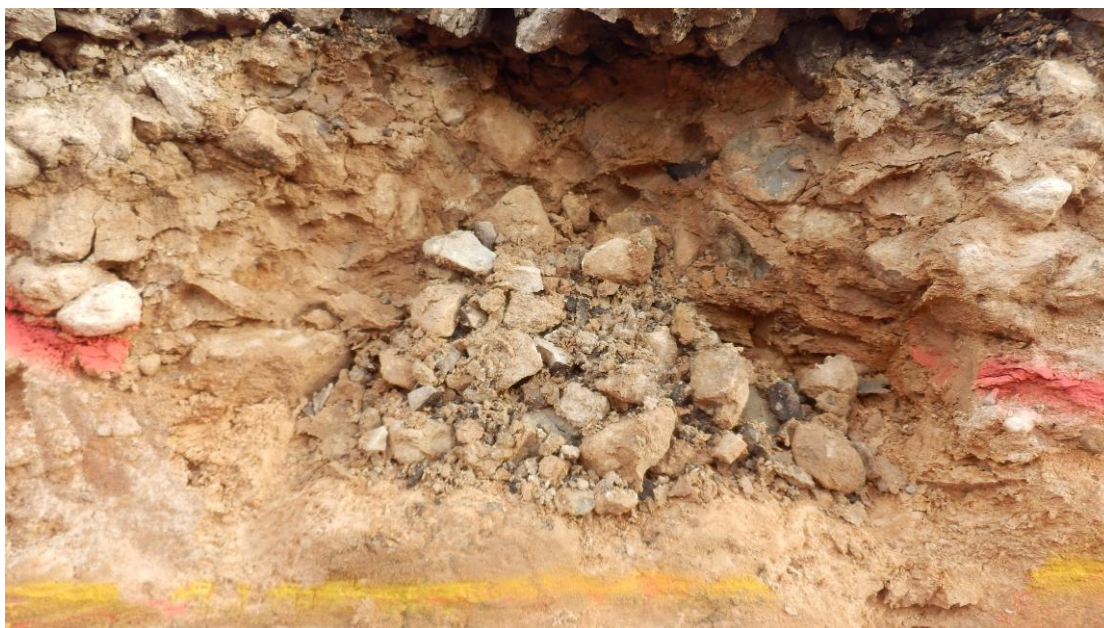
Allolev pilt on tehtud roobaste vahelt (roopa harja kohalt). On näha, et materjal on väga tihedalt pakitud. Seetõttu on kiht ka väga raskesti avatav. Kihina tundub materjal saavutatud tiheduse tõttu tugev. Võimalik, et sellise tiheda kihi tugevusomadused (kandevõimelised omadused) on paremad ka fraktsioneeritud killustikust kihil või ka sidumata segust rajatud kihil, kuna pakkimine ja tihenemine koos selleks „vajaliku“ purunemisega on toimunud pika aja jooksul ja saavutatud ligi maksimaalne tihedus.

**Foto 20. Killustik roopa harja kohal kihis ning kihist eraldatuna**

Kahjuks ei ole seda lihtne kontrollida kuna tavameetodil proovivõtuga ei ole võimalik säilitada kihi struktuuri, mis on antud kihi omaduste mõttes võtmetähtsusega. Tõenäoliselt on sellise kihi suurimaks puuduseks peenosise sisaldus, mis teeb kihi tundlikuks niiskuse (liigniiskuse suhtes).

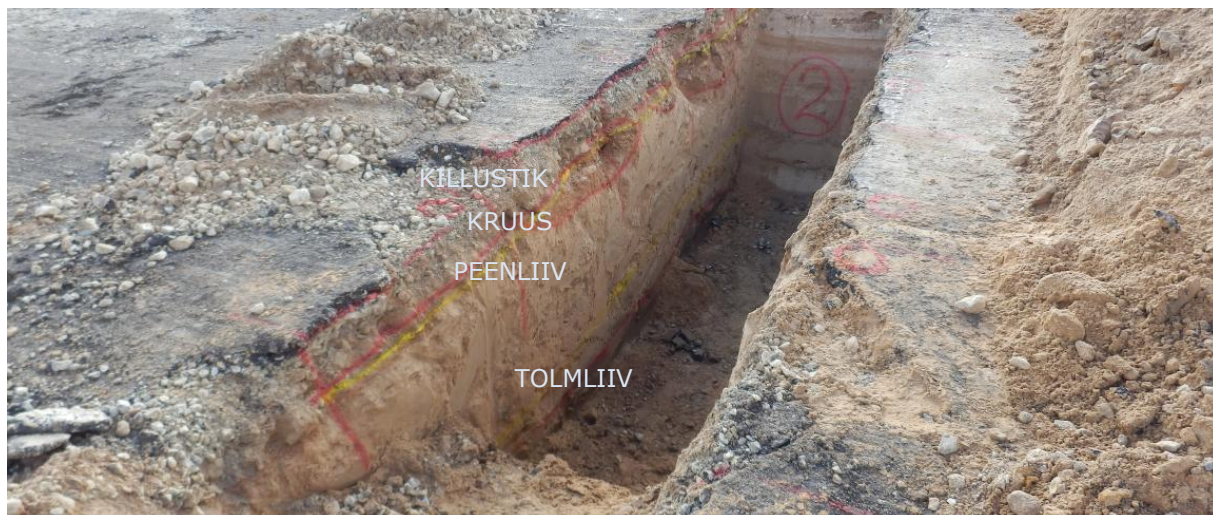
**Joonis 32. Uuringusurf 2**

Sügavus kuni 1,5 m. Surf rajati pimedas (prožektori valgel). Killustiku all kohati kruusased kihipaksendid. Arvatavasti on alloleva liivakihi peal sõidetud ja vajumisjäljed täidetud kruusaga. Killustikukihi paksus on kogu ristlõikes vahemikus 15-20 cm, peenral 5-10 cm. Vasaku roopa kohal õhuke kruusalus (5 cm)

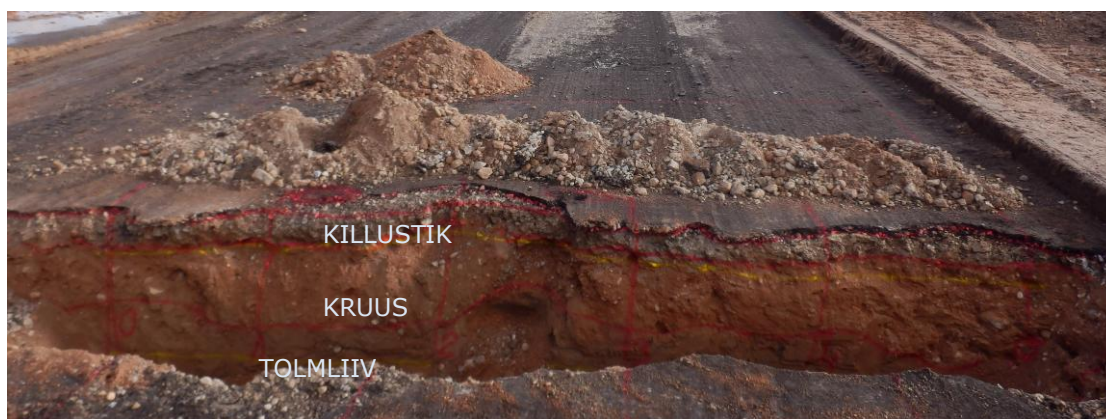
**Joonis 33. Uuringusurf 3**

Surfi sügavus 80 cm, tolmliidpinnas ca 50-70 cm katte alumisest pinnast. Killustikukihi paksus ühtlaselt 15-20 cm, peenral 10-15 cm. Killustiku all kruusast mulle paksusega 30 cm (telg) kuni 50 cm (serv). Kaevamisel kruusas palju suuri kive (läbimõõt 10-20 cm ja suuremad), mis lõhkusid väljamisel ka katet. Killustiku ülemine ja alumine serv on praktiliselt horisontaalsed, roobaste kohad pole vajunud. Kruusaterade purunemist ei täheldatud.

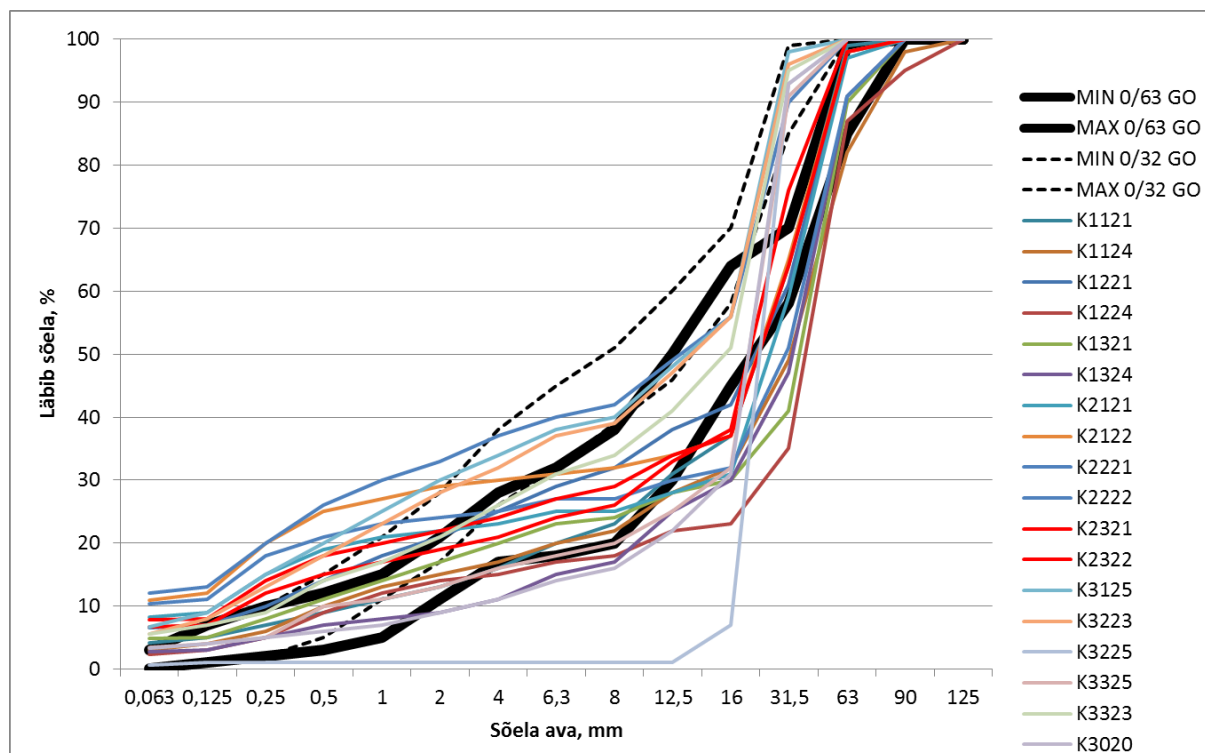
Killustiku terakoostise analüüs näitab, et fraktsioneeritud killustikust kiilumismeetodil rajatud alused on aastatega omandanud pideva sõelkõvera. Alloleval joonisel on näha standardikohaste aluse aluskihi sidumata segude (0/32GO punasega ja 0/63GO mustaga) ja Luige, Postimaja ja Lagedi objektide

killustike terakoostise kõverad. Seejuures on Luige ja Lagedi objekti killustikalused liikluse all purunedes võtnud küllaltki lähedase sõelkõvera 0/63 aluskihi sidumata segu omale. Seevastu Postimaja sõlmes on killustik peenenenud kaugelt enam kui sidumata seguks vajalik. Teljeproovide ja roopaproovide omavaheline võrdlus sisulisi erinevusi esile ei too, mis paneb küsima, kas valitud meetodikaga on ikka võimalik saada loodetavat lõpptulemust.

Joonis 34. Killustike terakoostis vs 0/32 ja 0/64 terakoostise väljad

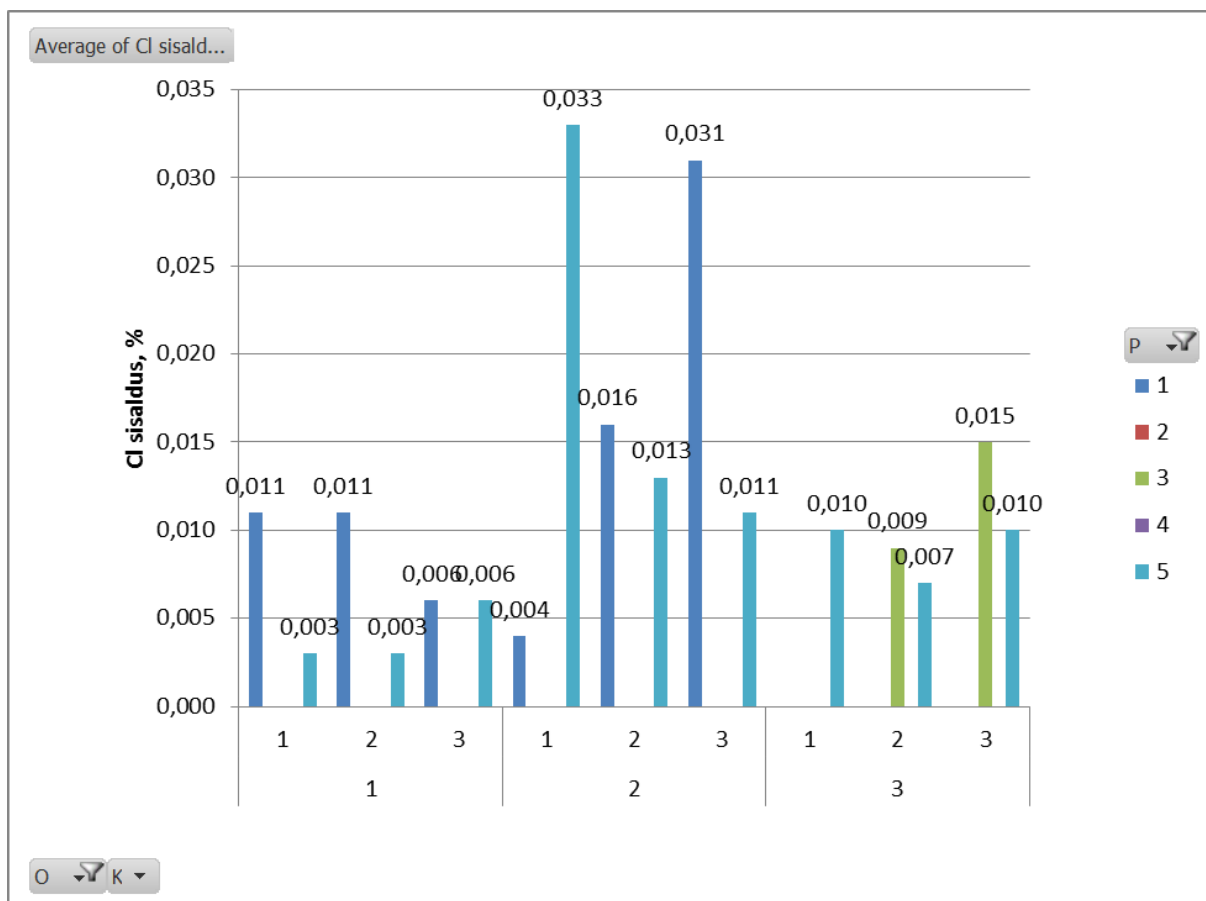
Kloriidide sisalduse määramiseks võeti proovid nii tee teljelt kui tee servast. Üllatuslikult oli tee servast võetud proovidest vaid ühel juhul kloriidide sisaldus suurem kui teljelt võetud proovis. Muudel juhtudel oli olukord vastupidine. Võiks teha oletuse, et kloriidid, mis satuvad killustikalusesse peamiselt talvisel-kevadisel ajal, kui mulle on alt külmunud ja pealt pääsevad veed peenra või katte pragude kaudu katte alla, pestakse tee servas olevast killustikust suvisel-sügisesel vihmaperioodil suurelt jaolt taas välja.

**Joonis 35. Kloriidide sisaldus proovis**

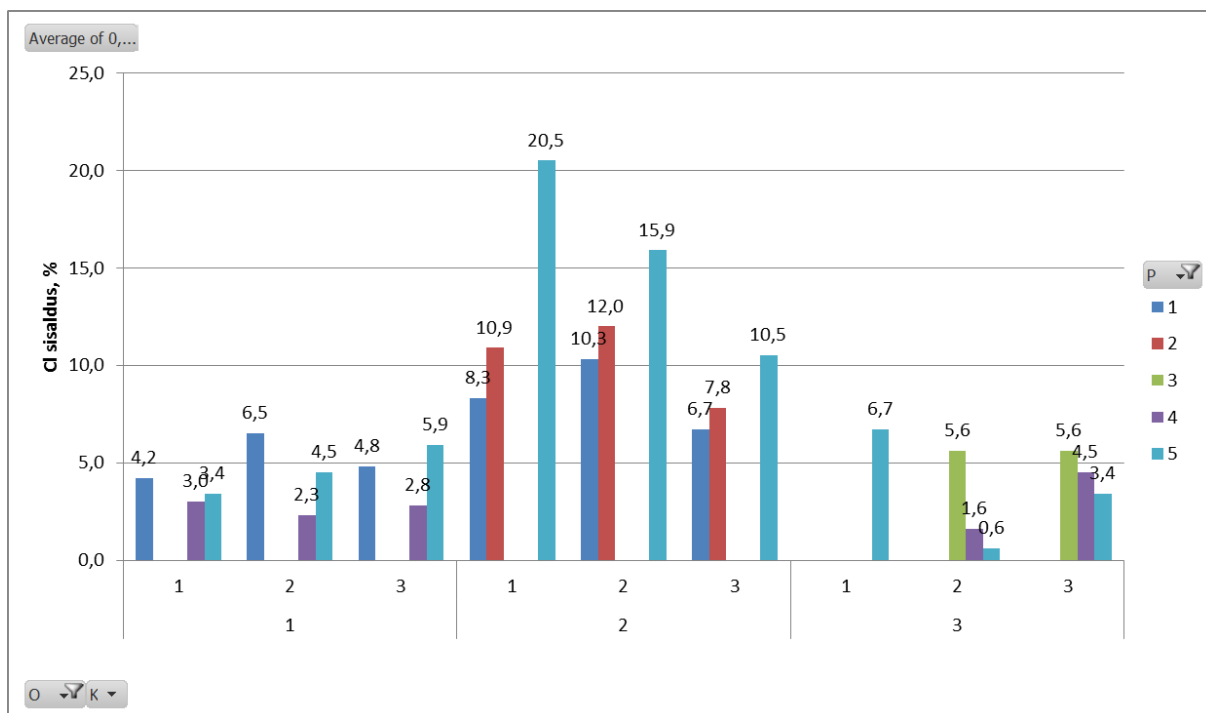
Alloleval graafikul on näha, et Luige objektile on peenosise osakaal killustikuproovis väiksem kui Postimaja objektile.

**Joonis 36. Peenosise sisaldus killustikuproovis, %**

Tõenäoliselt omab siin mõningast mõju killustiku all olev materjal, mis killustikuga mõnevõrra seguneb ja sisaldub vähesel määral killustiku proovis ning sõltub omakorda killustikukihi paksusest (väikese paksuse korral alloleva materjali mõju suurem).

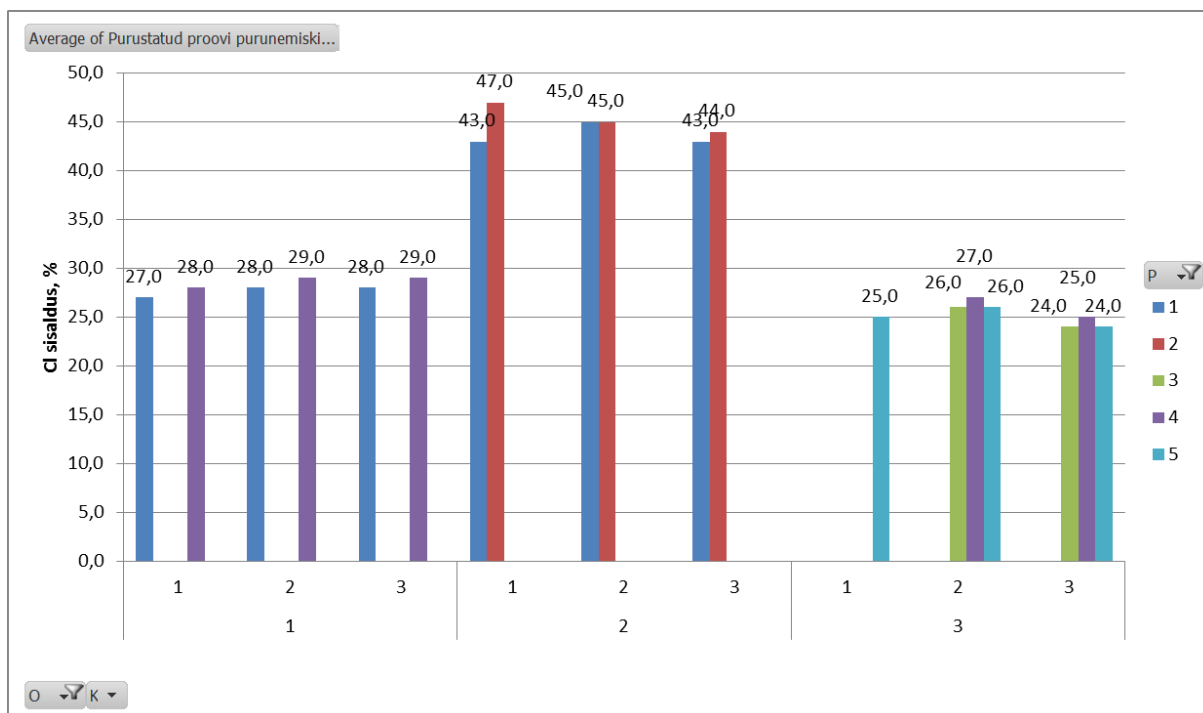
Suuremat mõju võib oletatavalt aga tuua kaasa killustike erinev tugevus. Kui Luige killustik on pärast 36 aastat eksploatatsioonis purunemiskindlusega LA28 siis Postimaja objektil LA45.

**Joonis 38. Purustatud proovi purunemiskindlus, LA**

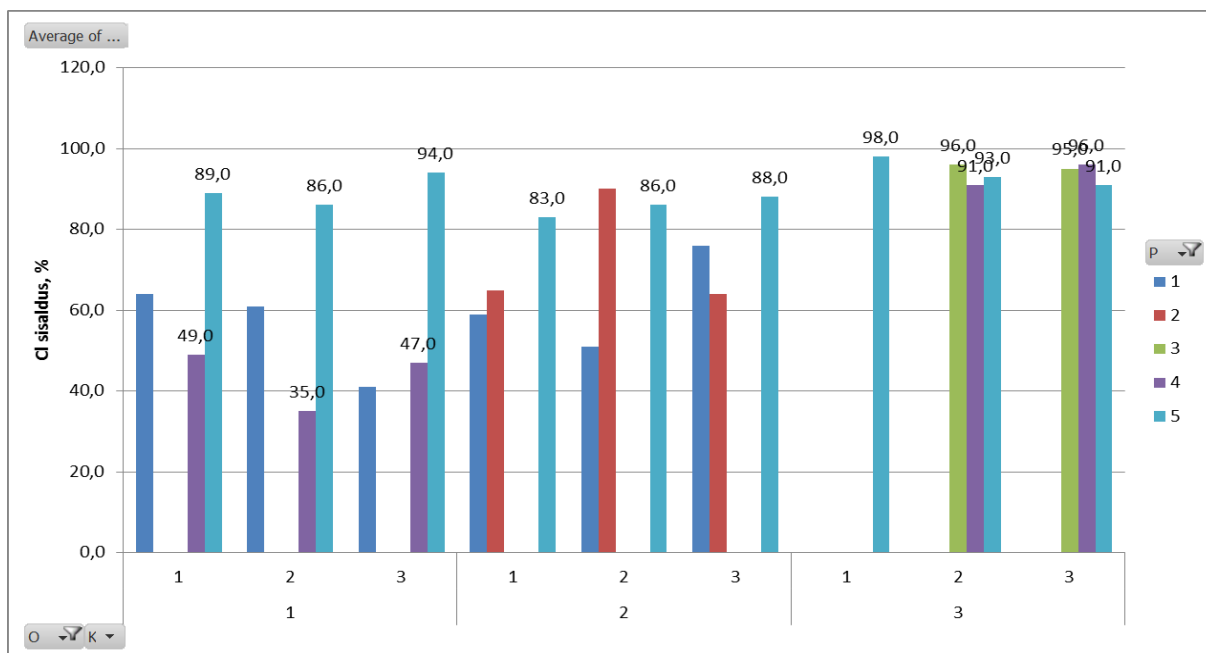
Tõenäoliselt mõjutab kloriidide sisaldust ja muid omadusi killustikus ka viimase üldine terakoostis aga on võimalik, et mõju on vastupidine (väiksema kloriidide sisalduse tõttu on purunemine olnud väiksem). Allolevalt jooniselt on näha, et Luige objekti roopaproovides on üle 31,5 mm materjali osakaal vähemalt 50%, samas kui servaproovides on see ca 10%. Ka Postimaja objekti killustikus on üle 31,5 mm terade osakaal väiksem servaproovides.

**Joonis 39. Killustikaluse materjali läbimine sõelast 31,5mm**

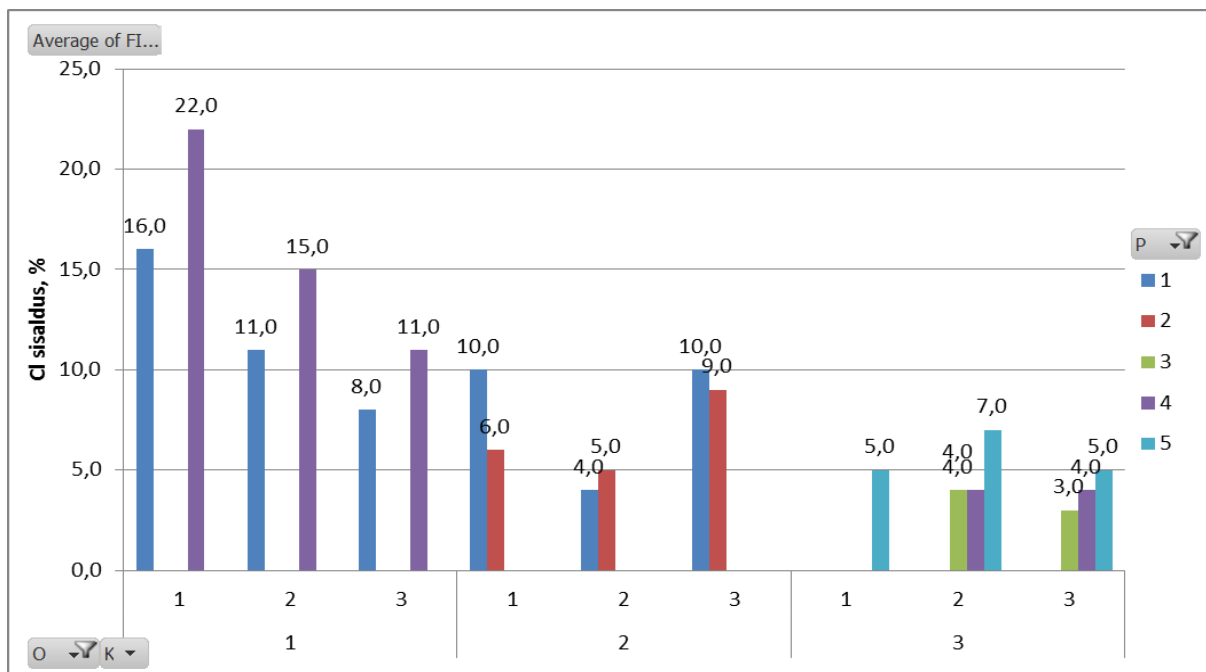
Plaatsusteguri osas on selge tendents vaid Luige proovidel, kus plaatsustegur on suurem (so. suurem plaatjate osakeste osakaal) roopaproovidel. Postimaja proovidel sellist tendentsi ei esine.

**Joonis 40. Killustikaluse materjali FI, %**
