# **Maanteede remondil geotekstiilide ja armeervõrkude kasutamine**

## **LÕPPARUANNE**

**AS Teede Tehnokeskus**

**Tallinn 2008**

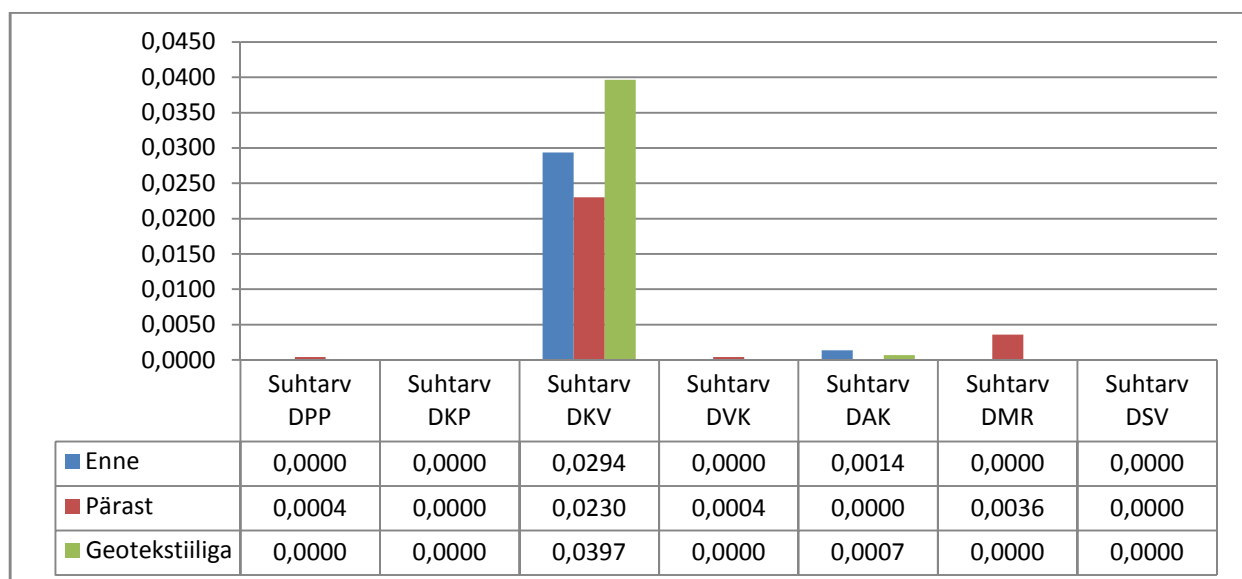
**Graafik 8.5. Netex 160TT defektid**

- Põikpragusid geotekstiiliga lõikudel ei esinenud, kusjuures geotekstiilita lõikudel oli see 0,02 põikpragu 100 m kohta.
- Kitsaid pikipragusid ei esinenud.
- Keskmise kitsaste vuugipragude arv geotekstiiliga lõikudel oli 3,97 jm 100 m kohta, kusjuures geotekstiilita lõikudel oli see 2,62 jm 100 m kohta. Kokku on geotekstiiliga lõikudel 34% rohkem kitsast vuugipragu.
- Võrgu defekte geotekstiiliga lõikudel ei esinenud, kusjuures geotekstiilita lõikudel oli neid 0,02 m<sup>2</sup> 100 m kohta.
- Keskmise aukude arv geotekstiiliga lõikudel oli 0,07 auku 100 m kohta, kusjuures geotekstiilita lõikudel oli see sama.
- Murenemist geotekstiiliga lõikudel ei esinenud, kusjuures geotekstiilita lõikudel oli neid 0,18 m<sup>2</sup> 100 m kohta.
- Serva defekte ei tuvastatud.

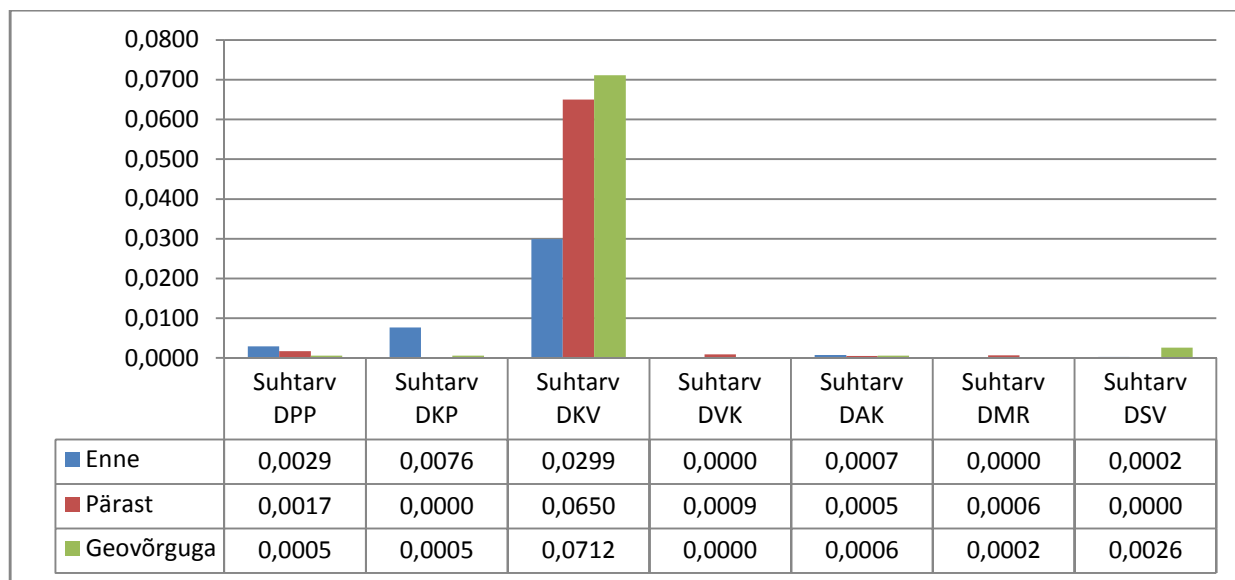
**Graafik 9.5. HaTelit® C40/17 defektid**

- Keskmine põikpragude arv geovõrguga lõikudel oli 0,05 põikpragu 100 m kohta, kusjuures geovõrguta lõikudel oli see 0,23 põikpragu 100 m kohta. Kokku on geovõrguga lõikudel 76,9% vähem põikpragusid.

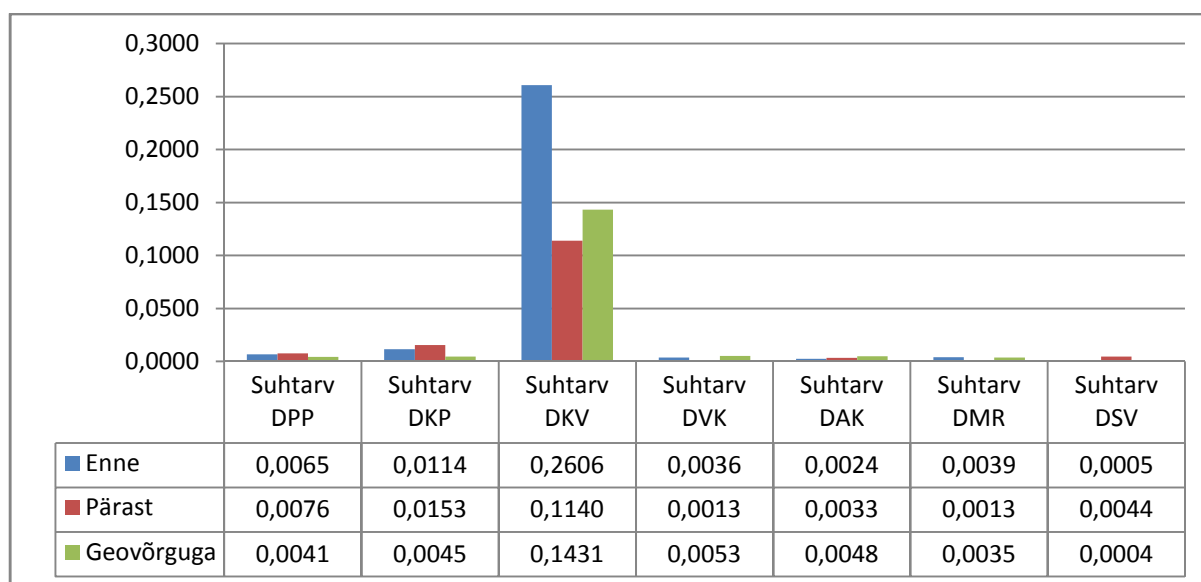
**Graafik 10.1.3. Glas Bitutex 100/100-20 defektid**

- Keskmine põikpragude arv geovõrguga lõikudel oli 0,414 100 m kohta, kusjuures geovõrguta lõikudel oli see 0,704 põikpragu 100 m kohta. Kokku on geovõrguga lõikudel 41,2% vähem põikpragusid.

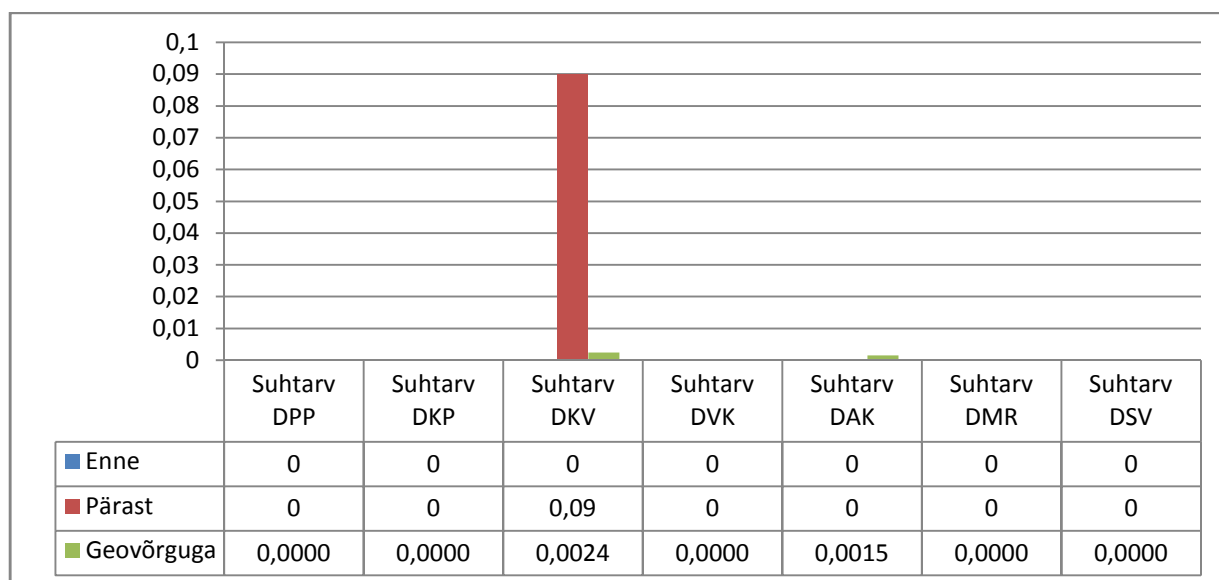
**Graafik 10.2.5. Bitutex Stargrid GLU 50/50 defektid**

- Põikpragused ei tuvastatud
- Kitsaid pikipragused ei tuvastatud.
- Keskmine kitsaste vuugipragude arv geovõrguga lõigul oli 0,24 jm 100 m kohta, kusjuures geovõrguta lõigul oli see 4,5 jm 100 m kohta. Kokku on geovõrguga lõigul 94,6% vähem kitsast vuugipragu.
- Võrkpragused ei tuvastatud.
- Keskmine aukude arv geovõrguga lõigul oli 0,15 auk 100 m kohta, kusjuures geovõrguta lõigul neid ei tuvastatud.
- Murenemist ei tuvastatud.
- Serva defekte ei tuvastatud.

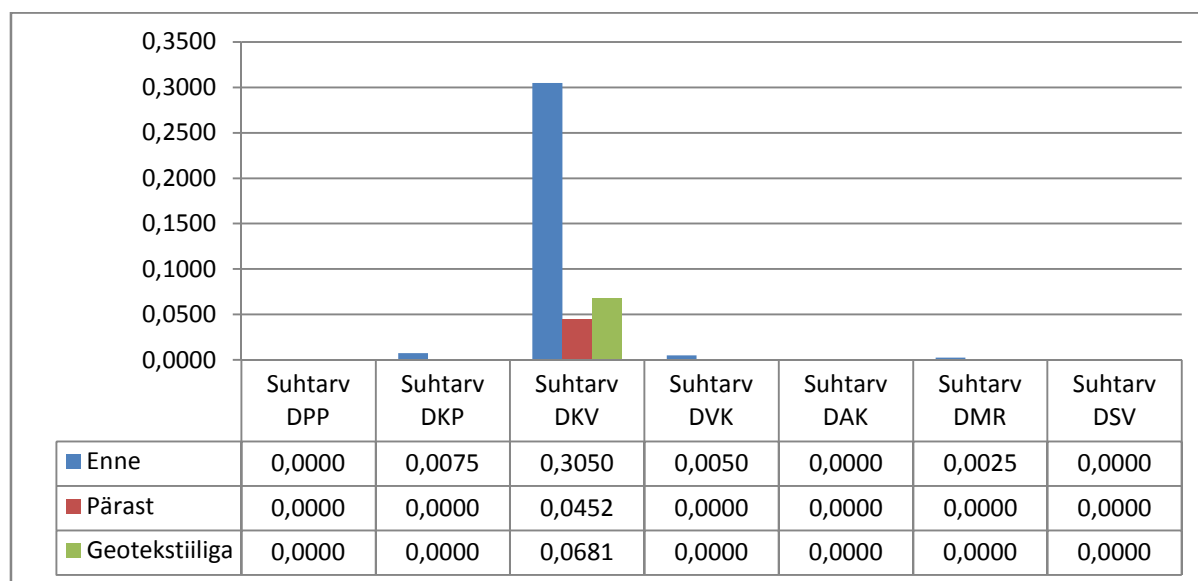
**Graafik 11.3. Bontec NW defektid**

- Põikpragusid lõikudel ei tuvastatud.
- Kitsaid pikipragusid geotekstiiliga lõikudel ei tuvastatud, kusjuures geotekstiiliga lõikudel oli neid 0,375 jm 100 m kohta.
- Keskmise kitsaste vuugipragude arv geotekstiiliga lõikudel oli 6,81 jm 100 m kohta, kusjuures geotekstiiliga lõikudel oli see 17,51 jm 100 m kohta. Kokku on geotekstiiliga lõikudel 61,1% vähem kitsast vuugipragu.
- Võrgu defekte geotekstiiliga lõikudel ei tuvastatud, kusjuures geotekstiiliga lõikudel oli neid 0,25 m<sup>2</sup> 100 m kohta.
- Auke lõikudel ei tuvastatud.
- Murenemist geotekstiiliga lõikudel ei tuvastatud, kusjuures geotekstiiliga lõikudel oli see 0,125 m<sup>2</sup> 100 m kohta.
- Serva defekte ei tuvastatud.

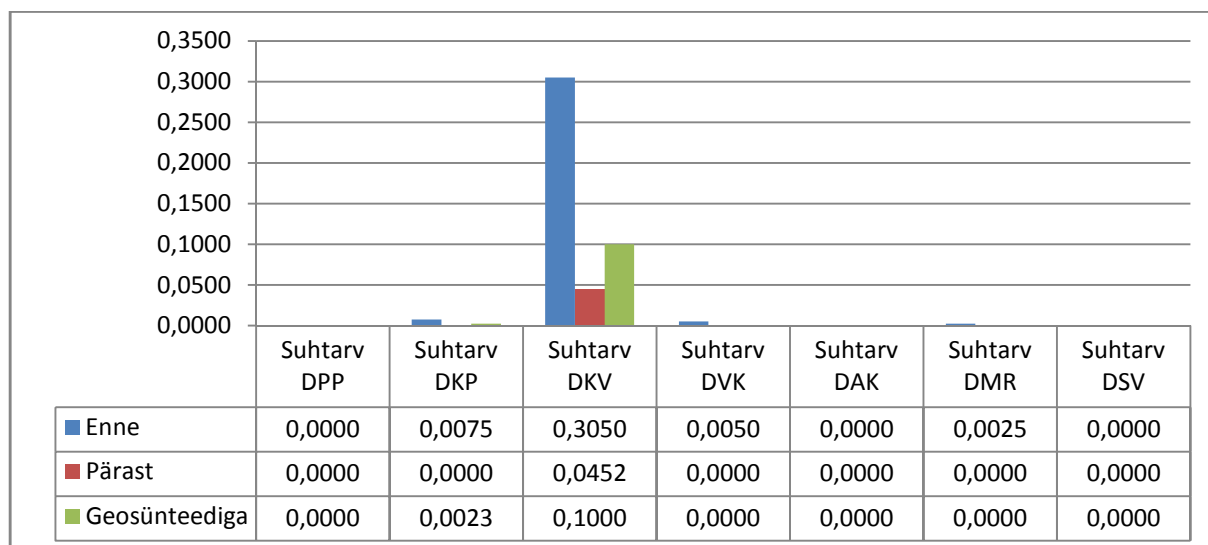
**Graafik 12.3. BontecTS 3000 ja geovõrk Enkagrid MAX 30 defektid**

- Põikpragusid lõigul ei tuvastatud.
- Kitsaid pikipragusid on geosünteediga lõigul 0,23 jm kitsast pikipragu 100 m kohta, kusjuures geosünteedita lõigul on see 0,38 jm kitsast pikipragu 100 m kohta. Kokku on geosünteediga lõigul 39,4% vähem kitsaid pikipragusid.
- Kitsaid vuugipragusid on geosünteediga lõigul keskmiselt 10 jm 100 m kohta, kusjuures geosünteedita lõigul on see 17,5 jm 100 m kohta. Kokku on geosünteediga lõigul 42,9% vähem kitsaid vuugipragusid.

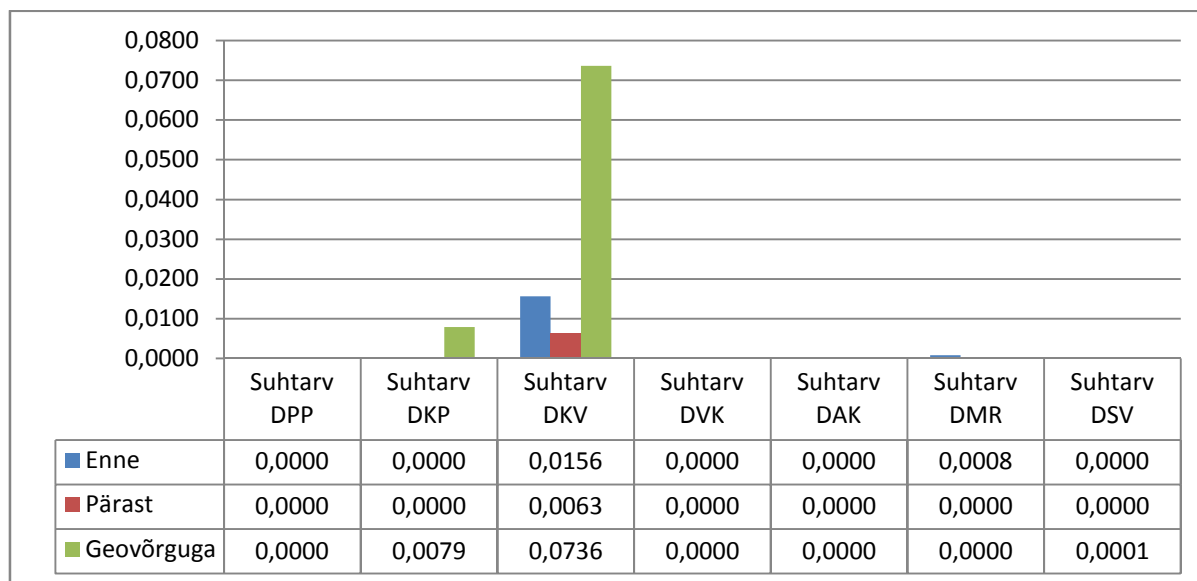
**Graafik 13.3. Pinnase geovõrk polüester (40 kN/m, võrgu silm 30x30mm)**  
defektid

- Põikpragused ei tuvastatud
- Keskmine kitsaste piki pragude arv geovõrguga lõigul on 0,79 jm 100 m kohta, kusjuures geovõrguta lõigul neid ei tuvastatud.
- Keskmine kitsaste vuugipragude arv geovõrguga lõigul oli 7,36 jm 100 m kohta, kusjuures geovõrguta lõigul oli see 0,78 jm 100 m kohta. Kokku on geovõrguga lõigul 89,4% rohkem kitsast vuugipragu.
- Võrkpragused ei tuvastatud.

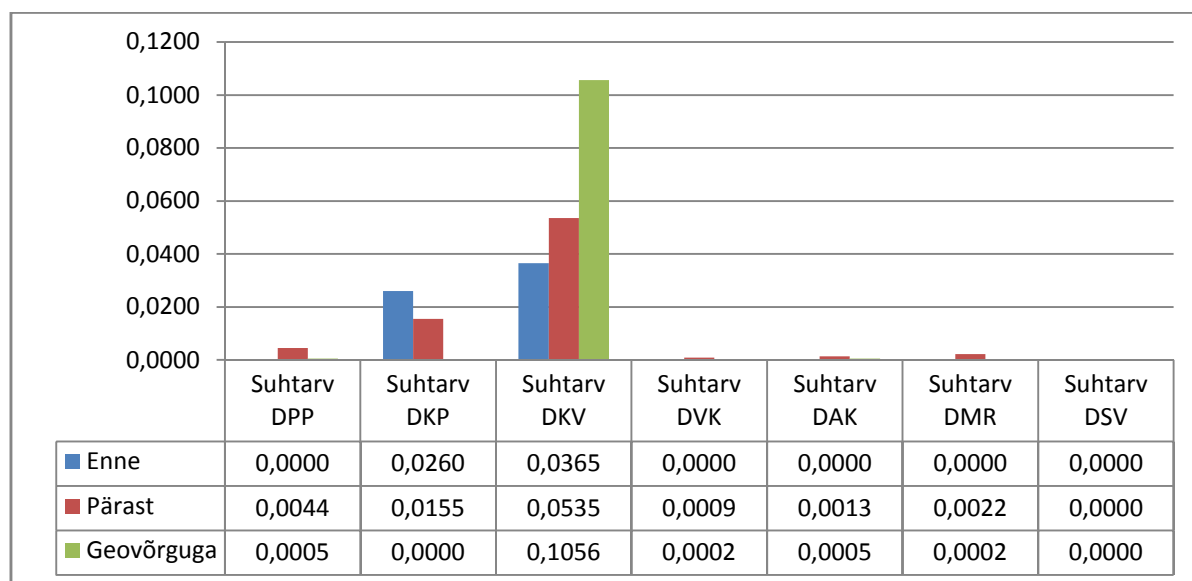
**Graafik 14.3. Armapal GL 5/5 defektid**

- Keskmise põikpragude arv geovõrguga lõikudel oli 0,05 pragu 100 m kohta, kusjuures geovõrguta lõikudel oli see 0,22 põikpragu 100 m kohta. Kokku on geovõrguga lõikudel 78,4% vähem põikpragusid.

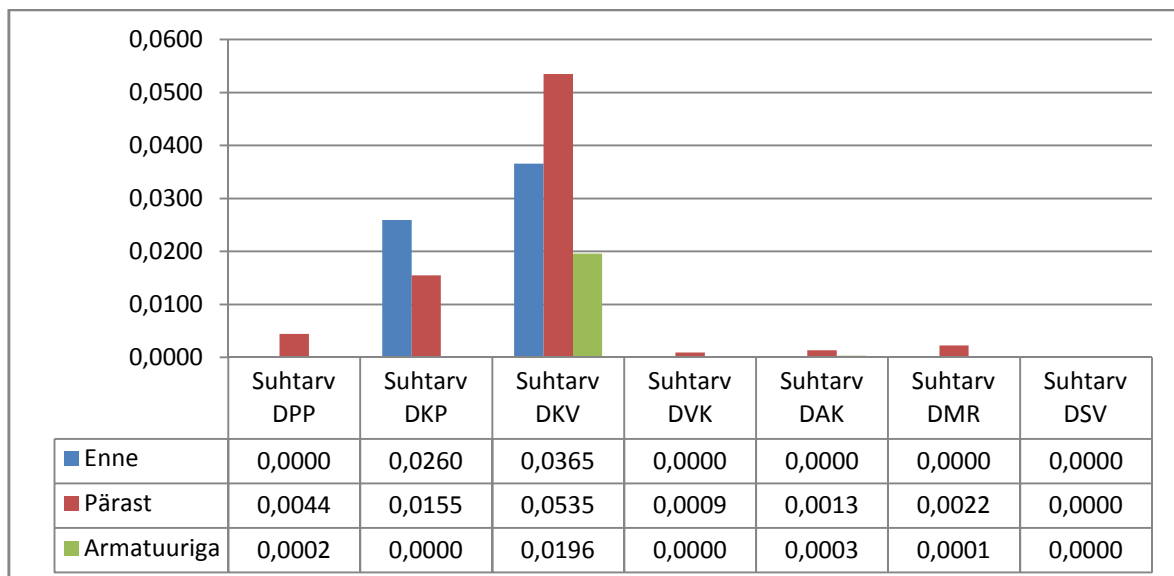
**Graafik 15.3. Terasvõrk silmaga 100x100mm teras B500K diameeter 6mm defektid**

- Põikpragude arv armatuuriga lõikudel on 0,03 põikpragu 100 m kohta, kusjuures armatuurita lõikudel on see 0,22 põikpragu 100 m kohta. Kokku on armatuuriga lõikudel 88,9% vähem põikpragusid.
