**„Riigimaantee nr 1 Tallinn-Narva, Iru lõigu vana  
betoontee omaduste väljaselgitamine ja analüüs“**

**ARUANNE**

**AS Teede Tehnokeskus**

**2014-10**

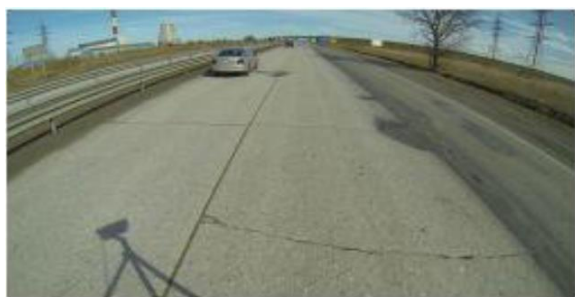
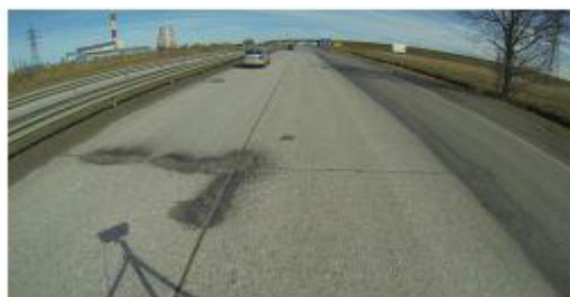
00001\_1\_2\_0\_1\_2014-04-08\_142627678\_160

Uuringu lõigul viidi läbi visuaalsed vaatlused ja tehti fotod 10 m sammuga ja täiendavalt mõnedest vuukidest, pragudest ja muudest iseäralikest kohtadest lähemalt. Fotode allkirjas on tee asukoha info ning mõõtmise kuupäev. Kõik fotod on esitatud aruande lisa 2 ja parema kvaliteediga aruande elektroonilises lisa.

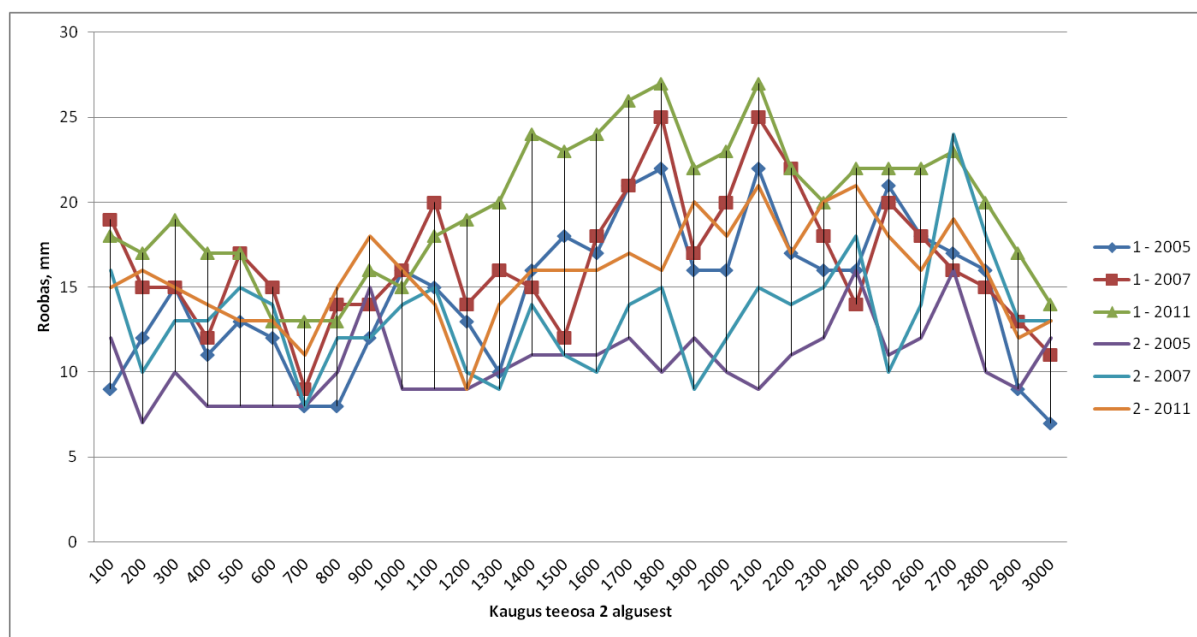
**Joonis 4. Roobaste areng teeregistri järgi (kaugus „100“ iseloomustab uuringulõiku)**

Roobaste ja kallete mõõteprotokoll on esitatud aruande lisas 3. Alloleval graafikul on näha roopa arengu dünaamikat ja muutusi teeregistri andemetel. Suurima roopa sügavuse andmed (graafikul punkt „100“ juures) korreleeruvad latiga

mõõdetud andmetega. Jooniselt on näha mõõtmistulemuste suhteliselt suur hõlbivus aastate vahel, mis viitab asjaolule, et antud lõigul on olnud suhteliselt keeruline jälgida aastate vahel sama sõidutrajektoori ning roopa asend tee põiksuunas mõnevõrra muutub. Viimast kinnitasid ka geodeetilised mõõtmised.

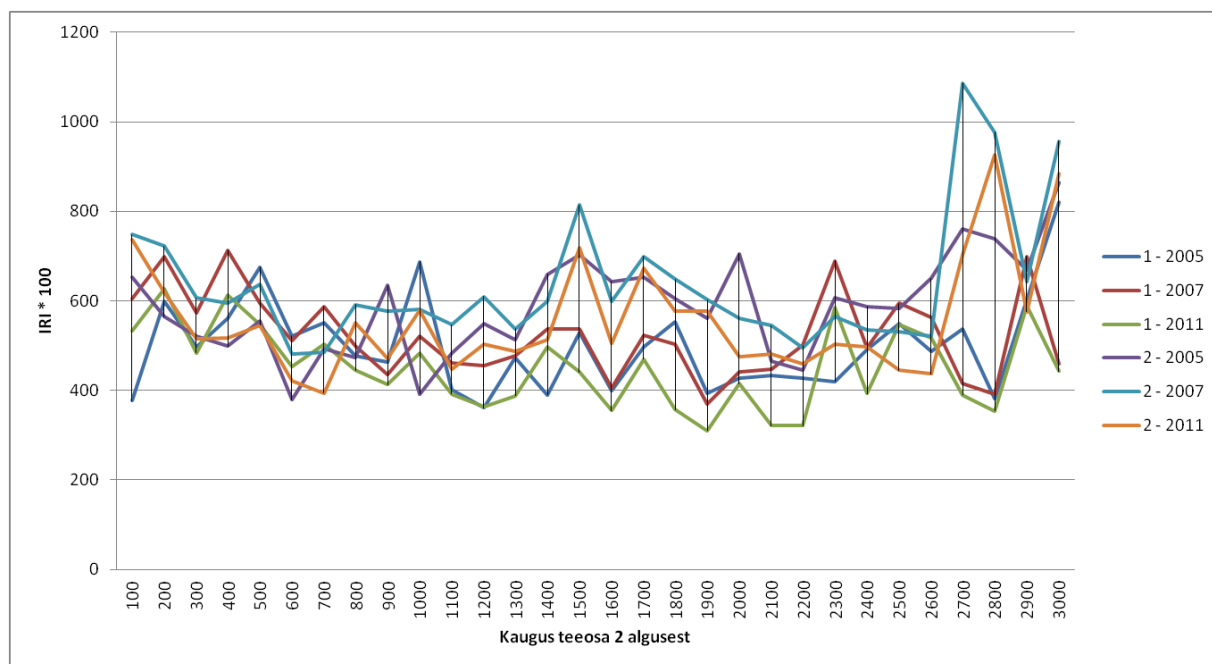
**Joonis 5. Tasasus objekti piirkonnas teosal 2**

Teeregistri andmetel on objektil tasasust mõõdetud aastatel 2005, 2007 ja 2011. Nende aastate jooksul ei ole tasasus sisuliselt muutunud püsides mõlemal sõiduteel keskmiselt vahemikus IRI 4...6 m/km. Et objekt on vaid 100 m pikk, võeti vaatluse alla pikem teelõik (3000m), saamaks ülevaadet betoonkattega tee üldisest seisukorrast antud piirkonnas enne rekonstrueerimist.

Tasasuse väärtuse suured muutused aastate vahel näitavad, et teekatte ebatasasus on suur nii piki- kui põiksuunas. Viimasest tulenevalt mõjutab mõõdetud tasasuse väärtust olulisel määral konkreetne mõõtetrajektoor tee suhtes. Tasasus erinevatel sõidusuundadel on sarnane.

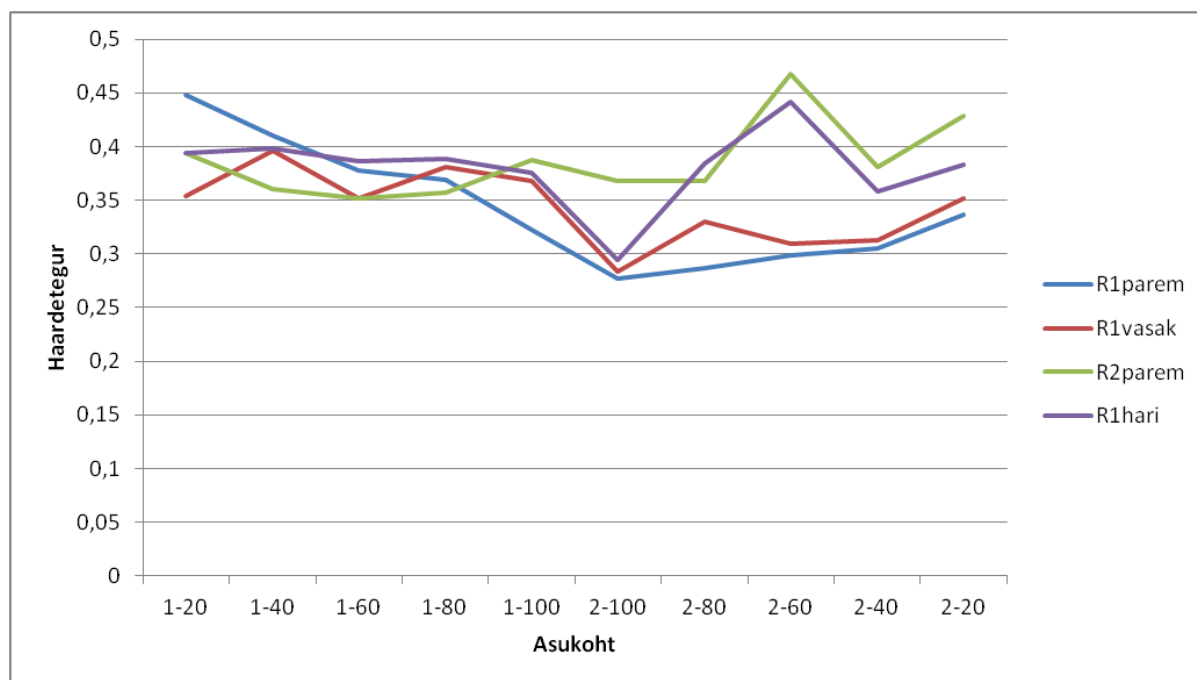
Joonis 6. Haardetegur pikisuunas

Mõõtmistulemustest on näha, et haardetegur on Tallinn->Narva suunal vahemikus 0,32...0,45 (keskmine 0,38) ning Narva->Tallinn suunal vahemikus 0,28...0,47 (keskmine 0,34). Tallinn->Narva suunal on suhteliselt ebaühtlane haardetegur vaid parema sõiduraja paremas rattajäljes (0,32...0,45) ülejäänud mõõtejälgedes on suurima ja vähima erinevus kuni 0,05 ühikut/mõõtejälje kohta. Narva->Tallinn suunal on ebaühtlus suurim parempoolse sõiduraja rattajälgede vahel (0,28...0,44), muudel mõõtmistel jäävad sama mõõtejoone vahemikud 0,06 ja 0,10 ühiku vahele. Allolevad joonised näitavad haardeteguri muutumist nii piki kui põiksuunas.

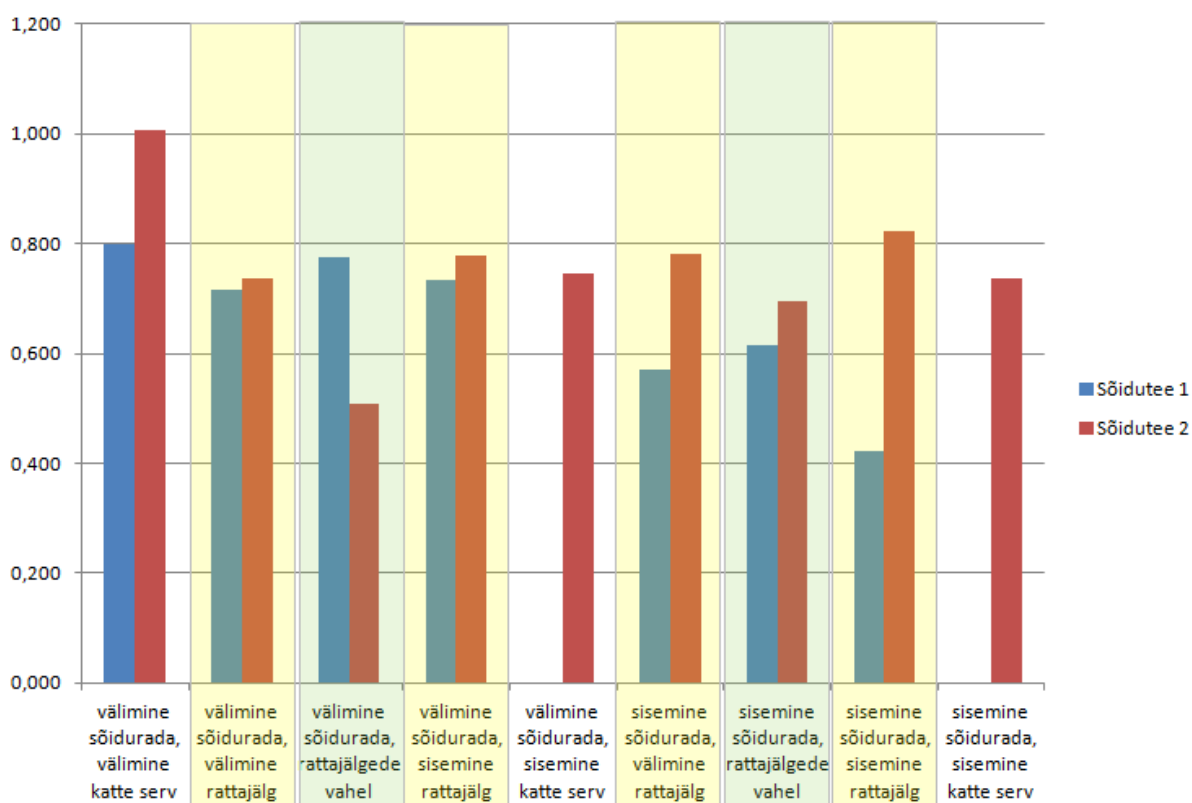
Joonis 8. Tekstuuri sügavuse mõõtmisandmed

Tekstuuri sügavuste mõõtmised näitavad väärtusi vahemikus 0,42...1,01 (keskmine 0,715).

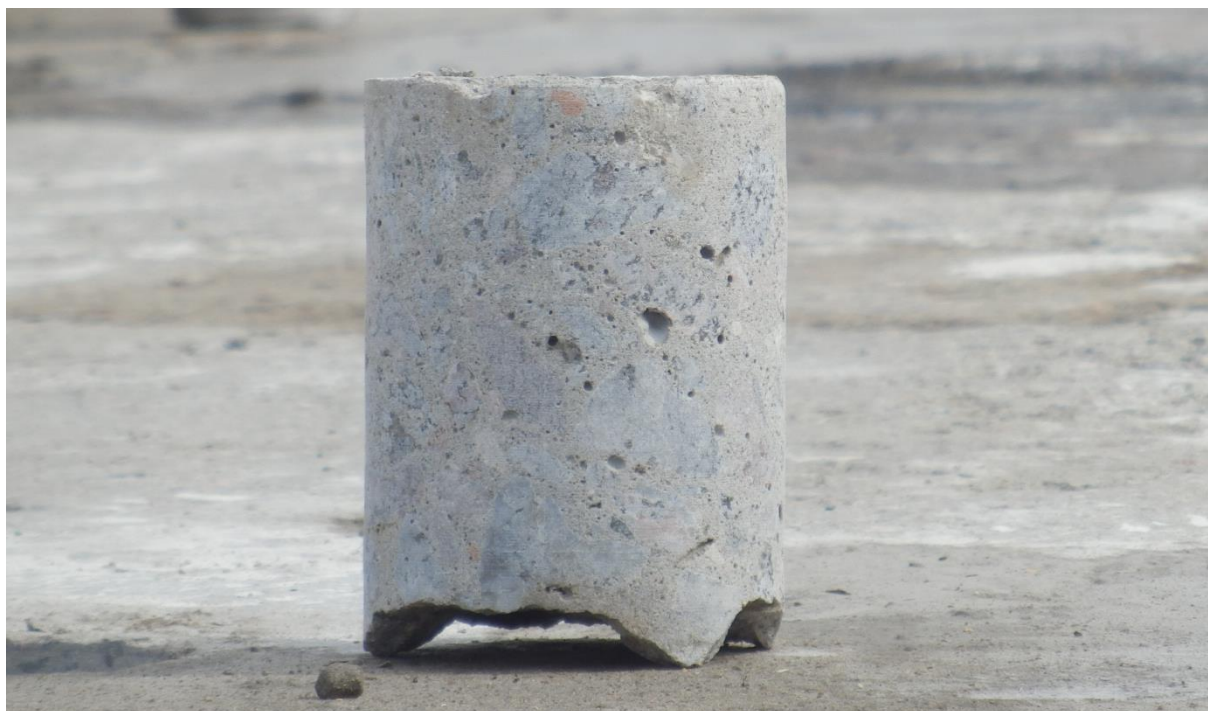
Betooni omaduste määramiseks võeti betoonkattest 12 proovikeha (6 heast ja 6 halvasti säilinud lõigust) ning määrati betooni paksus, survetugevus EVS-EN 12390-3:2009 + EVS-EN 12390-3:2009/AC:2011 ja mahumass EVS-EN 12390-7:2009 kohaselt.

**Foto 5. Betoonkattest võetud puurkeha**

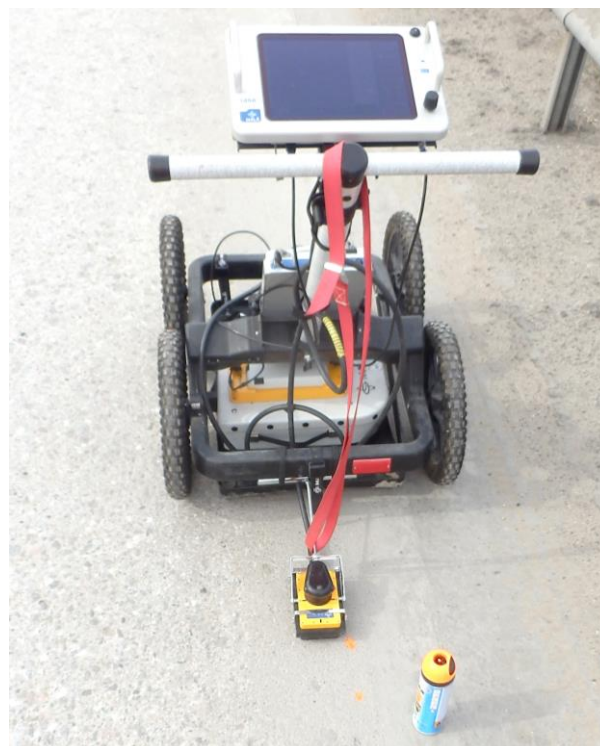
Armatuuri sammu mõõtmiseks kasutati ka maaradarit Mala ProEx kõrgsagedusliku antenniga 2,3 GHz ning saadi keskmiseks sammuks samuti 150 mm. Siit võib järeldada, et eeldades mõningast korrodeerumist on olnud tegu 6 mm terasvõrguga, võrgu silmaga 150 mm.

**Foto 13. Ristiarmatuuri sammu määramine maaradariga**

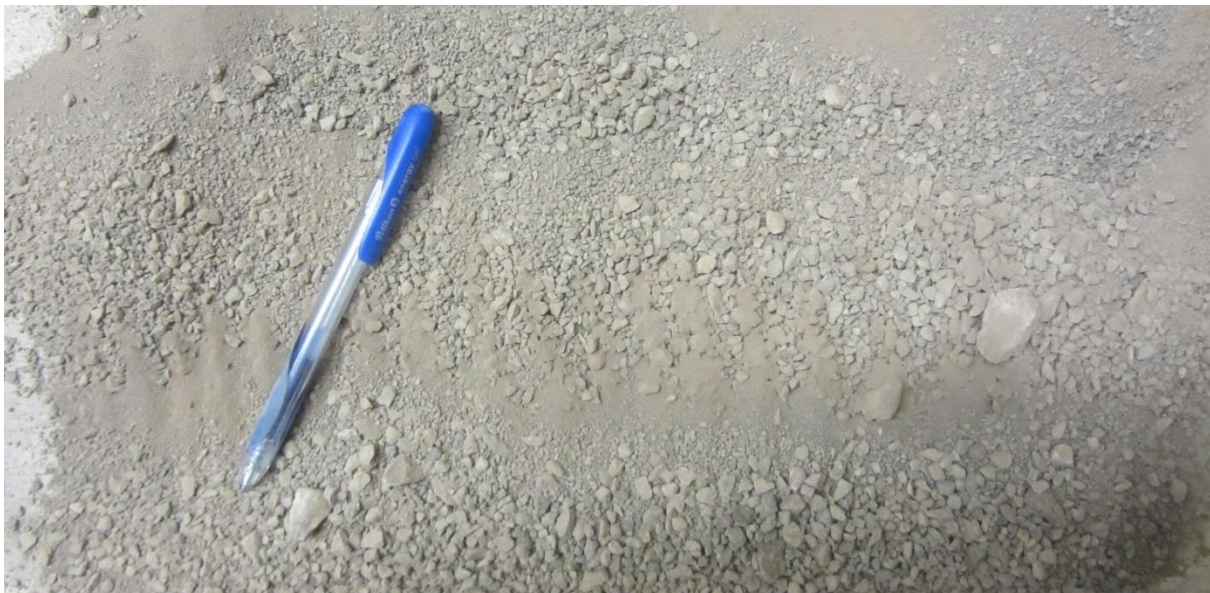
**Joonis 9. Bituumenliiv pärast kuivsõelumist**

Kuivsõelumise tulemusena saadi bituumenliiva tolmusisalduseks alla 4,2%, märgsõelumisega 13,4%. Aluse killustiku tolmusisalduseks saadi märgsõelumisega 2,8%.

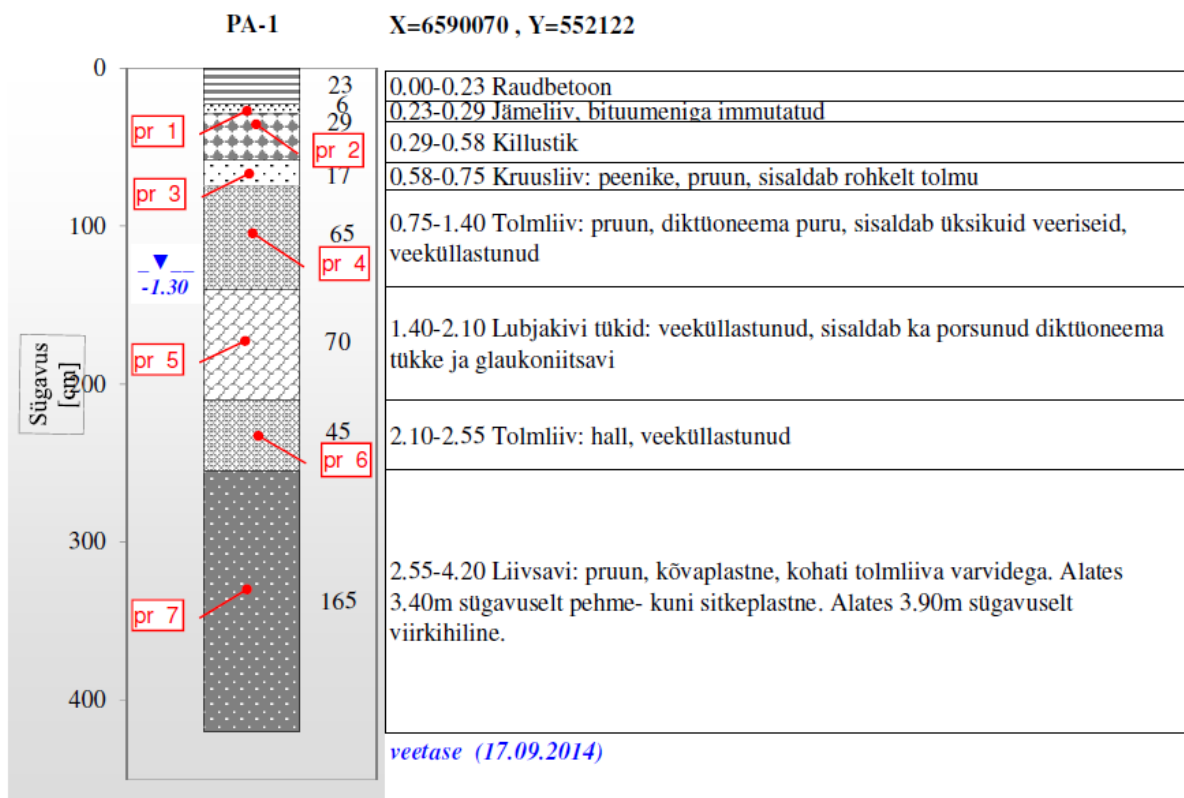
### Joonis 13. Geoloogiline tulp

Geoloogiliselt tulbalt on näha veetase 1,3 m sügavusel katte pinnast. Aluspinnaseks (alates sügavuselt 2,55 m allapoole) on liivsavi, millel lasuvad muud külmaohtlikud pinnased - 45 cm veeküllastunud tolmlüiva (veesisaldus 45,1%, peenosise sisaldus 29,2%), 70 cm lubjakivi tükkidega veeküllastunud veeristikulist jämepurdpinnast ning sellel omakorda taas alumises osas veeküllastunud tolmlüiv lubjakivitükkidega 65 cm. Selle peal, vahetult aluse killustikukihi all (mida antud kohas on 29 cm) all on kruusliiva kiht 17 cm. Killustikukihi peal bituumenliiv 6 cm ning tsementbetoonkate 23 cm.

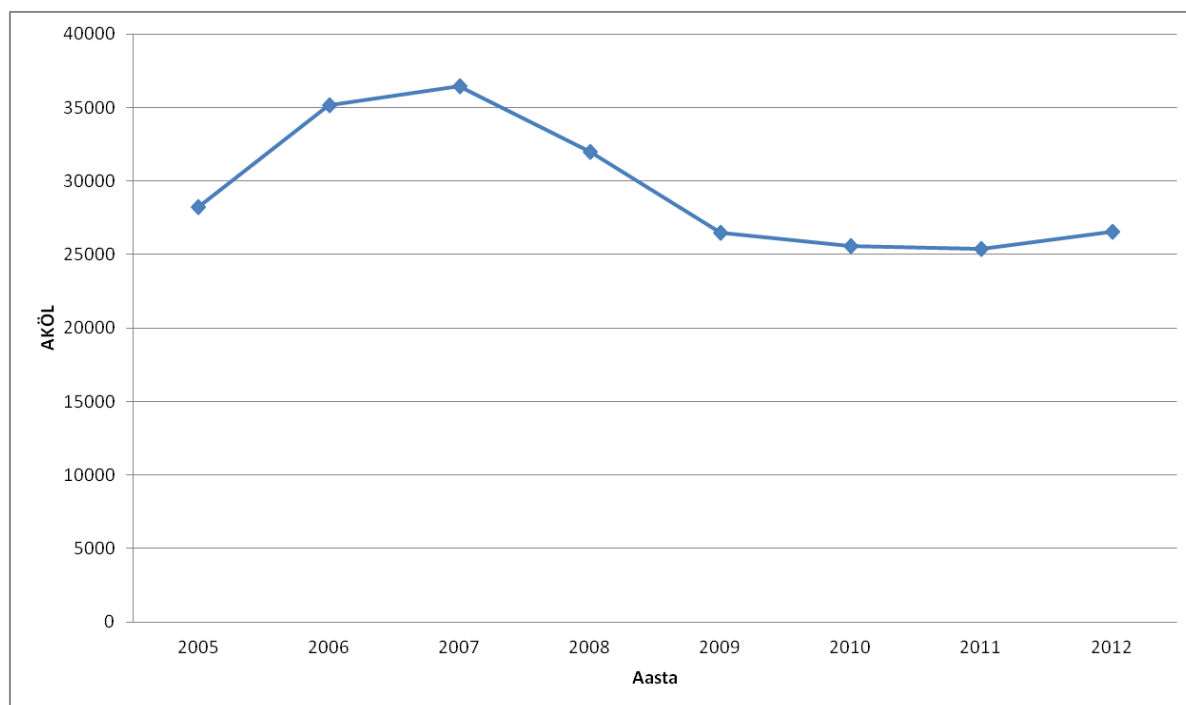
### Joonis 14. Liiklussagedus teeregistri andmetel

Liiklussagedus on uuringulõigul 2013 aasta loendusandmete põhjal AKÖL (aasta keskmine ööpäevane liiklussagedus) ca 27 100 (autot ööpäevas), mis on sarnane 10 aasta taguse ajaga. Aastatel 2006...2007 ulatus liiklussagedus AKÖL üle 35 000.

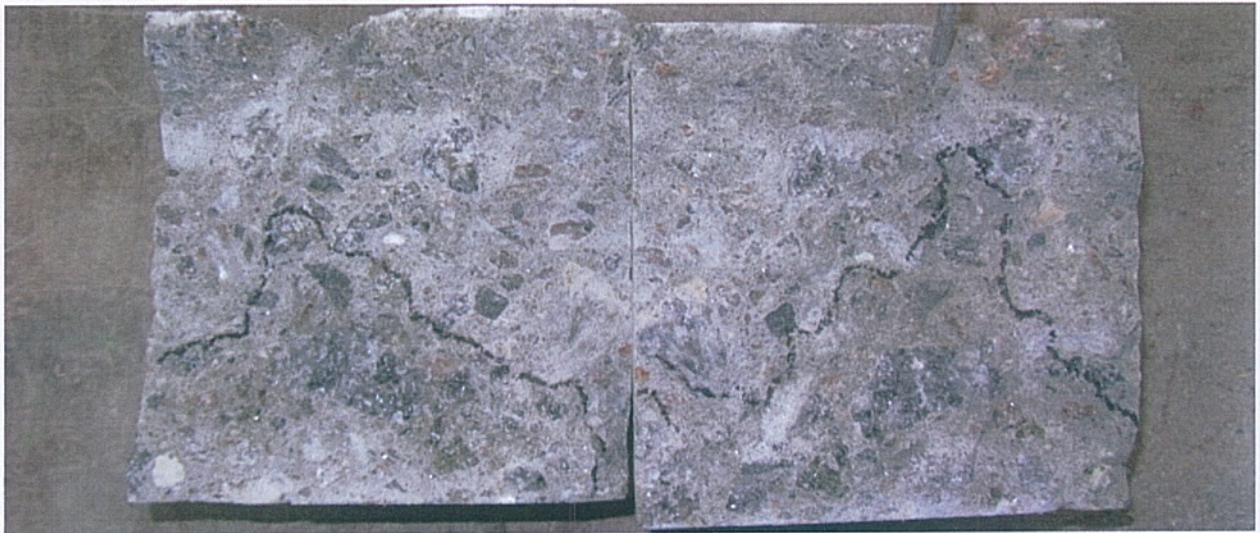
**Märkus.** Katsekeha nr 1327-3 vee sissetungimissügavus ületas 100 mm (vaata Foto 1 - 3).

**Foto 2.** Lõhestatud katsekeha. Musta joonega on märgitud vee sissetungimissügavuse piir.

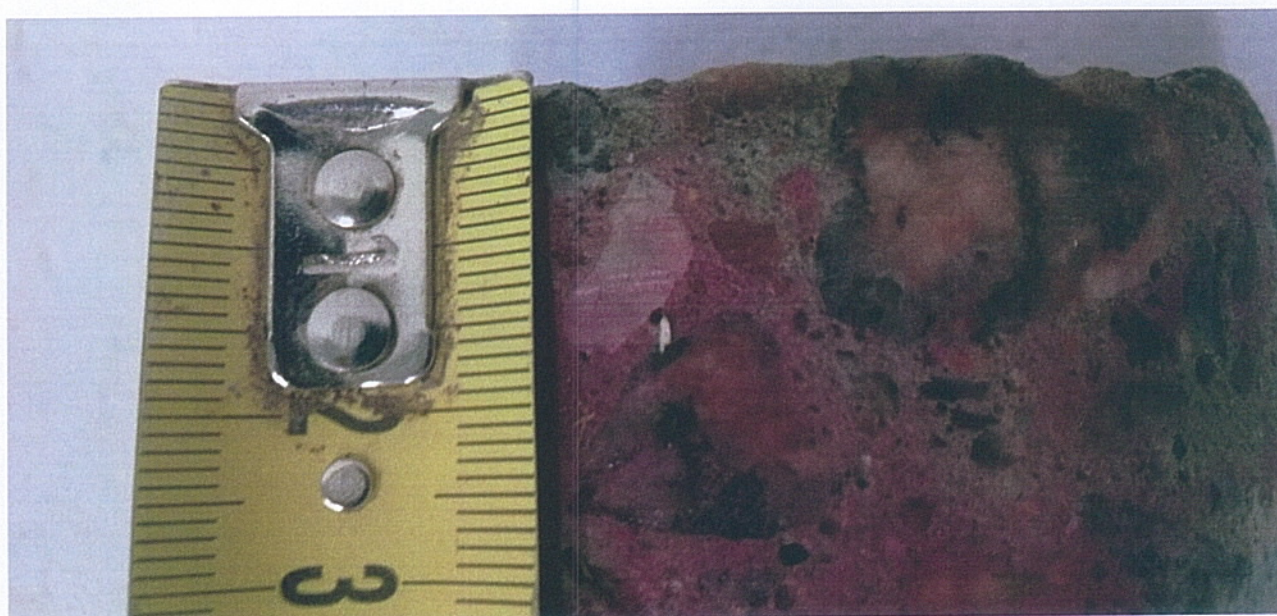
Enne katsetamist puhastati puurkeha liigsest mustusest ja kuivatati. Karboniseerumise määramiseks kasutati fenoolftaleiini 1% etanooli lahust. **Fenoolftaleiin** on keemiline ühend, mis aluselises keskkonnas on roosakaspunase värvusega, happelises või neutraalses keskkonnas värvusetu. Karboniseerunud osa on seega värvusetu. Karboniseerumise ulatus puurkehal oli alla 7 mm (vaata Foto 1 ja 2).

**Foto 2.** Karboniseerumise ulatus pealispinnast.

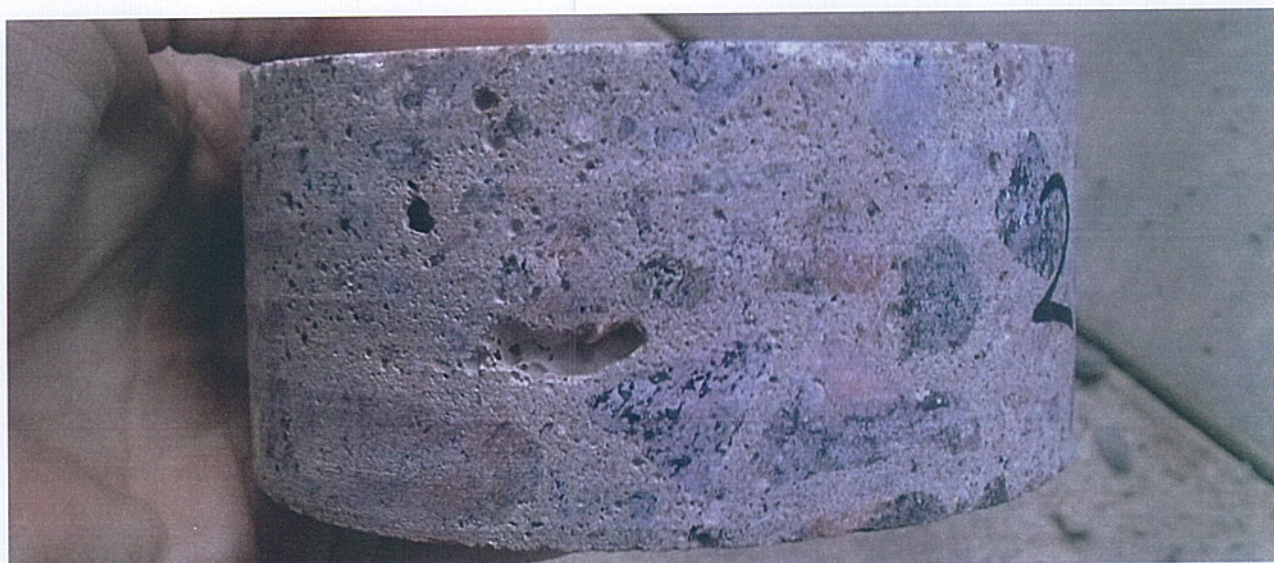
**Foto 3.** Puurkehast lõigatud 5 cm paksune silinder.

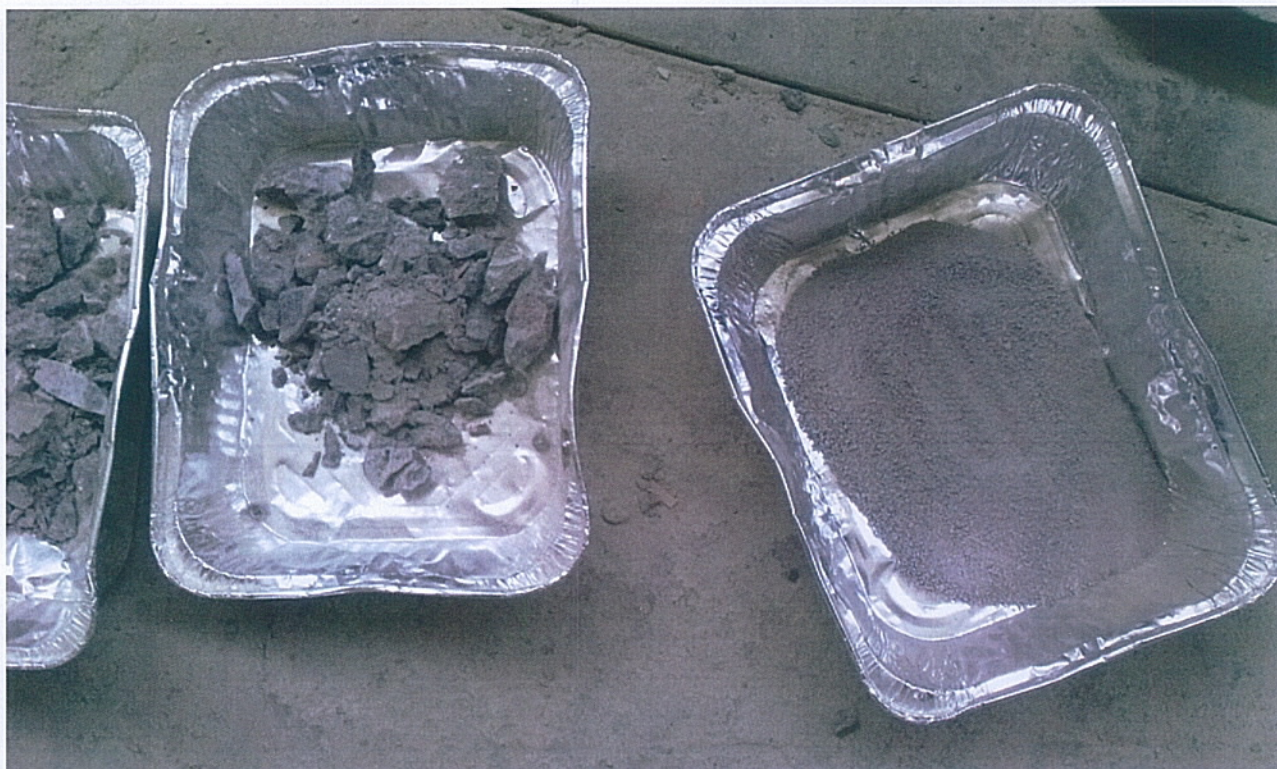
**Foto 4.** Purustatud ja peenestatud betoon.
