# Mnt.nr.5 Pärnu-Rakvere-Sõmeru km 91,8-92,8 asfaldivõrkudega katselõigu jälgimine ja analüüs ning kasutusjuhendi arendustööd

Lõpparuanne

Tallinn 2017

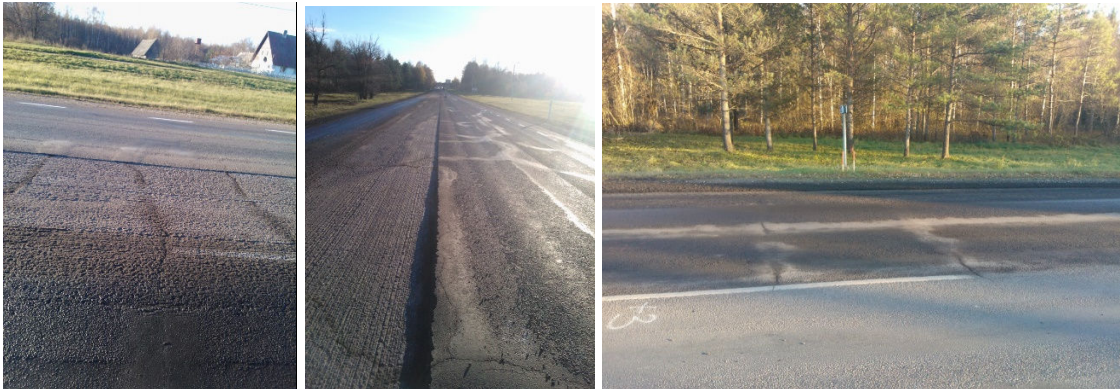
Katselõik on tugevalt pragunenud, sh külmakerke-, põik- ja pikipraad. Mõningad objekti iseloomustavad fotod enne ehituse algust on näidatud joonistel 1.1...1.3. Parema visuaalse ülevaate objektile olnud pragudest saab Google maps'i abil – kuna fotod on võetud kõrgemal asunud kaameraga, on need tänu sellele ülevaatlikumad, kui õnnestus ise fotografeerida. Mõningad näited joonistel 1.4...1.7.

Joonised 1.1...1.3. Erinevad praad katselõigus enne ehitust.

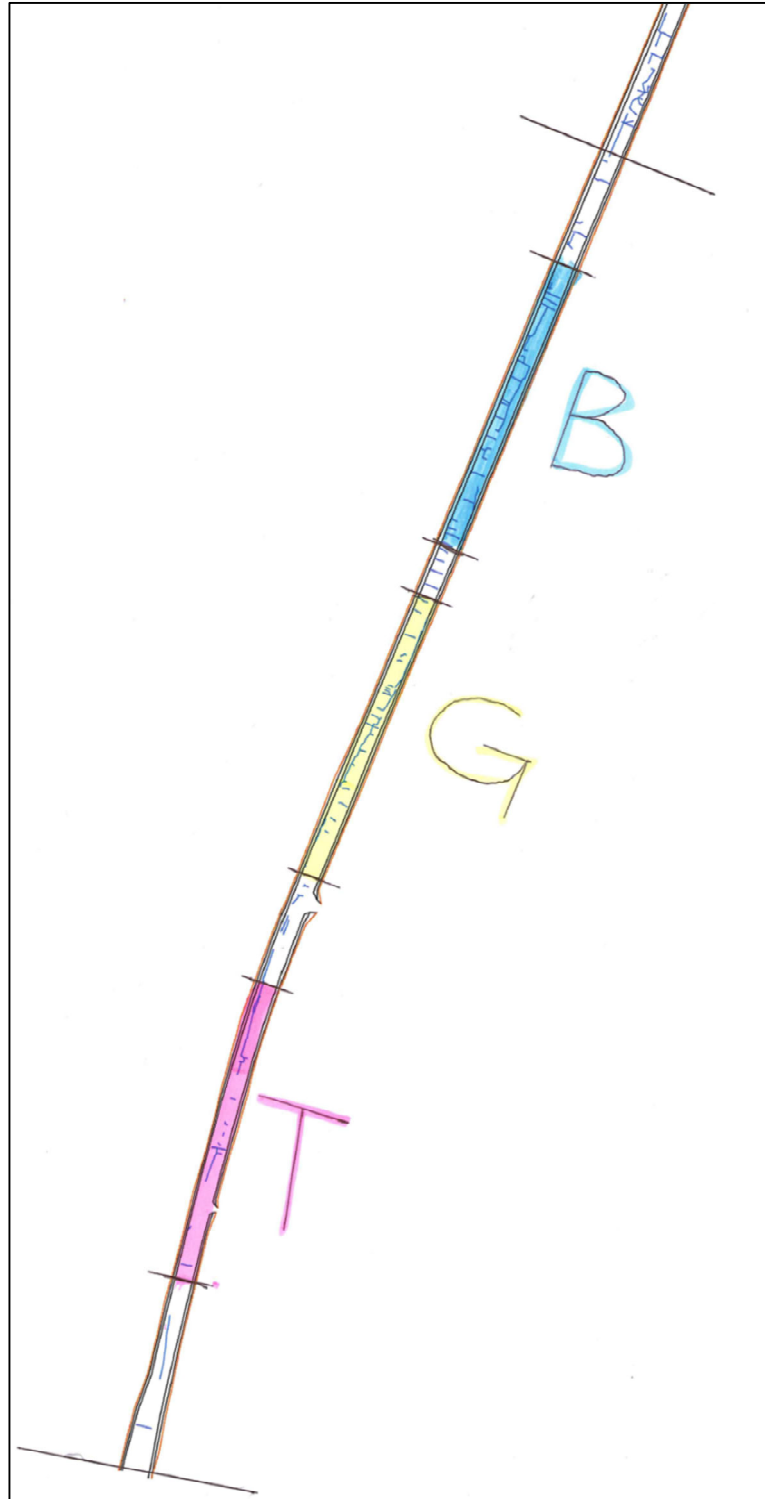
Mõõdistatud pragude asukohad on esitatud OÜ Reaalprojekti poolt oktoobris 2013 Eesti Maanteeametile, ülevaate pragude asukohtadest ja kujust saab jooniselt 1.8, kuhu on peale kantud ka katselõigu erinevad sektsioonid koos kasutatud geosünteedidega.

- lõik 1 – terasvõrk Bekaert Mesh Track 1 (joonisel 1.8 tähistatud tähega „T“), asukoht T-5 km 92.46...92.61.
- lõik 2 – geotekstiiliga klaaskiudvõrk Tensar Glasstex® P100 (joonisel 1.8 tähistatud tähega „G“), asukoht T-5 km 92.24...92.39;
- lõik 3 – klaaskiudvõrk Synteen Bitutex® Stargrid™ 120/200 – 30 (joonisel 1.8 tähistatud tähega „B“), asukoht T-5 km 92.05...92.2.

Joonis 1.8. Paigaldatud toodete skemaatiline asukoht. Üleval asub Paide ja all Sillaotsa.

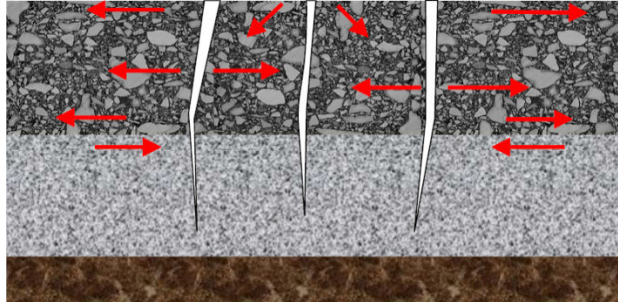
Geoloogilistest andmetest nähtub esiteks asfaltkatte võrdlemisi suur paksus, mis on valdavalt 20 cm kandis. Tegemist on paksusega, milles hakkavad tekkima asfaltkatte väsimuse tõttu nõ ülevaalt alla ehk *top-down* praod seoses asfaltkatte sees toimuvate nihkepingetega (joonis 1.14). Samuti on asfaltkate nii paks, et seda mõjutavad tugevalt temperatuurierinevused tekitades sisse põikpragusid. Mõlemat tüüpi praod olid katselõigul täheldatavad.

Joonis 1.14. Praod asfaltkattes, mis liiguvad ülalt alla olles tingitud nihkepingetest kihi sees ja pinnal.

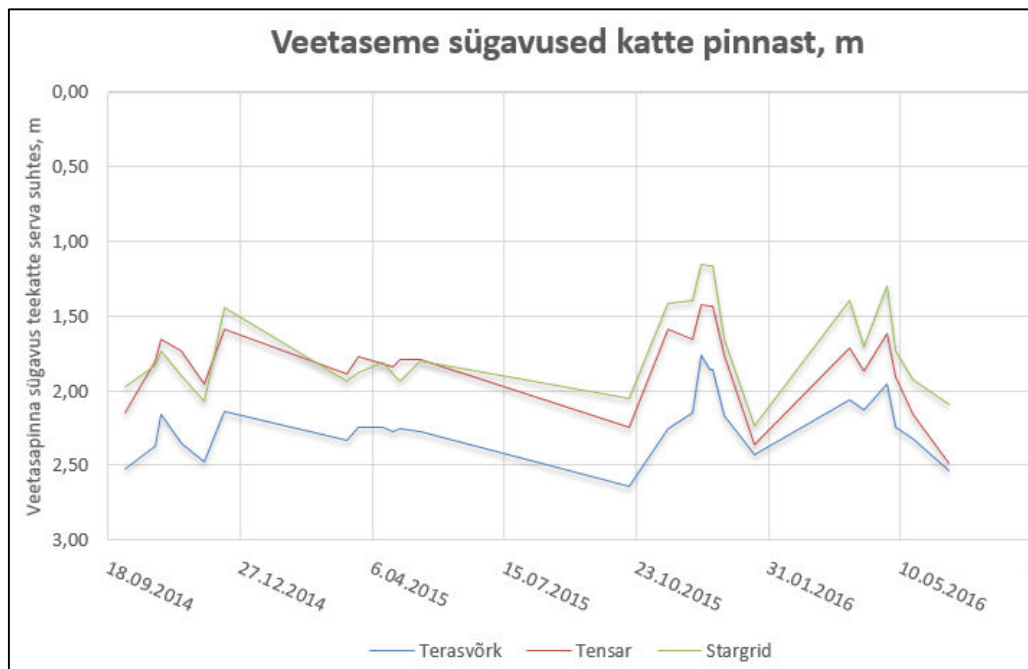
Veetaseme vaatluse tulemused on joonisel 1.20. Arvestades järgmistes peatükkides esitatud tulemusi, saab teha järelduse, et veetaseme muutused ei ole mõjutanud külmakerkepragude esiletulekut, kuid teekatendi veesisalduse muutused on mõjutanud kandevõimemõõtmise tulemusi.

Joonis 1.20. Veetasemete kõrgused kolmes puuraugus.

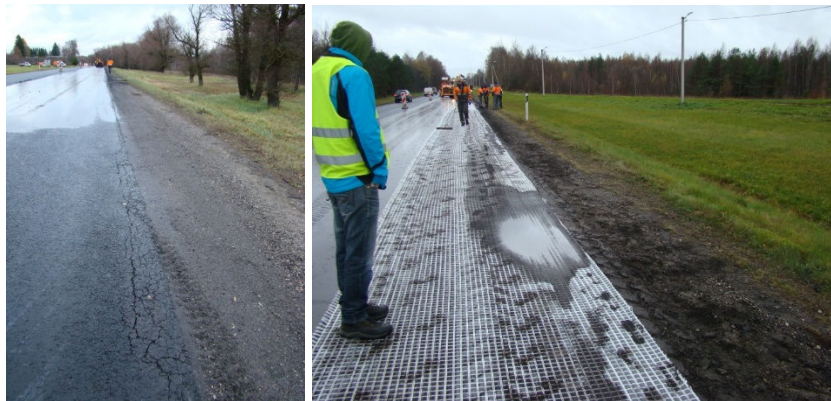
Enne geosünteedide paigaldust oli tasanduskihilt võimalik leida kahest kohast defekte – suunal 1 teeääres enne „G“-sektsiooni algust oli näha pragunemist õhukese kihipaksuse tõttu, mis jätkus ka ~10 m ulatuses geosünteedi alla (joonis 1.21). Suunal 2 jäi „G“-sektsiooni alale vajunud koht, mida tasanduskihiga ei parandatud ja kuhu kogunes vesi (joonis 1.22). Kohati oli tasanduskiht visuaalsel hinnangul poorsust silmas pidades ebaühtlane, st laiguti oli poorsemaid kohti, kuid paigalduse ajal ühtegi probleemi sellest ei tekkinud. Muid defekte ega probleeme tasanduskihilt ei leitud.

Joonised 1.21 ja 1.22. Defektsed kohad tasanduskihil. Joonisel 1.21 kujutatud pragunemine hakkas pihta vahetult enne „G“-sektsiooni ja jätkus ~10 m ulatuses ka selle all.

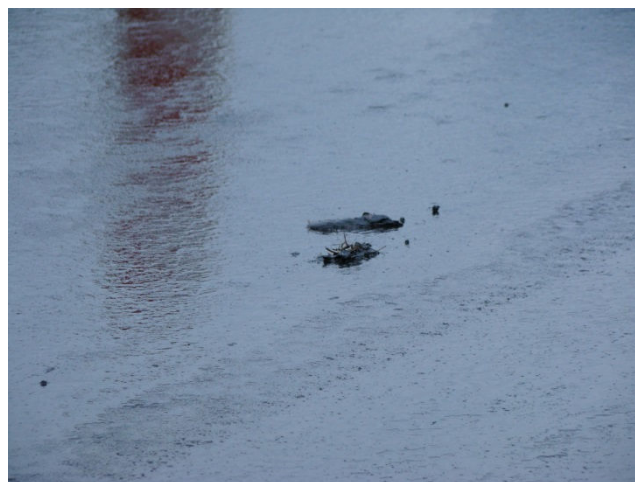
Paigalduse üldiseks probleemiks oli kohati ka puhtus. Nimelt jäi gudrunaatori ülesõidust järgi bituumenitükke (joonis 2.23). Sellistes kohtades jääb asfaltkihi paksus väiksemaks kui mujal, samuti on seal väga kõrge bituumenisisaldus, mis võib mõjutada selle koha hilisemat käitumist koormuse all.

Joonis 1.23. Bituumenijäägid keset krunditud pinda.

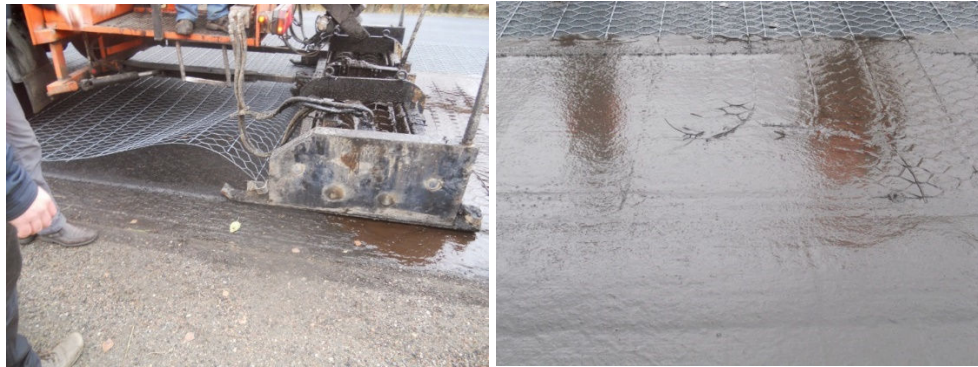
Probleemid tekkisid mössiga. Esiteks haakus mössimasina „kelk“ mitmeid kordi terasvõrgu külge kinni tõmmates materjali paigast, kõveraks ja puruks (joonised 1.26 ja 1.27).

Joonised 1.26 ja 1.27. Vasakpoolsele teepoolele mössi paigaldus. Kelk takerdus korduvalt lõhkudes võrku ja tõmmates seda aluse küljest lahti.

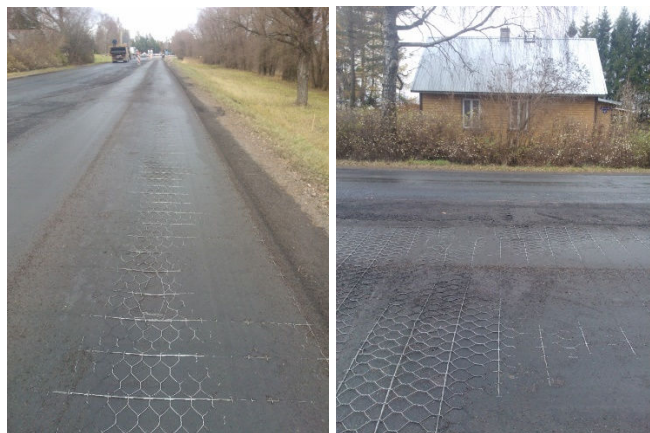
Ilm mössitamiseks ei olnud soodne ning materjal ei kuivanud piisavalt. Lastes liikluse peale jätkamaks teise teepoolega oli näha, et liiklus kahjustab mössi (joonised 1.28 ja 1.29). Võrgule see siiski suuremat kahju ei tekitanud ja möss täitis selle eesmärgi, et hoidis kogu ehituse käigus terasvõrku kindlalt paigal.

Joonised 1.28 ja 1.29. Liikluse all sõideti möss terasvõrgu pealt lahti, kuna madala õhutemperatuuri ja suure –niiskuse tõttu materjal ei tahenenud piisavalt.

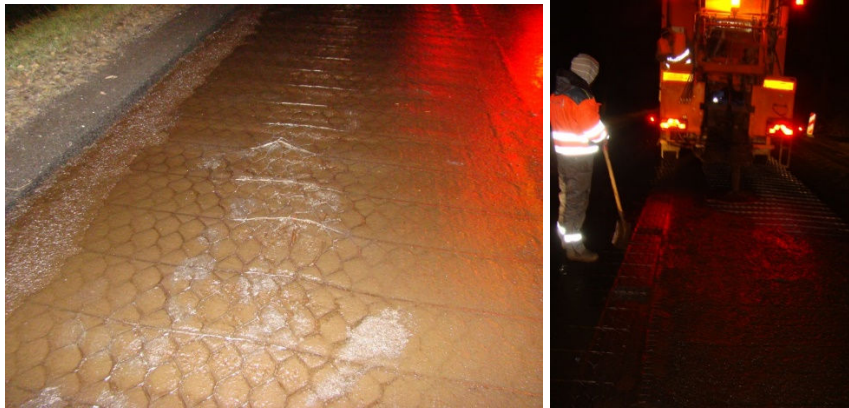
Tee parempoolse lõigu ehitus venis õhtusse ja terasvõrk paigaldati hämaras. Seetõttu ei olnud võimalik üles mõõta parempoolse teeosa terasvõrkude kinnitusi. Tagantjärele õnnestus fikseerida ülekatete kohad ja võrkude täpsed asetsused ning paigaldusel tekitatud vigastused. Mössi paigaldus jäi täiesti pimedasse (joonis 1.30 ja 1.31). Tee äär paigaldati mössimasina kelguga, mis takerdus mitmel korral võrku kinni. Tee teljele paigaldati materjal käsitsi seoses vasakul teepoolel oleva liikluse ja sellest tuleneva ruumipuudusega.

Joonised 1.30 ja 1.31. Mössimasina kelk takerdus korduvalt võrgu ribidesse. Vasaku teepoolle paigaldus toimus pilkases pimeduses ja tee teljel olev paan paigaldati käsitsi.

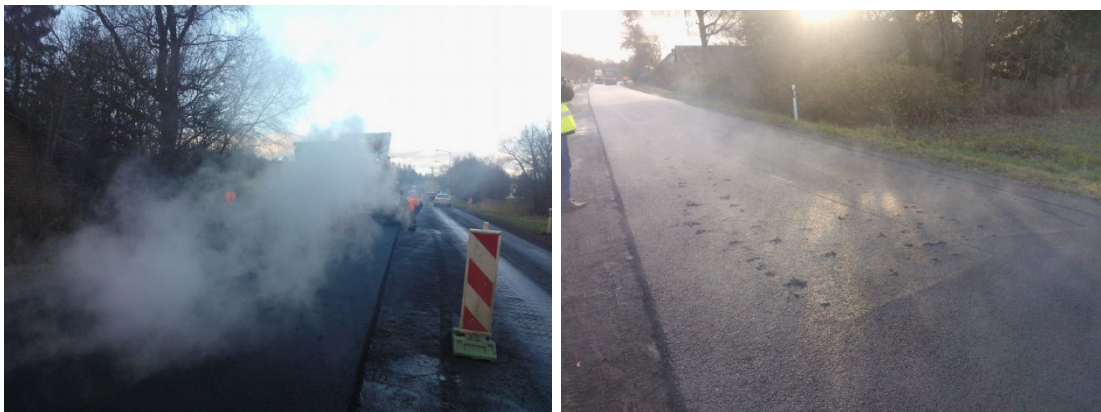
Mössist üleliigse vee aurustumist mõjutas tugevalt olnud ilmaolud. Vesi eemaldus (kas täielikult või osaliselt) alles asfalteerimise käigus, kui kuum asfalt aurustas alla jäänud niiskuse (joonised 1.32 ja 1.33). Aastaaeg ja valitsevad ilmastikutingimused mössi silmas pidades sobivad ei olnud, kuid terasvõrguga sektsiooni toimivust see kuidagi mõjutanud ei ole.

Joonised 1.32 ja 1.33. Auru läbitungimine asfaltkihist rullimise käigus oli märkimisväärne, mis osutas mössi kõrgele niiskustasemele.

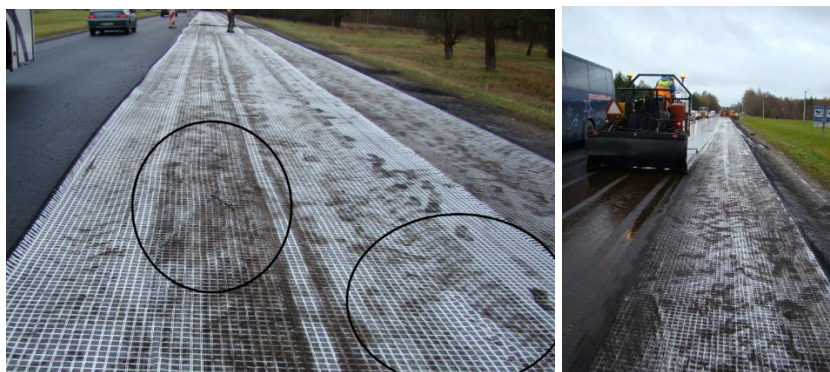
Paigalduse ajal oli probleeme puhangulise külgtuulega, mis tõstis materjali õhku enne, kui see jõudis alusele kleepuda. Seetõttu tekkisid sisse mõned voldid, mis suudeti eemaldada vaid kohe tegutsedes. Voldid tuli välja „venitada“ kohe pärast nende tekkimist, vastasel juhul haakus tekstiil alusele nii tugevalt, et toodet ei olnud võimalik enam liigutada. Suuremad voldid (joonised 1.37 ja 1.38) fikseeriti ka geodeetiliselt.

Joonised 1.37 ja 1.38. Geosünteedi tekkinud ja jäänud voldid.

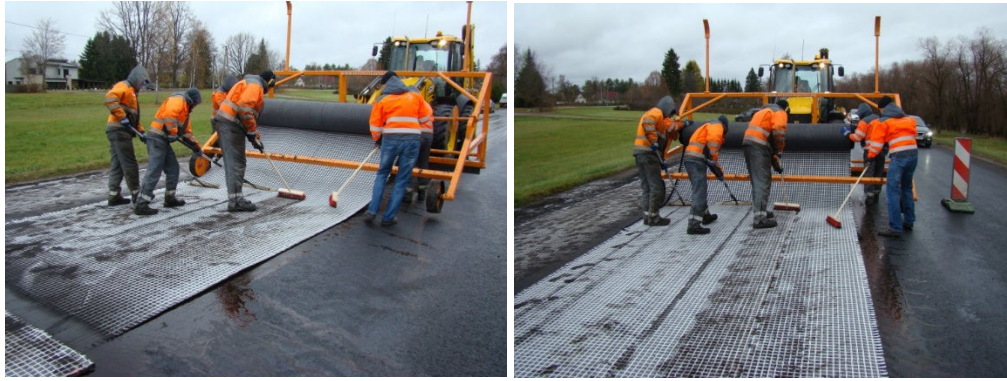
Esimese paani paigaldusel suruti geosünteedi vastu alust asfaldiroopidega, mis ei olnud eriti tulemusrikas, kuna need ei võimaldanud piisavalt vajalikku survet. Toote paremaks kinnitamiseks talluti see sõna otseses mõttes aluse külge tootel käinud tööliste poolt. Hiljem muretseti objektile paar harja, mis surusid geosünteedi tugevamini emulsiooni külge. Geoünteedi paigaldamisel kasutati paigaldusrakist, kuid nii, et traktor tagurdas. See võimaldas konkreetselt selle rakise puhul kontrollitumat paigaldust (joonised 1.39 ja 1.40).

Joonised 1.39 ja 1.40. Hari võimaldas paremat survet geosünteedile, kui asfaldiriop. Surudes harjaga geotekstiiliga toodet vastu alust, haakus see paremini kinni. Võrdle joonisel 1.40 roobitagust ja harjatagust jälge (vasak vs parem), kus viimane on oluliselt tumedam ehk bituumenemulsioon on surutud läbi tekstiili.

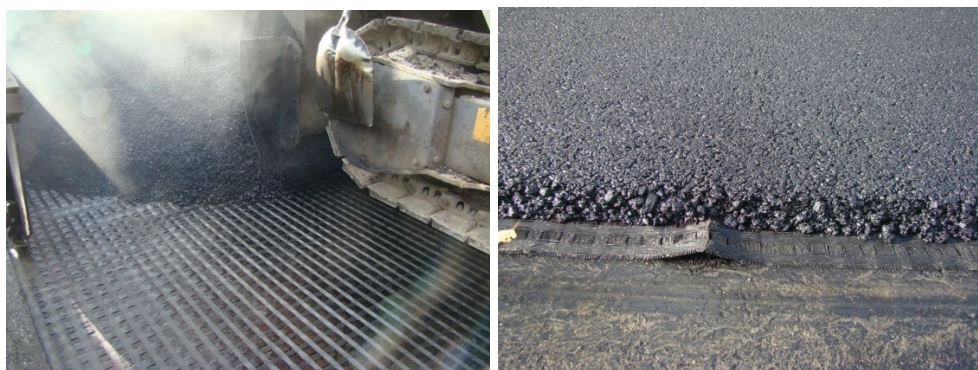
Suunal 2 prooviti geosünteedi paigaldada lagunenu emulsioonile, kuid naki nii võimalik saavutada polnud. Seetõttu kaeti tee pind veel korra emulsiooniga ja toode paigaldati vahetult pihustatud sideainele. Tulemus oli hea, toode haalus aluse külge üpris hästi ja asfalteerimise käigus püsis toode kinni, kuid siiski mitte nii hästi kui tekstiiliga Tensari geosünteed ja kippus kohati „lokkima“ (joonised 1.46 ja 1.47).

Joonised 1.46 ja 1.47. Asfaldivõrk kippus asfalteerimistehnika all veidi liikuma ja paari kohta tekkisid voldid, kuid mis tihendatud asfaltbetooni siiski pragu ei tekitanud.

Siit järeldati, et antud juhul sai kehtida nõue paigaldada geosünteed lagunenu emulsioonile vaid oluliselt soojemate ilmade ja polümeermodifitseeritud bituumenemulsiooni kohta. Samuti tuleb siit järeldada, et alati on oluline teha väike katselõik testimaks, kas kasutatava sideainenormiga haalus geosünteed piisavalt tugevalt alumise pinna külge ning kuidas käitub selle peale tulev asfaltbetoon.

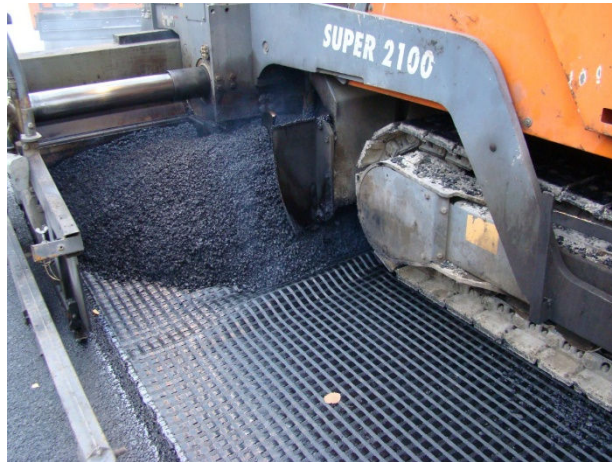
aluse küljes nii kõvasti kinni kui teisel tee poolel ja kippus tekitama „valli“ laoturi ette (joonis 1.48). Paigaldatud asfaldikihi ühtegi defekti sellest siiski ei tekkinud.

Paigaldusaegne temperatuur  $+5^{\circ}\text{C}$  oli piiripealne ning tõenäoliselt mõjutas see geosünteedi haakumist alusele negatiivselt. Suuna 1 puhul emulsioon ei olnud täielikult lagunened ka enne asfalteerimise algust, mistõttu jäi nake puudulikuks.

Joonis 1.48. Suunale 1 paigaldatud geosünteed ei nakkunud aluse külge nii tugevalt kui suuna 2 puhul. Põhjuseks oli lagunemata bituumenemulsioon, mis oli põhjustatud jahedast õhutemperatuurist.

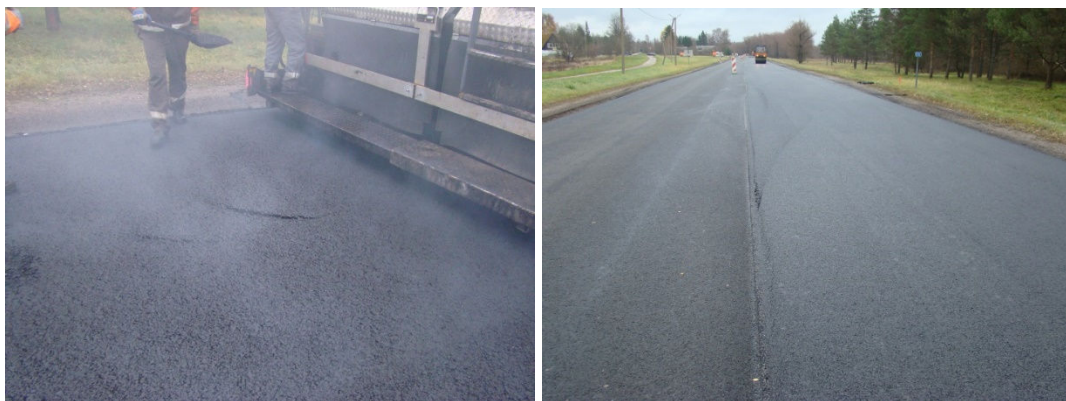
Paigalduse probleemid antud materjaliga olid üldiselt samad, mis Tensari geosünteedi puhul. Geosünteedi peale paigaldatud asfalt haakus tootega veel halvemini ja asfalt „sõitis“ visuaalsel hinnangul veel enam. Samuti tekkisid laoturi järgi vaid selle toote puhul laigud või augud, mis tuli täita käsitsi (joonis 1.49). Siiski ühtegi sellist serva murenemist ei olnud, nagu oli Tensari geosünteedi puhul. Tee teljele tekkisid ka siin samasugused praod, nagu kujutatud joonistel 1.44 ja 1.45, kuid väiksemas ulatuses (joonis 1.50).

Hiljem, teelõigu monitoorimise käigus võetud puurkehad püsisid koos, mis võimaldab järeldada, et geosünteedi ja asfaldi vaheline nake oli puudulik vaid ehituse käigus.

Joonis 1.49 ja 1.50. Nake asfaltbetooni ja geosünteedi vahel paigalduse ajal oli halb. Kuidas jäi olukord pärast asfaltbetooni jahtumist, peab selgitama puurkehade uurimine. Autor Sven Sillamäe

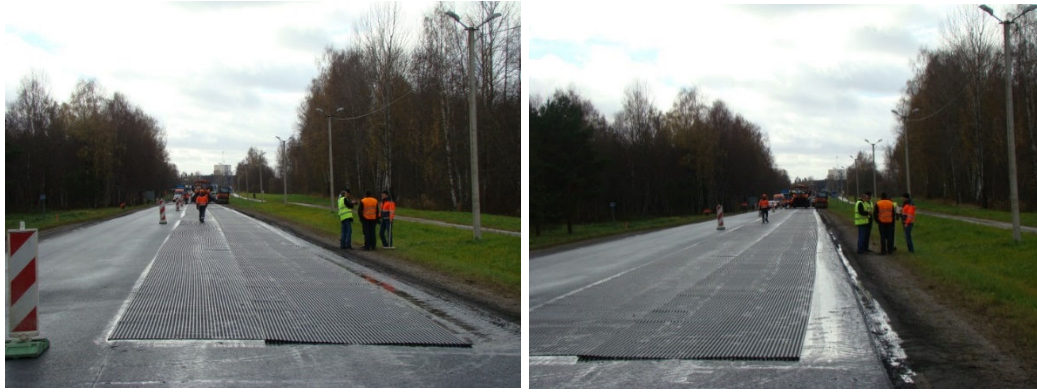
Ka siin oli probleeme sirgelt paigaldamisega (joonised 1.51...1.54). Nimelt on antud toode oluliselt jäigem, kui Tensari materjal ning väiksemagi kõrvalekalde korral jäid sisse voldid, mis lõigati lahti ja parandati ülekatttega. Paranduseks tehtud ülekate paigutati lahti lõigatud voldi alla, kuna oli näha, et peale paigutades see sinna ei haakuks, kuna ilmatingimused ei võimaldanud emulsiooni kiiret lagunemist ja laotustehnika oleks paigad kohalt nihutanud.

Joonised 1.51 ja 1.52. Geosünteedi kõver paigaldus.

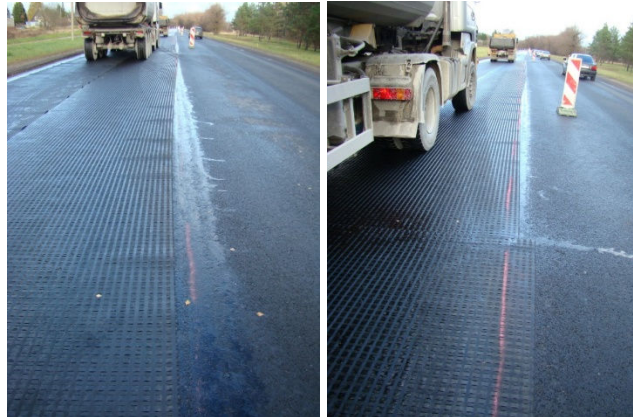
Joonised 1.53 ja 1.54. Kõveralt paigaldatud geosünteed ei võimaldanud kõrvalpaani ülekattet pärast asfalteerimist.

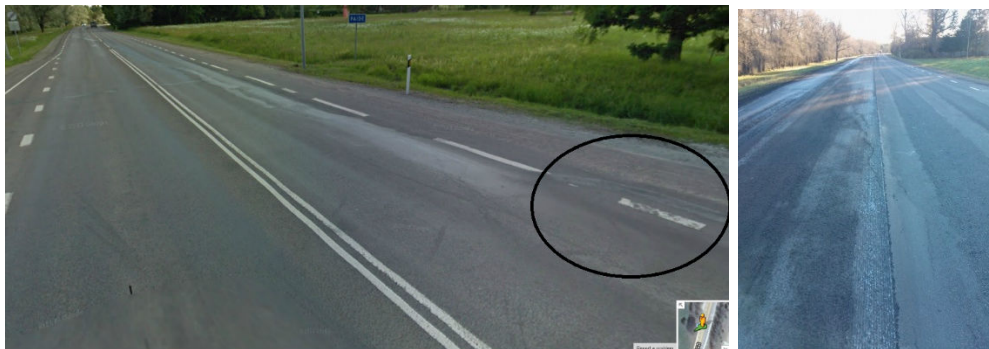
Teine defekt on Sillaotsa pool sõidurajal 2. Sinna on tekkinud külmakerkepragu, kuid vaid väga vähesel määral. Enne katselõigu ehitamist oli terasvõrgu sektsioonis ja sellele eelnenud referentssektsioonis sees väga märgatav külmakerkepragu, mis talvel avanes silmnähtavalt. Kahjuks talvisest olukorrast pilte ei ole, küll on võimalik vaadata olukorda nii Google maps-ist kui ka enne ehitust tehtud fotodelt (joonised 1.57 ja 1.58), millest nähtub prao ulatus.

Joonised 1.57 ja 1.58. Terasvõrgu ja sellele eelnenud referentssektsioonis olnud pikipragu enne katselõigu ehitust. Joonisel 1.57 on musta ringi sees 2016 kevadel pildistatud koht, mida on kujutatud joonisel 1.59.

2016 algus oli suhteliselt külm, mis eelduslikult oleks võinud esile kutsuda joonisel 1.58 nähtava prao esiletuleku. Sillaotsa ristmiku piirkonnas on bussipeatuse poolses teepool sees märgatav pikipragu, mis tuli 2016 kevadel esile ehk tegemist oli külmakerkepraoga (joonis 1.59) – seesama pragu jätkus ka katselõigust enne selle ehitamist avanedes külmadel talvedel autori mäletamist mööda märgatavalt. Aastal 2016 tuli külmakerkepraost katselõiku sisse vaid joonistel 1.57 ja 1.59 musta ringiga näidatud pragu, sealt edasi pragu liikunud ei ole. Antud kohas ei ole kasutatud terasvõrku ja tegemist on referentssektsiooniga.

Võinuks eeldada, et joonistel 1.58 näidatud külmakerkepragu tuleb esile katselõigu referentssektsioonis ja peatub kohas, kust algab terasvõrk. Reaalsuses ei ole pragu edasi liikunud ka kohas, kus asfaldivõrku ei kasutatud. Tõenäoline põhjus selleks on see, et vesi ei pääse külmumistsooni enam ülevalt, kuid kuna Sillaotsa ristmikus on pragu, siis sedakaudu vesi pääseb ka katselõigu sektsiooni asfaltkatte alla põhjustades külmakerget seal. Arvamust toetab ka see, et geoloogilise uuringuga leiti, et pinnasvesi on oluliselt sügavamal, kui külmumissügavus, mistõttu külmumistsooni ei pruugi jätkuda piisavalt vett põhjustamaks tõsiseid külmakerkeid.

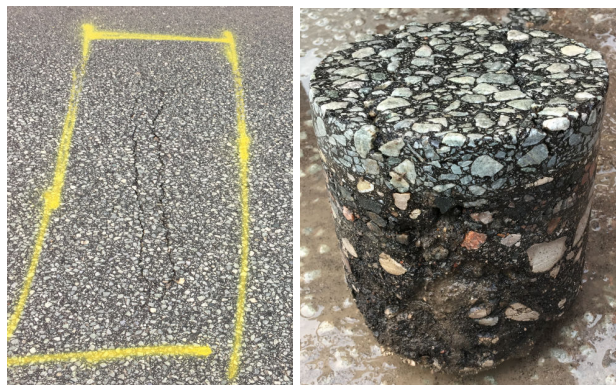
2016 talvel ilmnesid lõigust mitmed praod, nagu näidatud alljärgnevatel fotodel (joonised 1.60...1.64). Lisaks võeti kolmest kohast ka puurkehad, mis näitasid, et pragu on tekkinud samasse kohta, kus on olnud vana pragu.

Joonised 1.60 ja 1.61. Rattajälje tekkinud põikpragu; vana pragu oli rattajäljes peegeldunud ülekattesse sarnaselt, kui oli allolevas asfaltkattes.

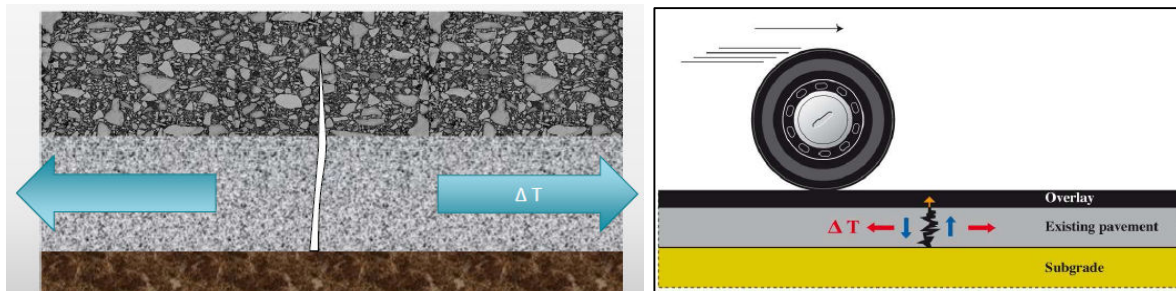
Uude ülekattes ilmnenud pragusid võib teatud mõttes liigitada kaheks – temperatuurimuutustest tingitud praod ja liikluse toimet ilmnenu praod. Teelõigul oli kaks teistest pragudest laiemat põikpragu, mis läbistavad teekatet peaaegu terves laiuses ja mis on tõenäoliselt ilmnenu peamiselt temperatuurikõikumistega seoses. Ülejäänud praod meenutavad võrkprao algeid, mis on tingitud liikluse toimest ja arvatavasti sellest, et allolevas asfaltkattes olevad praod liiguvad liikluse toimet. Ehk katselõigul on välja tulnud kaks peegeldusprao liiki, mida kujutatakse joonistel 1.65 ja 1.66.

Joonised 1.65 ja 1.66. Praod vanast asfaltkattest uude ülekattes võivad kanduda läbi temperatuurimuutuste, liikluskooormuse või mõlema koostoimest. Katselõigul on selgelt eristatavad mõlemad liigid.

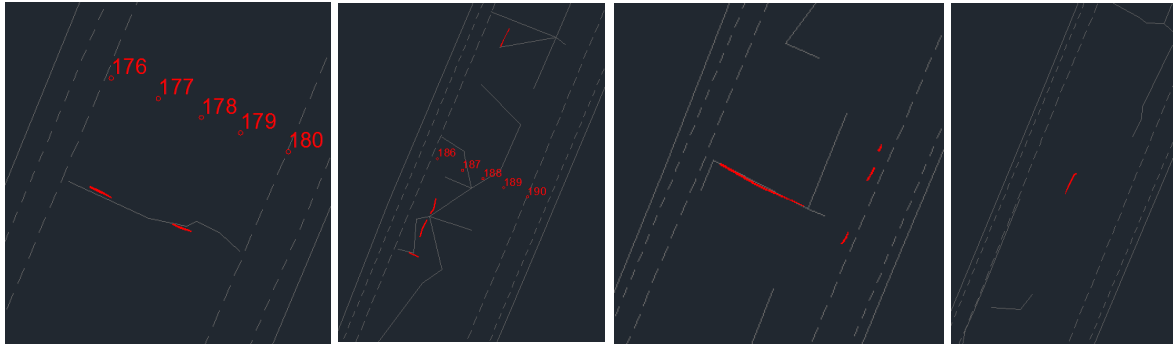
Asfaltkattes nähtud praod mõõdistati üles ja võrreldi enne katselõiku tehtud geodeetilise mõõdistusega, millest nähtub, et põikprao kattuvad vanade pragude asukohtadega, kuid pikipraad enamasti mitte (joonis 1.67). Kõik puurkehad näitasid, et pragu ülekattes oli ka pragu

vanas teekattes, kuid see ei tähenda tingimata seda, et pragu (eriti väsimuspragu) ei oleks võinud tekkida ekspluatatsiooni käigus, s.t see ei olnud (veel) nähtav katselõigu ehitamise ajal.

Joonis 1.67. Katselõigule järgnenud 4 cm paksuse ülekattega sektsioonis olevate pragude asukohtade võrdlus enne katselõigu ehitamist mõõdistatud pragude asukohtadega.

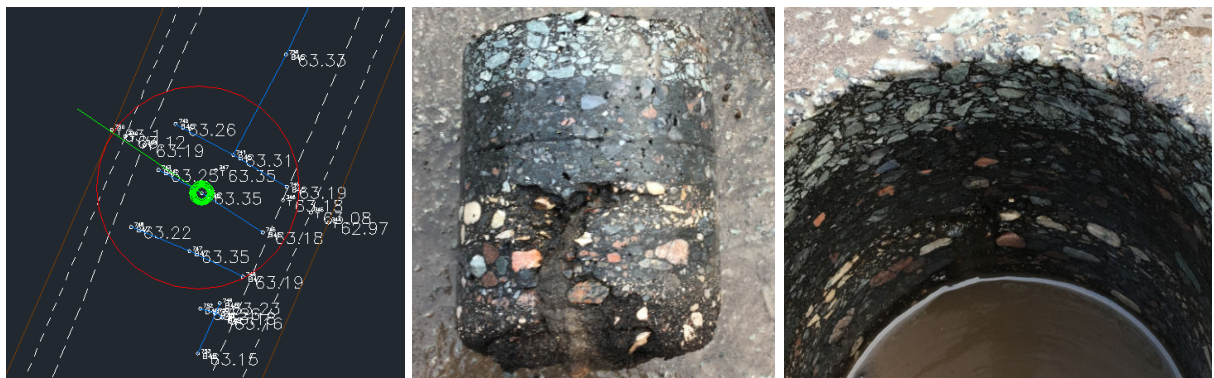
Puurauke puuriti ka katselõigus kohtades, kus oli vanas teekattes olnud sees praod. Puuriti kõikidest sektsioonidest nii põik- kui pikipragude kohtadest. Joonistel 1.68...1.70 on kujutatud Stargridi sektsioonis olevat põikpragu, saadud puurkeha ja -auku. Nähtu meenutab pilti teooriast joonisel 1.71, mille kohaselt on üks peegeldusprao tekkemehanism see, kui prao alt on toimunud erosioon ja seetõttu kate liigub vertikaalselt tingides prao tekke. Antud juhul on tühimik küll asfaltkatte sees, kuid see võib saada kunagi põhjuseks sellele, miks just seal peegelduspragu ilmneb, eriti kui kasutusel ei oleks asfaldivõrku. Joonis 1.71 on ka ilmekaks põhjuseks sellele, miks asfaldivõrkude tootjate paigaldusjuhendid nõuavad, et praod laiussega alates 3...6 mm (erinevatel tootjatel on eri nõuded) tuleb puhastada ja täita. Puurkehast nähtub, et pragu ei ole hakanud liikuma ülespoole, isegi tasanduskiht on täiesti terve.

Joonised 1.68...1.70. Stargridi sektsioonis olnud põikpragu.

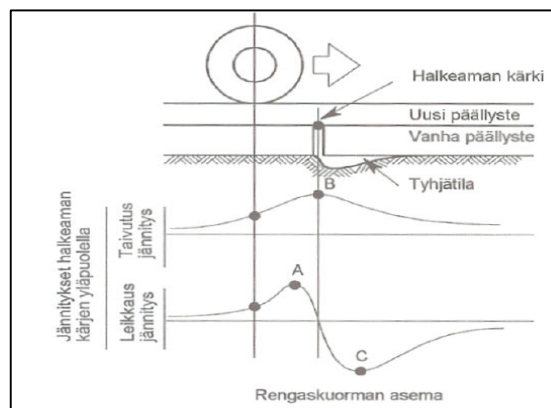
Joonis 1.71. Joonisel 1.69 nähtav meenutab pilti teooriast, et peegeldusprao üks tekkemehanism on prao alla erodeerunud tühimik, mis põhjustab asfaltkatte vertikaalsuunalist liikumist.

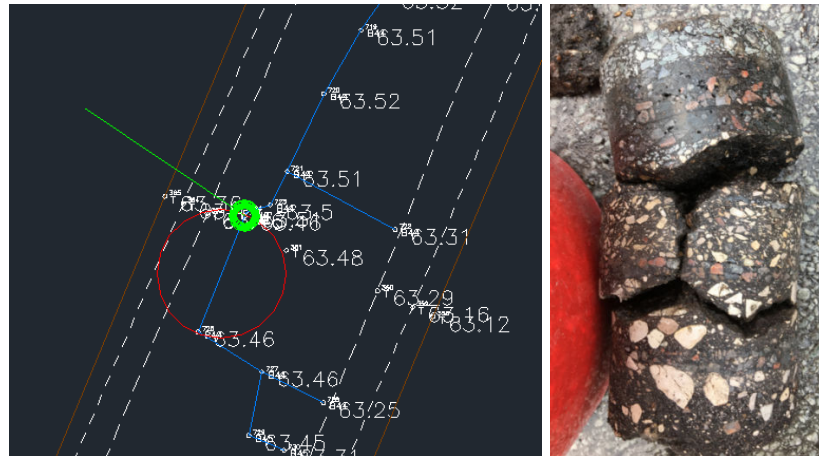
Joonistel 1.72 ja 1.73 on kujutatud Stargridi sektsioonis olnud põikpragu. Tulemus on sama, mis eelmise praio osas ehk pragu on jäänud alla ega ole hakanud liikuma üles. Huvitav on see, et põikpragu näib olla tekkinud vaid vanas asfaltbetoonis ja vähemalt sellel puurkehal on asfaltkatte all olev mustsegu terve.

Joonis 1.72 ja 1.73. Stargridi sektsioonis puuritud pikipragu.

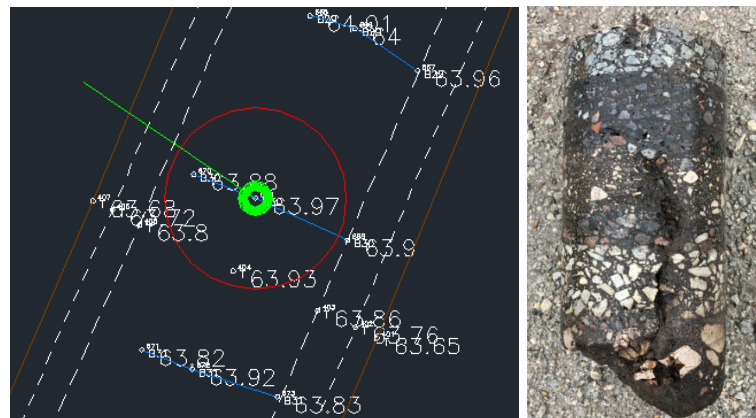
Stargridi ja Tensari sektsioonide vahele jäänud referentssektsioonis puuriti põikpragu, mida kujutatakse joonistel 1.74 ja 1.75. Vaadates lähemalt nii puurkeha kui -auku, oleks justkui nähtavad mingid ilmingud sellele, et pragu on liikunud ülespoole, nagu nähtub joonisel 1.76 ja 1.77. 2017 suvise ülevaatusel ajal oli selles kohas näha teekattes õhkõrn praosarnane joon, kuid otseselt pragu sellest tuvastada võimalik ei olnud ning see ei jäänud ka fotole.

Võrreldes katselõigule järgnenud teosaga, kus kasutati vaid 4 cm paksust asfaltbetooni, ei ole seal, kus kasutati ilma geosünteedita 4+4+2 cm asfaltkatet pragusid veel välja tulnud. Avastus kinnitab kirjandusest leitud teooriat, et 1 toll (ca 2,5 cm) asfaltkatet pidurdab peegeldusprao ilmumist ülekattesse ühe aasta võrra. 4 cm asfaltkattega teelõigul võttis praod uuestiilmumine aega ca 2 aastat, 10 cm ülekattega referentslõikudel peaks praod ilmnema seega ca 5 aasta pärast peale ehitamist.

Joonis 1.74 ja 1.75. Referentslõigul puuritud põikpragu.

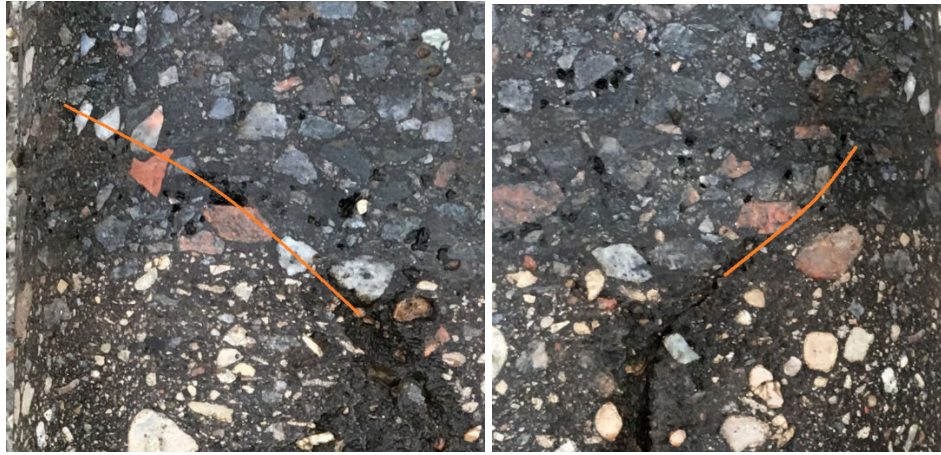
Joonis 1.76. Vaadates lähemalt joonisel 1.75 kujutatud puurkeha leiab justkui ilminguid sellele, et pragu oleks hakanud liikuma alt ülespoole.

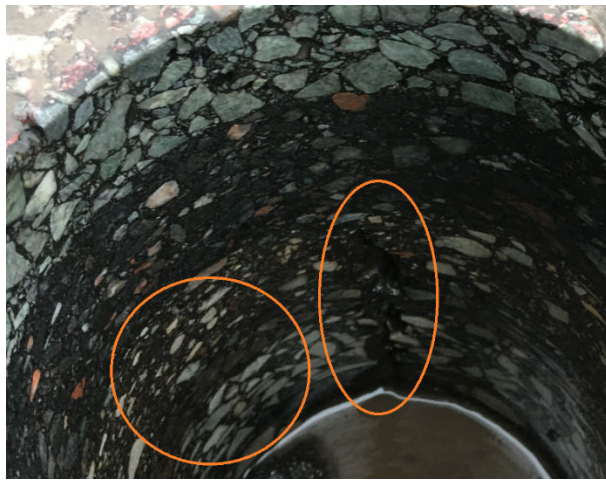
Joonis 1.77. Vaade puuraugu sisse näitab ka teise prao olemasolu, mida puurkehast ei nähtu.

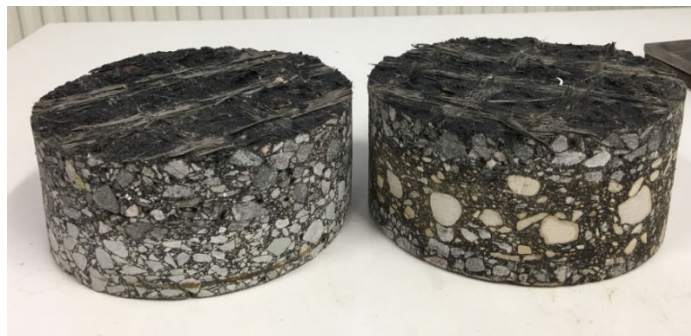
- Joonisel 1.83 on kujutatud Stargridi sektsioonist võetud puurkeha, mille vastupanu koormusele võrgu tasapinnas oli 1,61 kN. Purunemine toimus võrgu tasapinnas ehk võrk ise rebiti puruks enne, kui toimus purunemine nakke tõttu asfaltkihtide vahel, mis näitab, et võrk oli asfaltkatte vahele väga tugevalt kinnitunud ja nakkeprobleeme ei esinenud.

Joonis 1.83. Stargridi testimine – tulemuseks saadi 1,61 kN, nake asfaltkatte küljes oli tugev.

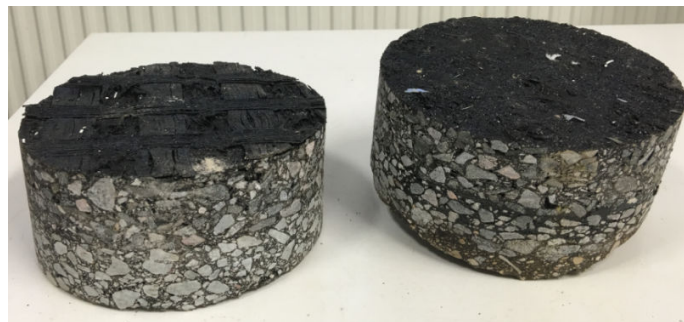
- Teisel Stargridi katsekehal see-eest tulemust kirja ei saadud, kuna materjali nake alusega oli niivõrd nõrk (joonis 1.84).
- Kolmanda Stargridi katsekehaga saavutati jõuks 0,69 kN ning nõrgimaks kohaks sai võrgu nake alumise asfaltbetooni külge.
- Joonisel 1.85 on kujutatud Tensari sektsioonist võetud puurkeha, mille vastupanu koormusele võrgu tasapinnas oli 1,33 kN. Nõrgimaks kohaks sai asfaldivõrgu peale paigaldatud asfaldi nake geosünteediga ehk geosüntee oli küll tugevalt alumise kihi küljes mitte, kuid pealmine asfaltkate geosünteedi küljes mitte. See viitab, et paigalduseks kasutatud bituumeni hulk ei olnud piisav.
- Terasvõrguga saadi katsetulemuseks 1,3 kN ja puurkeha purunes mössi tasapinnast.
- Testiti ka kulumiskihti (ehk kahe asfaldikihi omavahelist naket ilma geosünteedi olemasoluta). Tulemuseks saadi kõikidest katsetest kõige nõrgem väärtus – 0,8 kN (joonis 1.86).

Joonis 1.84. Teise Stargridi testimine – tulemust kirja ei saadud, võrk irdus alumiselt kihilt.

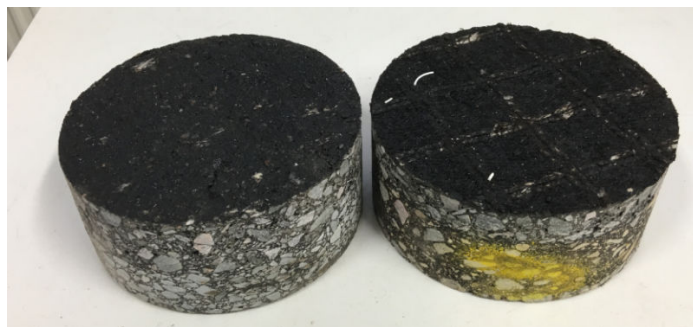
Joonis 1.85. Tensari testimine – tulemuseks saadi 1,33 kN, irdus pealmine asfaltkate geosünteedi küljest.

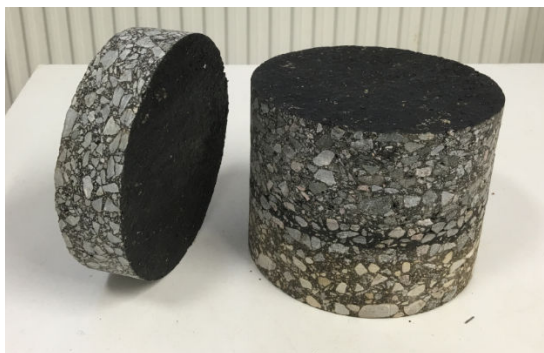
Asfaltkatte kui terviku toimimiseks on oluline kahe asfaltkihi vahel olev nake. Kui see ei ole piisav, jääb ka kihi paindejäikus nõrgaks, samuti võib tekkida olukordi, kui vesi pääseb nõrgalt seotud kihtide vahele. Peamine tegur nakke tagamiseks on piisava bituumenikoguse kasutamine ja asfaldivõrgu paigaldamise ajastus bituumenemulsiooni lagunemise suhtes – paigaldada tuleb siis, kui emulsioon on lagunemas ehk värv on muutumas pruunist mustaks.

Joonis 1.86. Kulumiskihi testimine. Tulemuseks saadi vaid 0,8 kN.

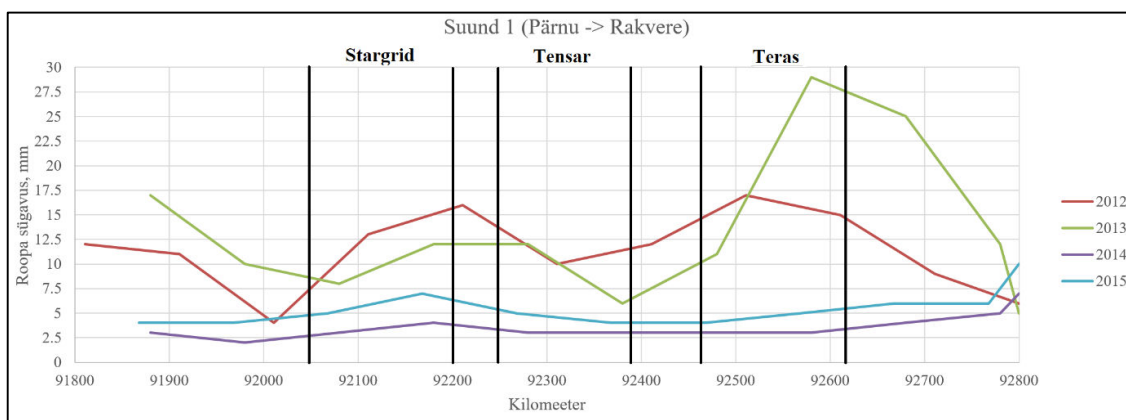
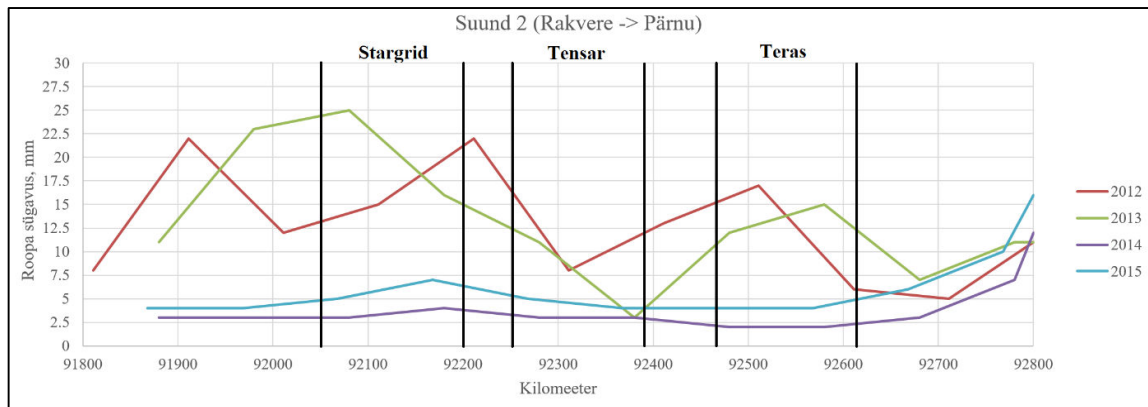
Enne ehitamist esines teekattes kohati märkimisväärne roobas, mis on Teeregistri andmetel suurenenud aastatel 2012...2013 hüppeliselt (joonised 1.87 ja 1.88). Kõige suuremad roopa sügavused olid enne katselõigu ehitust suunal 1 terasvõrgu sektsioonis (veidi alla 30 mm) ja suuna 2 Stargridi sektsioonis (ca 25 mm). Joonistel 1.87 ja 1.88 on andmed ka pärast katselõigu ehitamist aastatest 2014 ja 2015, millest nähtub, et ca ühe aastaga on kattesesse tekkinud sisse umbes 2.5 mm roobas mõlemas suunas, mis suurenes järgmise aastaga ca 5 mm peale, kuid see olenes lõigust.

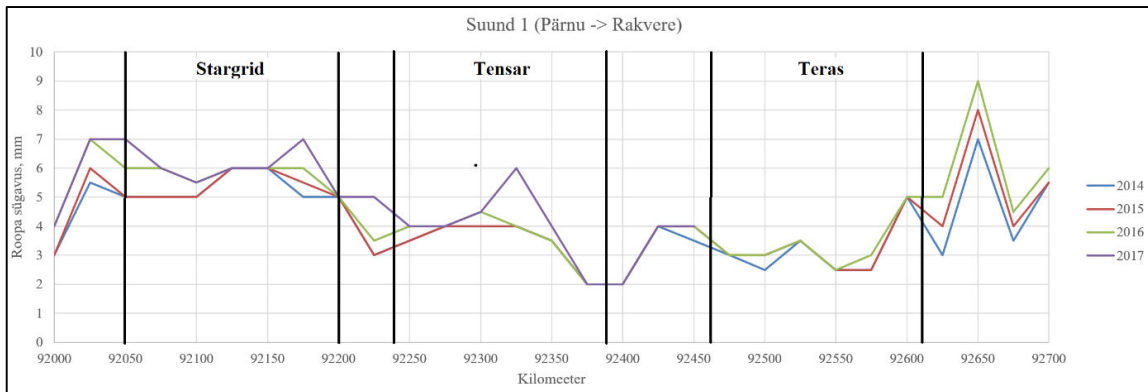
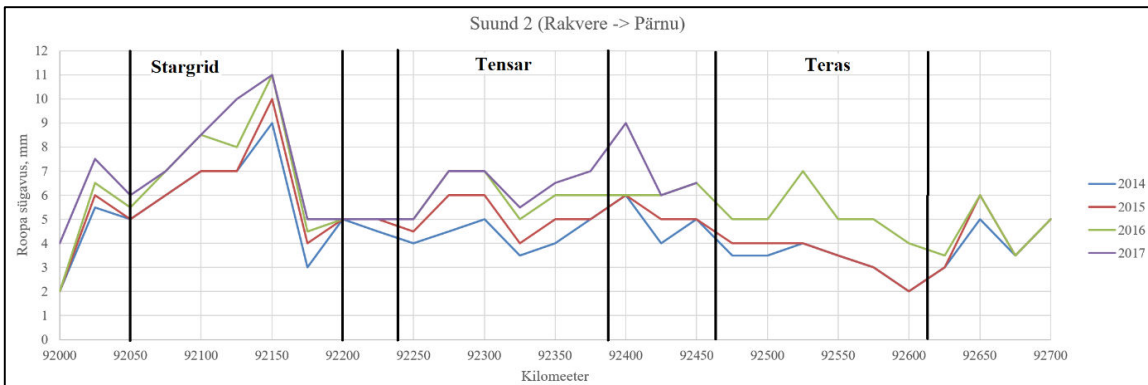
Iga aasta sügisel (2014, 2015, 2016) ja suvel 2017 mõõdeti roobast ka käsitsi. Kõikide mõõtmiste puhul kasutati 1,5 m pikkust latti koos mõõtekiiluga, mistõttu tuleb saadud tulemusi lugeda suhteliseks (tavapäraselt tuleb kasutada 3.0 m latti). Mõõtmisel otsiti kõige suuremat roopa väärtust välimisest rattajäljest. Tulemused on esitatud joonisel 1.89 ja 1.90.

Roopa sügavuse osas kerkib esile Stargridi sektsioon, kus on roobas arenenud kõige kiiremini. Andmed võimaldavad järeldada, et kasutatud geosünteeet on mõningal määral roopa arengut mõjutanud, kuid selle täpne mõju on teadmata. Antud lõigul oli ka varasemalt märkimisväärne roobas, mis mõjutab selle peal asetsevat uut asfaltbetooni. Kõige sügavama roopaga kohast võeti roopa servast puurauk nägemaks, kas lihkepind on geosünteedi peal või mujal (joonised 1.91 ja 1.92). Puuraugu põhjal ei saa järeldada, et roobas oleks tekkinud just nimelt asfaldivõrgu kasutamise tõttu, pigem asetseb probleem alumises kihis, kuid siiski võib oma osa olla ka geosünteedil.

Vaadates roopa arengut ka muudes lõikudes nähtub, et selle suurust mõjutavad pigem muud tegurid nagu tee paiknemine päikesevalguse, varjude suhtes ja alumise asfaltbetooni omadused, kui geosünteedi kasutamine asfaltkihtide vahel.

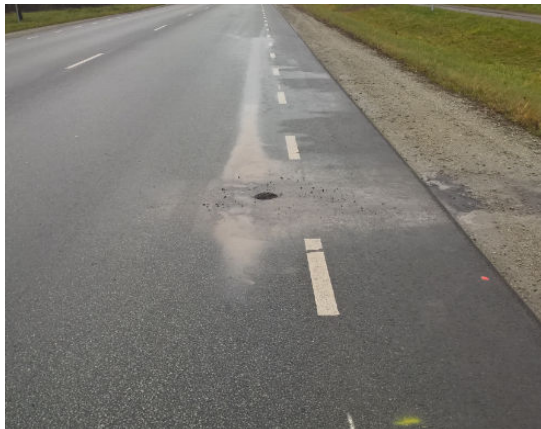
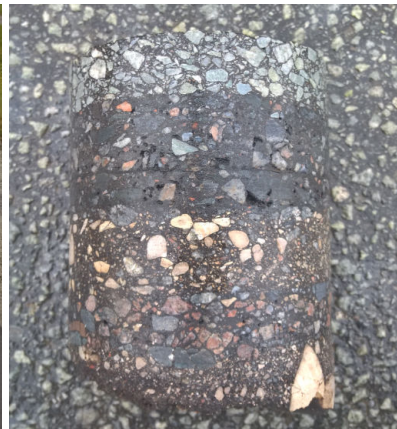
Joonised 1.91 ja 1.92. Puurkeha puurimine kõige sügavama roopaga kohast.

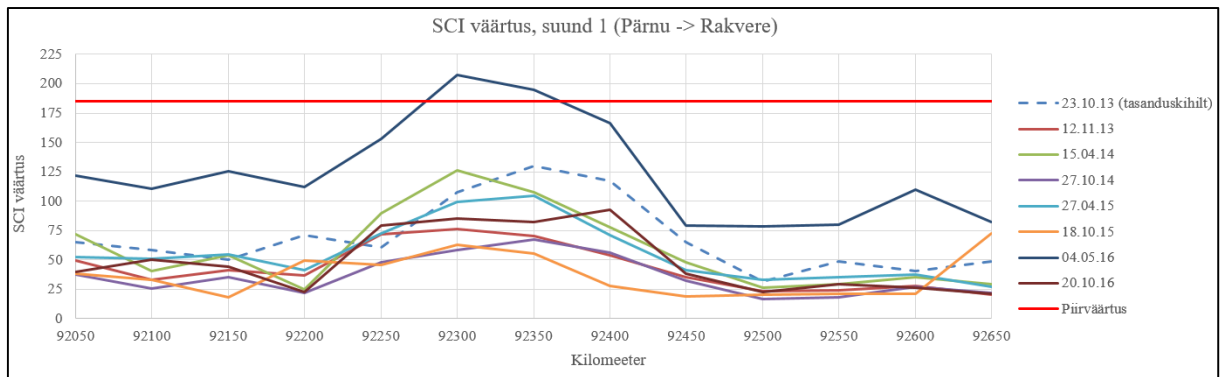
Madalamad kandevõimed ja märkimisväärselt suured SCI väärtused 04.05.16 (v.t joonis 1.94 ja tabel 1.2) on selgitatavad mõõtmisaegse temperatuuriga. Mõõtmisaegsed kattetemperatuurid on olnud järgnevad:

... millest nähtub, et 04.05.16 mõõtmisaegne temperatuur on olnud märkimisväärselt kõrgem, kui muudel aegadel, mis annab selgituse SCI parameetritele. Kuigi FWD mõõtmistulemuste teisendamisel kandevõimeks on sees ka temperatuuri arvestav tegur, mõjutab arvatavasti paks asfaltkate selle omadusi rohkem, kui valem arvestab.

Joonis 1.94. Suuna 1 kandevõimemõõtmise SCI väärtus.

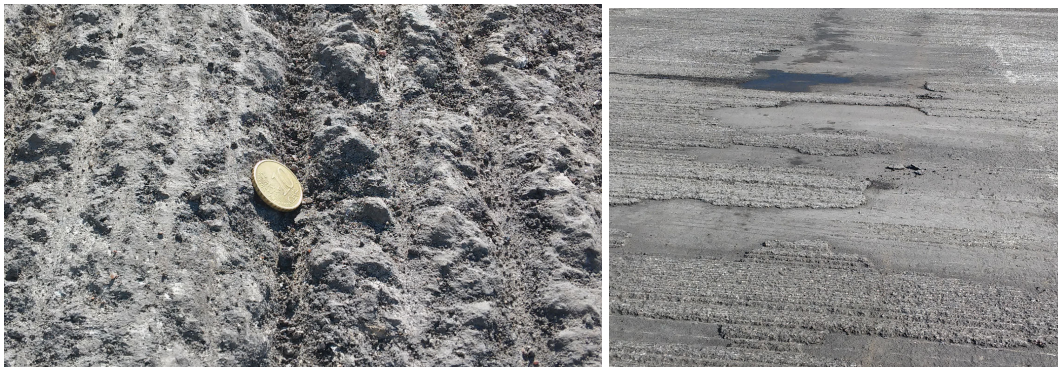
Joonised 4.1 ja 4.2. Taolisele pinnale ei tohi asfaldivõrku paigaldada – freesijalg on liiga sügav, asfaltkatte must, ebatasane ja õline.

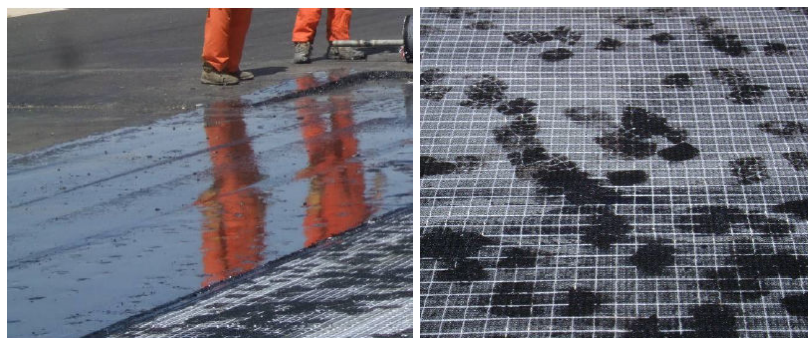
Joonised 4.3 ja 4.4. Tasanduskihile tekkiv peegeldav pind bituumenist viitab sellele, et bituumenit on piisavalt. Peale geotekstiiliga materjali paigaldamist peaks jalajäljed jääma mustaks, samuti veokite sõidujäljed.

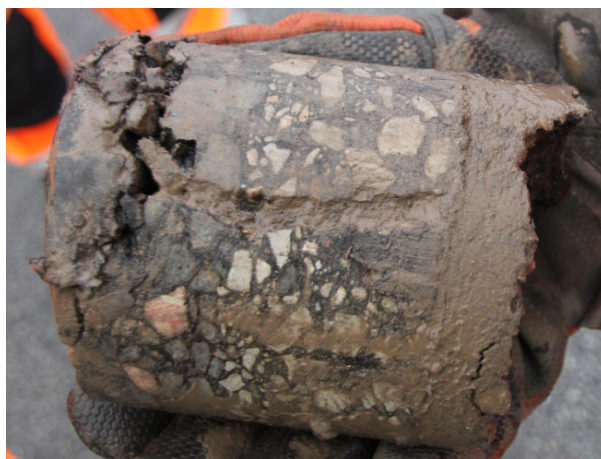
Joonis 5.6. Temperatuuripragu on arenenud ülalt alla kohta, kus varasemalt pragu olnud ei ole. Tekkinud pragu ei ole arenenud ka edasi vaid on peatunud geotekstiili tasapinnas.

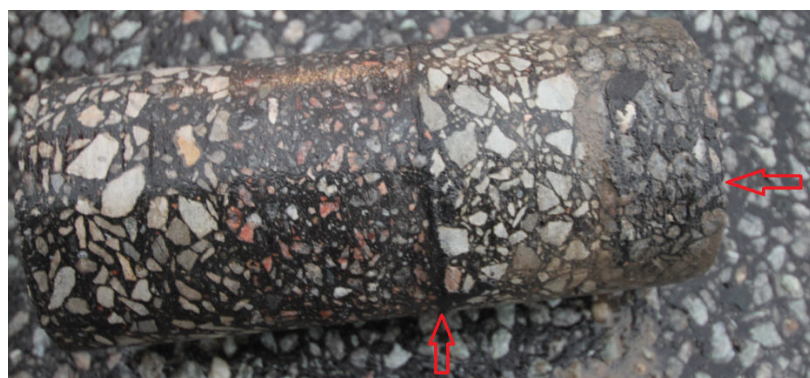
Joonis 5.7. Puurkeha on võetud värske praoga kohast. Pragu on vaevunähtav vaid kulumiskihis ning ei ole jõudnud välja asfaldigeosünteedini. Pragu on tekkinud kohta, kus eelnevalt vana pragu olnud ei ole.

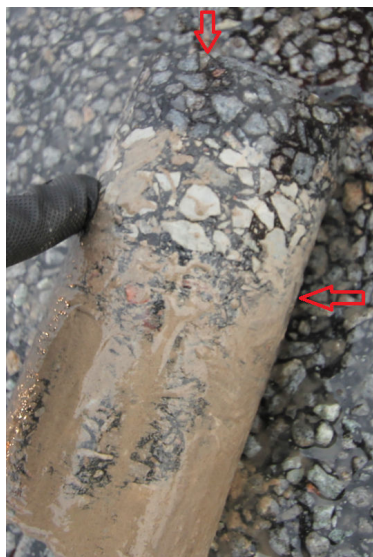
Joonis 5.8. Teine vaevunähtava praoga puurkeha. Kommentaariks saab öelda sama, mis joonise 5.7 puhul.

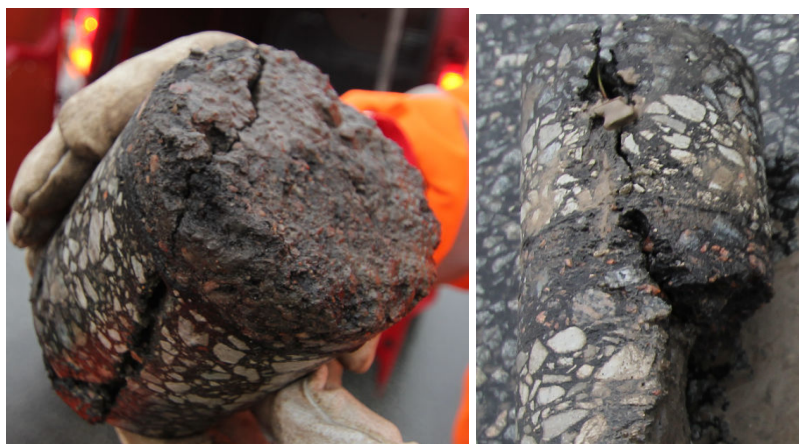
Joonised 5.9 ja 5.10. Praod on läbistanud kogu asfaltkatet, kuid geosünteeet oli terve.

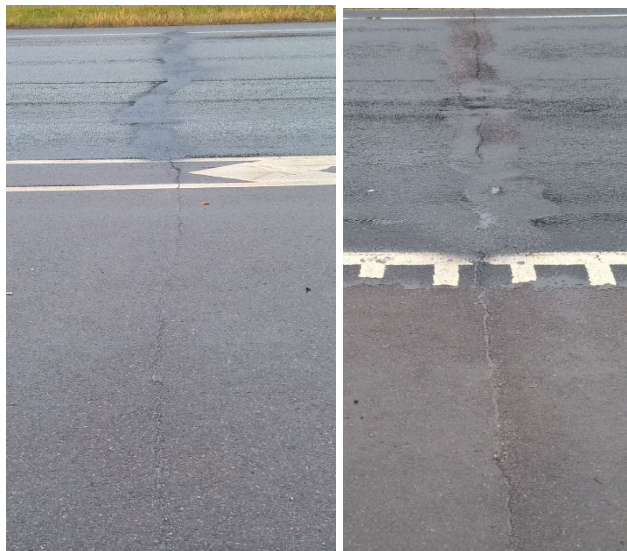
Teelõigul oli vaid kolm põikpragu ja kõik visuaalselt kitsamad, kui eelnevates lõikudes, st praod geotekstiiliga ja polüestervõrguga sektsioonides olid laiemad. Põhjuseks võib olla see, et laiemad praod olid parandatud pragude laiendamise meetodil, mis tingis taolise visuaalse hinnangu. Klaaskiudvõrgu lõikudes olid praod lihtsalt pealt sõelmetega pinnatud (joonised 5.11 ja 5.12).

Joonised 5.11 ja 5.12. Põikpraod klaaskiudvõrguga sektsioonis olid visuaalselt kitsamad, mis võib johtuda ka parandusmetoodikast.

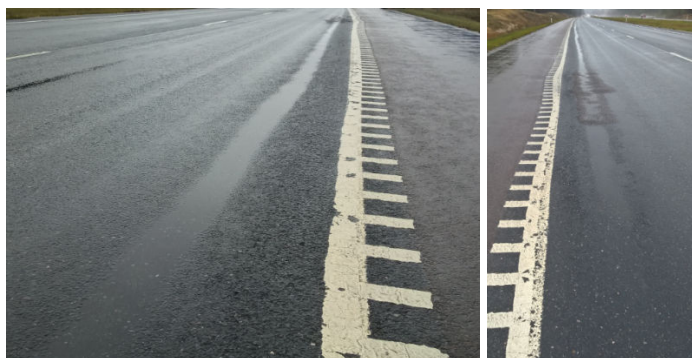
Klaaskiudvõrgu sektsioonis oli välimises sõidusuunas märkimisväärne deformatsiooniroobas, mida teistes lõikudes ei olnud (joonised 5.13 ja 5.14).

Joonised 5.13 ja 5.14. Klaaskiudvõrgu sektsioonis oli arenenud märkimisväärne pikiroobas.
