# Mnt.nr.5 Pärnu-Rakvere-Sõmeru km 91,8-92,8 asfaldivõrkudega katselõigu jälgimine ja analüüs ning kasutusjuhendi arendustööd

Lõpparuanne

Tallinn 2017

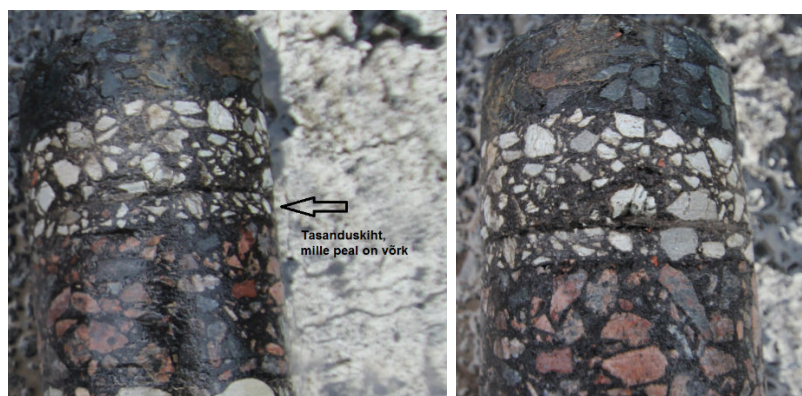
Puurimised näitasid, et ka klaaskiudvõrgul on praod läbistanud terve puurkeha. Suuremaks probleemiks oli see, et nake asfaltbetooni ja võrgu vahel oli halb ning arvatavasti see oli põhjustanud ka pikiroopa tekke (joonised 5.15 ja 5.16). Joonistel 5.17 ja 5.18 nähtuvad nakkeprobleemid.

Joonised 5.15 ja 5.16. Pikiroopa tõenäoliseks põhjuseks puurkeha põhjal on asfaltbetooni nihkumine klaaskiudvõrgu pinnal seoses materjalide omavahelise halva nakkega.

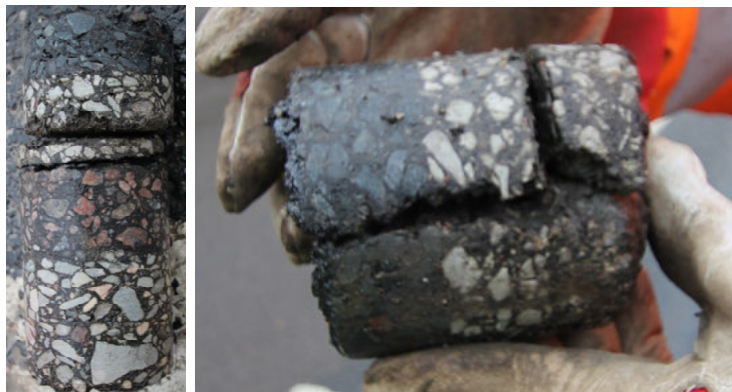
Joonised 5.17 ja 5.18. Klaaskiudvõrgu sektsiooni ühiseks näitajaks paistis olevat nakkeprobleemid. Defektid olidki tekkinud kohtadesse, kus ei olnud piisavat naket. Ka kirjanduses on viiteid ses osas, et klaaskiud ei nakku asfaltbetooniga hästi.

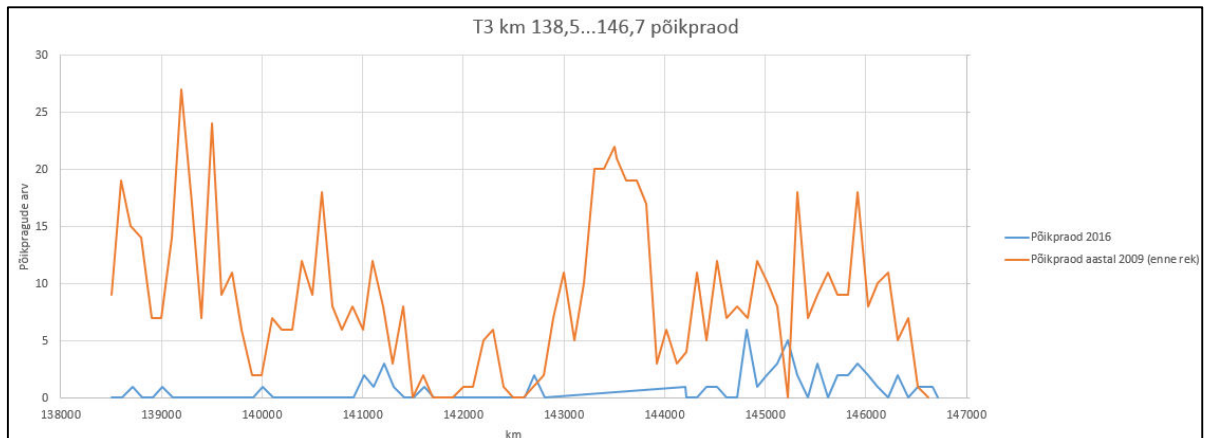
T-3 peal oli peamiseks probleemiks põikpraod, aastal 2011 tehti ülekate 4+4 cm kasutades asfaldikihtide all 50 kN/m polüestrist komposiitvõrku. Eelnev olukord koos 2016 tehtud defektide inventeerimisega on näidatud joonisel 5.20, millest nähtub, et remondist on olnud kindlasti kasu, kuigi mõningad põikpraod on uuesti välja ilmunud.

Joonis 5.20. Pööikpragude hulk T-3 peale aastal 2009 (kaks aastat enne remonti) ja aastal 2016 ehk ca 5 aastat pärast remonti (ülekate tehti aastal 2011).

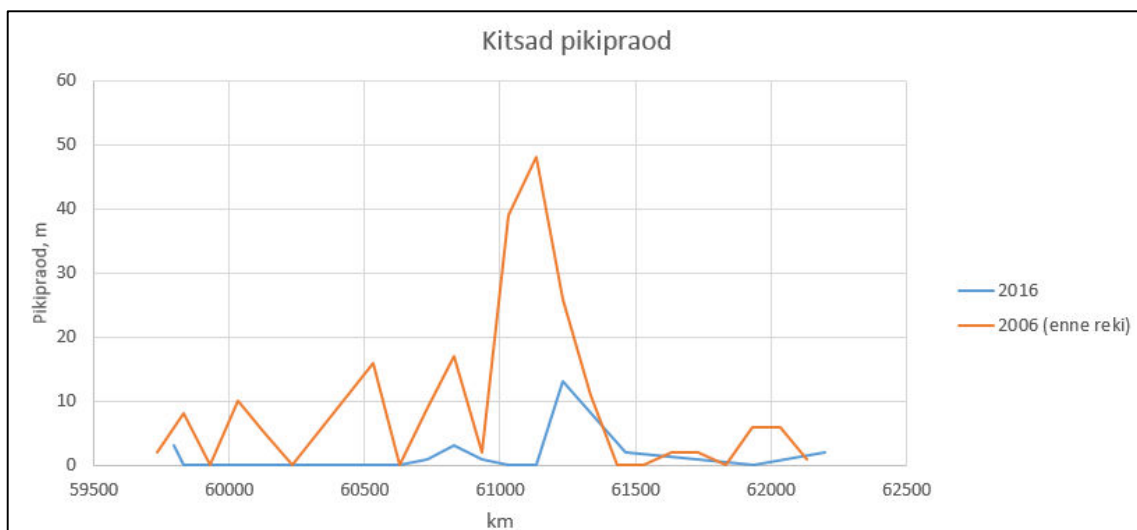
T-4 peal oli peamiseks probleemiks kitsad pikipraad, aastal 2009 tehti 6+4 cm ülekate kasutades 100 kN/m klaaskiudvõrku koos geotekstiiliga. Eelnev olukord koos 2016 tehtud defektide inventeerimisega on esitatud joonisel 5.21, millest nähtub, et objekt on veel heas seisus.

Joonis 5.21. Kitsaste pikipragude hulk T-4 peale aastal 2006 (kolm aastat enne remonti) ja aastal 2016 ehk ca 7 aastat pärast remonti (ülekate tehti aastal 2009).

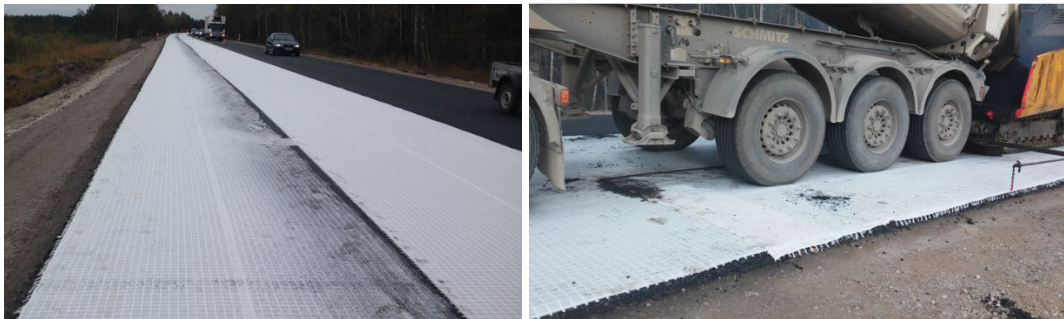
Objektil kasutati polüestervõrku (PET) koos 60 g/m<sup>2</sup> PP geotekstiiliga. Objektil oli selgelt puudus bituumenist (joonised 5.24...5.27), töövõtja selgitas seda probleemiga, kui bituumen tungib läbi asfaldigeosünteedi haakudes veoki rataste külge. Seetõttu keerati ka materjal tagurpidi ehk tõmbelemendid olid vastu alumist pinda. Asfaltkatte paksus geosünteedi peal oli 4 cm.

Joonised 5.24 ja 5.25. Geosünteed oli valge ehk pigaldamiseks kasutatud bituumen ei tulnud välja ka peale raskeveoki pealesõitu.

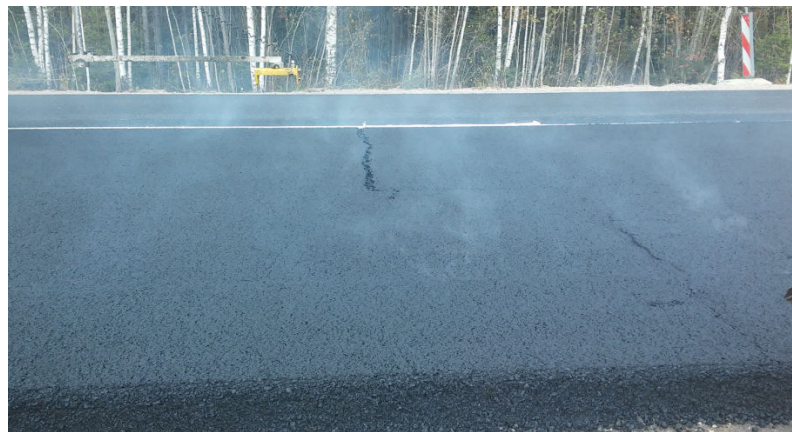
Joonis 2.26. Taoline nähtus juhtub, kui asfaldi ja geosünteedi vahel ei ole piisavat naket ehk kui pole kasutatud piisavalt bituumenit. Asfalt kas libiseb geosünteedi peal või libisevad mõlemad koos aluse peal.

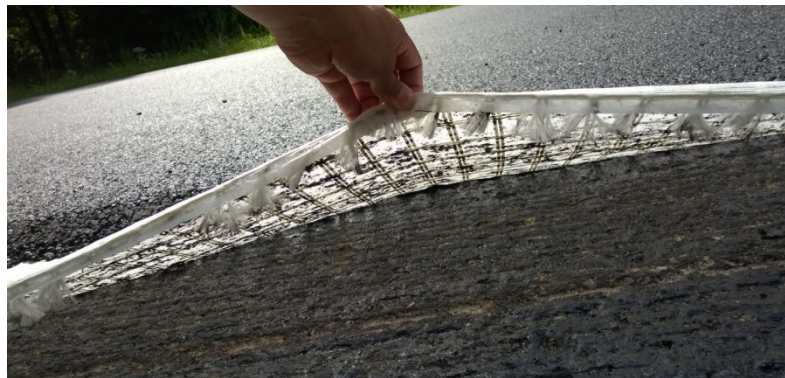
Joonis 5.27. Tegelikult peaks geosünteed olema bituumeniga läbiimbunud. Käesoleval juhul bituumen vaevalt „mustas“ geotekstiili.

Kui mittekoostatud geotekstiil ei ole bituumenist küllastunud, tekivad paratamatult nakkeprobleemid. Võib-olla mitte kohe, aga pärast mingit ajaperioodi (peale aastaegade vaheldumisest tingitud temperatuurimuutusi).

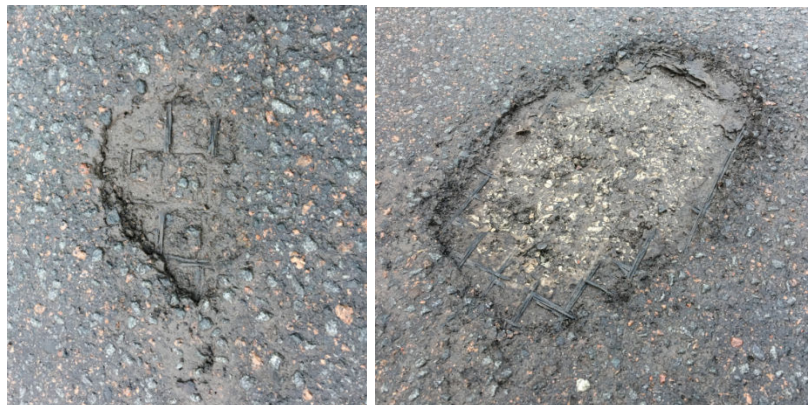
Ühel teisel objektile kasutati täpselt sama materjali ja 4 cm asfaltkate paksust. Ehitamine toimus aastal 2014 ja aastaks 2016 oli näha joonistel 5.30 ja 5.31 kujutatud olukord, millest nähtub, et asfaltbetoon sõidujäljes ei ole haakunud korralikult asfaldivõrgu külge tekitades poorseid kohti, mis on edasi arenenud aukudeks. Samuti oli geosünteedi peal ulatuslik võrkpragude võrgustik. Probleemi põhjustas sisuliselt puuduv nake asfaltbetooniga, mille põhjuseks on omakorda ebapiisava bituumenikoguse kasutamine. Probleeme põhjustas tõenäoliselt ka õhuke asfaltkate (vaid 4 cm) ja madal õhutemperatuur (ca 5 °C), mistõttu asfaltbetoon jahtus nii kiiresti, et ei jõudnud tõmmata geosünteedi all olevat bituumenit läbi materjali – seda oletust kinnitab joonis 5.32, millest nähtub, et tekstiilis on valgeid laike ja pealmise asfaltbetooni alumine pind on täiesti kuiv. Kaasa võis aidata ka see, et geosünteeet paigaldati AC32base peale, mis on poorne ja kuhu võis bituumenemulsioon siss imbuda, mistõttu geosünteedile ei jäänud seda piisavalt.

Joonis 5.30. Halva nakke ja liiga väikse AB paksuse tõttu tekkinud augud teekattes.

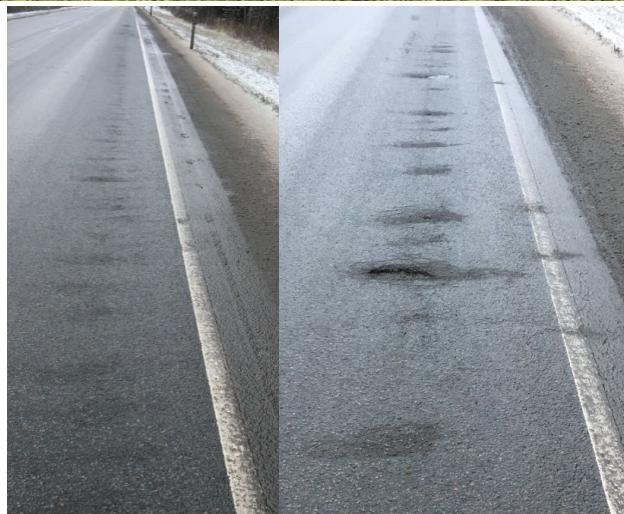
Joonis 5.31. Kogu objekti pikkuses on näha, et asfaltkate ei haakunud tugevalt asfaldivõrgu külge põhjustades poorseid ja pragunenud kohti.

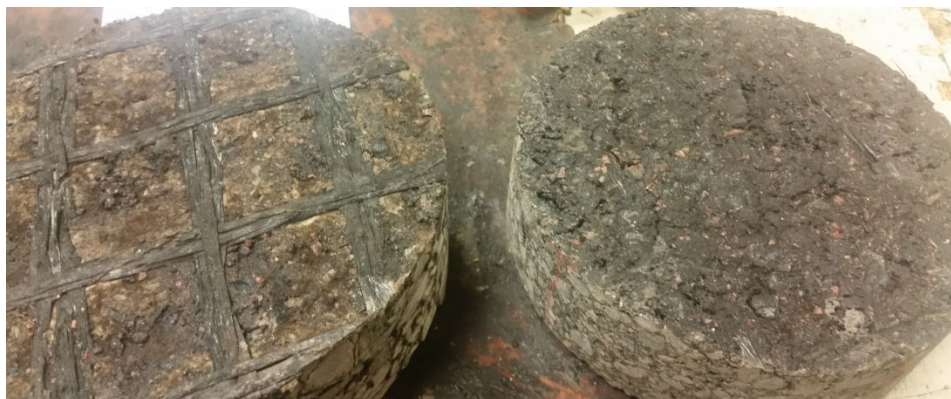
Joonis 5.32. Geotekstiil ei olnud bituumeniga küllastunud (näha on valgeid laiike), mistõttu ei olnud tagatud nake pealmise asfaltbetooniaga.

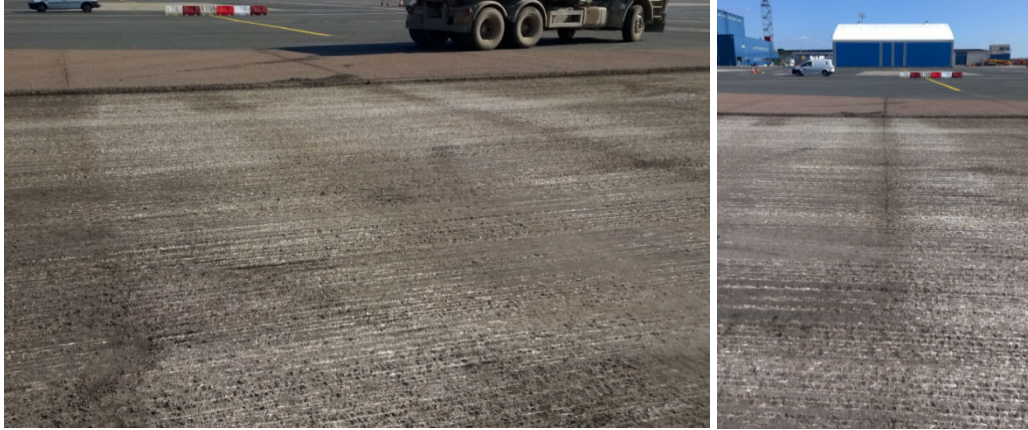
Asfalteeritava platsi probleemiks oli see, et aluse halva drenivuse tõttu pressis vesi alt üles ning tekitas katte sisse ulatuslikult pragusid (joonis 5.33). Samuti oli lagunenud paekivikillustikust asfalt. Täielikku renoveerimist ei olnud võimalik teha, kuid kate vajab uuendamist. Peegelduspragude vältimiseks otsustati kasutada asfaldivõrku. Probleemide tõttu veega ei soovinud tellija kasutada materjali, mis tekitaks geotekstiili tõttu veekindlat kihti. Seetõttu sai valitud materjal, millel oli küljes vaid väga kerge marlitaoline riie, mis paigalduse

Joonise 5.33. Platsil esinevad defektid olid pikipraod.

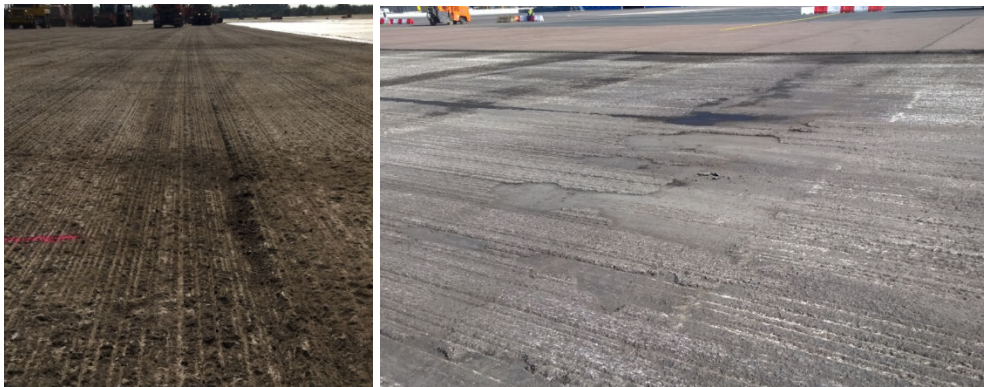
Esimeseks probleemiks oli freesimisjalg, mis oli liiga sügav (joonised 4.1 ja 5.34) ja bituumen vajus lohkude põhja (joonis 5.39). Teiseks probleemiks oli see, et freesimisjalg oli liiga terav, mistõttu klaaskiudvõrgu kiud hakkasid murduma, kui asfalteerimistehnika selle peal liikus (joonised 5.36 ja 5.38). Kolmandaks probleemiks oli puhtus – võrgu all oli palju „bituumenilärakaid“ ning freesimisjälge jäi palju tolmu ning muud puru (joonised 5.35 ja 5.37), kuid õnneks tegeles töövõtja nende puuduste likvideerimisega jooksvalt.

Joonised 5.34 ja 5.35. Freesimisjalg oli liiga sügav ja terav. Suuri probleeme oli aluse puhtuse ja tasadusega.

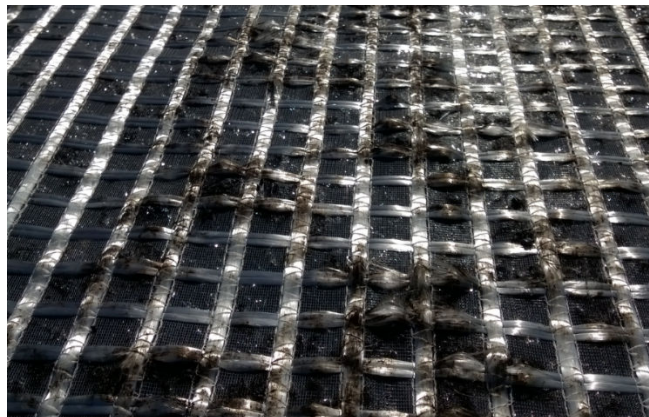
Joonis 5.36. Klaaskiud on olemuselt väga rabe. Kui aluse ebatasasused on liiga teravad, materjal puruneb. Samuti oli probleem selles, kui auto sõitis materjali peal, hakkas see tõmbelemente puruks rebima, kuna materjal ei olnud aluse küljes piisavalt tugevalt kinni.

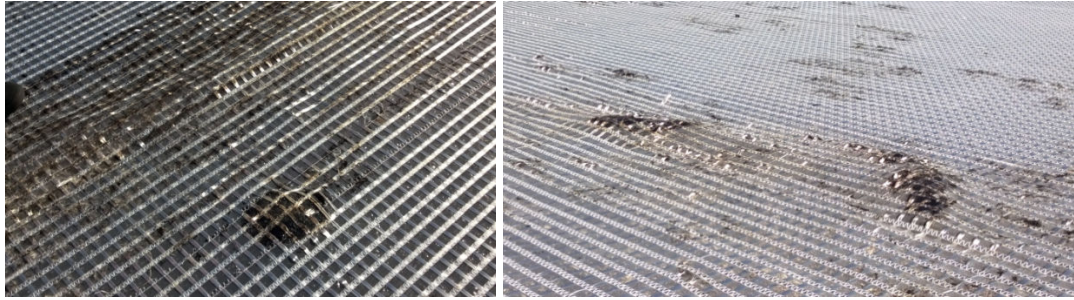
Joonis 5.37. Nakke- ja puhtuseprobleemid. Palju oli gudrunaatori rehvide küljest jäänud „bituumenilärakaid“.

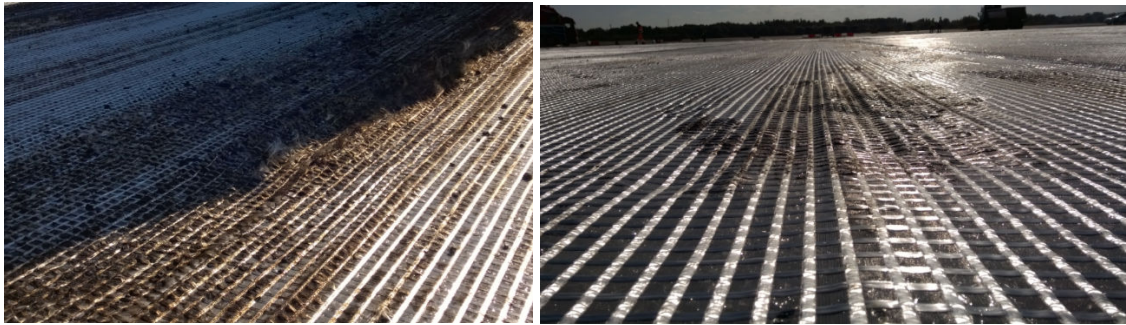
Joonised 5.38 ja 5.39. Probleem oli selles, et kui auto sõitis materjali peal, hakkas see tõmbeelemente puruks rebima, kuna materjal ei olnud aluse küljes piisavalt tugevalt kinni. Teise joonise keskel on näha, kuidas asfaldivõrk kaardub ebatasasuse all. See on potentsiaalne koht, kus klaaskiud rebeneb.

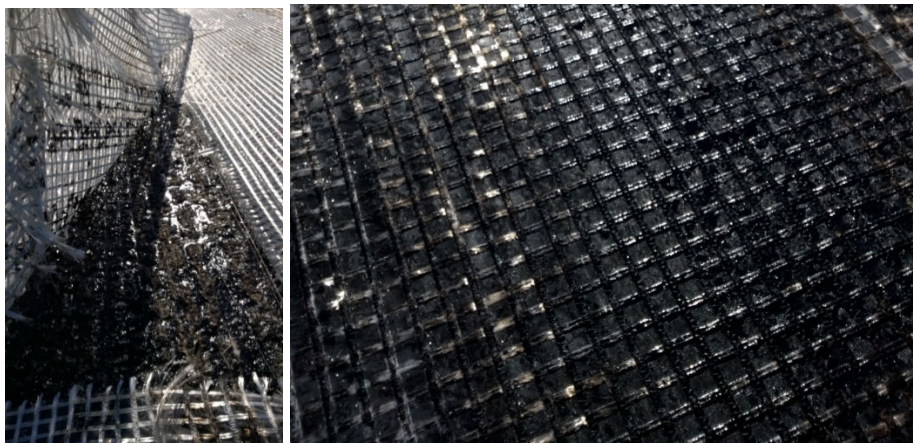
Kohati oli probleemiks jällegi bituumeni vähesus. Seetõttu ei olnud materjal kõikjal aluse küljes piisavalt tugevalt kinni ning veokirehvid hakkasid materjali üles rebima, mis kahjustas rabedat klaaskiudu (joonis 5.40). Kohtades, kus bituumenit oli piisavalt, seda probleemi ei tekkinud (joonis 5.41).

Joonised 5.40 ja 5.41. Bituumenit on vähe vs bituumenit on piisavalt.

Materjalitootja kommenteeris objekti probleeme suuliselt nii, et freespind oli selgelt liiga karm, kuigi see materjal on välja töötatud kasutamiseks veidi ebatasasemale pinnale. Samuti kasutati bituumenit kohati liiga vähe ning aluse puhtus andis soovida.

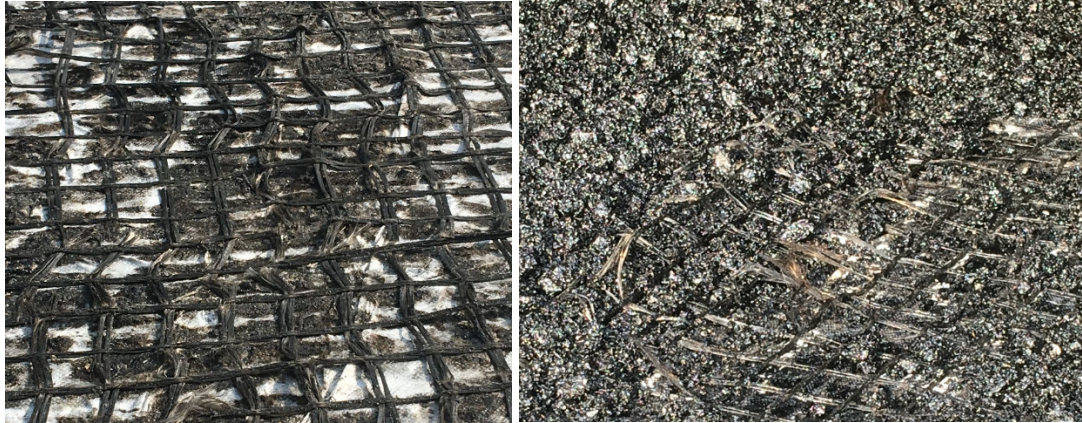
Antud näitest nähtus, et klaaskiu üheks suurimaks probleemiks on rabadus. Klaaskiu venivus on 3% ning see ei talu korduvat painutamist ega suuri konarusi. Joonisel 5.42 on kujutatud sama probleemi ühe teise objekti näitel. Klaaskiuga sarnased tugevusomadused on PVAI (klaaskiu venivus on kuni 3%, PVA võrkudel kuni 5%), kuid see pole rabe ja ei purune paigalduse käigus.

Joonis 5.42. Klaaskiud on rabe ja puruneb kergesti, kui seda „vääntutada“.

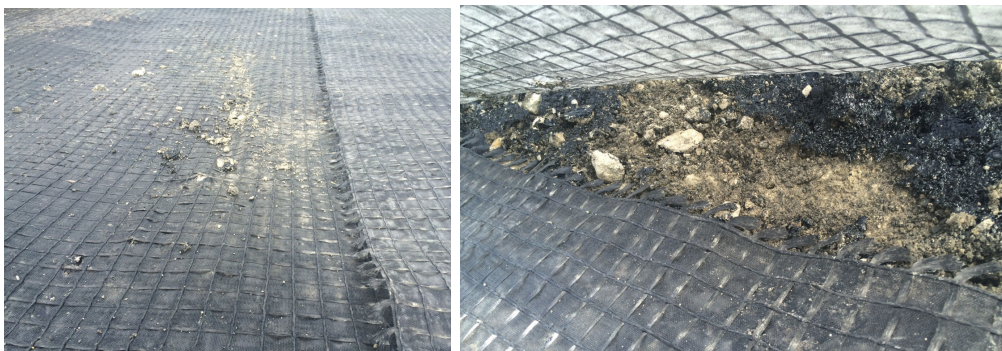
Ühel objektil tuli mõningates kohtades peale freesimist välja juba ka killustikalus, mille peale paigaldati asfaldivõrk – sellises kohas on asfaldivõrk kasutu. Suured ebatasasused aluses kahjustavad harbast klaaskiudvõrku, mida objektil kasutati (joonised 5.43 ja 5.44). Objektil oli probleeme puhtuse ja bituumenikogusega (joonis 5.45) Samuti on täiesti lubamatu metallvaltsidega teerulliga klaaskiudvõrgul sõitmine, mis kahjustab materjali väga tugevalt (joonis 5.46).

Joonised 5.43 ja 5.44. Kohati paigaldati asfaldivõrk isegi killustikalusele, kus pole võrgust mingisugust kasu.

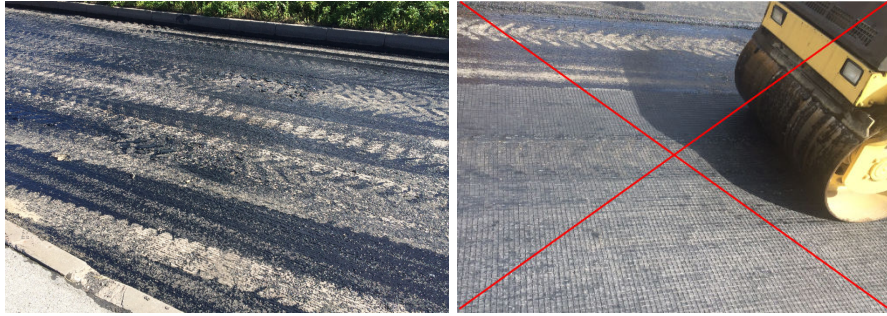
Joonised 5.43 ja 5.44. Objektil ei olnud olemasolev alus piisavalt puhas ja tasane ning otse klaaskiudvõrgul sõideti metallvaltsidega rulliga, mis hävitab võrgu tõmbeelemendid.
