**T 15 Luige  
liiklusohutuse auditeerimine**

**Lõpparuanne**

**INSENERIBÜROO "STRATUM"**

**Töö reg.nr. 2005-46**

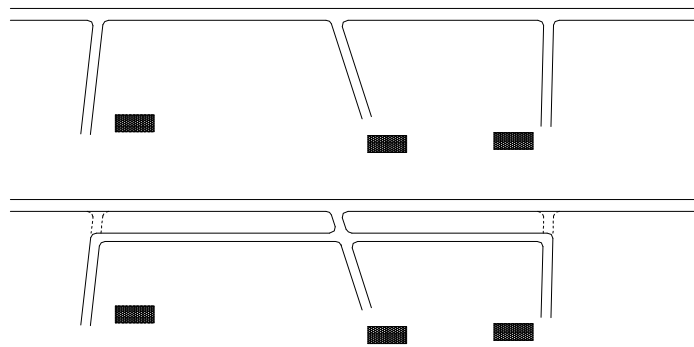
5. Väga palju on väiksemaid ligipääsuteid. Võimaluse korral peaks vähemalt osa neist kollektorteedega kokku koguma. Rekonstrueerimise käigus peaks tähelepanu pöörama ka kollektorteede arendamisele, et vähendada väiksemate juurdepääsuteede arvu otse põhiteele.  
Antud probleemi kohtas tervel auditeeritaval lõigul.

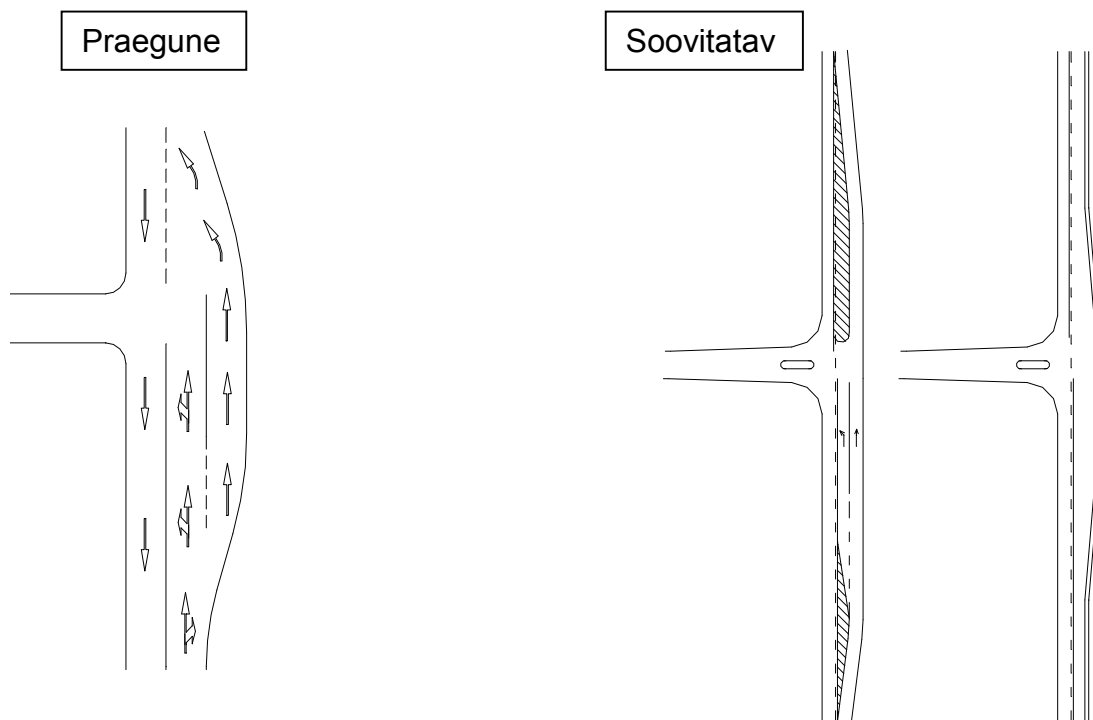
6. Suurematel ristmikel on liiklus kanaliseeritud. Ümber võiks vaadata ka lubatud manöövrite jaotuse sõiduradade vahel. Väiksematel ristmikel, kus kanaliseerimine ei ole otstarbekas võiks olla lihtsalt sõidutee laiendid, võimaldamaks otsesõitjal pöörast paremalt mööduda. T11115 – T 15 ristmikule soovitame ehitada välja pöördetajad. Alljärgnevat skeemi on soovitatav kasutada ka T11 ja T15 ristmikul.
