# **Madalaklassiliste (kruusateede) remondi/uuendamise metoodika laiendamine kattega teedele**

**Lõpparuanne**

Tallinn 2019

Maanteeamet

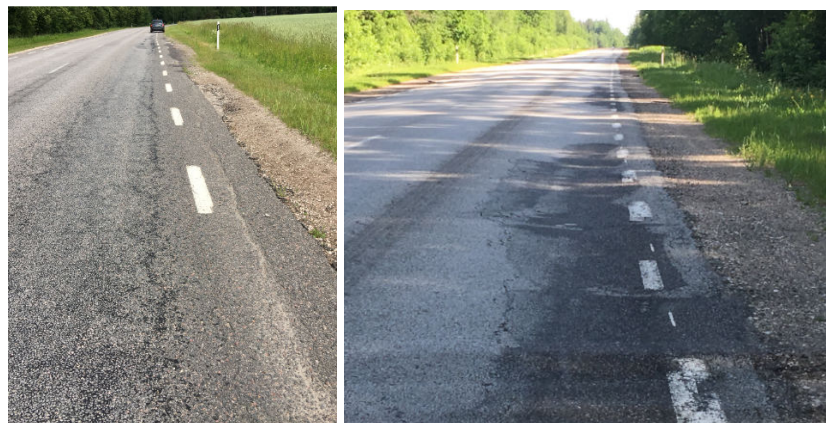
Kattekonstruktsioonina nähti ette kasutada olemasolevast teekattest segatud BS kiht paksusega 15 cm, mille peale pehmemast bituumenist (160/220) asfaltbetoon. Taoline teekatend on elastne ning rohkem „andestav“ alusest tulenevate võimalike ebaühtlaste liikumiste vastu. Mitmetes kohtades oli olemasolevas teekattes näha pikipragusid, mis üheltpoolt viitab vana katte väsimisele, kuid ka alumiste kihtide ebaühtlusele.

Fotod 1.1 ja 1.2. Riigiteel nr 65 oli näha teekatendi nõrgale deformatsioonikindlusele viitavaid defekte, milleks olid pikiroopad ja servade vajumised. Nende põhjuseks võib lugeda väga õhukest alust (ca 10 cm kruuskillustikku).

- veest ja muldkehast tingitud defektide korral eemaldada olemasolev teekatend kraavi äärest kraavi ääreni, paigaldada vähemalt 1.0 m/ööp filtratsioonimooduliga kruus- või jämeliiv, mille peale 12 cm ridakillustikku ja ülejäänud kattekonstruktsioon. Kaevesügavus peab olema kooskõlas pikiprofiiliga;
- nõrga deformatsioonikindlusega kohtades nähti ette asendada olemasolev alus uue killustikalusega (olenevalt pikiprofiilist peab väljakaeve sügavus olema rohkem, kui olemasoleva aluse paksus) mille peale ülejäänud kattekonstruktsioon.

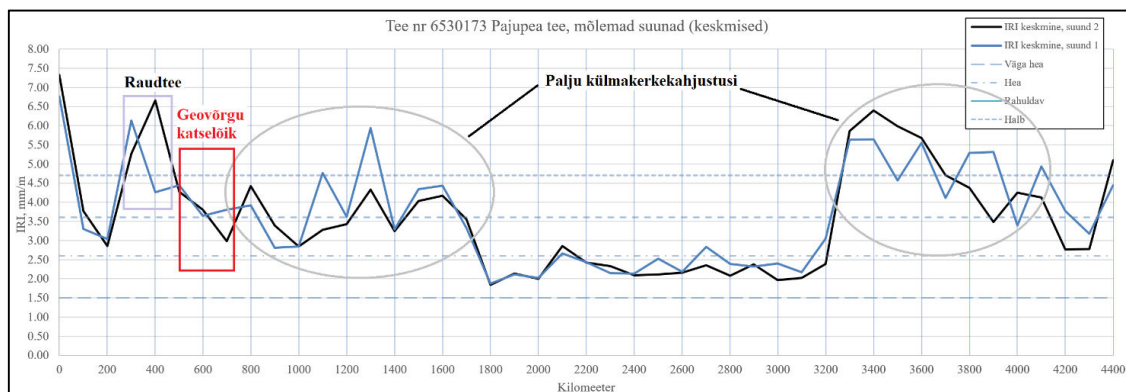
Joonis 2.4. Pajupea tee mõlema suuna keskmine tasasus koos mõningase taustainfoga.

Mõõtmistulemustest võib järeldada, et kui kruusatee on enne katte paigaldust ebapiisavalt ette valmistatud, mistõttu tekivad teele külmakerkekahjustused, võib seetõttu tasasus halveneda tasemelt „hea“ tasemele „halb“ või „väga halb“. Kruusatee remondil geovõrgu kasutamine on aidanud hoida tee tasasust paremana vältides külmakerkekahjustuste ilmnemist, kuigi tasasus võiks olla parem. Seda võib olla mõjutanud nii katselõigu lühike pikkus kui ka ehituslikud nüansid, sh freespuru kvaliteet.

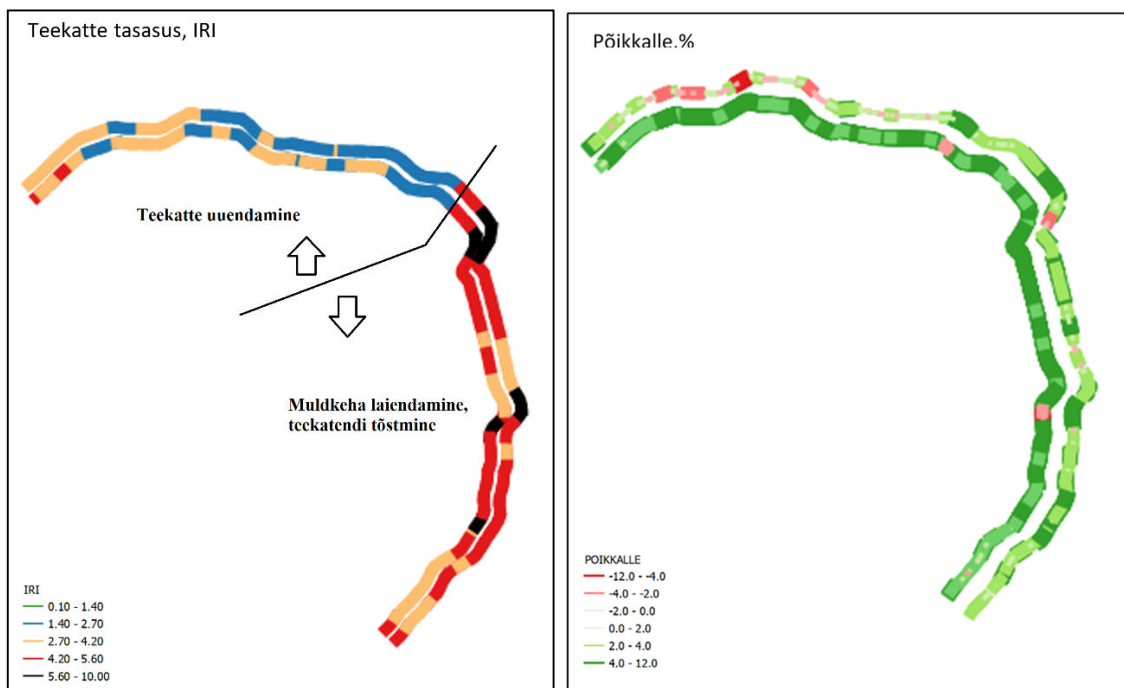
Joonised 2.12 ja 2.13. Nõmmküla – Aulepa – Österby km 6.2...12.34 tasasuse ja pöikkalde andmed kujutatuna teetrassil.

Joonistel 2.12...2.16 on kujutatud Nõmmküla – Aulepa – Österby km 6.2...12.34 tasasuse mõõtetulemusi, mis sarnanevad iseloomult Pajupea tee näitajatega, s.t külmakerkelistes lõikudes, antud juhul teelõigu esimene pool, esineb väga kõrgeid ebataasuse väärtusi. Mõõtmine korreleerus hästi objekti visuaalse vaatluse tulemusega ning sellega on põhjendatav ka koostatud remondilahendus.

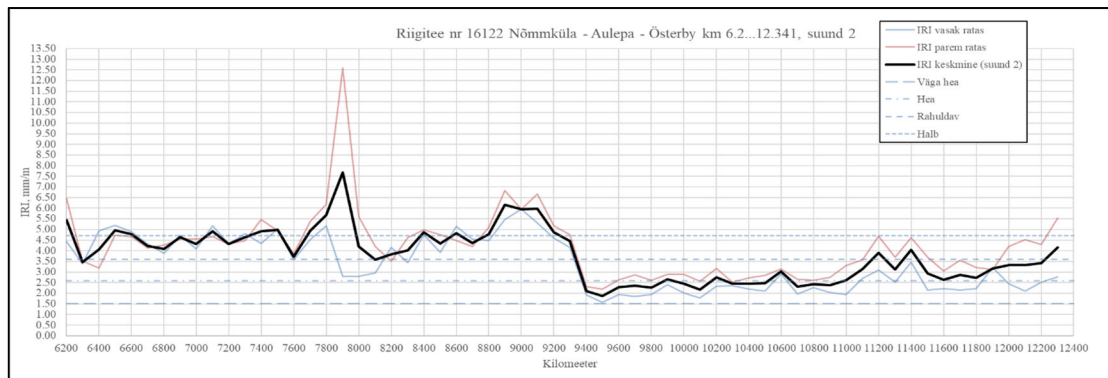
Joonis 2.15. Nõmmküla – Aulepa – Österby km 6.2...12.34 tasasus suunal 2.

Joonisel 2.15 nähtus ca km 7.9 juures parema ratta puhul väga suur hüpe tasasuse väärtuses (IRI = 12.5 mm/m). Antud kohta on kujutatud fotol 2.1 ehk tegemist on ratta jälge jääva pritskillustikuga lapitud kohtadega. Joonisel 2.16 on Teeregistri tasasuse andmete järgi piirkond km 8.8...9.2 väga ebatasane (IRI väärtused kohati üle 10 mm/m), mis on kujutatud fotol 2.2.

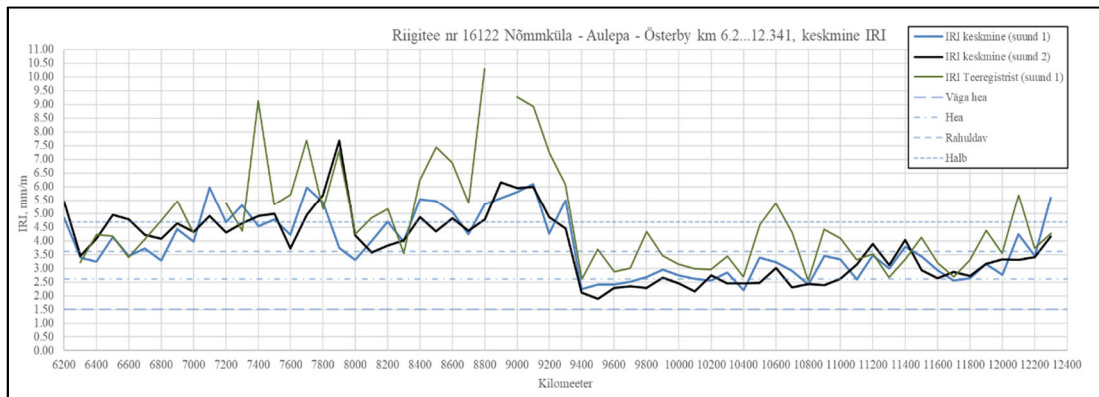
Joonis 2.16. Nõmmküla – Aulepa – Österby km 6.2...12.34 tasasused võrreldes Teeregistriga.

Joonisel 2.16 on lisaks kujutatud tasasuse andmed ka Teeregistri alusel (mõõdetud suunal 1), mis erineb märkimisväärselt andes oluliselt kõrgemaid numbreid. Teeregistri alusel saadakse ka keskmine IRI väärtus suurem, kui Irimeter-2'ga mõõtes, samuti on esimesel puhul varieeruvus suurem. Keskmised IRI väärtused olid teel järgnevad:

Esiteks nähtub antud tulemustest see, et vaid keskmise IRI väärtusest ei piisa, vaid tulemustest tuleks teha graafik, mis võimaldab paremat visuaalselt ülevaadet, mis seisukorras on erinevad lõigud. Teiseks erinevad Irimeter-2'ga saadud ja Teeregistrist leitavad väärtused üksteisest märkimisväärselt, millest tuleb järeldada, et üks meetod on kõrgete IRI arvude osas tundlikum või ebatäpsem, kuid hinnangut, kumb ja kui palju, saab anda vaid võrdlusmõõtmiste põhjal. Enamasti ilmneb erinevus alates sellistest IRI-arvudest, mis liigituvad juba halvaks või väga halvaks, kuigi märgatav erinevus nähtub joonisel 2.16 ka parema tasasusega sektsioonis ehk km 9.4...12.2.

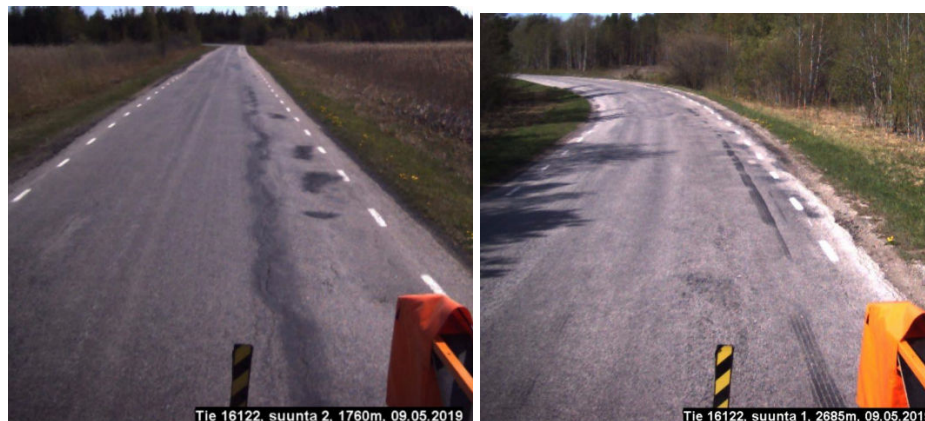
Fotod 2.1 ja 2.2. Teekatte seisukord km 7.9 ja km (maarakarid fotodel oli ekslikult kasutatud nullina vaadeldava teelõigu algust ehk km 6.2 = km 0.0, mistõttu fotodel nähtavad meetrid ei kattu tee aadressüsteemi kilomeetritega).

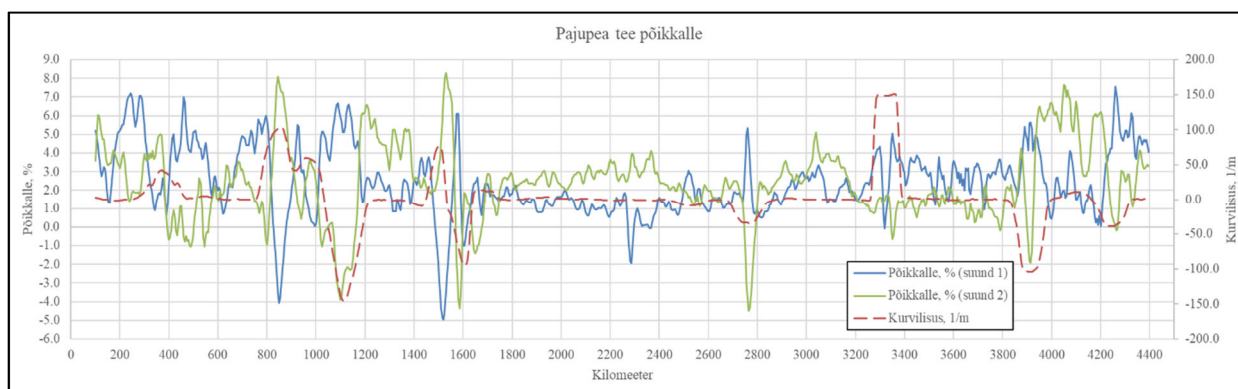
Joonis 2.19. Pajupea tee mõlema suuna põiklalded ja tee kurvilisus.

Pajupea tee on tolmuvaaba katte alla viidud kruusatee, millel esineb palju külmakerkehajustusi ning mis on kurvide mõttes liigendatud. Andmed näitavad, et tee põikkalle ei ole ühtlane, mis võib

tuleneda nii külmakergetest kui enne katte paigaldust tehtud ebapiisavast ettevalmistusest. Tegemist on hea näidise ning andmebaasiga, mida saab ka tulevikus kaasata võrdlustesse.

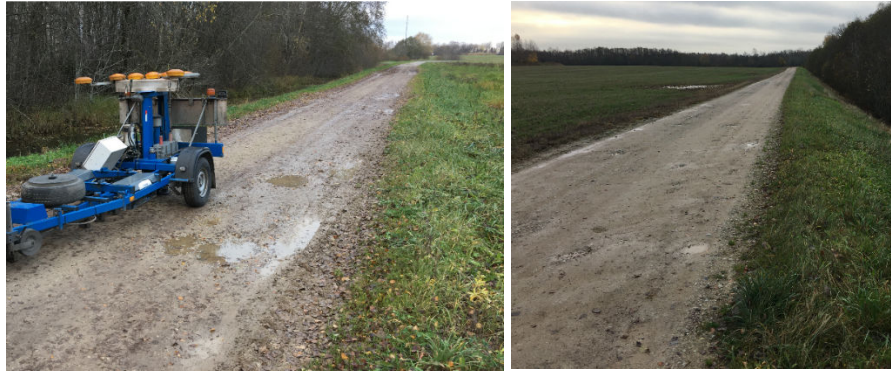
Fotod 3.8 ja 3.9. Tankisilla tee oli nõrga kandevõimega kruusatee.

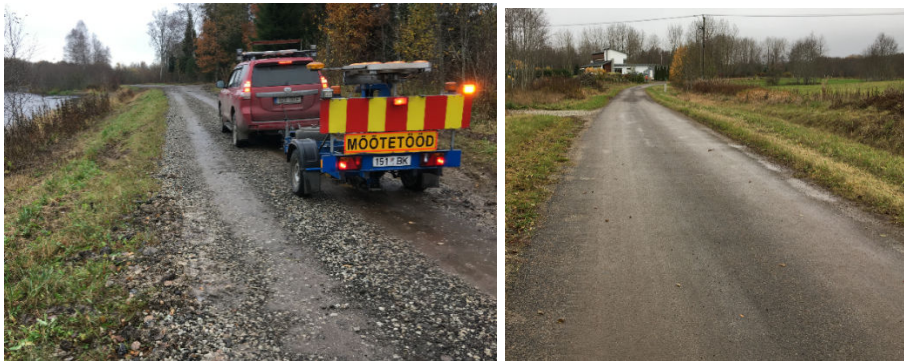
Fotod 3.10 ja 3.11. Veskitaguse tee oli nõrga kandevõimega kruusatee, mille katteks oli freespuru. Mõned mõõtepunktid võeti ka pinnatud sektsioonidelt.

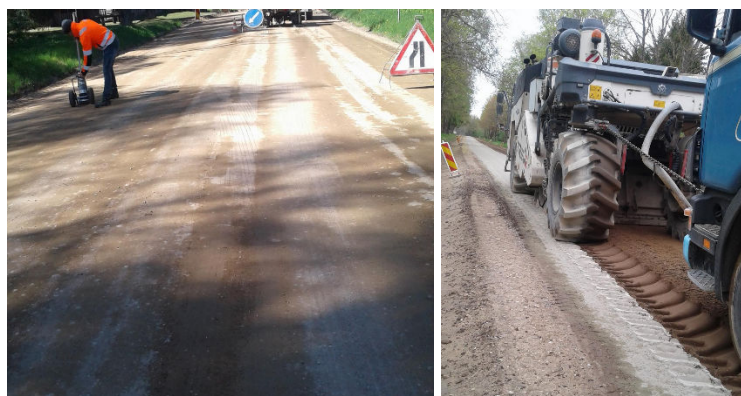
Muldkeha pinnase stabiliseerimist (fotod 4.3 ja 4.4) tehti aastal 2019 riigiteel nr 18115 Vooreküla – Puskaru km 6,748-24,158 („Postitee“), kus kasutati 1.5% hüdraulilist sideainet (tsementi CEM 42.5). Üldiselt oli tulemus hea, kuigi ühel ca 100 m lõigul ja teisel ca 50 m lõigul pinnas ei kivinenud (pinnase koostis oli savine ning veesisaldus liiga kõrge), kuhu ehitati geotekstiili ja geovõrguga killustikalus. Katteks kasutati BS32 + 2x pindamine. Bituumenstabis kasutati 1% tsementi. Pinnase stabiliseerimise hinnaks kujunes ca 1.0 eur/m<sup>2</sup> + km.

Fotod 4.3 ja 4.4. „Postitee“ ehitusel kasutati ehitaja poolt üheks kvaliteedi hindamise meetodikaks kandevõimemõõtmisi Dynatesti LWD-ga. Stabiliseerimisel kasutati 1.5% tsementi. [autor: Jaanu Mühlberg]

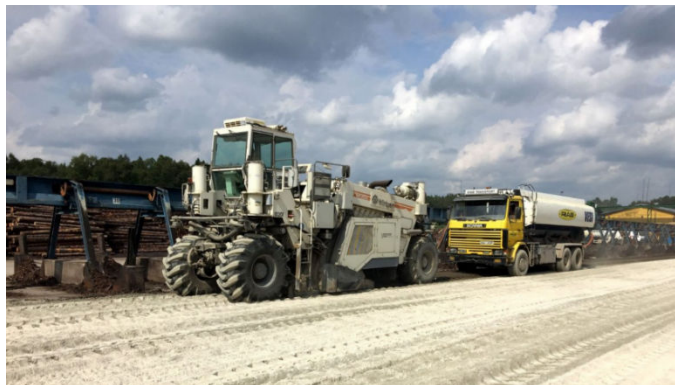
StabilRoad lisandiga tsementstabiliseerimist on tehtud aastal 2016 Imavere StoraEnso palgisorteerimisliini platsil (foto 4.7). Varasemalt kahjustasid palgitõstukid asfaltkatet niivõrd, et katet pidi lappima iga-aastaselt. Lisaks oli probleeme all oleva pinnase/materjali kvaliteedi ning kõrge pinnaseveetasemega. Platsi segamissügavus oli 30 cm, millega segati kokku olemasolev killustik, liiv, savi ja vana, purunenud asfaltkate. Segu 28p survetugevus oli 10.1 MPa, mis on tänaseks kasvanud 15 MPa peale. Kasutatud tsemendi kogus oli  $48 \text{ kg/m}^2$  ehk 8%, Stabilroadi kasutati  $0.96 \text{ kg/m}^2$  ehk 0.16% segust või 2% tsemendist. Stabiliseeritud kiht kaeti 5 cm paksuse asfaltbetooniga. Alates sellest ajast ei ole platsiga olnud probleeme, kuigi sisse on tulnud mõned üksikud põikpraod.

Foto 4.7. StoraEnso palgisorteerimisliini platsi stabiliseerimine aastal 2016 tsemendi ja StabilRoadiga [21].

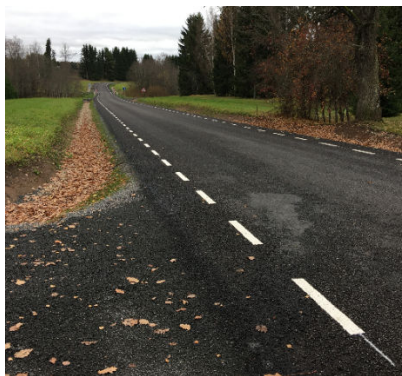
Foto 4.9. 2019. a. valminud „Postitee“ lõik, kus mulde ülemine kiht stabiliseeriti 20 cm sügavuselt hüdraulilise sideainega.

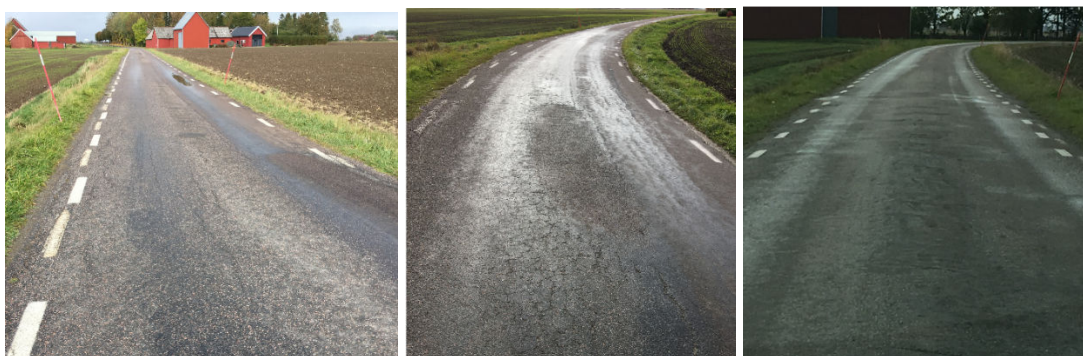
Kattega vähese liiklusega teedel oli näha samu probleeme, mis Eestis – leidis piki- ja võrkpragusid, serva vajumisi, kandevõimeprobleeme, katte higistamist, irdunud pindamist (foto 4.12 ja 4.13). Täheldada sai halvasti toimivaid drenaažisüsteeme, täiskasvanud kraave. Et Eestis taolisi probleeme vältida, on oluline hoida drenaaž efektiivselt toimivana ning valmistada tee enne tolmuva kätte alla viimist piisavas mahus ette.

Foto 4.12. Lõuna – Rootsi väikse liiklussagedusega teedel nähtavad probleemid.

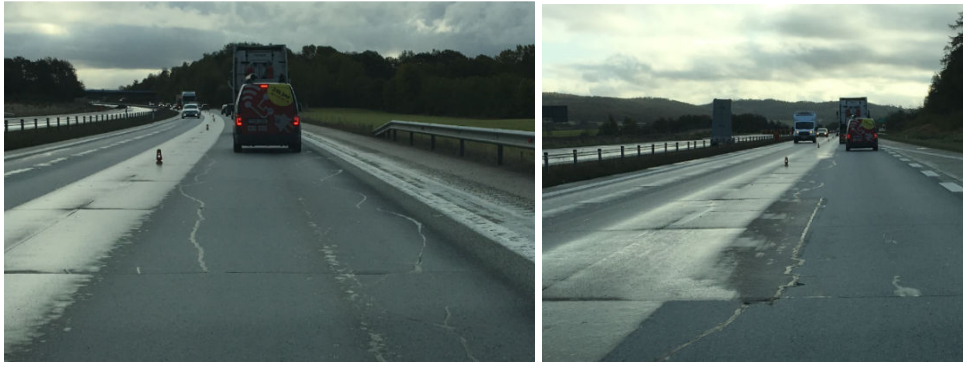
Rootsis vaadeldud vähese liiklussagedusega teed asusid joonisel 4.1 esitatud piirkonnas. Lisaks nähti ka Göteborgi ja Malmö vahel olnud betoonkattega teed, joonis 4.2 ja foto 4.14, mis ulatuslikult pragunenud. Probleem oli selles, et esialgselt oli betoonkatte paksuseks ette nähtud 20 cm, kuid kulude kokkuhoiu nimel kärbiti see 18 cm peale. Õhem kiht ole pidanud liikluskoormusele vastu, mistõttu on betoonkattesse tekkinud palju pikipragusid.

Foto 4.14. Göteborgi ja Malmö vahel oleval betoonteel oli näha katte purunemist.

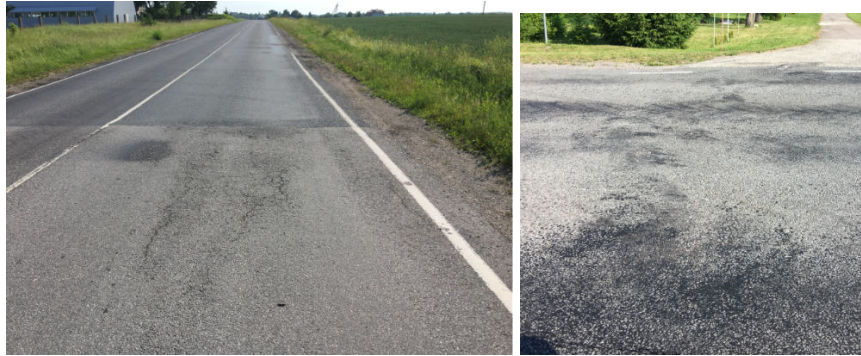
- teelõik algab varasema ehitustöö raames rajatud asfalteeritud mahasõiduga, mis on võrkpragusid täis ehk koha kandevõime pole piisav (foto 2.1), antud kohas pinnasevee tase kõrgel;
- Km 0.22 ristmikul põikpragu (foto 2.2);
- Km 0.37 põikpragu (foto 2.3);
- Km 0.86 tee keskel suur lapitud paik, km 0.9 sama (künkale tõus, Google maps näitab samuti defekte). Teekate on ka deformeerunud ehk kattes on sees roopad (foto 2.4);
- Km 1.0 suurem põikpragu;
- Km 2.35 paremal pool ära vajunud ja lapitud, sama km 2.55 (fotod 2.5 ja 2.6);
- Km 2.9...3.5 esineb märgatavalt kitsaid piki- ja põikpragusid, veidi serva defekti ja km 3.5 on patet mitmeti lapitud (fotod 2.7 ja 2.8). Km 3.0 (ca 100 m mõlemale poole) on visuaalselt antud tee kõige nõrgem piirkond;

Fotod 2.1 ja 2.2. Teelõigule eelnev asfalteeritud ristmiku osa on deformeerunud. Km 0.22 asuv põikpragu.

- esineb põikpragusid (km 0.22, 0.37, 1.0, 3.2, 4.05, 4.2, 5.85) , kus ääred on kaardunud üles ja teekattele on sellest tekkinud muhk. Kohad tuleks tasaseks freesida, praod laiendada, täita mastiksiga, katta tasanduseguga, mille peale paigaldada asfaldigeokomposiit ja mis asfalteerida;

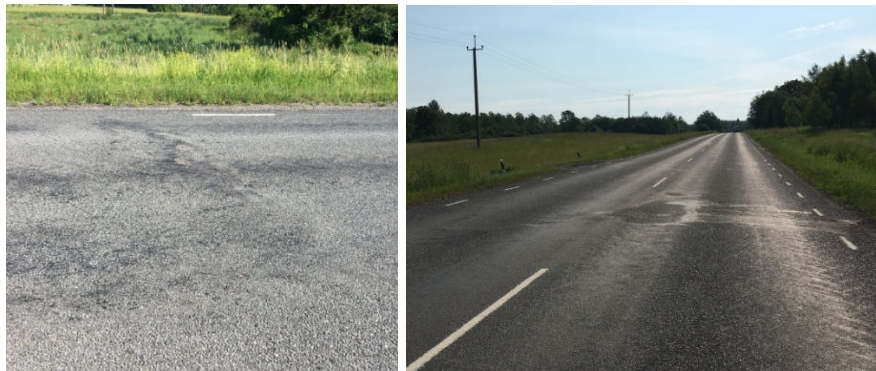
Fotod 2.3 ja 2.4. km 0.37 olev põikpragu. Km 0.86 ja 0.90 on tee keskel lapitud kohad, mille näol on tõenäoliselt tegemist altpoolt üles pressiva vee tõttu tekkinud lokaalse kandevõimekaotusega.

- esineb mitmeid lapitud kohti, mis võivad olla tingitud pindamiskihi lagunemisest või irdumisest, aga ka sellest, et tee keskel on olnud kõrgest niiskussisaldusest tingitud kandevõimekaotus (km 0.86, 0.9 ja piirkond km 5.2...5.5). Mõõdetud kandevõime mõttes piisaks, kui kasutaks nendes kohtades tasanduskihti, millele järgneb uus asfaltkate;

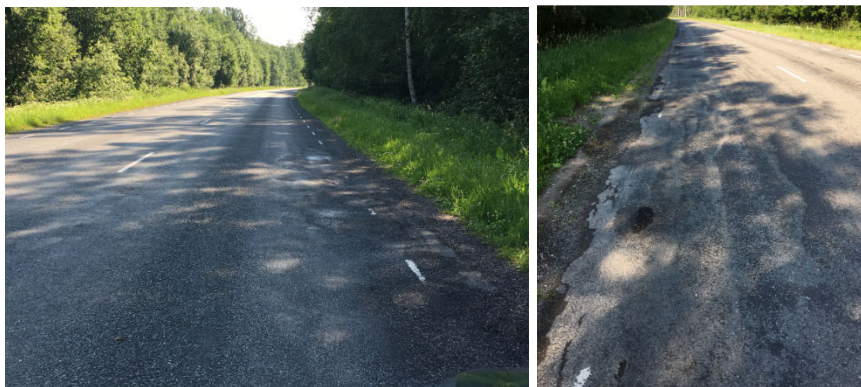
Fotod 2.5 ja 2.6. Tee servas olev lagunemine km 2.35, sama km 2.55. Mõlemad asuvad suunal 1.

- mõnes kohas on ka nõrgast kandevõimest tingitud serva defektid (km 2.35, 2.55, 3.0, 4.8). Antud kohad tuleks korrigeerida tasanduskihiga (nii jämedateraline, kui võimalik), mille peale paigaldada uus asfaltkate.

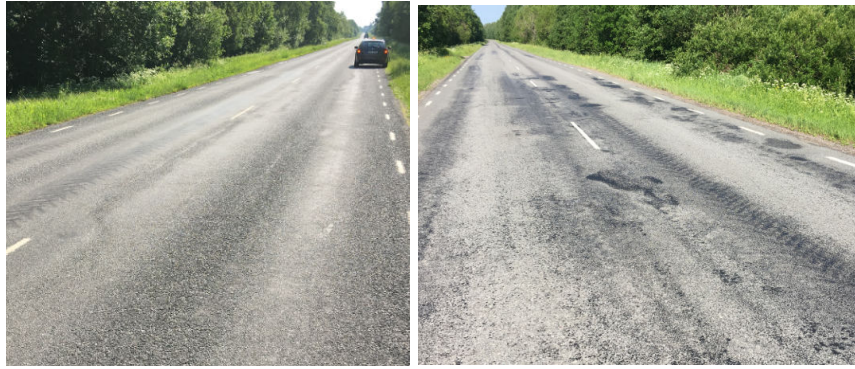
Fotod 2.7 ja 2.8. Vahemikus km 2.9...3.5 esinevad mitmed serva defektid, piki- ja põikpraod.

- esineb ka väiksemaid põikpragusid, mille kohal tuleks kasutada asfaldigeokomposiiti;
- esineb kitsaid pikipragusid (km 4.0 ja km 3.0 ümbruses kuni 100 m pikkuse lõikudena), mille tekkimise põhjus võib olla nii muldkha vajumine, külmakerge aga ka tuhkstabiliseeritud kihi väsimine (ei ole suutnud võtta vastu liikluskoormust, mistõttu on pragunenud). Siin tuleks kasutada tasanduskihti;

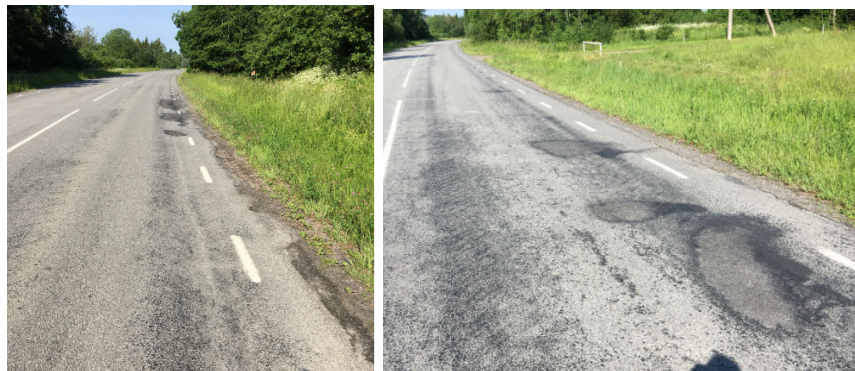
Fotod 2.9 ja 2.10. Km 4.8...5.0 on sõidusuuna 2 tee servas vajumisi (pikiroobas) ja lapitud teekatet. Võimalik, et tee on pinnatud laiemaks, kui on all olev stabiliseeritud kiht.

Võimalik, et teekate on aja jooksul pindamiskihtidega laiemaks tehtud mistõttu on serv ära vajunud. Võimalik on ka see, et stabiliseeritud kiht ei ole tee servades piisava kvaliteedi ja/või paksusega tulemaks toime liikluskoormusega. Tuhkstabiliseeritud katte serva on võimalik näha fotolt 2.13, mille järgi saab järeldada, et tegemist on üpriski ebaühtlase kihiga.

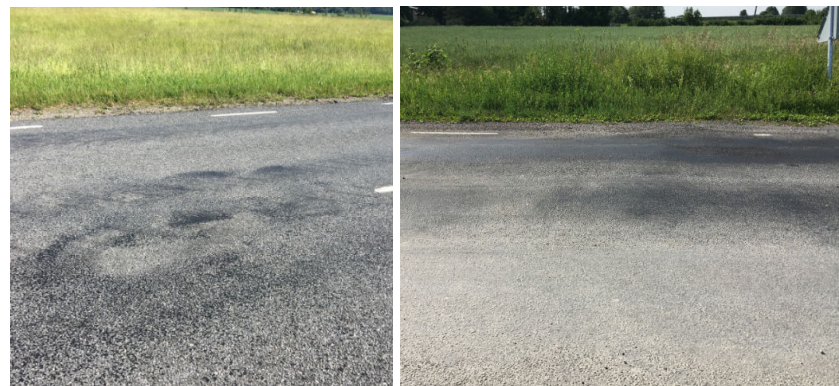
- Km 3.2 on suurem põikpragu, mille ääred on mõnevõrra üles kaardunud;
- Km 4.05 ja km 4.2 on suured põikpraod (sarnane nagu fotol 2.3);
- Km 4.3 esineb kitsaid pikipragusid, samas kohas on mahasõidu truup umbes ning kraav kinni kasvanud ja vesi ei pääse vabalt liikuma;
- Km 4,8...5.0 on sõidusuund 2 probleemne (serv on vajunud, näha on külmakahjustusi), fotod 2.9 ja 2.10);
- Km 5.2...5.5 on eri punktides tee keskelt lapitud, foto 2.11
- Täitsa teelõigu lõpus on põikpragu (ääred on kaardunud ülespoole), foto 2.12.

Fotod 2.11 ja 2.12. Defektid vahemikus km 5.2...5.9.

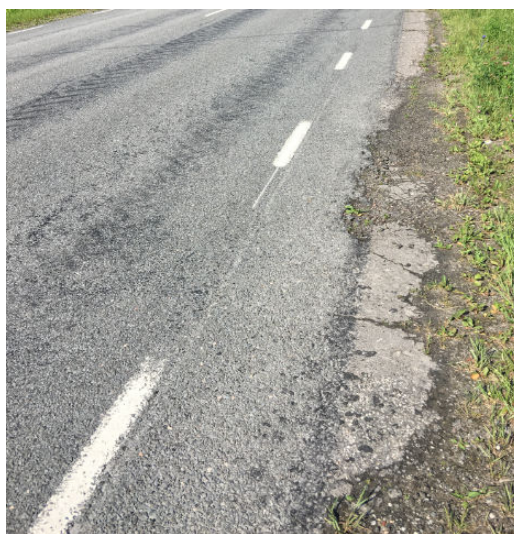
Foto 2.13. Pinnatud katte alt paljastuv stabiliseeritud kiht.

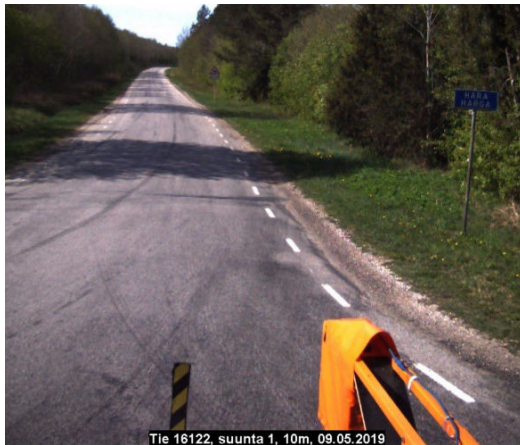
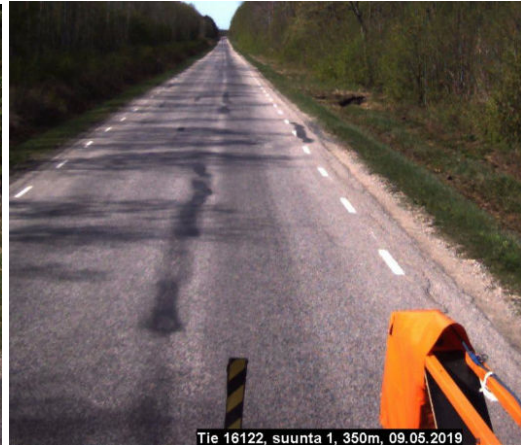
Fotod 3.1 ja 3.2. Teeosa km 6.2...9.4 on kitsas, väga ebatasane ning esineb palju pikipragusid.

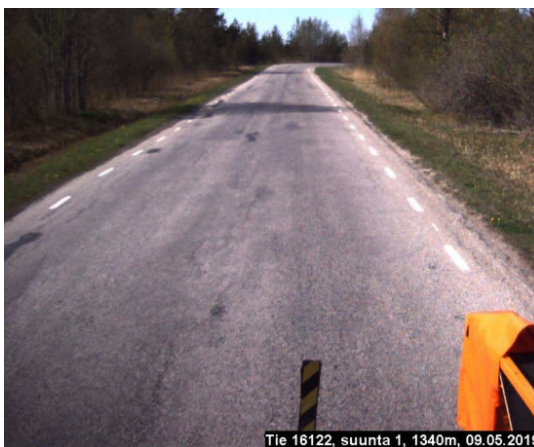
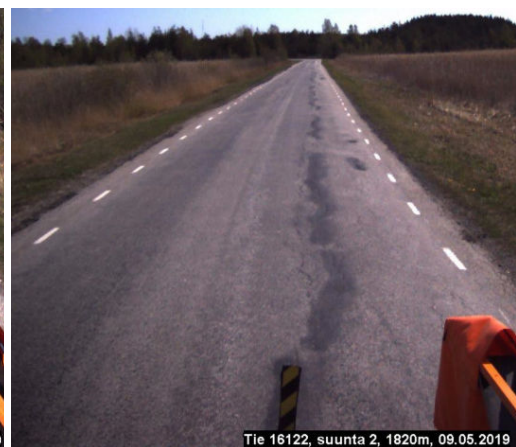
Fotod 3.3 ja 3.4. Teeosa km 6.2...9.4 on kitsas, väga ebatasane ning esineb palju pikipragusid

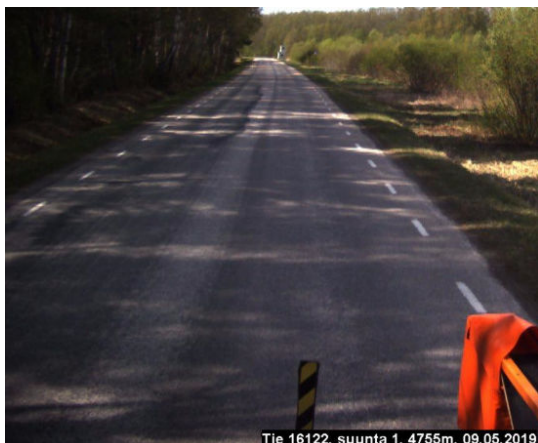
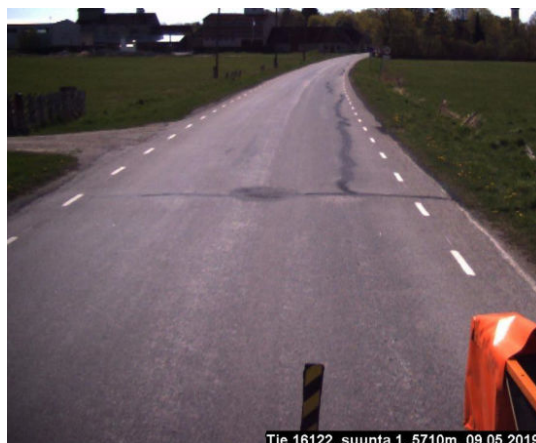
Fotod 3.5 ja 3.6. Km 9.4...12.3 teekatte seisukord on eelnevast parem, kuid esineb siiski mitmeid pikipragusid.

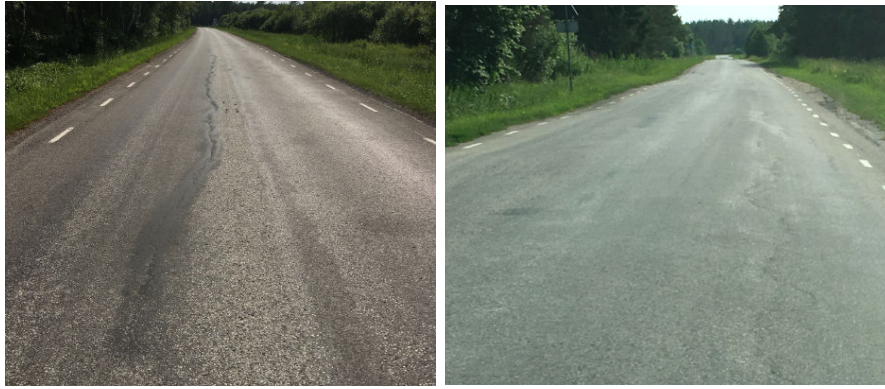
Fotod 3.7 ja 3.8. Mõned näited esinevatest pikipragudest ja ebatasasusest.
