## LIFE + OSAMAT PROJEKT

### Teelõikude tehniline järelmonitooring

| Aruande kuupäev | 11. oktoober 2018 |
| Aruande nr | ERC/18/2018 |

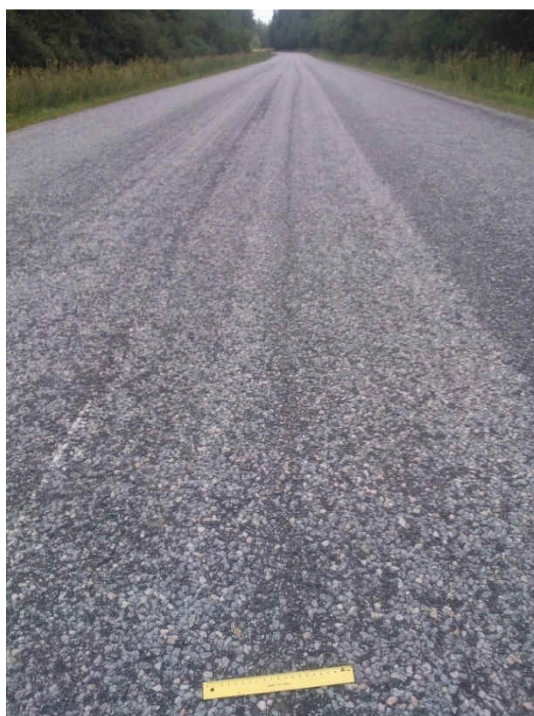
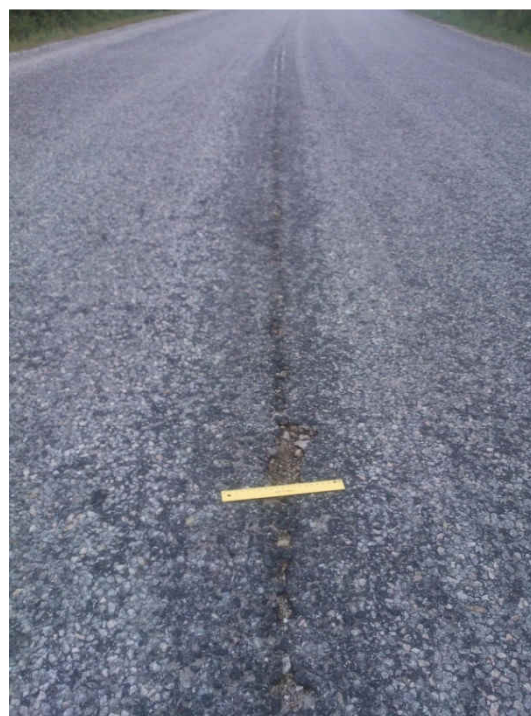
Foto 4.1. Teekatte defektid Simuna-Vaiatu objektil

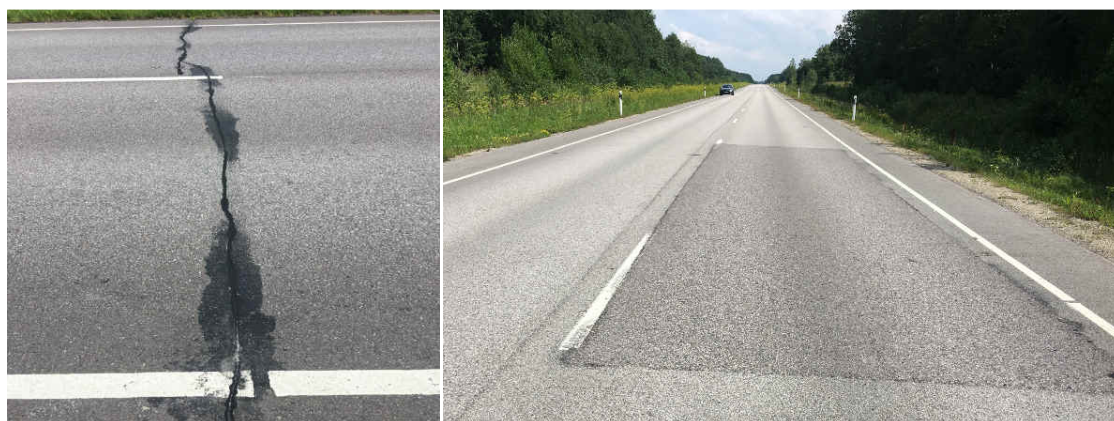
- peamisteks defektideks on põikpraod, mida esineb 13 tk (foto 7.2). Rambolli 2013 aastal koostatud raporti<sup>7</sup> alusel oli teekattes aastal 2012 nähtaval 11 põikpragu. Aastal 2015 avaldatud raportist<sup>8</sup> ei selgu täpselt, kui palju oli selleks ajaks pragusid tekkinud, kuid vihjati, et need on tõenäoliselt põhjustatud alla jäetud stabiliseeritud kihist. Kattes esineb vähesel määral ka kitsas piki- ja vuugipragu. Asfaltkatet on paigutatud kokku 49 m<sup>2</sup> alal (foto 7.2), mille põhjus on teadmata. Kuna tegemist on kahekihilise asfaltbetoonkattega, siis tavaliselt viitab see probleemidele pealmise asfaltkatte koostises ja/või paigalduses.

Foto 7.2. Põikpragu katselõigul A ja näidis sellest, kuidas on välja vahetatud asfaltkatet.

Järgnevas uuringus on soovituslik puurida puurkehad põikpragude kohtadest nii, et puurkeha läheb läbi ka all olevast kihist nägemaks, kas teekattel nähtavad defektid on peegelduspraod, või on tegemist uute pragudega.

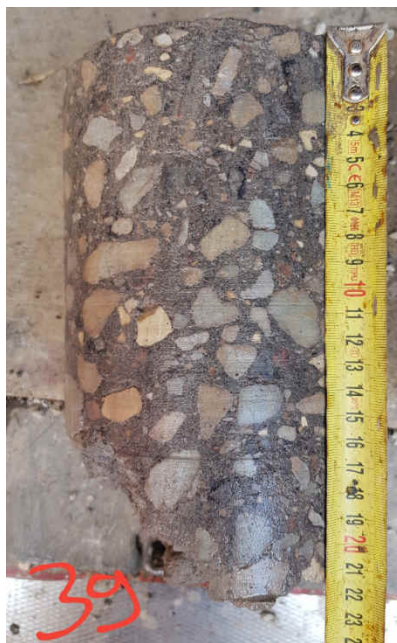
Foto 7.3. Puurkeha Narva-Mustajõe objekti katselõigult B

Stabiliseeritud kihi survetugevused aastate lõikes on näidatud tabelis 7.2 (kõik proovid on võetud eri kohtadest), millest nähtub, et stabiliseeritud kihti survetugevus on peale esimest aastat märkimisväärselt suurenenud, kuid sealt edasi on survetugevus jäänud pigem samaks. Tulemused on siiski palju ebaühtlasemad, kui lõigu A puhul, mis kinnitab juba laboriuuringute faasis leitud.

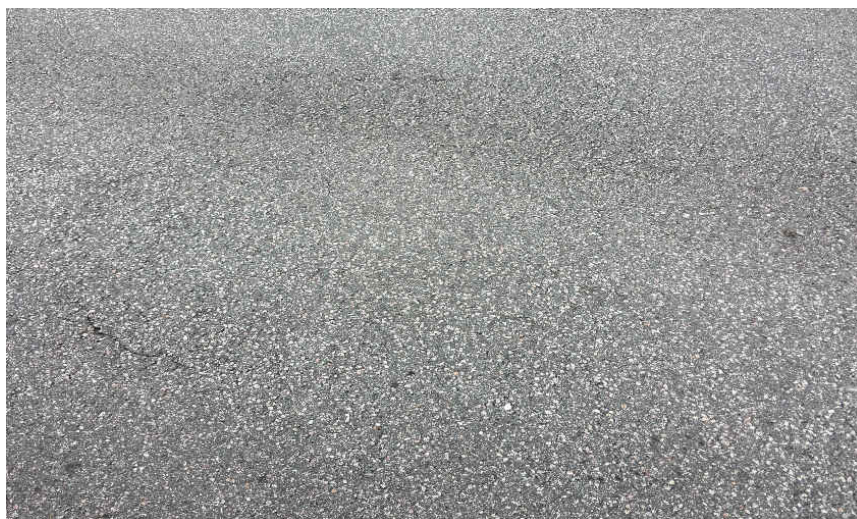
- Võrreldes lõiguga A, esineb kattes samas suurusjärgus ka kitsast piki- ja vuugipragu. Asfaltkatet on paigutatud 908 m<sup>2</sup>(!) alal, mille põhjus on teadmata. Järgnevas uuringus tuleb välja selgitada asfaltkatte välja vahetamise põhjus. Lõigul avastati väga väikeste aladena ka võrkprao algeid, mida ei ole kajastatud defektide inventeerimise tabelis (foto 7.4). Need võivad olla tingitud asfaltkattest, aga ka stabiliseeritud aluse probleemidest (ebaühtlusest);

Foto 7.4. Narva-Mustajõe objekti katselõigul B võrkprao alged. Need võivad olla tingitud asfaltbetoonist, aga ka stabiliseeritud kihist. See tuleb välja selgitada järgneva uuringu raames.

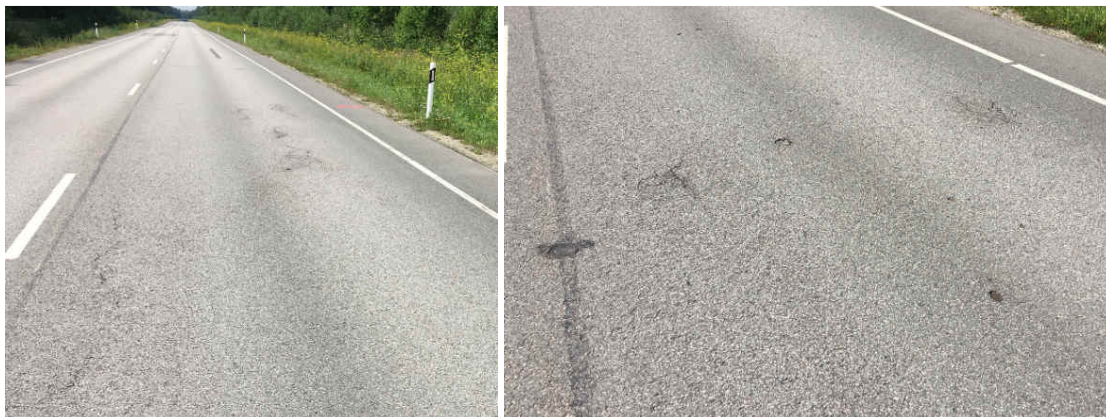
*Foto 7.7. Narva-Mustajõe objekti katselõik D oli kõige halvemas seisukorras. Teekattel oli mitmeid defekte, mis viitavad sellele, et stabiliseeritud segu on niiskustundlik.*

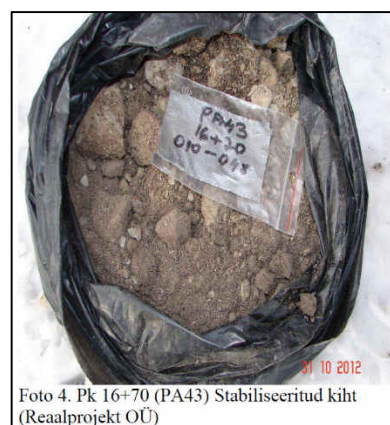
Foto 4. Pk 16+70 (PA43) Stabiliseeritud kiht (Reaalprojekt OÜ)

Foto 7.9. 2012aastal katselõigu E puurauk ja kätte saadud stabiliseeritud kihi proov.

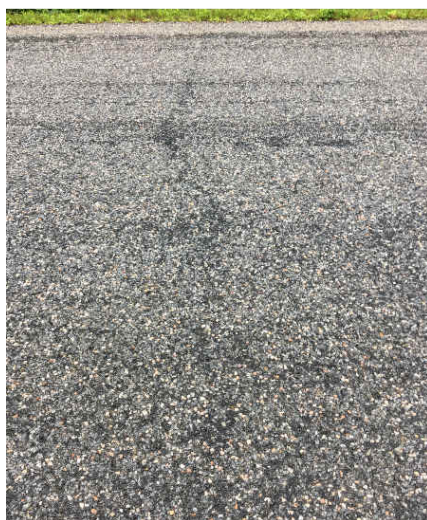
Üleminekul kolmandalt lõigult neljandale on sõidusuunal 1 sees võrkpragu (foto 7.11). Tuhkstabiliseeritud lõigul on sees üks vaevumärgatav põikpragu (foto 7.12). Defektide vaatluse alusel saab järeldada, et mass-stabiliseerimine on olnud kasulik ning võimaldab pikendada teekatte eluiga võrreldes stabiliseerimata lõiguga.

Foto 7.12. Põikpragu tuhkstabiliseeritud sektsioonis (mass-stabiliseerimise peal).

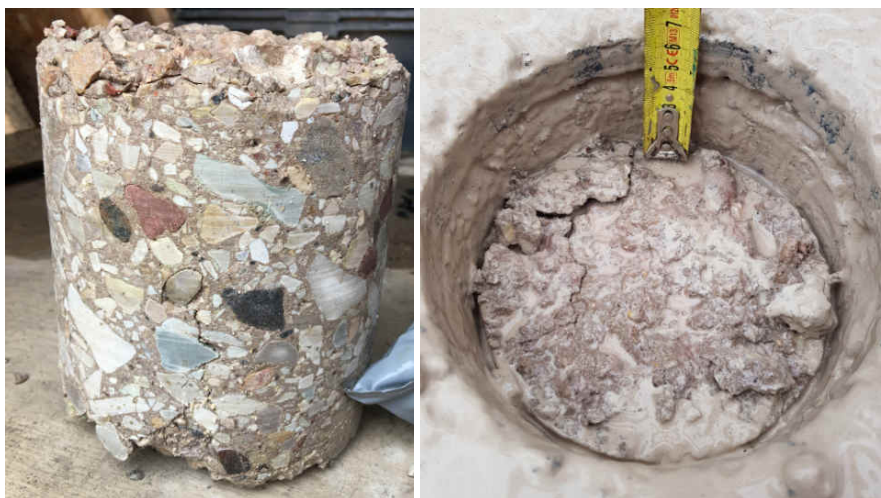
Tuhkstabiliseeritud puurkehad olid mass-stabiliseerimata lõigul rabedad ja täis mikropragusid (fotod 7.13), mistõttu enamasti ei õnnestunud katsekehasid tervelt kätte saada. Põhjus on selles, et kihi alla jääv pinnas ei suuda pakkuda piisavalt toetust, mistõttu stabiliseeritud kihi tõmbepinged saavad ületatud lubatava väärtuse. Fotolt 7.13 on näha ka, et mass-stabiliseerimata turbal olevasse kihti on sisse tulnud palju mikropragusid, mistõttu kiht ei püsi puurimisel enamasti koos.

Foto 7.13. Simuna-Vaiatu objekti puurkeha PK 30+70 ja puurauk PK 31+50

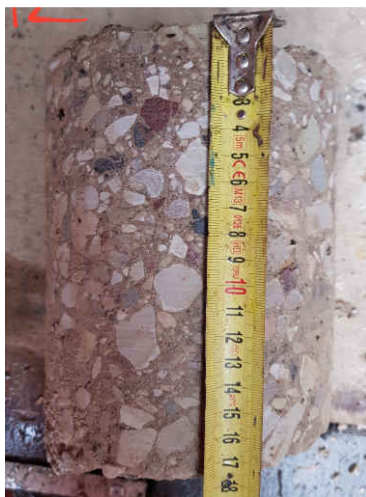
See-eest mass-stabiliseeritud lõigul on tuhkstabiliseeritud kiht pidanud vastu väga hästi, puurkehad püsisid koos ning mikropragusid ei tuvastatud (foto 7.14). Võib-olla on tulemusi isegi liiga hea, kuna kihi survetugevus kasvanud väga kõrgeks ja tõenäoliselt jätkab kasvamist. Sellist tendentsi on näha ka 1970...80. aastatel tehtud teedel, kuigi tuhade omadused on täielikult erinevad. Varasematel aegadel ehitatud teede puhul oli probleemiks liiga suured tuhakogused, mis aja jooksul tugevust kasvasid. Antud juhul näib 9% tuhakogus olevat liiga kõrge, kuid see sõltub objekti oludest: stabiliseeritavast pinnasest ja niiskusest. Survetugevust mõjutab ka täitematerjali kvaliteet!

Foto 7.14. Mass-stabiliseeritud lõigul olid tuhkstabi proovikehad väga heas seisukorras.

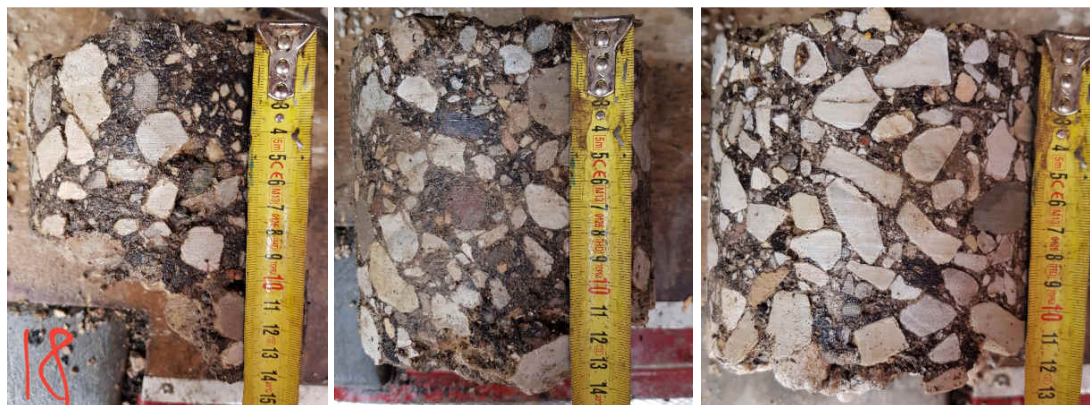
Kuigi kompleksstabiliseeritud proovikehade survetugevused on kasvavas trendis, olid need oluliselt halvemas seisukorras, kui tuhkstabiliseeritud kiht. Esiteks saadi terve puurkehana kätte vaid osalisena, alumine pool murdus alati ära. Teiseks olid puurkehad visuaalselt halvemas seisus, kui tuhkstabiliseeritud kihil ning varieeruvus oli suurem – foto 7.15.

Foto 7.15. Simuna-Vaiatu objekti puurkehad PK 35+50, PK 36+00 ja PK 37+00.
