# LIFE + OSAMAT projekti lõplik tehniline järelmonitooring

**LIFE + OSAMAT PROJEKT**  
**Teelõikude tehniline**  
**järelmonitooring II**

### Teelõikude tehniline järelmonitooring II

| Aruande nr | ERC/ 21 /2020 |

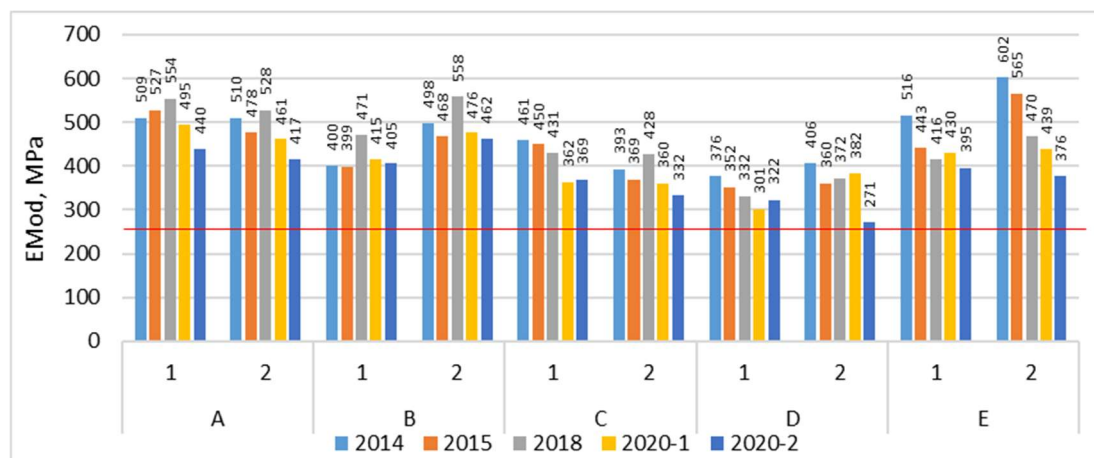
Joonis 3.1. Teekonstruktsiooni üldise elastsusmooduli ( $EMod$ , MPa) keskmised väärtused uuritud lõikudel aastate ja suundade<sup>4</sup> kaupa.

Katselõigul asuvatest uuritavatest lõikudest on kõigil täheldatav (joonis 3.1) teekonstruktsiooni üldise kandevõime langus viimase 2 aasta jooksul. Lõigul D suunal 2 on EMod väärtus (271 MPa) juba üsna lähedal vajalikule väärtusele (259 MPa).

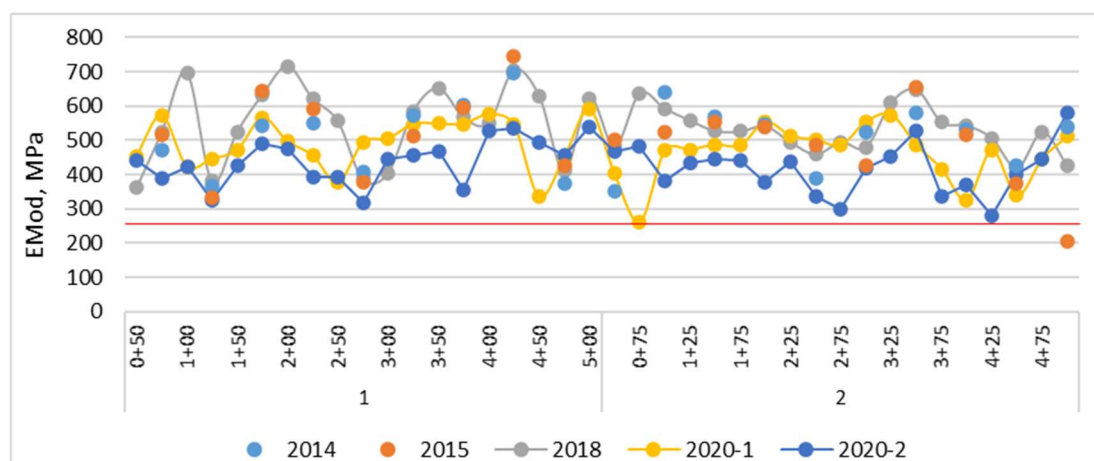
Joonis 3.2. Teekonstruktsiooni üldise elastsusmooduli (EMod, MPa) väärtused lõigul A

Kuigi lõikudel A ja B (joonised 3.2 ja 3.3) on teekonstruktsiooni keskmine üldine elastsusmooduli väärtus senini püsinud üsna kõrge, siis üksikud mõõdetud EMod väärtused kõiguvad üsna suurtes piirides, ehk teekonstruktsiooni tugevus on nendel lõikudel väga ebaühtlane. Samas on see kõikumine viimaste mõõtmiste alusel selgelt vähenenud. Lõikudel C ja D (joonised 3.5 ja 3.6) on mõõdetud EMod väärtuste hajumine selgelt väiksem ja mõõtmistulemused ühtlasemad.

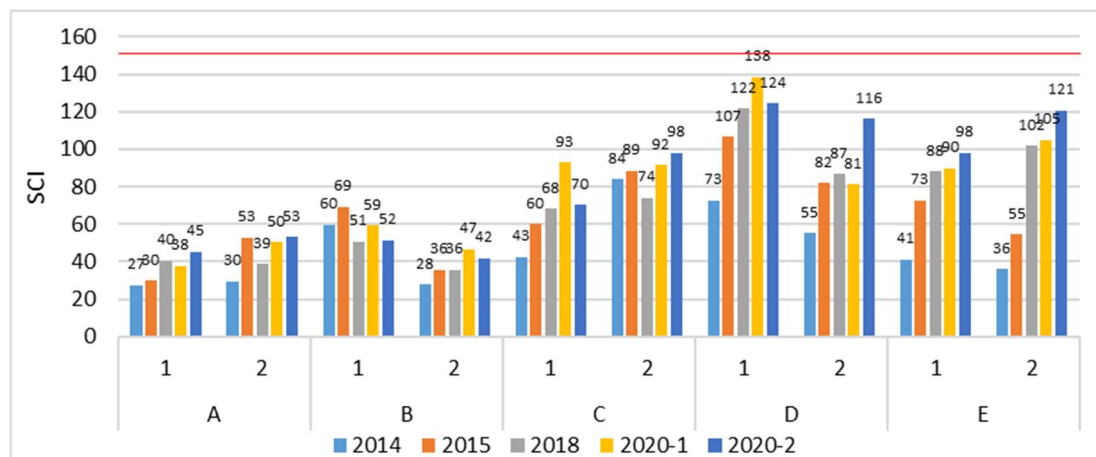
Joonis 3.7. Pinna kõverusteguri (SCI) keskmised väärtused uuritud lõikudel aastate ja suundade kaupa

Kõikide uuritud lõikude osas on SCI väärtused piirväärtusest väiksemad, ehk katendi ülemiste kihtide tugevus on tagatud. Samas on SCI väärtuste muutumine viimase 6 aasta jooksul lõikude osas üsna erinev. Selgelt suurema SCI kasvuga tulevad esile lõigud D ja E (joonised 3.11 ja 3.12) ning nendel lõikudel on üksikutes mõõtepunktides SCI piirväärtus ka ületatud. Võrreldes vahetult ehitusjärgse olukorraga on SCI väärtused kasvanud kõigil lõikudel. Väikseima muutusega (-4.5%) on lõik B ja suurima muutusega (-179.7%) on lõik E.

Lõigul A on SCI väärtustes täheldatav kasvutrend (kasv eriti suur esimesel aastal), samas on SCI väärtused sellel lõigul veel reeglina püsinud üsna väikesed. Lõigul B on SCI väärtused püsinud praktiliselt muutumatutena ja need on üsna väikesed. Lõigul C SCI väärtused kõiguvad, samas on trend väärtuste kasvamise suunas, kuid hetkel on SCI väärtused piirväärtusest veel ligi kaks korda väiksemad. Lõigul D on SCI väärtused aasta aastalt pidevalt kasvanud ja viimased tulemsued hakkavad juba lähenema piirväärtusele. Sama pidev kasvutrend on täheldatav ka lõigul E selle erinevusega et SCI väärtused on veidi väiksemad.

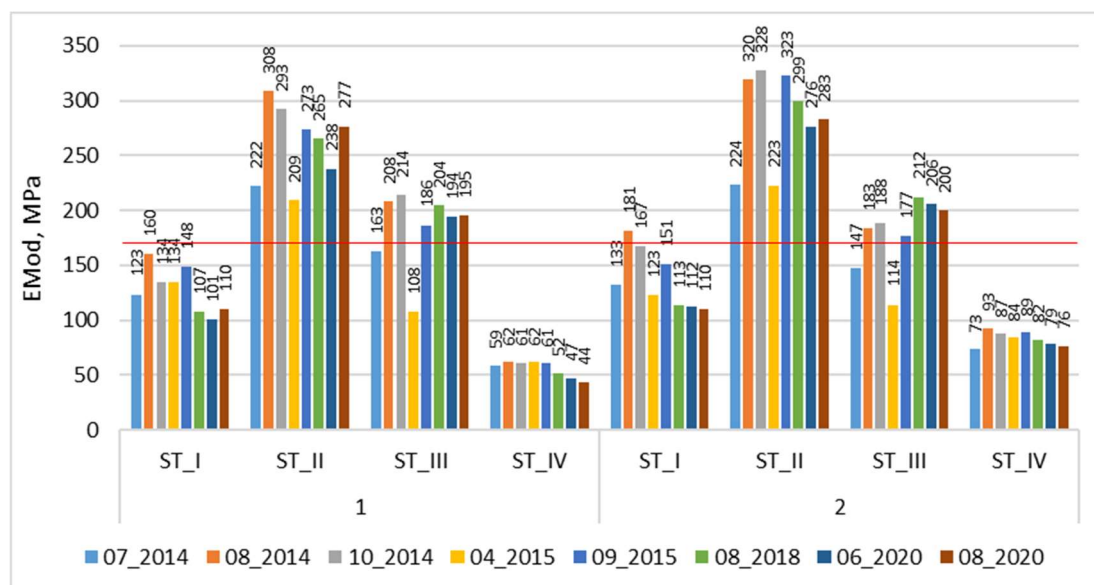
Joonis 3.25. Teekonstruktsiooni üldise elastsusmooduli (EMod, MPa) keskmised väärtused uuritud lõikudel erinevate mõõtmiste ja suundade<sup>6</sup> kaupa.

Suhteliselt lühikesel teelõigul on 4 erineva konstruktsiooniga katselõiku (ST\_I, ST\_II, ST\_III ja ST\_IV), millede tugevusomadused on väga erinevad (joonis 3.25). Selgelt üle nõutava ( $E_{Mod_{vaj}} = 169 \text{ MPa}$  vastavalt varasematele uuringutele<sup>5</sup>) on elastsusmooduli väärtused olnud kõikidel mõõtmiskordadel katselõigul ST\_II ja selgelt alla nõutava  $E_{Mod}$  väärtuse on mõõtmistulemused olnud kõikidel mõõtmiskordadel katselõigul ST\_IV. Katselõikudel ST\_I ja ST\_III on  $E_{Mod}$  mõõtmistulemused püsinud piiripealsed. Olulisi ja järske muutusi teekonstruktsiooni üldise elastsusmooduli osas aastate jooksul katselõikudel ei ole esinenud.

Praktiliselt kõikidel katselõikudel (erandiks on katselõik ST\_III) on täheldatav trend, kus teelõigu valmimise järgselt EMod väärtused väga kiiresti kasvasid lühikese perioodi ajal suures ulatuses (mõõtmine 07\_2014 vs 08\_2014) ja pärast seda hakkasid EMod väärtused alanema (tabel 3.5). Katselõigu ST\_III EMod väärtused on aja jooksul püsinud väikeste kõikumistega enam vähem samal tasemel (va 2015 aasta kevadine mõõtmine).

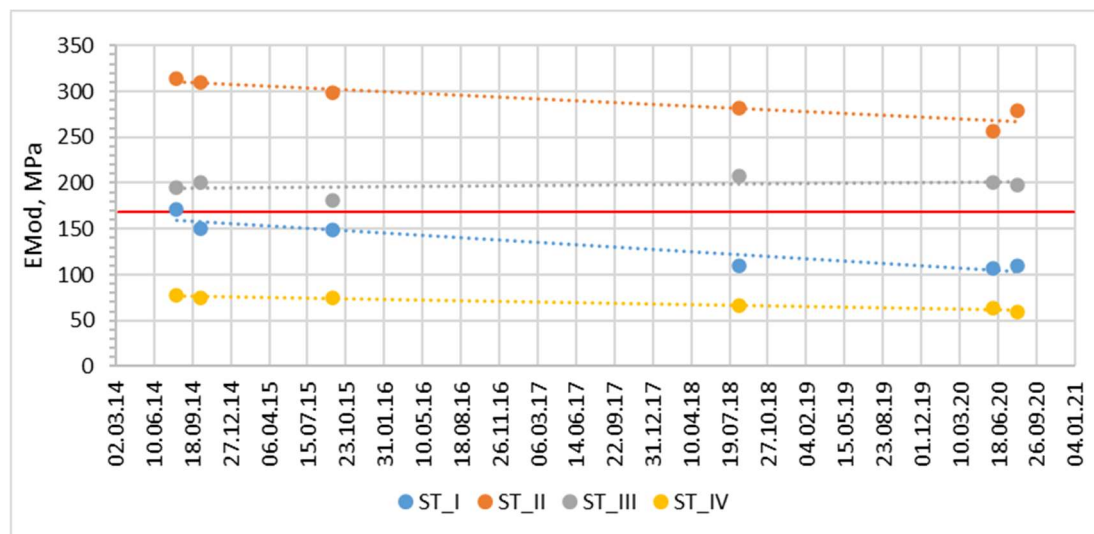
Joonis 3.26. Teekonstruktsiooni üldise elastsusmooduli (EMod, MPa) keskmiste väärtuste muutumine kogu teelõigul (arvestatud ei ole esimest FWD mõõtmist ja mõõtmist varakevadel 2015)

Kui mitte arvestada kohe objekti valmimise järgset teekonstruktsiooni kandevõime mõõtmise tulemust ja varakevadel 2015 aastal (14.04.2015) tehtud mõõtmiste tulemusi, siis on üsna kenasti täheldatav üldise elastsusmooduli väärtuste kiirele kasvule (periood 07/14 – 08/14) järgnev pidev EMod väärtuse alanemine kogu katselõigu arvestuses (joonis 3.26). EMod on oma suurimast väärtusest tänaseks päevaks kaotanud ca neljandiku, ehk 25,6% (kogu lõigu keskmisena alanemine tasemelt 200 MPa tasemeni 150 MPa).

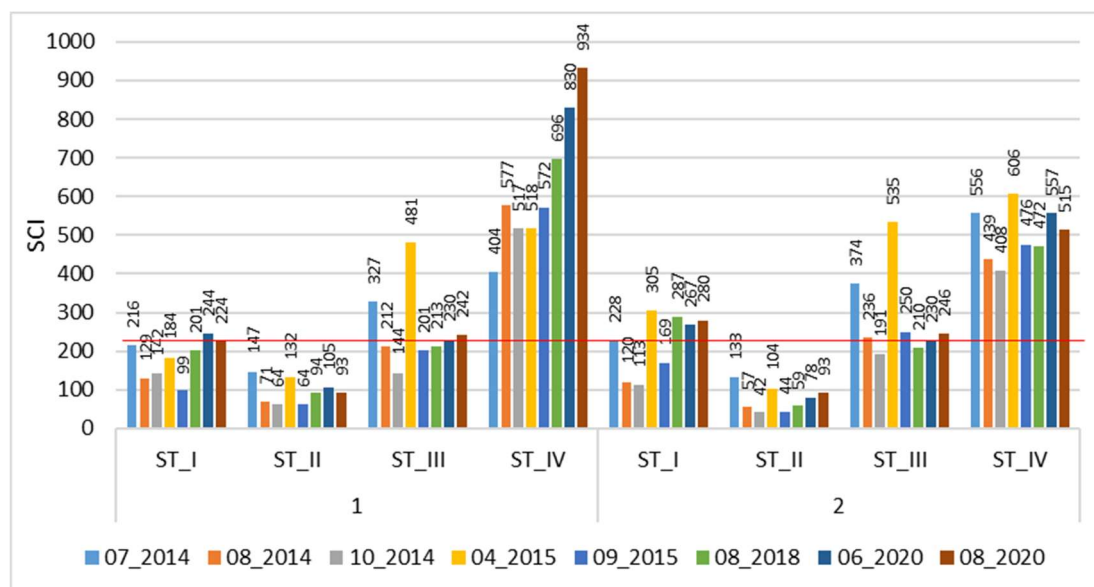
Joonis 3.28. Pinna kõverusteguri (SCI) keskmised väärtused uuritud lõikudel erinevate mõõtmiste ja suundade kaupa.

Pinna kõverusteguri (SCI) osas erineb antud objektist teistest selgelt katselõik ST\_IV, kus SCI väärtused olid kohe väga kõrged ja need on aastate jooksul pidevalt kasvanud, ületades lubatud väärtust (226) viimaste mõõtmistulemuste alusel suunal 1 juba üle nelja korra. Madalaima SCI väärtusega on katselõik ST\_II, kus ei ole ühelgi mõõtmiskorral lubatud SCI väärtus üle piiri olnud. Katselõikudel ST\_I ja ST\_III on SCI väärtused püsivad viimastel aastatel (nagu ka EMod mõõtmistulemused) piiripealsetena.

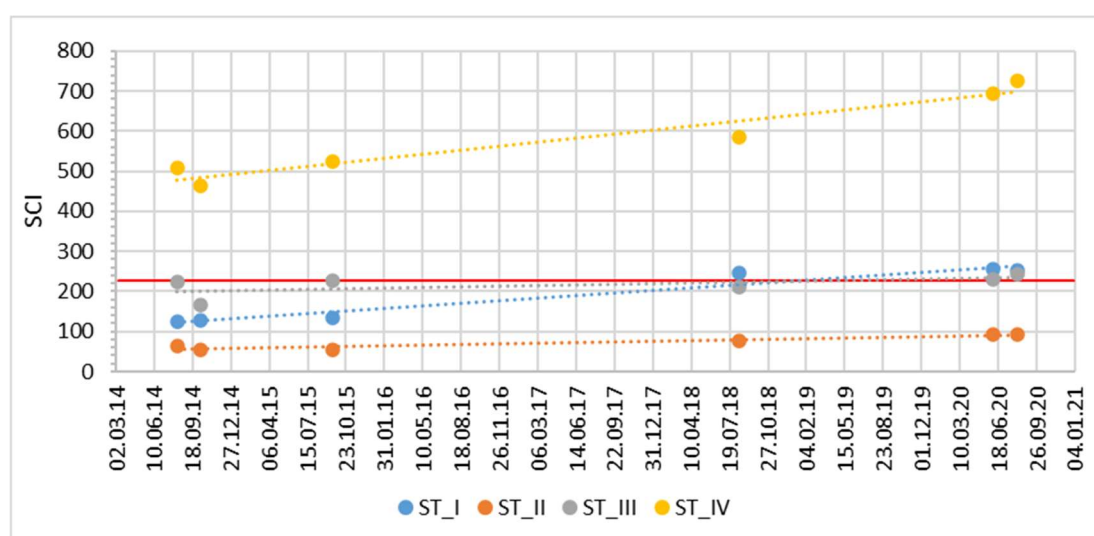
Joonis 3.29. Pinna kõverusteguri (SCI) keskmiste väärtuste muutumine kogu teelõigul (arvestatud ei ole esimest FWD mõõtmist ja mõõtmist varakevadel 2015)

SCI väärtuse ajas muutumise osas on 2014 ja 2018 aasta augusti kuu mõõtmistulemuste võrdluses näha (joonis 3.29), et ainult katselõigul ST\_III on olukord jäänud praktiliselt muutumatuks (muutus 8.8%). Teistel katselõikudel on kõigil SCI väärtused kasvanud. Protsentuaalselt on kasv suurim katselõigul ST\_I, kus SCI väärtus on kasvanud praktiliselt kaks korda. Katselõikudel ST\_II ja ST\_IV jääb SCI väärtuse kasv 40-55% juurde.

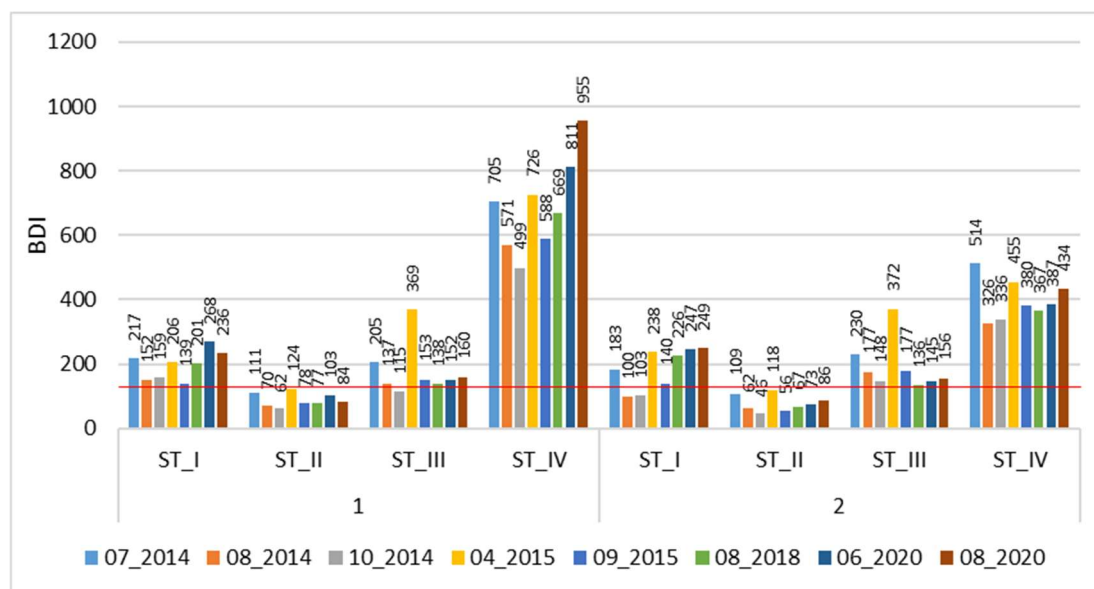
Joonis 3.31. Aluse vigastatuse teguri (BDI) keskmised väärtused uuritud lõikudel erinevate mõõtmiste ja suundade kaupa.

Aluse vigastatuse teguri (BDI) osas on olukord sarnane pinna kõverusteguriga. Katselõigul ST\_IV on BDI väärtused selgelt (kordades) üle lubatud väärtuse (120).

Katselõigul ST\_II on BDI mõõtmistulemused vastanud nõuetele praktiliselt igal mõõtmiskorral. Katselõigul ST\_III on mõõtmistulemused olnud pidevalt BDI osas piiripealsed, kord ületades lubatud väärtust ja siis on need olnud jälle alla lubatud väärtuse. Katselõigul ST\_I on viimaste aastate mõõtmistulemustes täheldatav BDI väärtuse kasv ja viimaste mõõtmistulemuste alusel on piirväärtus ületatud ca 2 kordselt.

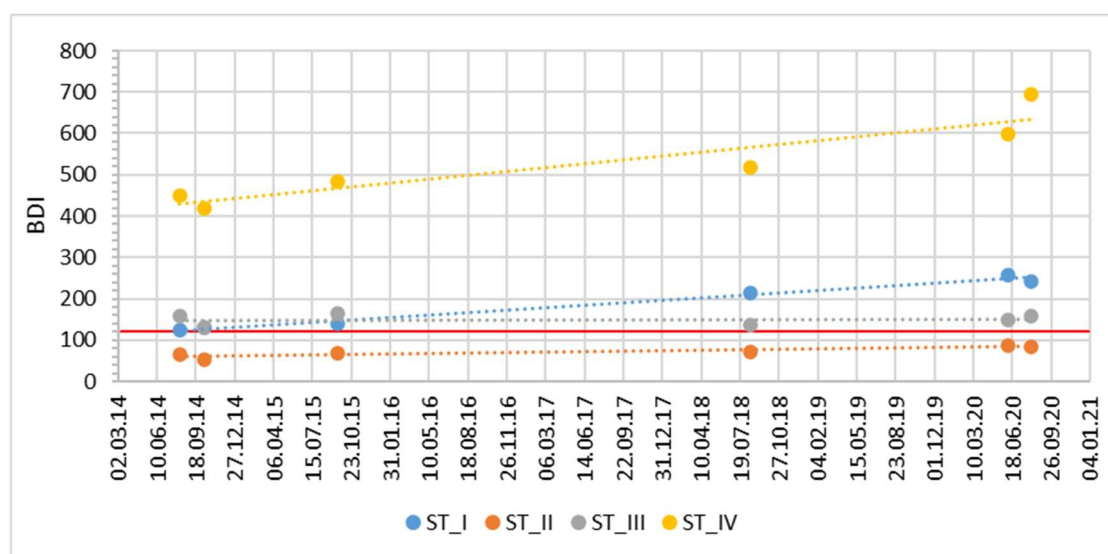
Joonis 3.32. Aluse vigastatuse teguri (BDI) keskmiste väärtuste muutumine kogu teelõigul (arvestatud ei ole esimest FWD mõõtmist ja mõõtmist varakevadel 2015)

Aluse vigastatuse teguri muutumine perioodil 2014 august võrreldes 2020 august on üldiselt väiksem kui SCI väärtuste puhul. Suurim on BDI väärtuste kasv katselõigul ST\_I, ulatudes ligi 100%-ni. Teistel lõikudel on see väiksem ja ainsana on BDI väärtused püsunud enam vähem samal tasemel katselõigul ST\_III.

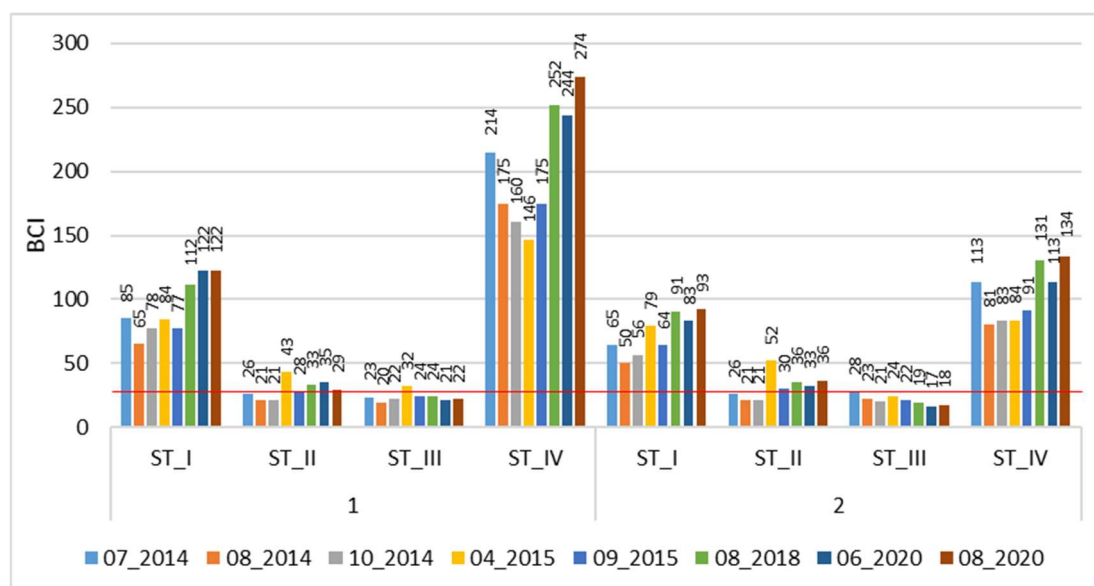
Joonis 3.34. Aluse kõverusteguri (BCI) keskmised väärtused uuritud lõikudel erinevate mõõtmiste ja suundade kaupa.

Aluse kõverusteguri (BCI) osas on olukord veidi erinev võrreldes teiste teguritega. Katselõigul ST\_IV on BCI väärtused endiselt selgelt (kordades) üle lubatud väärtuse (26) ja lisaks on BCI väärtustega suured probleemid katselõigul ST\_I. Neil mõlemal katselõigul on viimastel aastatel BCI väärtused ka selgelt kasvanud. Katselõigul ST\_III vastavad mõõtmistulemused nõuetele ja lõigul ST\_II on tulemused piiripealsed.

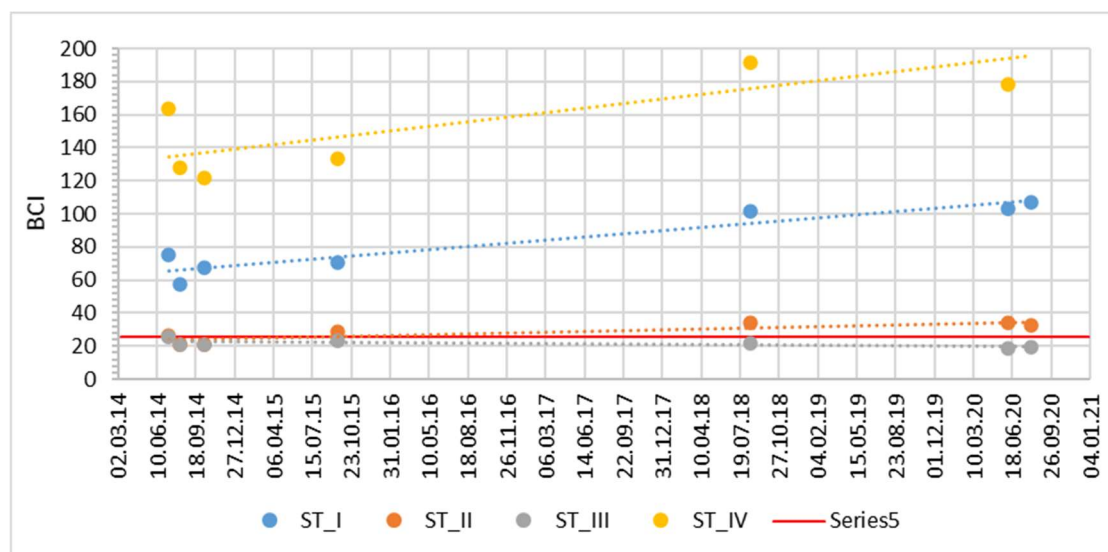
Joonis 3.35. Pinna kõverusteguri (BCI) keskmiste väärtuste muutumine kogu teelõigul (arvestatud ei ole esimest FWD mõõtmist ja mõõtmist varakevadel 2015)

Aluse kõverusteguri BCI muutumine (kasv) perioodil 2014 august võrreldes 2020 august on üsna märgatav, olles vahemikus 50-85%. Erandiks on jällegi katselõik ST\_III, kus muutus on praktiliselt olematu ja pigem on sellel lõigul aluse olukord isegi veidi paranenud.

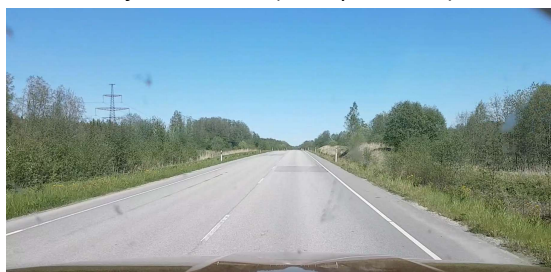
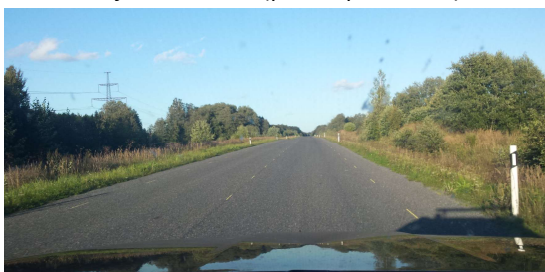
Joonis 5.1. Narva-Mustajõe objekt enne ja pärast pindamist

Narva-Mustajõe objektil mõõtmistööde teostamisel ilmnnes, et objektil oli vahepeal tehtud 1,5-kordne pindamine. Teeregistri andmetel on pindamine tehtud 18.08.2020, samas oli uuritud teelõik pinnatud juba teekonstruktsiooni kandevõime mõõtmise ajal 7.08.20.

Objektil pindamise teostamise plaanidest käesoleva tööde teostajat ei ole informeeritud ja seetõttu ei olnud ka võimalik mõõtmisi planeerida või pindamistööde teostamist ajaliselt nihutada, et jõuaks mõõtmised enne teostada.

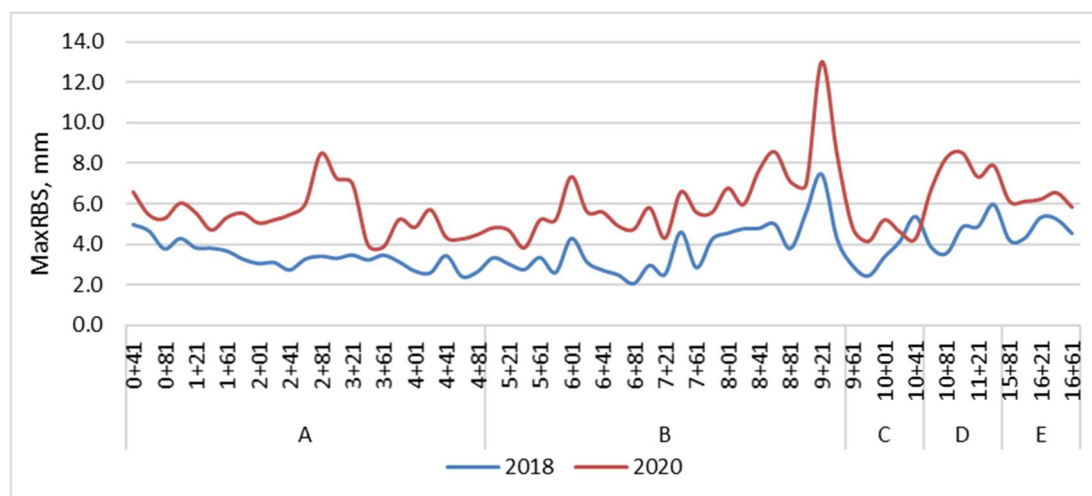
Joonis 5.3. Teekatte maksimaalse roopa sügavuse (MaxRBS) muutumine 2018 ja 2020

MaxRBS väärtuse arvestuslik muutumine (mm/a) on viimaste mõõtmistulemuste valguses suurim lõigul D, kus see on 0,9 mm/a. Teistel lõikudel on see üsna ühtlaselt 0,5-0,6 mm/a.

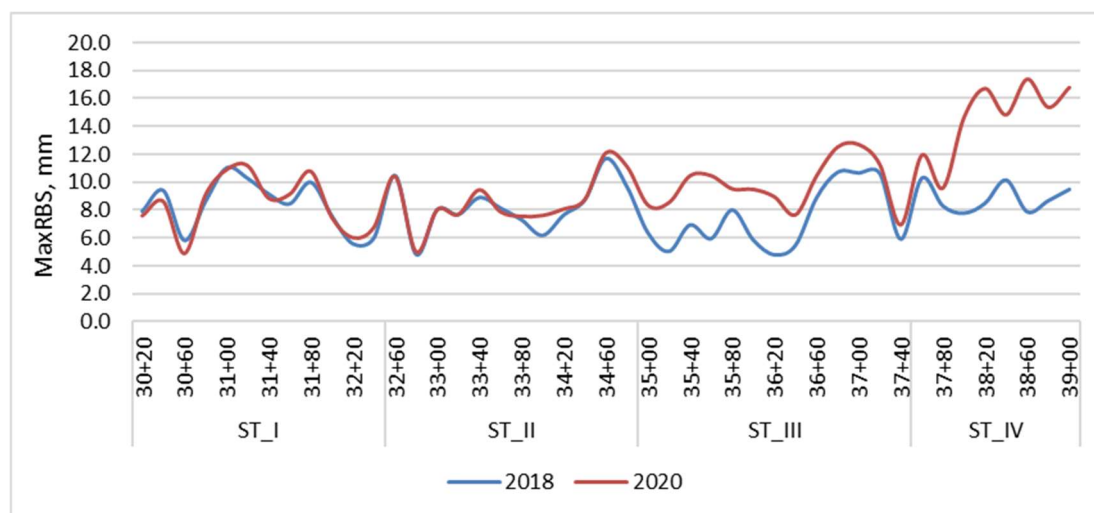
Teekatte maksimaalse roopa sügavuse areng on aeglustunud kõikidel lõikudel välja arvatud ST\_IV, kus maksimaalne roopa sügavus (joonis 5.7) on tänaseks jõudnud juba praktiliselt hoiatava piirini (15 mm).

Joonis 5.7. Teekatte maksimaalse roopa sügavuse (MaxRBS) muutumine 2018 ja 2020

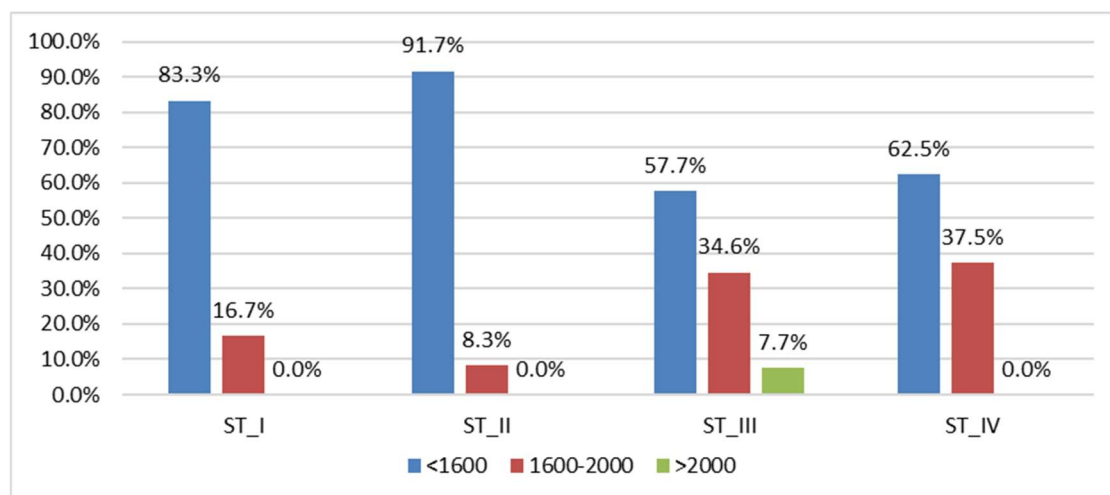
Vaadates roobaste vahekaugust erinevatel katselõikudel (joonis 5.8), siis on selgelt näha, et katselõikudel ST\_I ja ST\_II on tegemist eelkõige kulumisroopaga. Katselõikudel ST\_III ja ST\_IV on enamus roopast teekattes põhjustatud kulumisest, samas on täheldatav ka kohati vajumisroopa esinemist.

Joonis 5.8. Roobaste vahekauguse mõõtmistulemuste jagunemine Simuna-Vaiatu objektil 2020 aastal

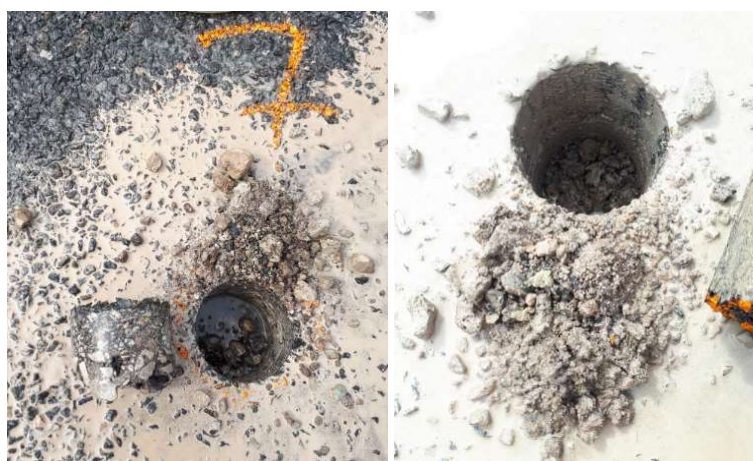
Joonise 7.2 fotodel on kujutatud valitud puurkehasid, mille nummerdus vastab tabelis 7.1 esitatud „2020“ veerule. Joonise 7.3 fotodel on näidatud punkte (7 ja 15), kus puurkehad on puurimise käigus lagunenud. Esiteks nähtub, et puurkehade täitematerjalid on justkui katkeva terakoostisega, ehk segu oleks justkui kokku pandud peenematerjalisest materjalist (freespurust) ja fraktsioneeritud killustikust. Nagu on selgitatud uuringus<sup>8</sup>, ei ole taoline terakoostis eelistatav, kuna taolist kihti on raske tihendada ning taolise koostisega segude tugevus on nõrgem kui optimaalsest segust koosnevatel segudel. Teiseks on allikas viidatud erinevatele teadusuuringutele põhinedes, et hüdraulilise sideainega seotud segudes freespuru nõrgendab püsivate/tugevate hüdrauliliste sidemete teket ning et bituumen toimib nendes segudes ebapuhtusena, mis halvendab nakke tekkimist tsemendi ja täitematerjali vahel.

Joonis 7.3. Fotod punktidest vastavalt 7 (lõik D) ja 15 (lõik C), kus puurkehad puurimise käigus lagunesid.

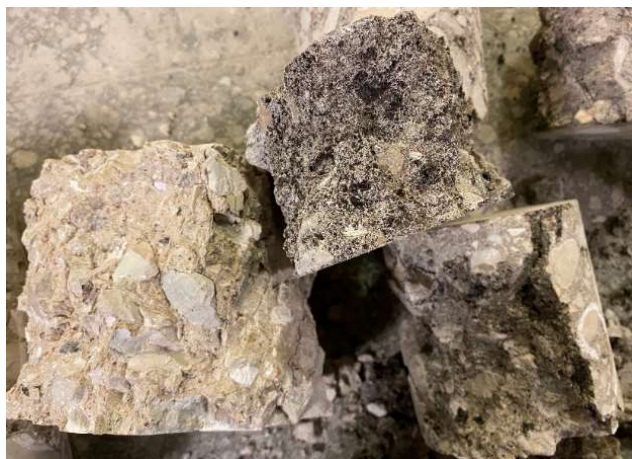
Puurkehad vaadati üle ka peale survetugevuse katsetust (foto joonisel 7.4), millest nähtus, et kui Simuna-Vaiatu puurkehad on tugevad, „konkreetsed“ ja mitterabedad (segu tehti ilma freespuruta), siis freespuru sisaldavad Narva-Mustajõe puurkehad olid pehmemad, rabedamad, poorsemad ja „ebamäärasemad“ sisaldades justkui ebapuhtust, mis on takistanud püsivate hüdrauliliste sidemete säilimist. Joonisel 7.4 toodud foto puhul peab arvestama, et nähtavad praod on sees tulenevalt proovikehade purustamisest survetugevuse mõõtmise käigus. Samuti nähtus juba eelnevalt kirjeldatu, et segus on kasutatud kohati liiga suure terasuurusega kivi ning et segud näivad olevat tasakaalust väljas (joonis 7.5 fotod).

*Joonis 7.4. CFB tuhaga stabiliseeritud proovikehade võrdlus peale survetugevustesti läbimist: vasakul on ilma freespuruta Simuna-Vaiatu proovikeha ja paremal freespuruga Narva-Mustajõe; viimane on rabedama ja „pehmem“ koostisega.*

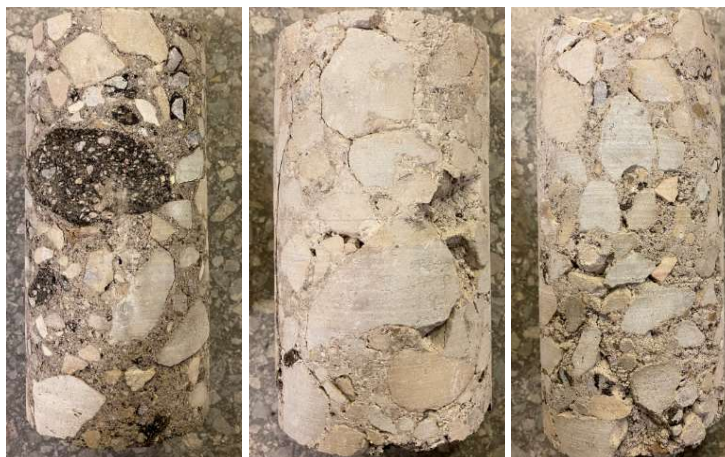
*Joonis 7.5. Näited survetugevuse läbinud proovikehadest Narva-Mustajõelt, millest nähtub see, et segude terakoostised on kohati tasakaalust väljas.*

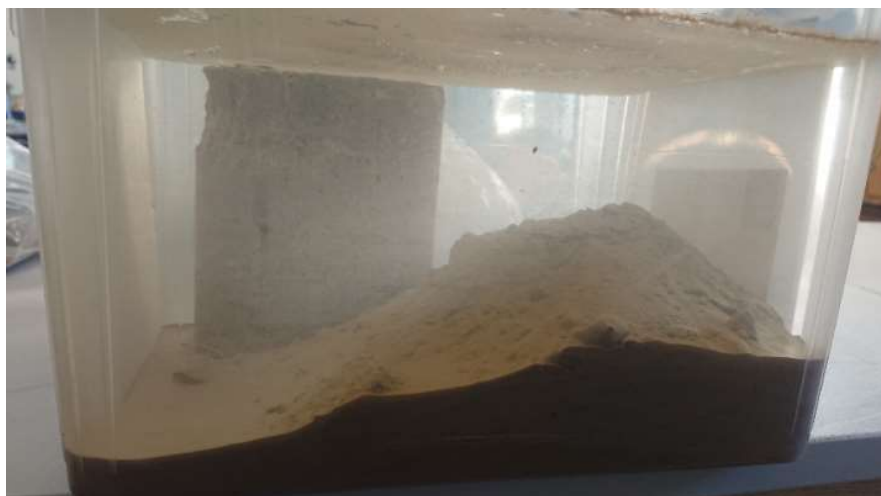
*Joonis 7.13. Veekonteineris seisev 4% CFB põlevkivituhaga stabiliseeritud katsekeha võrdlusena stabiliseerimata materjaliga. Katsekeha on eelnevalt läbinud survetugevuse testi, mis purustas selle ääred ning tekitas kehasse pragusid. Sellegipoolest püsib katsekeha tervena.*

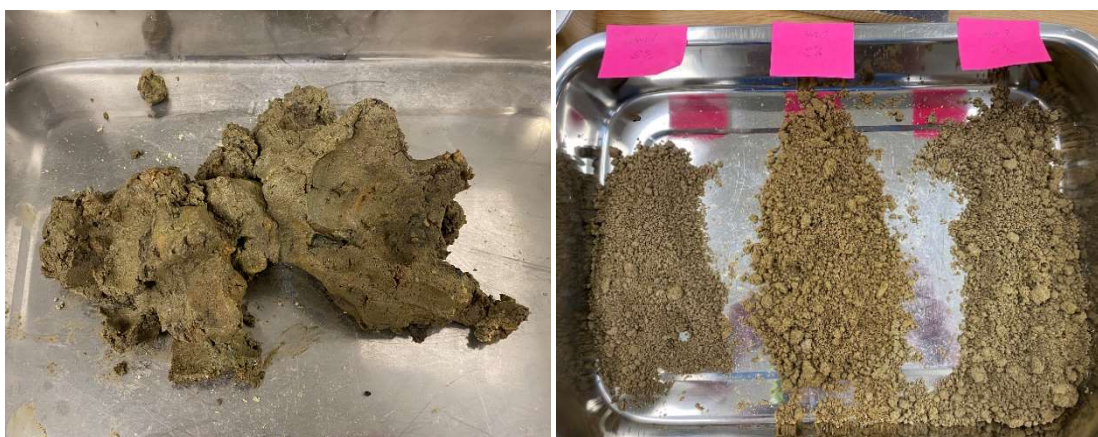
Joonis 7.15. Segades kõrge veesisaldusega plastse pinnase (antud juhul 8%) põlevkivituhaga, muutus pinnas liivataoliseks.
