# **INSENERIBÜROO STRATUM**

## **Viljandi ümbersõidu liiklusohutuse audit**

**Tallinn 2005**

# Viljandi ümbersõidu (T49) liiklusohutuse audit

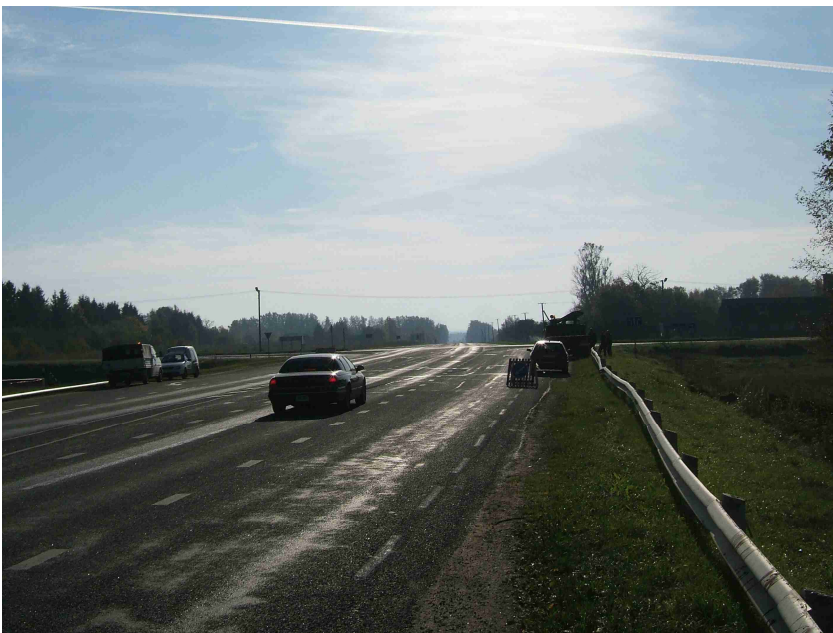
Foto 5. Vaade ristmikule Tallinna suunast (1).

Lähenedes ristmikule Tallinna suunast on ristmiku ette paigutatud eelsuunaviit, mille kohaselt antakse liiklejale informatsiooni liiklussuundade jagunemisest ristmikul ja kiiruspiirangu 70 km/h kehtestav liiklusmärk. Kuna maantee parempoolses servas on mulle suhteliselt kõrge, on tee paremasse serva paigutatud pörkepiire, mis ulatub ristmiku lähedusse.

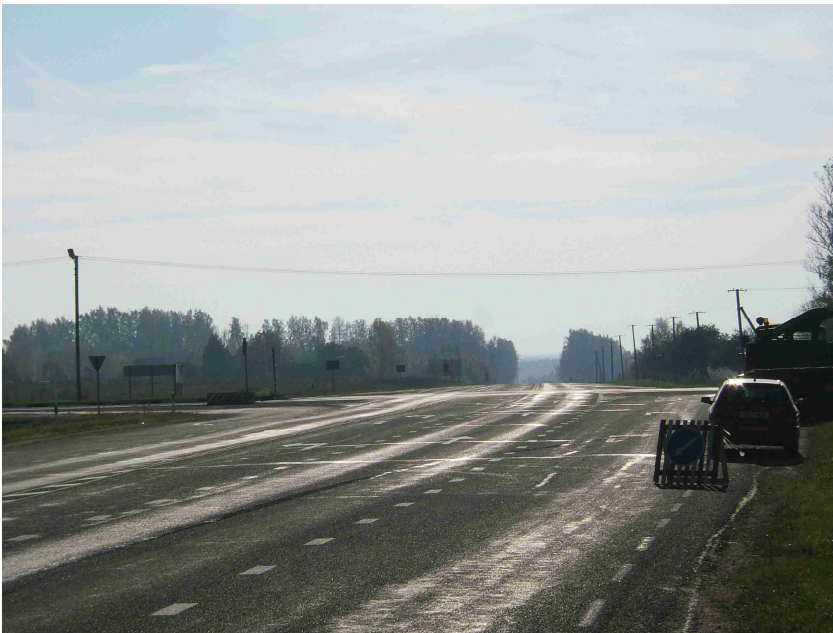
Foto 6. Vaade ristmikule Tallinna suunast (2).

Ka antud suunast suundub ristmikule kummaski sõidusuunas 1 sõidurada. Ristmiku eel on ühest sõidurajast kujundatud kokku kolm sõidurada, üks iga liiklussuuna jaoks. Vahetult ristmikul on sõidusuunad eraldatud joonitud saartega.

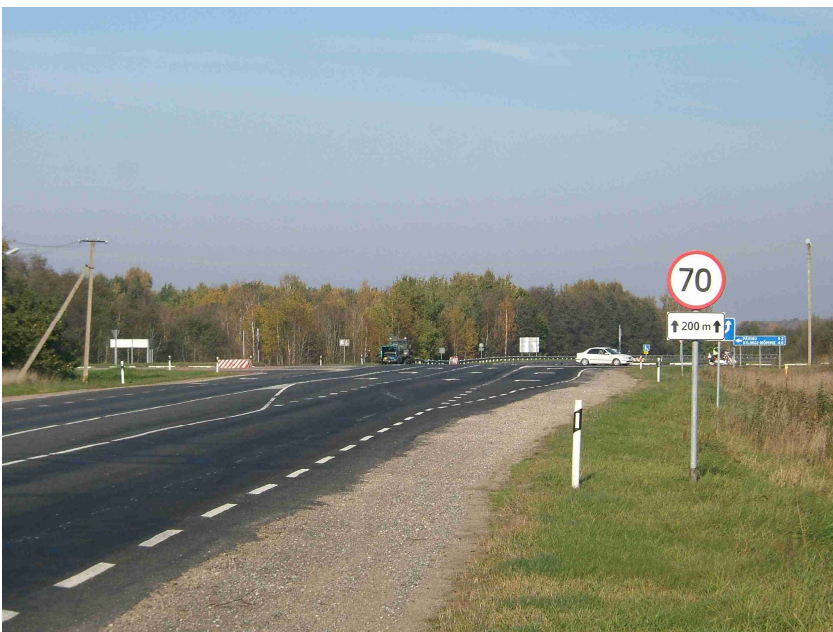
Foto 7. Vaade ristmikule Karksi-Nuia suunast (1).

Lähenedes ristmikule Karksi-Nuia suunast on ristmiku ette paigutatud kiiruspiirangu 70 km/h 200 m lõigul kehtestav liiklusmärk.

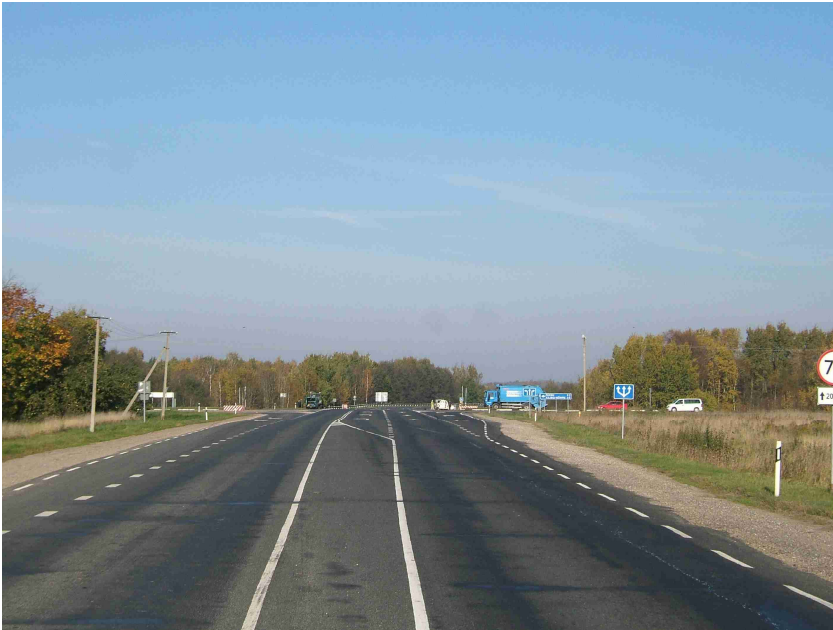
Foto 8. Vaade ristmikule Karksi-Nuia suunast (2).

Ka antud suunast suundub ristmikule kummaski sõidusuunas 1 sõidurada. Ristmiku eel on ühest sõidurajast kujundatud kokku kolm sõidurada, üks iga liiklusuuna jaoks. Vahetult ristmikul on sõidusuunad eraldatud joonitud eraldusriba ja saartega. Vastassuunas (ristmikult Karksi-Nuia suunas) on parempöörde kiirendusraja ja otsesuuna liikluse sõiduraja ühinemise järel samuti üks sõidurada.

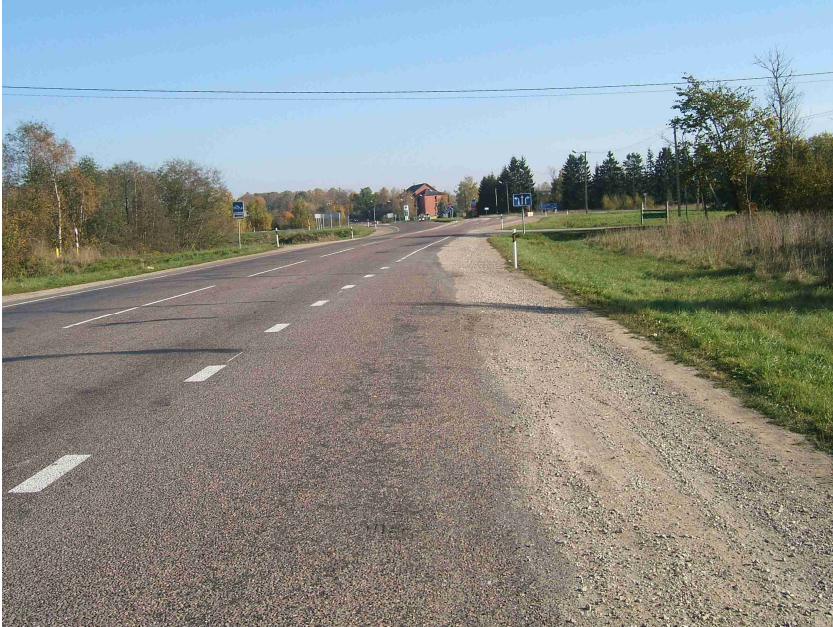
Foto 10. Vaade ristmikule Kilingi-Nõmme suunast (1).

Põhimõtteliselt on liikluskorraldus sama ka ristmikule lähenemisel Kilingi-Nõmme / Pärnu suunast. Antud suunast suundub ristmikule kummaski sõidusuunas 1 sõidurada. Ristmiku ette on paigutatud liiklusmärk 531, millega antakse liiklejale informatsiooni liiklussuundade jagunemisest ristmikul (Foto 11). Ristmiku eel on ühest sõidurajast kujundatud kokku kolm sõidurada, üks iga liiklussuuna jaoks. Vahetult ristmikul on sõidusuunad eraldatud saartega, millest sõidusuundi eraldav on äärekiviga ääristatud ja haljastatud ja millel on paigutatud liiklusmärgid 421 ja 222. Parem- ja otsesuuna liikluseks ette nähtud sõidurada eraldav eraldussaar on joonitud ja sellele on paigutatud teerajatise külgäärt tähistava märgisega betoonalus ja sellele kinnitatud liiklusmärk 222 *Peatu ja anna teed*. Parempöörderaja ja ristuvliikluse otsesuuna ühinemiskoha ette on paigutatud liiklusmärk

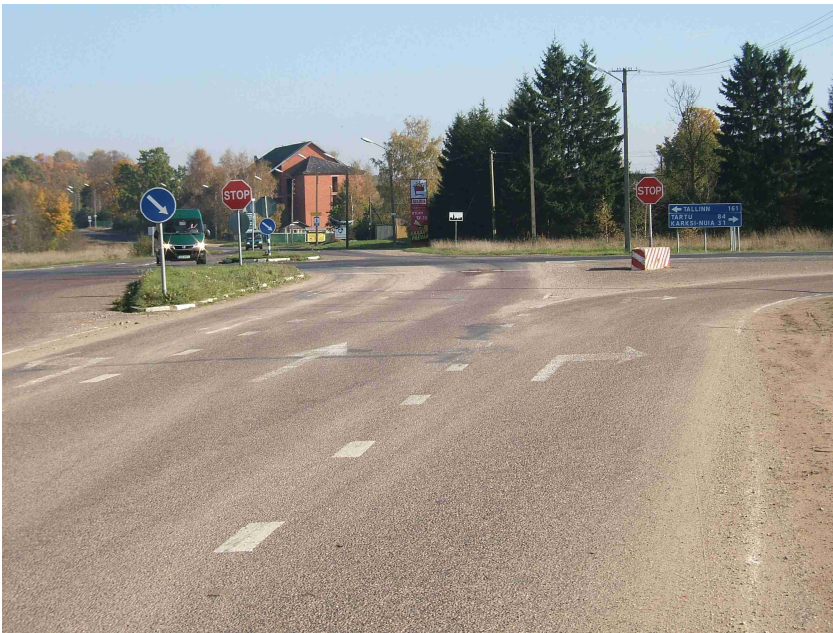
Foto 12. Vaade ristmikule Kilingi-Nõmme suunast (3).

221 *Anna teed*. Ristmiku eel asub veel kaks kohalikku sissesõitu maanteelt- paremale ja vasakule, sõiduks prügiladustusväljakule.

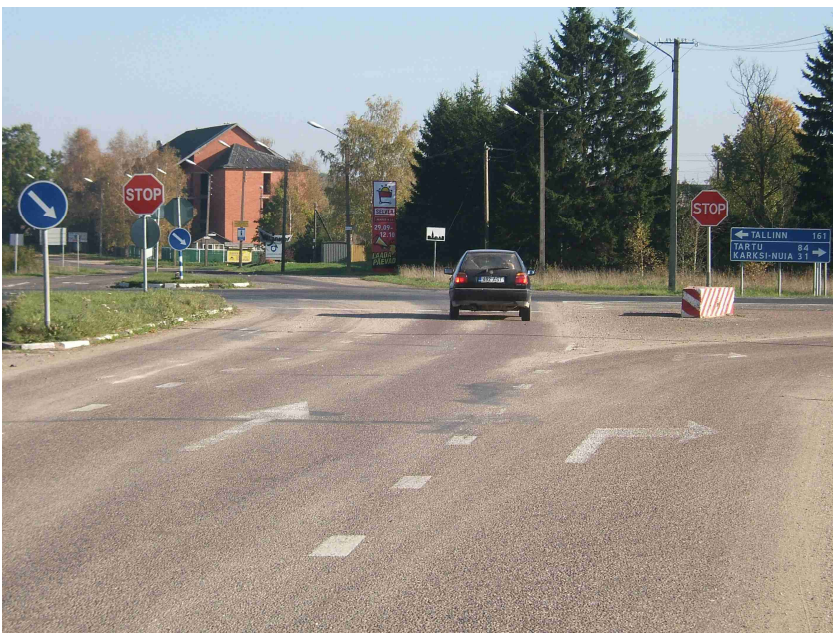
Foto 13. Vaade ristmikule Kilingi-Nõmme suunast (4).

Sõites ristmikult edasi Viljandi linna suunas on ristmiku taha linna sissesõidutee algusse paigutatud liiklusmärk 571, millega kehtestatakse asulates kehtiv liikluskord, sealhulgas piirkiirus 50 km/h. Selle järel paiknevad tee ääres mitu reklaamviita.

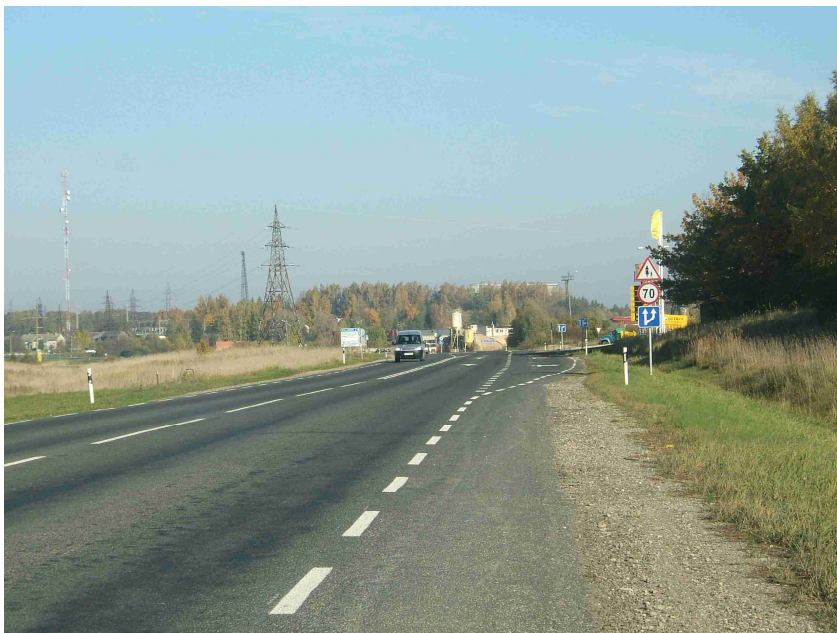
Foto 15. Sissesõit bensiinijaama, vaade Tallinna suunas.

Imavere-Viljandi- Karksi-Nuia maantee (T49) ristumine Metsküla teega paikneb ca 1 km kaugusel eelpoolkirjeldatud ristmikust. Kahe kirjeldatava ristmiku vahel paikneb maanteelõik, kus kummaski sõidusuunas on 1 sõidurada, välja arvatud Olerexi bensiinijaama piirkonnas, kuhu on rajatud aeglustus ja kiirendusrajad sisse- ja väljasõiduks Olerexi bensiinijaama (Foto 15) ning edasi Viljandi linna ning kus piirkiiruseks on kehtestatud 70 km/h. Nimetatud kiiruspiirangu mõjuala hõlmab ka ristumise Metsküla teega.

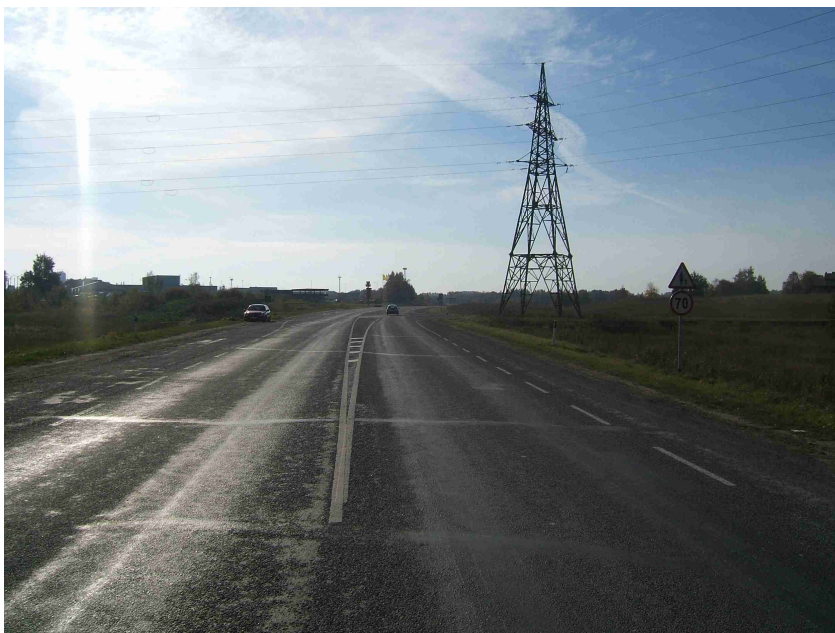
Foto 20. Ringtee ja Metsküla tee ristmik. Vaade Tallinna suunast (2).

Vastassuunas (Tallinnast) on vahetult ristmiku ees otsesuunas liikumiseks ja parempöördeks üks sõidurada. Vahetult ristmikul, kuhu on joonitud sõidusuundi eraldav saar, algab vasakpöörderada, mida saab kasutada sissesõiduks bensiinijaama (foto 19) või ka Viljandi linna.

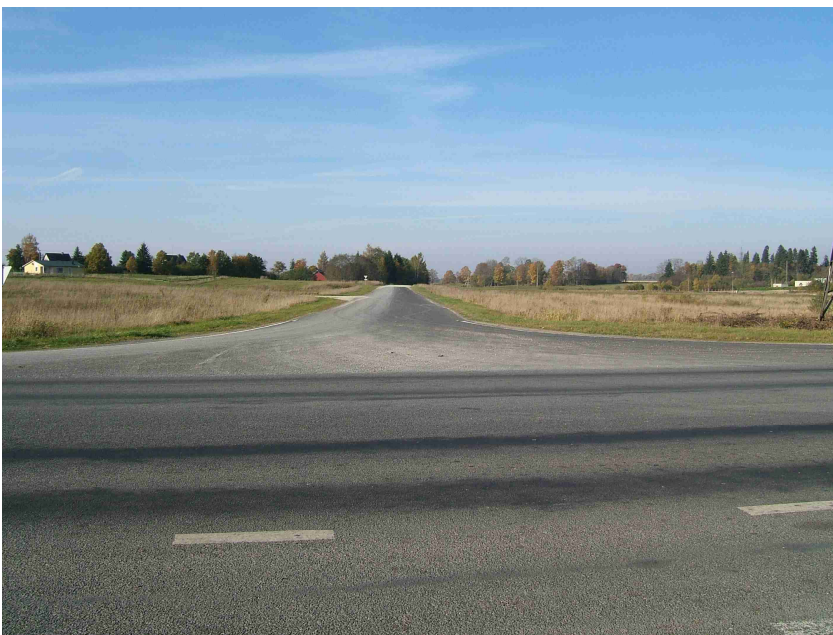
Foto 22. Ringtee ja Metsküla tee ristmik. Vaade Metsküla teele.

Ringteega ristuv Metsküla tee on ca 100 m ulatuses ristmikust asfalteeritud, kuid edasi kruuskattega. Asfalteeritud lõigul suunaga ringtee poole liikudes paikneb veel üks kohalik sissesõit krundile (foto 23). Ristumise ees ringteega paikneb liiklusmärk Anna teed 221. Ristmikule lähenedes ei ole Metsküla teel muid liiklusmärke ega teekattemärgistust.
