TRANSPORDIAMET

Teede  
Tehnokeskus

## Riigitee nr 9 Ääsmäe – Haapsalu – Rohuküla km 7,5 Laitse ristmiku adaptiivse kiiruspiirangu süsteemi toimivuse uuring

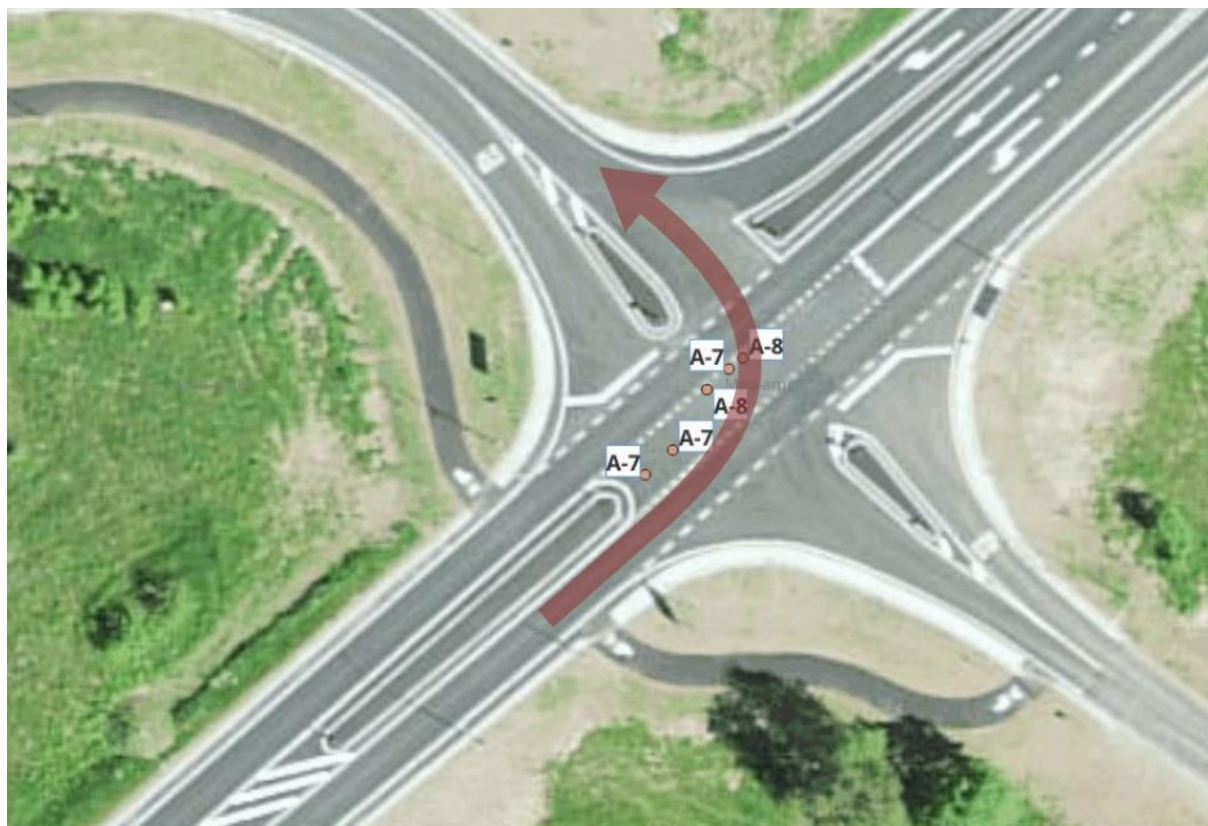
**Joonis 11. Sõiduki liikumine stsenaariumi vasakpööre Laitsesse korral.**

Videopildi analüüs näitas, et kuigi anduri kirje logifailis tõi kaasa märgi süttimise etteantud kujul, ei kaasnud sellega ühelgi vaadeldud 10 juhust vasakpööret. Visuaalne kontroll näitas,

et anduri aktiveeris tõenäoliselt sõiduraja vasakus servas liikunud auto, näide on toodud järgneval kaadril.

Samuti on vasakpöördeks suhteliselt vähe ruumi – eraldussaaress ristmiku keskkohani ainult 14 meetrit. See tähendab, et vasakpöörre sooritav autorong pikkusega 18 meetrit jääb takistama ka otseliiklust. Praeguse seadistuse puhul on kiirus piiratud ainult vastutulevatele sõidukitele, ohutuse mõttes tuleks piirata ka samas suunas liikuvate sõidukite kiirust.
