# Teede talviste ebatasasuste uuring

Põhimaantee nr 2 Tallinn-Tartu-Võru-Luhamaa, Kose-Võõbu  
(vahemikus PK 447+00 kuni 454+00) ebatasasuste uuring  
Lõpparuanne

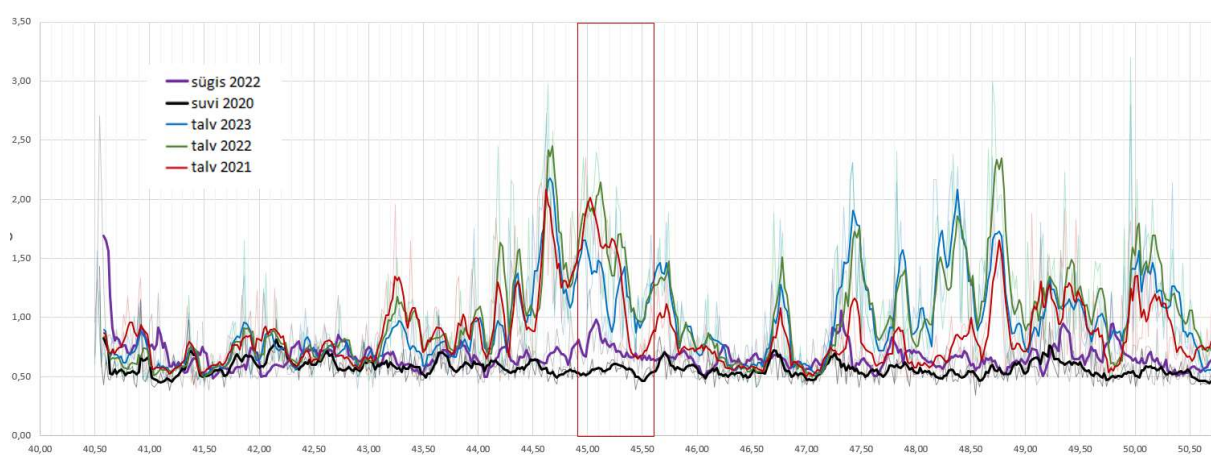
Tasasuse mõõtmises eristuvad selgelt lõigud, kus talvine tasasus suureneb märkimisväärselt võrreldes suvise tasasusega, samuti võib märgata, et ajas on talvised ebatasasused valdavalt kasvavas trendis, nagu ka suvised ebatasasused.

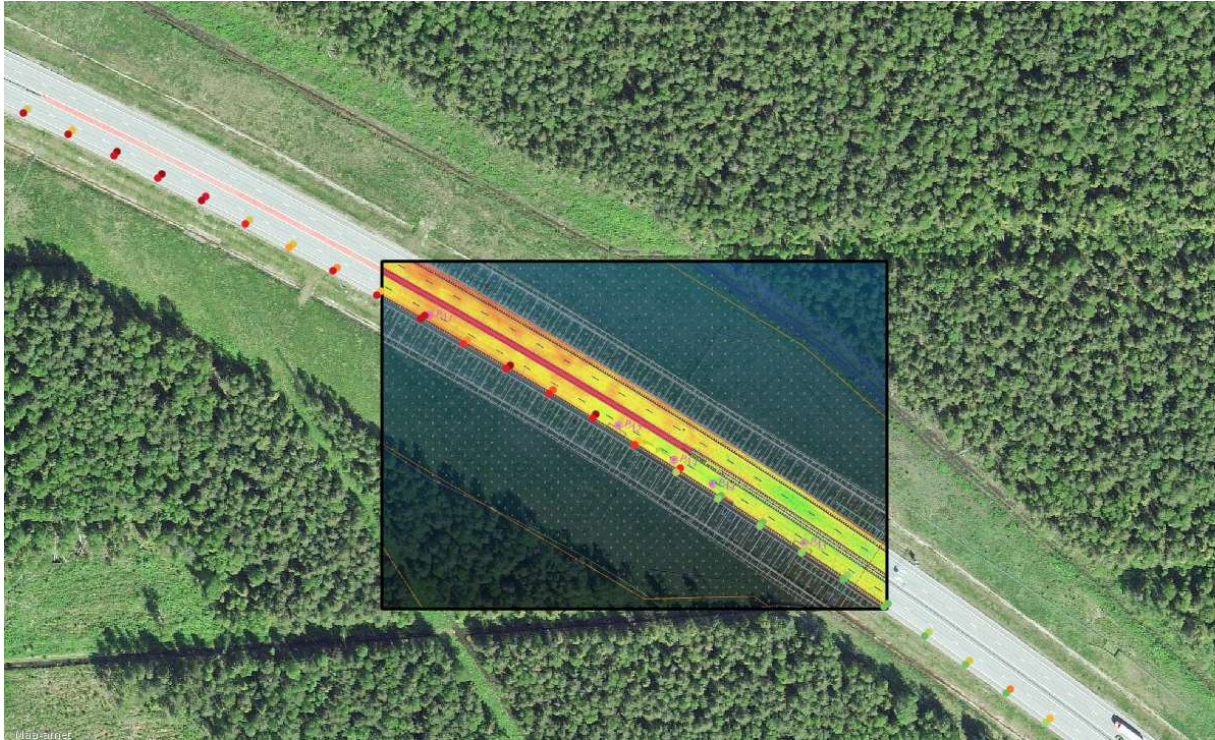
Joonis 5. Täpsemaks uuringuks valitud kõigi lidar-seadmetega kaetud ala

Lidaruuringutega saadi täppis-uuritud alast detailne külmakergete kujutis, mis kinnitas oletust, et ebatasasel lõigul (tähistatud punaste mummudega), on ka lidariga tuvastatav kõrguste erinevus kus lokaalsed külmakerked on suuremad (st. külmakergete vahel on kerkimata alad) samas kui tasases piirkonnas sellist kõrguste erinevust pole. Lidarmõõtmiste tulemusena kavandati 5 uuringu kohta, neist uuringukohad 1...3 külmakerkelistesse kohtadesse (3 puurauku ja üks surf kohas 2) ning uuringukohad 4...5 mittekülmakerkelistesse kohtadesse (2 puurauku ja üks surf kohas 5)

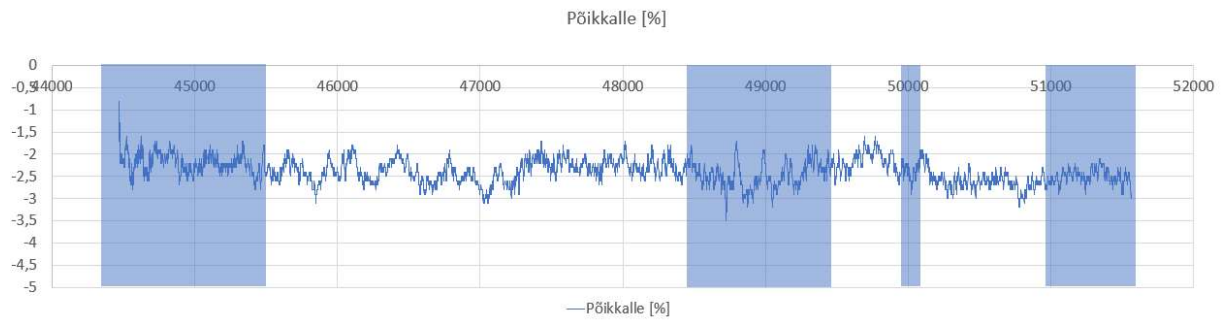
Joonis 7. Kalde muutused km 44...52 sõidurajal 1

Lidarskanneerimise tulemustest katte põikprofiili ja roobaste mõõtmise seadmega arvutati välja roobaste sügavus, sõiduraja põikkalle ja roobaste ristlõike pindala ning uuriti, kas ebataasates, st ebaühtlaste külmakergete kohad on toonud talvetingimustes kaasa ka suuremad ebaühtlused ja profiili kõikumised katte põiksuunas nendes kohtades. Allolevatel joonistel võib näha, et uuritud näitajate kõikumine on küll arvestatav kuid need ei erine silmnähtavalt tasasematel ja ebataasematel (allolevatel joonistel tähistatud sinisega) lõikudel.

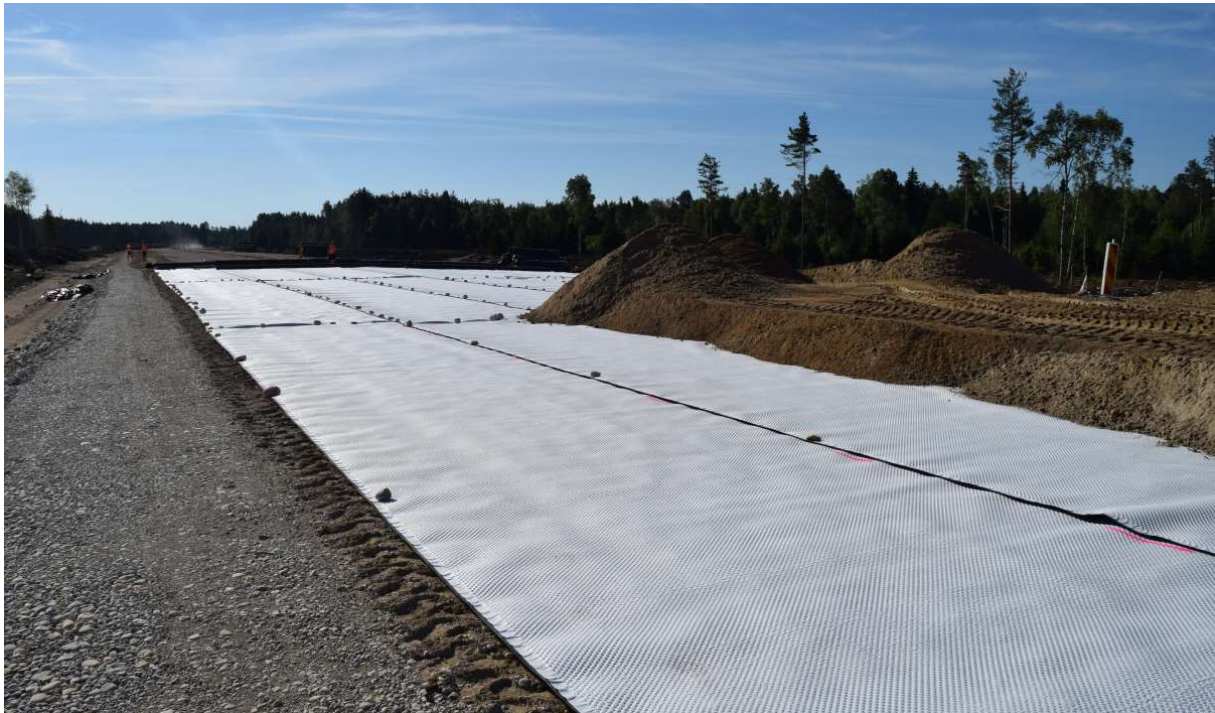
Joonis 14. Dreneaži geokomposiidiga Grilltex GXP Dren 8 SP paigaldus (foto: TREV-2)

Projekti ja teostuse uurimisel selgus, et projektis kapillaartõusu tõkestamiseks kavandatud vee toimel paisuv bentoniitmatt (kasutusel ainult turbaladel) oli ehituse käigus asendatud vundamentide hüdroisolatsiooni kaitseks mõeldud drenmatiga - dreneaži geokomposiidiga (dimpled high density polyethylene foil with polypropylene geotextile) Grilltex GXP Dren 8 SP. Vaatamata sellele, et materjali asendus ei pruugi pakkuda 100% identset toimet projektis ettenähtuga, täidab see suure tõenäosusega oma eesmärgi kapillaartõusu tõkestajana allolevatest kihtidest, piirates samal ajal ülevalt tuleva vee valgumisel allapoole. Seda kõike eeldusel, et kihti pole paigalduse käigus märkimisväärselt vigastatud. Alloleval juhuslikul pildil on näha, et drenmatti ülekatted on teekalde suunas ja drenmatti nähtaval osal puuduvad tunnused, mis viitaksid selle võimalikule vigastamisele.
