**AS TEEDE TEHNOKESKUS  
PMS GRUPP**

***1995-2000 aastal ehitatud katete  
seisukorra analüüs***

**LÕPPARUANNE**

**Tallinn  
2001**

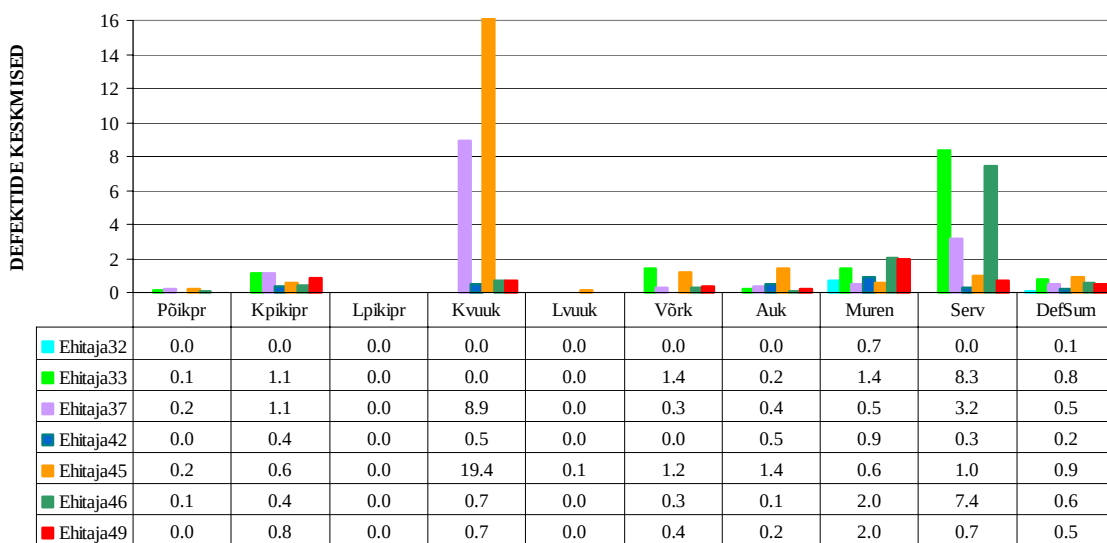
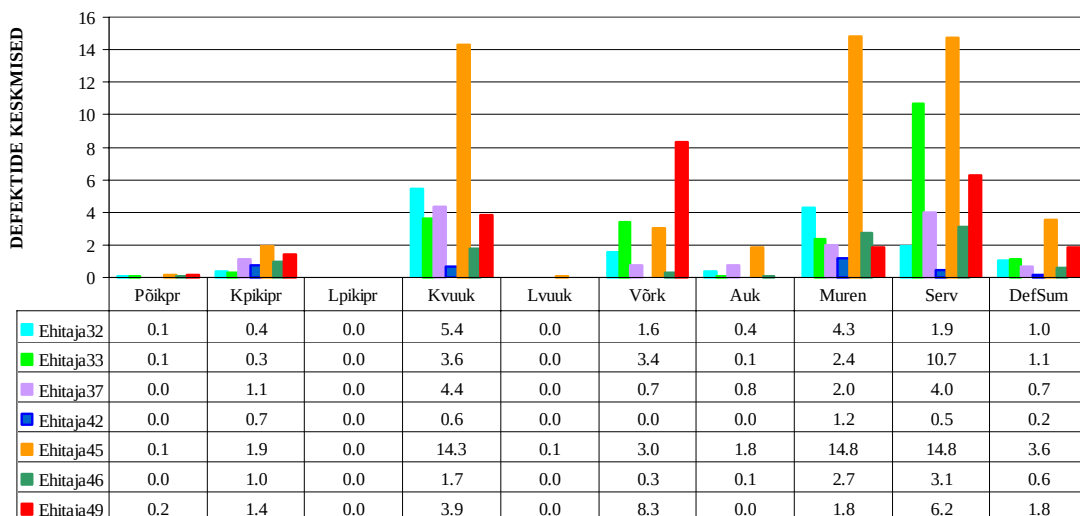
Graafik I-1.

Graafikutelt I-1 ja I-2 on näha, et TAB16II+BS32 kattegrupis paistab halvas mõttes silma ehitaja 45, kelle tehtud objektidel on keskmisest rohkem kitsast vuugipragu, murenemist ja servadefekti. Võrkpragu on teistest rohkem ehitajal 49. Samas on ka kõigi teiste ehitajate poolt ehitatud teekatetel defektid üsna kiiresti arenema hakanud. Juba 1-2 aastat peale katte ehitamist esineb praktiliselt kõiki defekte (loomulikult välja arvatud laiad praod). 3-4 aastat peale ehitamist on kõik defektid juba selgelt nähtavad. Ainuke positiivne erand selles suhtes on ehitaja 42, kelle poolt ehitatud katetel ka 3-4 aastat peale katte valmimist on defekte arenenud väga vähe.

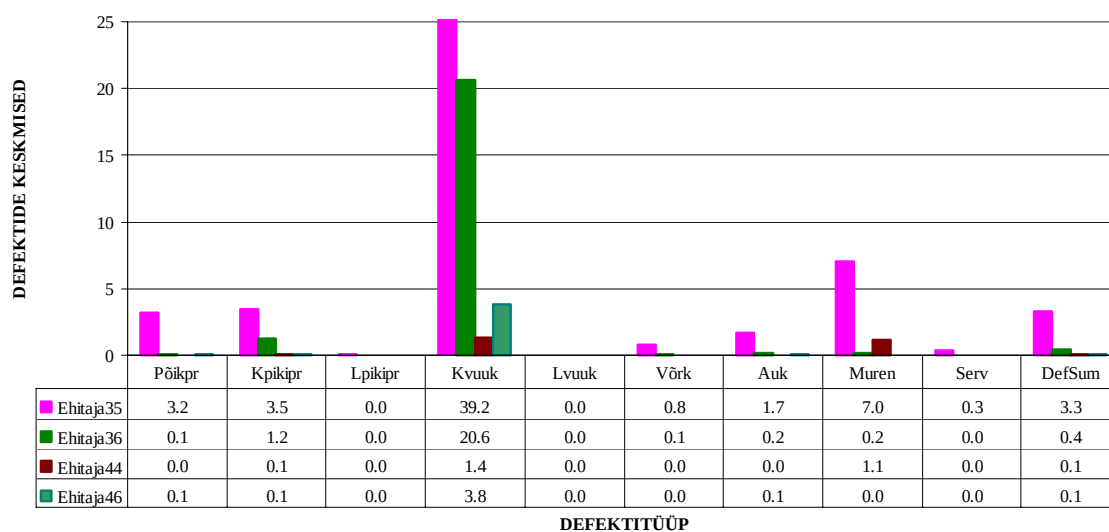
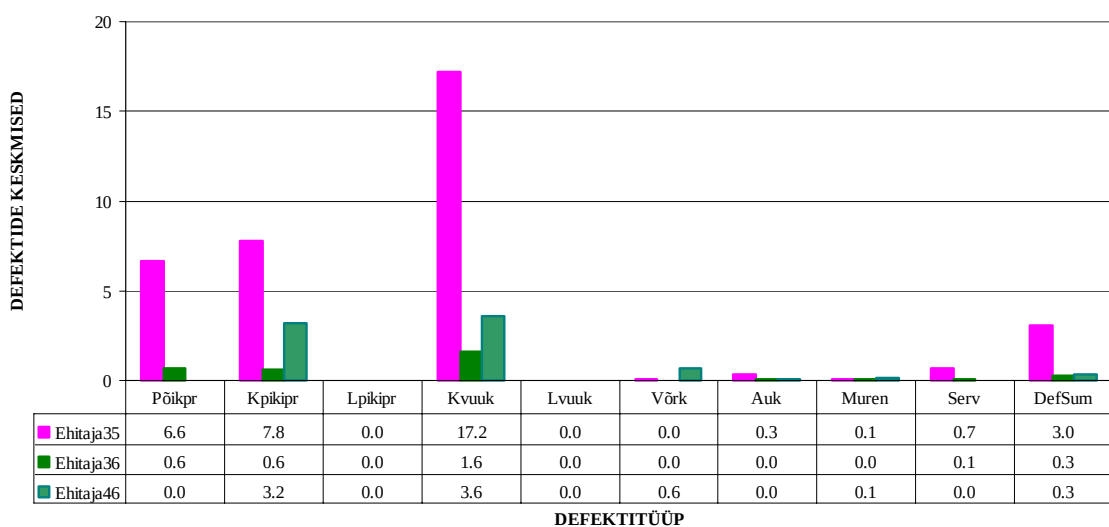
Graafik I-7

Nagu graafikutelt I-7 ja I-8 on näha, on TAB16II(12II) kattegrupi puhul teistest rohkem defekte ehitajal 35. Vuugipragu on palju 1-2 aastat peale ehitust ka ehitajal 36. Antud kattegrupis on eriolukord selles suhtes, et enamuse teekatteid on pinnatud kaks aastat peale katte ehitust ja pärast pindamise tegemist inventeeritud defekte ei ole analüüsi

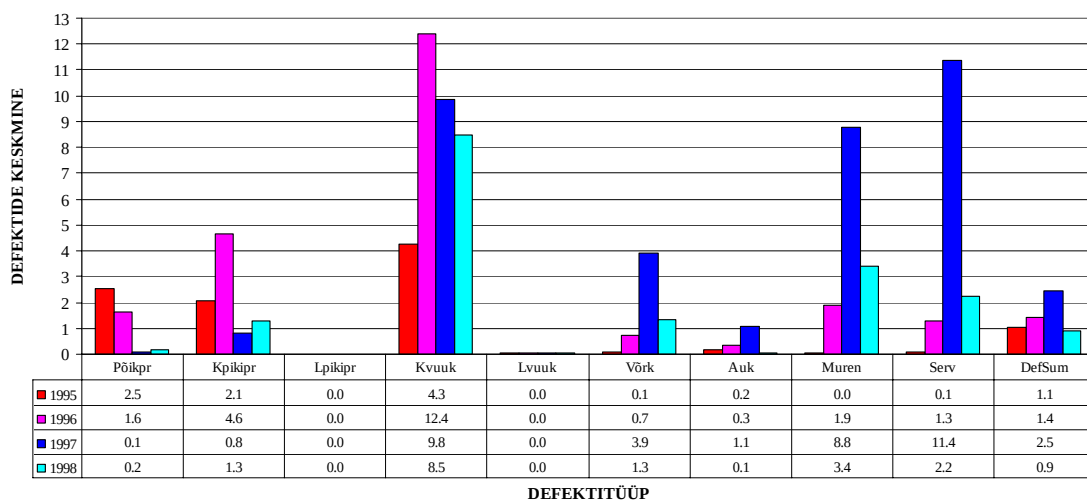
Graafik II-2

Graafikult II-2 on näha, et 3-4 aastat peale teekatte ehitamist on kõige rohkem defekte 1997 aasta remondiobjektidel. Samas tuleb märkida, et 1995 ja 1996 aastal tehtud objektidest on paljud vahepeal pinnatud, mis seletab nende objektide madala võrkprao ja murenemise taseme. Samas on näha, et tehtud pindamine ei ole mõju avaldanud põik- ja pikipragude arengule. Antud graafiku põhjal on 3-4 aastat pärast ehitamist kõige kehvemas olukorras 1997 aasta objektid. 1998 aasta objektidel on enamuse defektide tase tunduvalt väiksem.

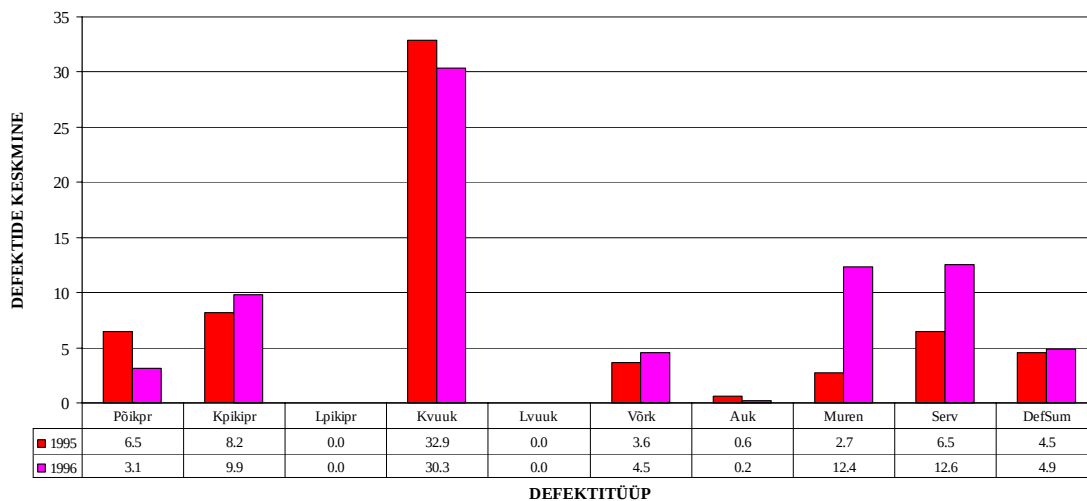
Graafik II-3

Graafikult II-3 on toodud ainult 1995 ja 1996 a. ehitatud objektid. Graafikuga II-2 (3-4A peale katte ehitust) võrreldes on näha, et praktiliselt kõik defektid on vahepealse paari aastaga arenenud üsna kiiresti. Eriti kiiresti on tekkinud 1996 aastal ehitatud katetele kitsad pikipraod, murenemine ning servadefektid (viitavad osaliselt probleemidele segu kvaliteedis). Ka võrkpragu on tekkinud üsna palju, mis viitab selgelt teekonstruktsiooni nõrkusele.

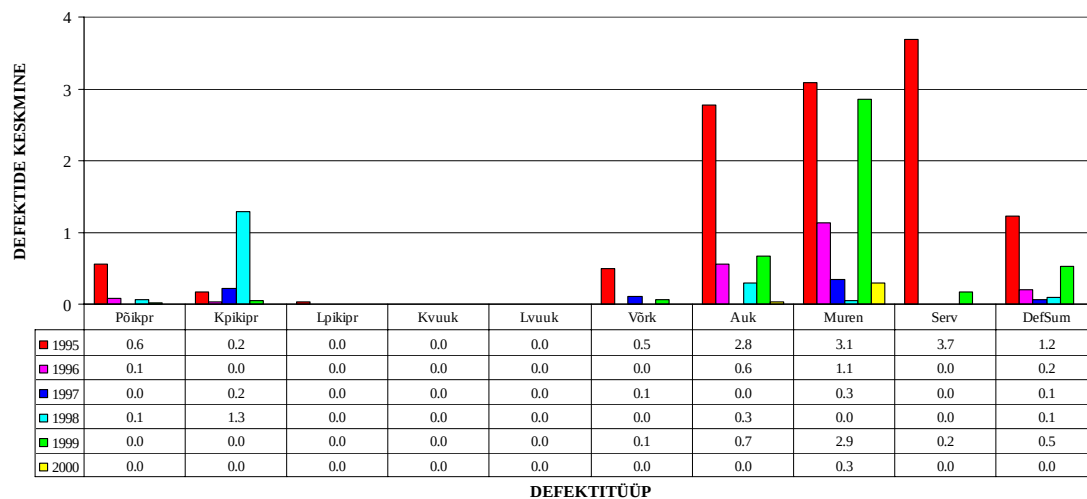
Graafik II-4

Nagu graafikult II-4 näha, on nõrgemate katendite puhul probleemiks tõsisemad defektid nagu augud, murenemine ja võrkpragu. Eriti (halvas mõttes) paistavad silma 1995 aastal ehitatud katted, kus peale aukude ja murenemise on palju ka servadefekti. 1999 aastal ehitatud katetel on suhteliselt palju murenemist (probleeme on neljast objektist ühel). Ülejäänud aastatel suuremaid probleeme defektide osas 1-2 aastat pärast ehitust ei esine.

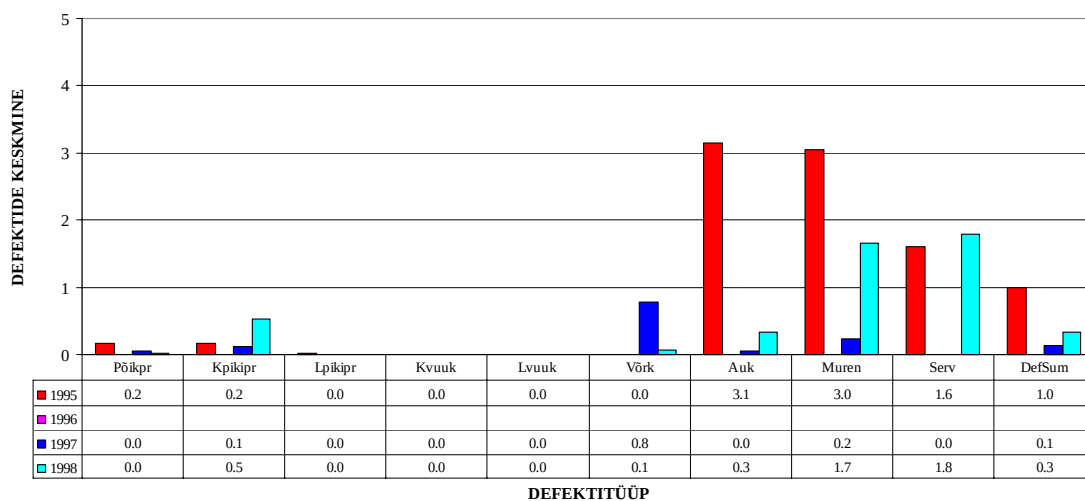
Graafik II-5

Graafikult II-5 on näha, et 3-4 aastat pärast ehitust on endiselt probleeme 1995 aasta katetega, kuid samas ei ole defektid arvuliselt kasvanud. Põhjuseks on see, et osadel selle aasta objektidel on 3-4 aastal tehtud pindamist või ribapindamist. 1996 aastal on antud katete grupis ehitatud ainult üks objekt ning selle graafiku jaoks andmed puudusid.

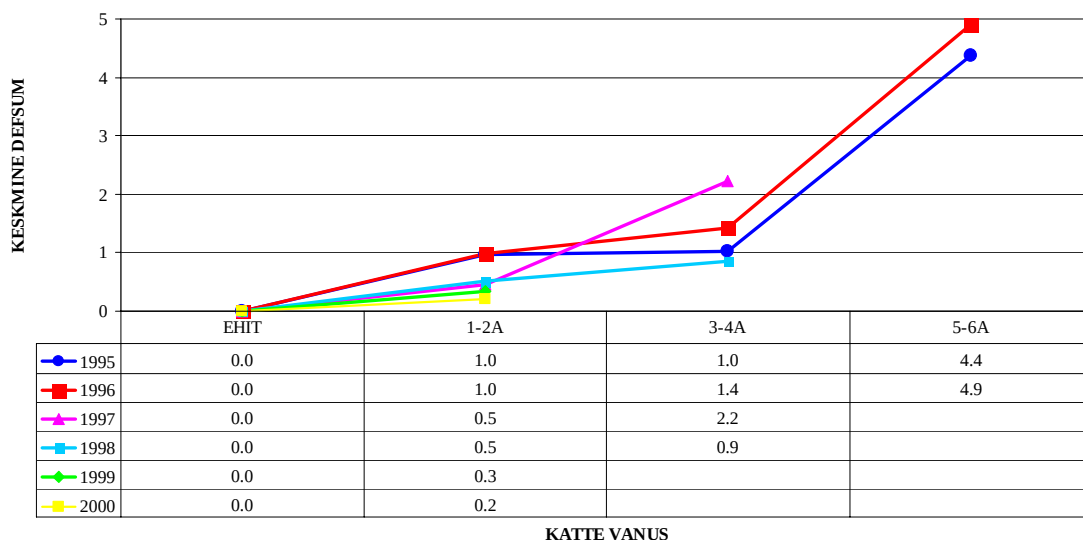
Graafik II-7

Graafikul II-7 on toodud keskmiste defektisummade arenemine ajas katte ehitusaastate kaupa. 1-2 aastal peale ehitust arenevad defektid kõige kiiremini vanematel katetel, mis tähendab, et mida aasta edasi seda paremaks on ehituse kvaliteet muutunud (paremad ehitusmaterjalid ja kvaliteetsem töö). 1995 ja 1996 aasta katetel defektisumma vahepealne arengu kiiruse vähenemine on tingitud nendel katetel tehtud kordus- või ribapindamisest. Samas on näha, et selle efekt on küllaltki lühiajaline. Pärast teist aastat on defektid ka 1997 aastal ehitatud katetel kiiremini arenema hakanud, samas kui 1998 aastal ehitatud katete osas seda täheldada ei saa.

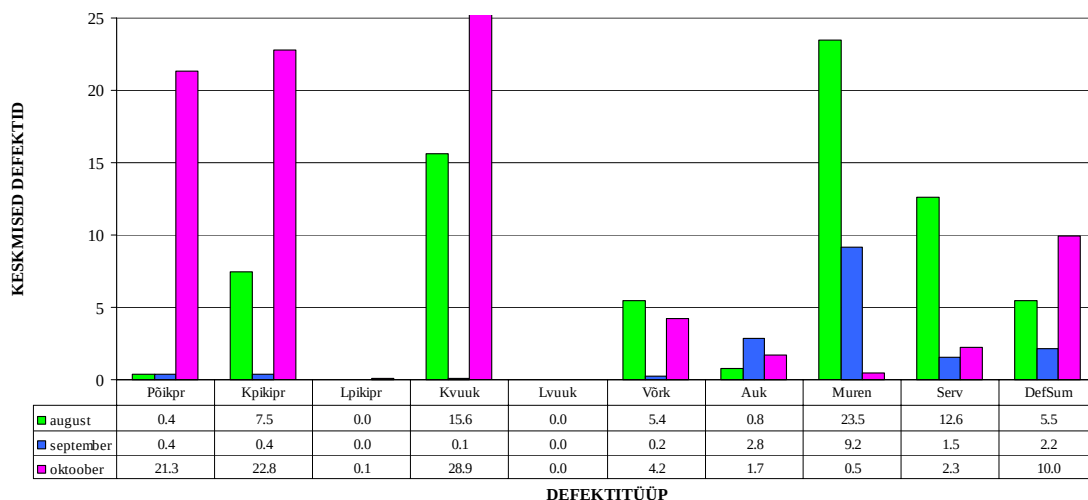
Graafik III-3

Graafikult III-3 on näha, et graafikul III-2 defektide madala tasemega olnud oktoobrikuu objektidel on enamuse defektide areng olnud teistest kuudest kiirem. Ainsaks erandiks on murenemine, kuid see on ilmselt vahepealse pindamise tulemus.

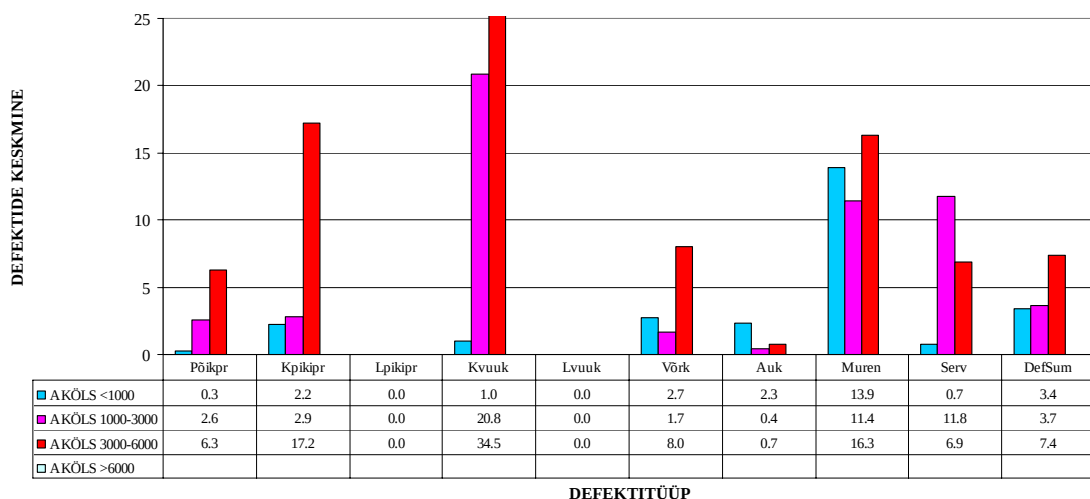
Graafik VI-3

Üllatav on suurema liiklussagedusega maanteedel tunduvalt suurem kitsa vuugiprao tase. Osaliselt võib seda seletada sellega, et liiklussageduse juures alla 1000 autot/ööpäevas on palju kasutatud bituumeniga stabiliseeritud katet või mustkatet mille puhul vuugipragu tekkida ei saagi. Samas aga ei seleta see vuugiprao probleeme objektidel, kus liiklussagedus on tunduvalt üle 1000 autot/ööpäevas.

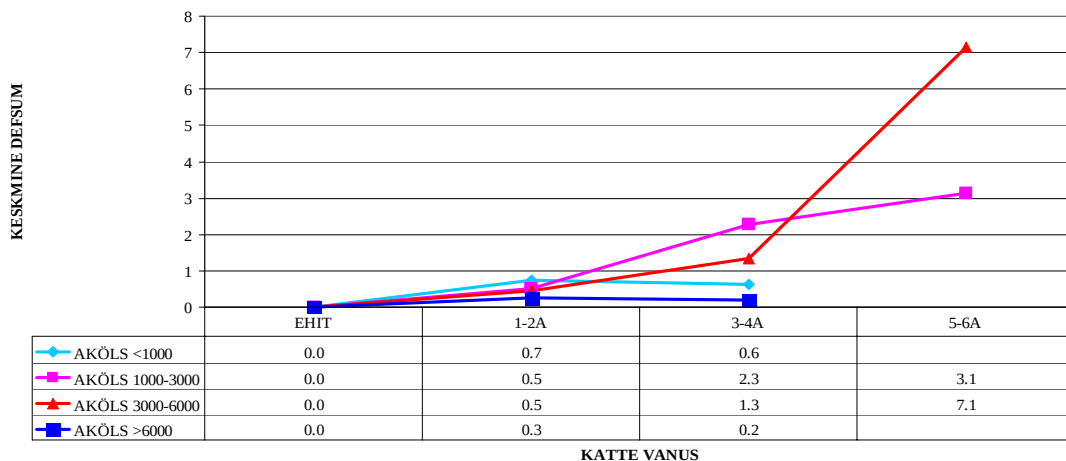
Graafik VI-5

Eraldi on veel vaadeldud defektide arengu sõltumist liiklussagedusest ühe kattegrupi (TAB16II+BS32 – kokku 40 objekti) puhul. Nagu graafikult VI-5 näha, on tulemus üsna sarnane kõigi objektide defektisummade graafiku VI-4-ga.

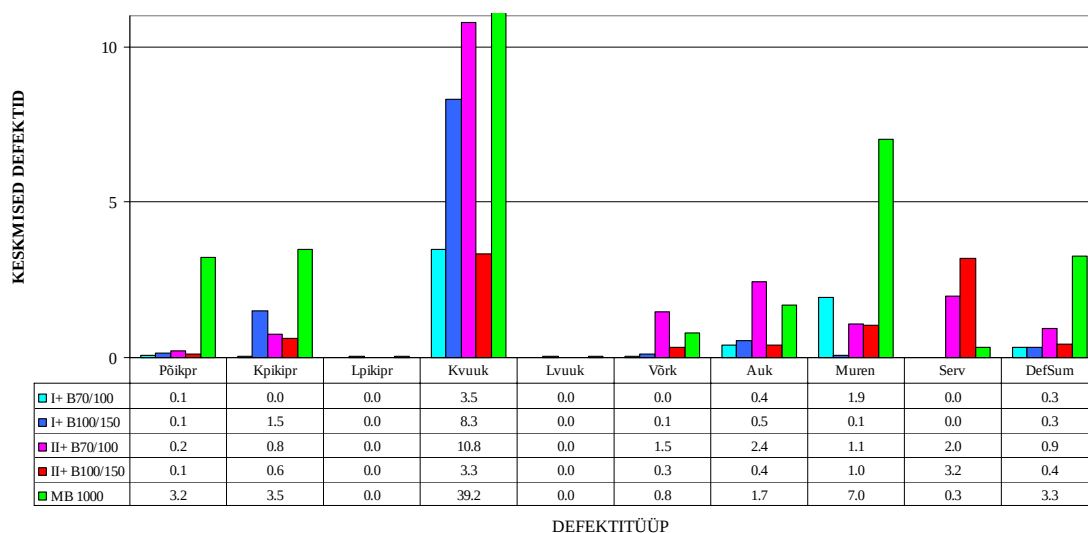
Graafik VII-5

Materjalide kombinatsioonide võrdlusest (graafik VII-5) on näha, et kõige kiirem defektide areng on vedela bituumeniga objektidel (sama järeldus, mis bituumeni võrdluses). Teiste kombinatsioonide puhul on 1-2 aastat peale teekatte ehitust defektid kiiremini arenenud teekattel, kus on kasutatud II klassi killustikku ja bituumenit margiga B70/100 (rohkem on nii võrkpragu, auke kui ka murenemist). Ülejäänud kombinatsioonide puhul on defektide areng üsna sarnane.

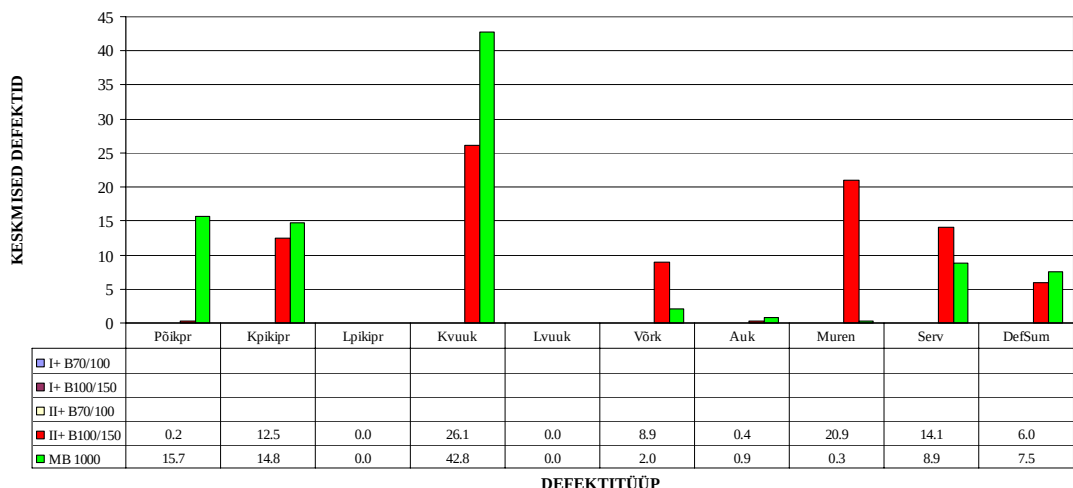
Graafik VII-7

5-6 aastat peale teekatte ehitust (graafik VII-7) on võimalik võrrelda ainult kahte materjali kombinatsiooni (B1000, killustik teadmata ja II+B100/150). Defektisumma on mõlemal juhul arenenud üsna kiiresti. Võrreldes 3-4 aasta graafikuga on defektisumma mõlemal juhul kasvanud üle kahe korra. Samas on need defektid, mis teekatetel arenevad, üsna erinevad. Põhjus ilmselt selles, et B1000 katted on teisel aastal pinnatud ja seetõttu esineb vörkpragu, auke ja murenemist suhteliselt vähe, kuigi samas peab märkima, et võrreldes 3-4 aasta graafikuga on neid defekte siiski lisandunud.

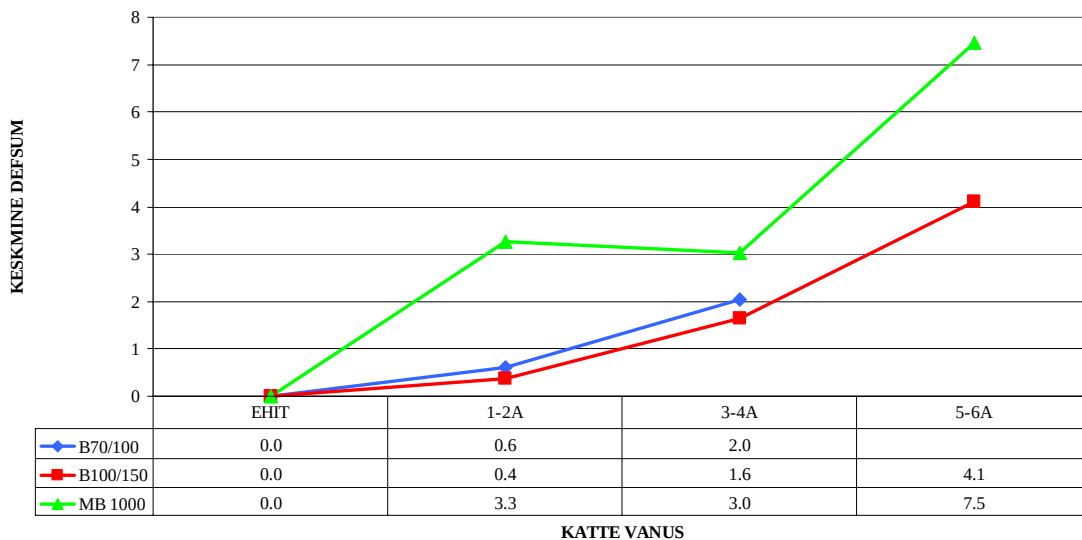
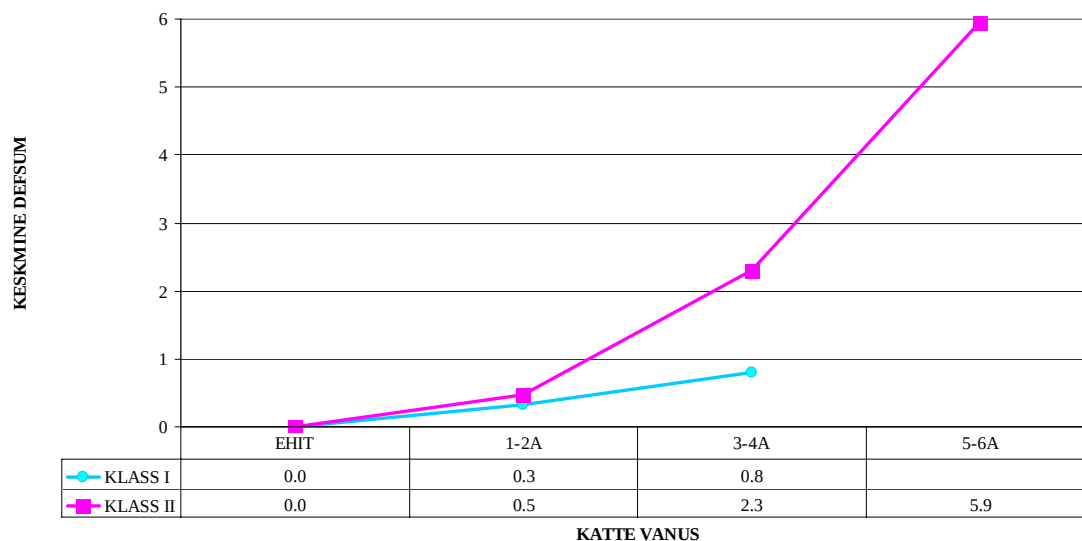
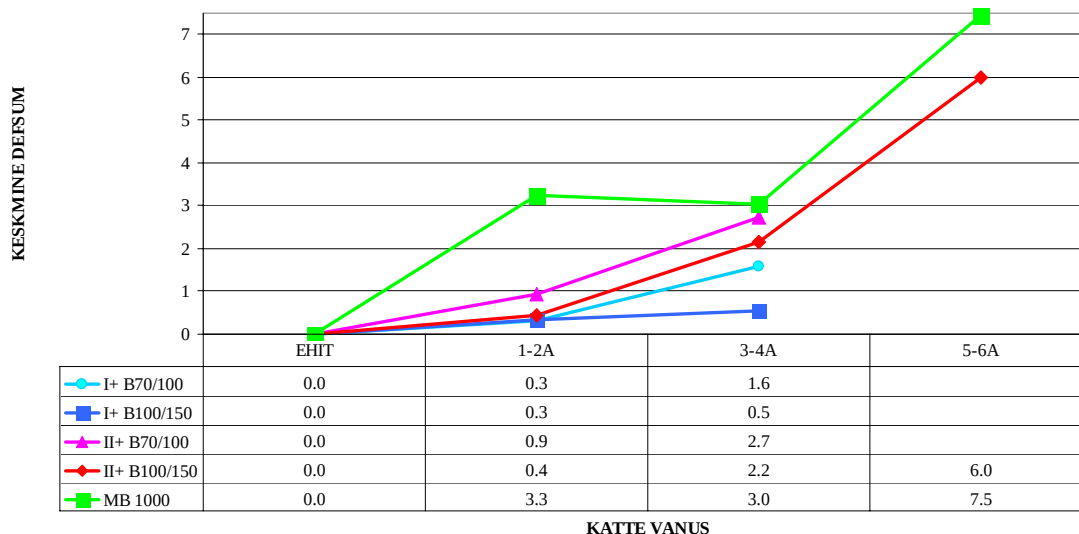
Graafik VII-8

Nagu graafikutelt VII-8, VII-9 ja VII-10 näha ja eelnevalt mainitud, on märgatavalt kiirema arenguga vedela naftabituumeniga valmistatud tiheda asfaltbetooni grupp. Hoolimata sellest, et ta on teisel aastal peale ehitust pinnatud. Kahe sitke naftabituumeni margi mõju vahe defektide arengule on suhteliselt väike. Rohkem mõjutab defektide arengut kasutatud killustiku klass.

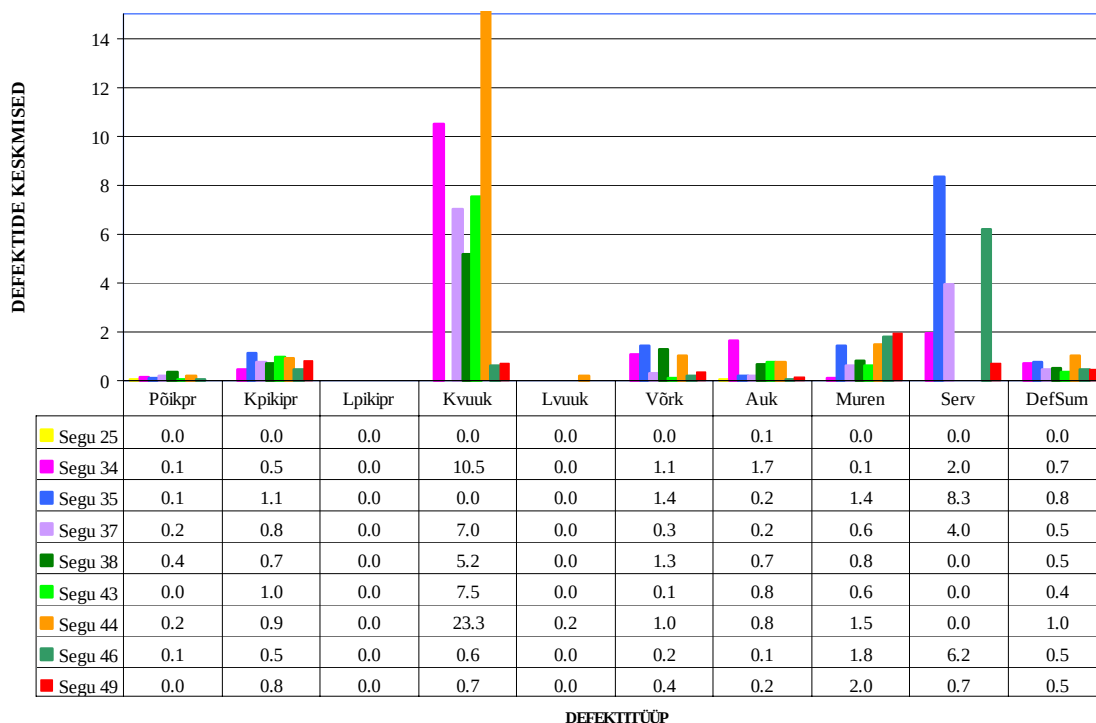
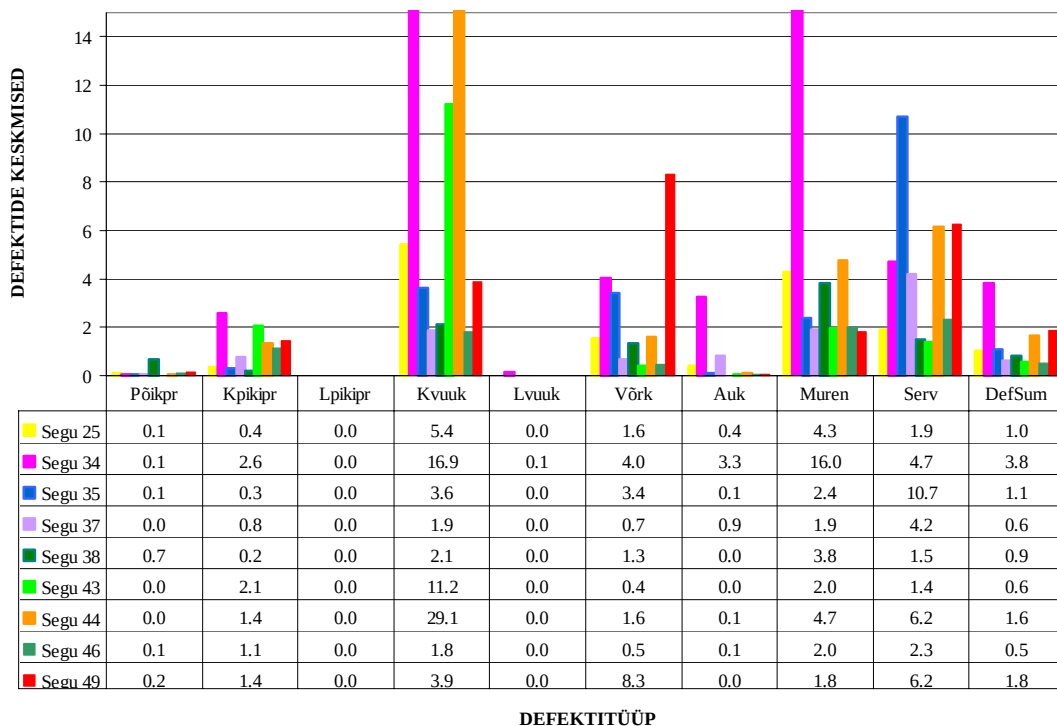
Graafik VIII-1

Segu valmistajate võrdluses omavad defektidest tähendust eelkõige need, mis võivad olla tekkinud halvast segu kvaliteedist. Nendeks defektideks on eelkõige augud ja murenemine. Kui 1-2 aastat peale teekatte ehitamist (graafik VIII-1) on defektide areng kõigil segu valmistajal olnud enam vähem sarnane, siis 3-4 aastat pärast teekatte ehitamist (graafik VIII-2) hakkavad osad segu valmistajad teistest (halvas mõttes) eralduma. Eriti tugevalt eraldub teistest segu valmistaja 34, kelle toodetud segust ehitatud objektidel on väga palju tekkinud auke ja eriti murenemist. Segu valmistajate 44, 25 ja 38 toodetud segust valmistatud katetel on teistest rohkem tekkinud murenemist. Ülejäänud segu valmistajad eriti "silma ei paista".

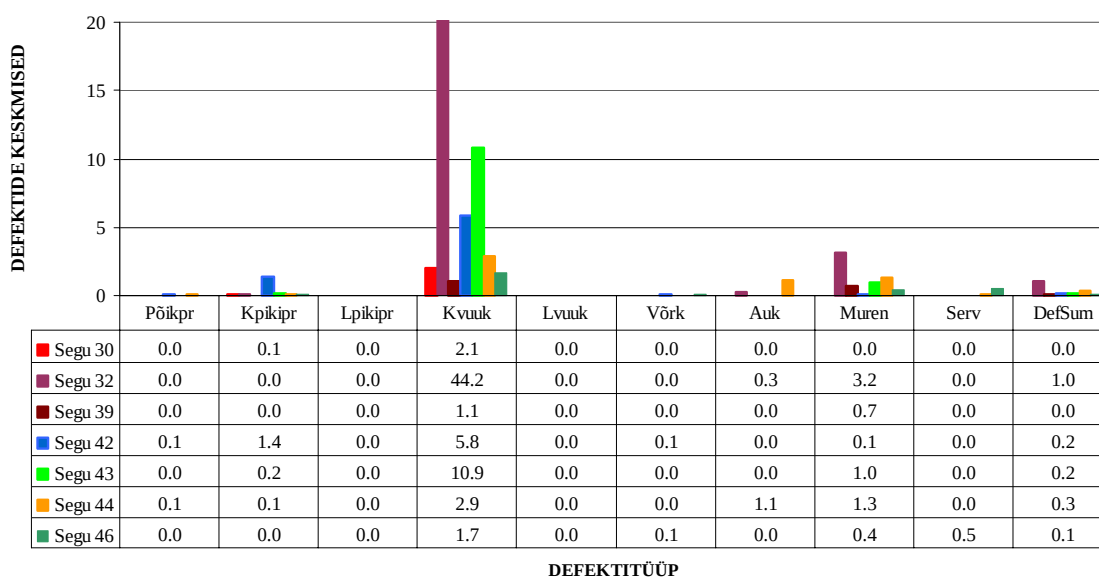
Graafik VIII-4

Antud kattegrupis on ehitatud teekatted vanuses 1-3 aastat ja seega on graafikutele ainult üksikute objektide andmed. Vaadeldes segu kvaliteedist sõltuvaid defekte (auk ja murenemine) paistab, et 1-2 aastat peale katte ehitust (graafik VIII-4) on murenemist teistest rohkem segu valmistaja 32 poolt toodetud segust ehitatud katetel. Ka segu valmistaja 44 poolt toodetud segust ehitatud katetel esineb teistest rohkem auke ja murenemist. 3-4 aastat peale ehitust (graafik VIII-5) on murenemist rohkem segu valmistaja 44 poolt toodetud segust ehitatud katetel. Teise kahe segu valmistaja näitajad on üsna sarnased.

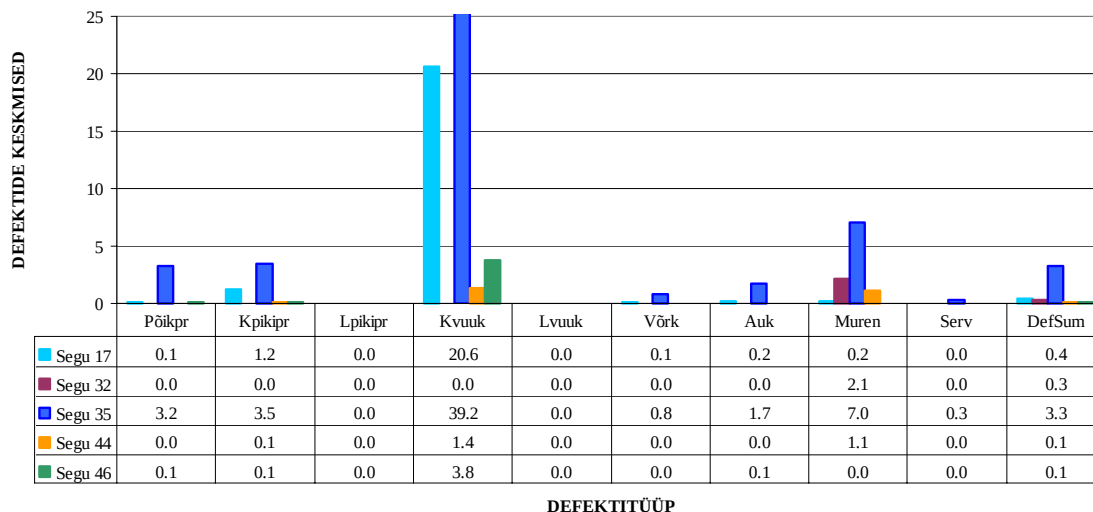
Graafik VIII-7

TAB16II(12II) kattegrupis on segu kvaliteedist mõjutatud defekte (augud ja murenemine) 1-2 aastat peale katte ehitust (graafik VIII-7) teistest tunduvalt rohkem segu valmistaja 35 poolt toodetud segust ehitatud katetel. Teiste segu valmistajate poolt toodetud segust ehitatud katetel defektide tekkimisega ja nende arenguga esimese paari aasta jooksul probleeme ei esine.

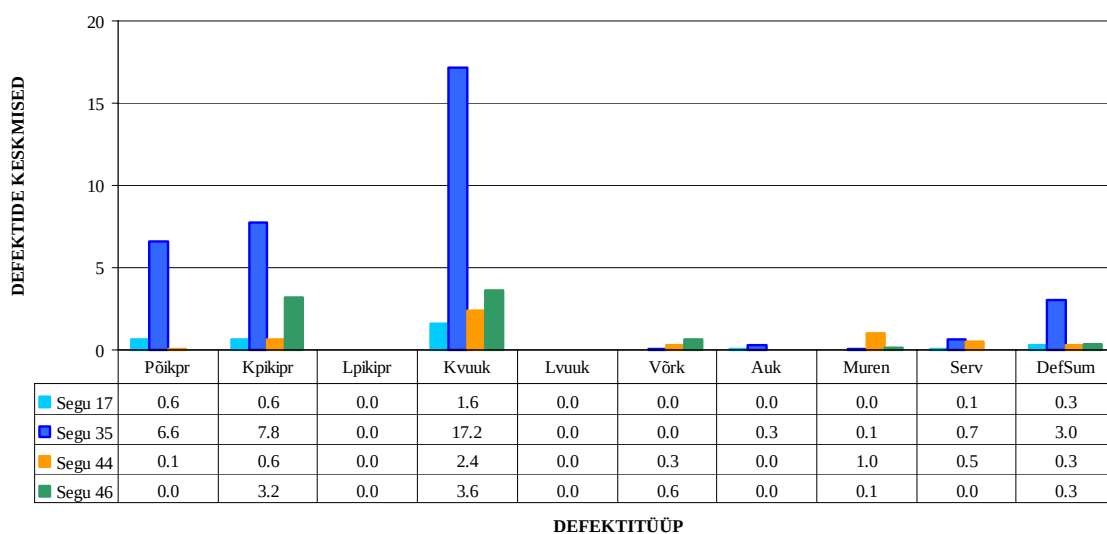
Graafik VIII-8

3-4 aastat pärast katte ehitamist (graafik VIII-8) arenevad defektid endiselt kõige rohkem segu valmistaja 35 poolt toodetud segust ehitatud katetel. Samas on näha, et defektidest arenevad ainult need, mis otseselt ei ole segu kvaliteedist tingitud (põik-, piki- ja vuugipraod). Antud grupi objektidel on teisel aastal peale ehitust paljudele tehtud pindamist. Seda näitab ka aukude, murenemise ning defektisumma arenemise paigalseis või vähenemine. Seega edasist segu valmistaja võrdlust teha ei saa.

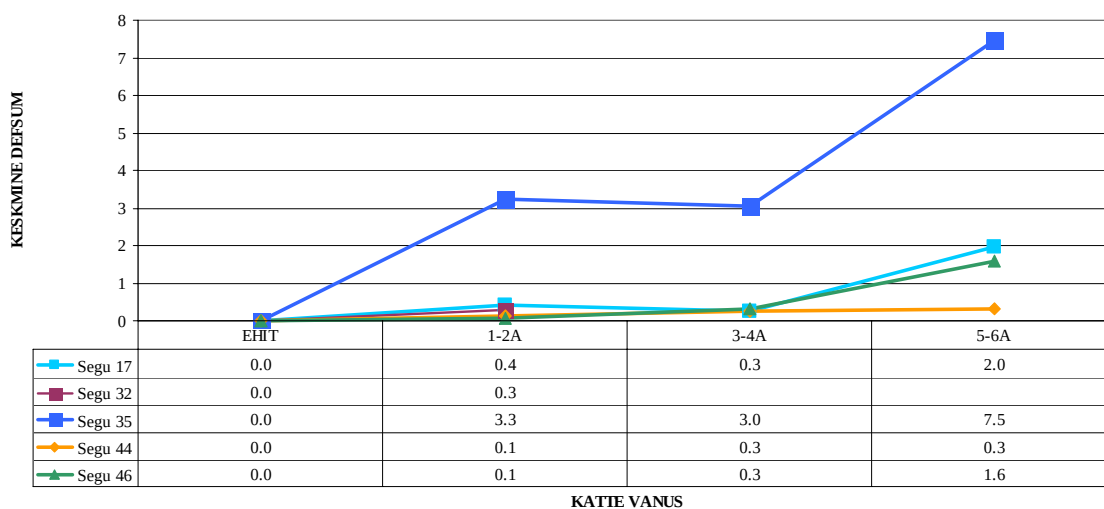
Graafik VIII-9

Graafikul VIII-9 toodud defektisumma arengu sõltuvus segu valmistajast näitab üsna selgelt, et selles kattegrupis on kõige rohkem probleeme segu valmistaja 35 poolt toodetud segust ehitatud katetel. Nendel katetel areneb defektisumma umbes kümme korda kiiremini kui teiste segu valmistajate poolt toodetud segust ehitatud katetel.

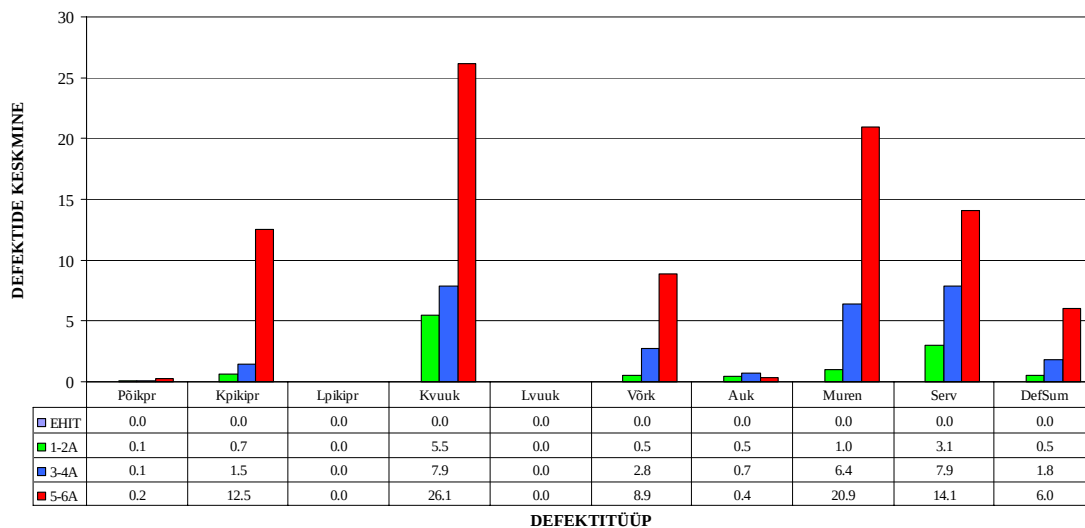
Graafik IX-1

Graafikult IX-1 on näha, et TAB16II+BS32 kattegrupis on defektidest arvuliselt kõige rohkem kitsast vuugipragu ja murenemist. Veidi vähem on kitsast pikipragu, võrkpragu ja servadefekti. Samas on enamuse defektide arenemine sarnane ja üsna kiire. Põikpragused tekivad juurde vähe ja väheste aukude ühtlane tase on seletatav nende vahepealse võimaliku remondiga, mida aga andmebaas kahjuks ei kajasta. Laia pikipragu ja laia vuugipragu esimese kuue aastaga ei teki.

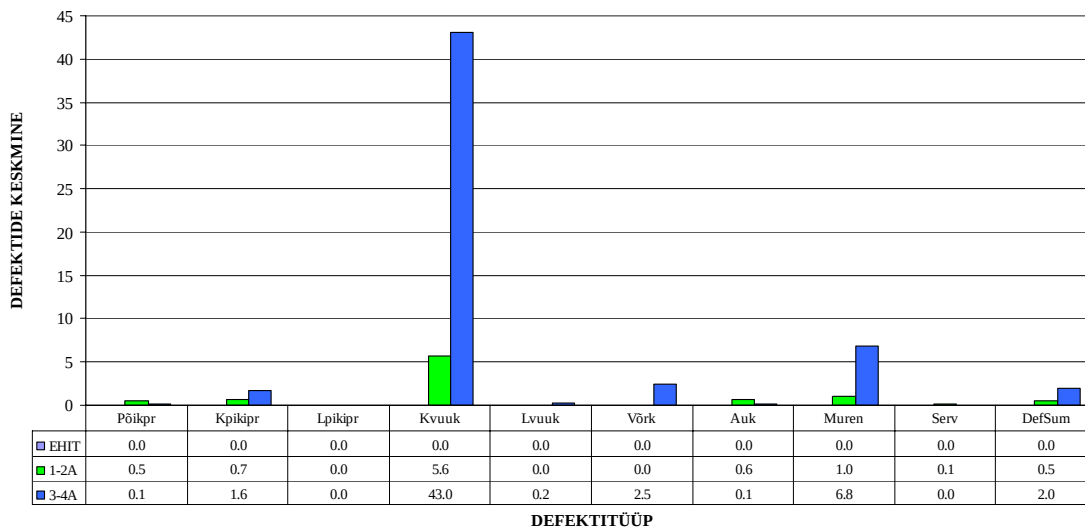
Graafik IX-2

Graafikult IX-2 on näha, et TAB12I(16I)+PAB kattegrupis omavad defektidest suuremat osakaalu kitsas vuugipragu ja murenemine. Nende arenemiskiirus on ligilähedaselt võrdne. Teisi defekte esineb vähem ja ka nende arenemiskiirus on üsna väike. Põikpragusid tekib juurde vähe ja väheste aukude ühtlane tase on

seletatav nende vahepealse võimaliku remondiga, mida andmebaas ei kajasta. Laia pikipragu ja laia vuugipragu esimese 3-4 aastaga ei esine.

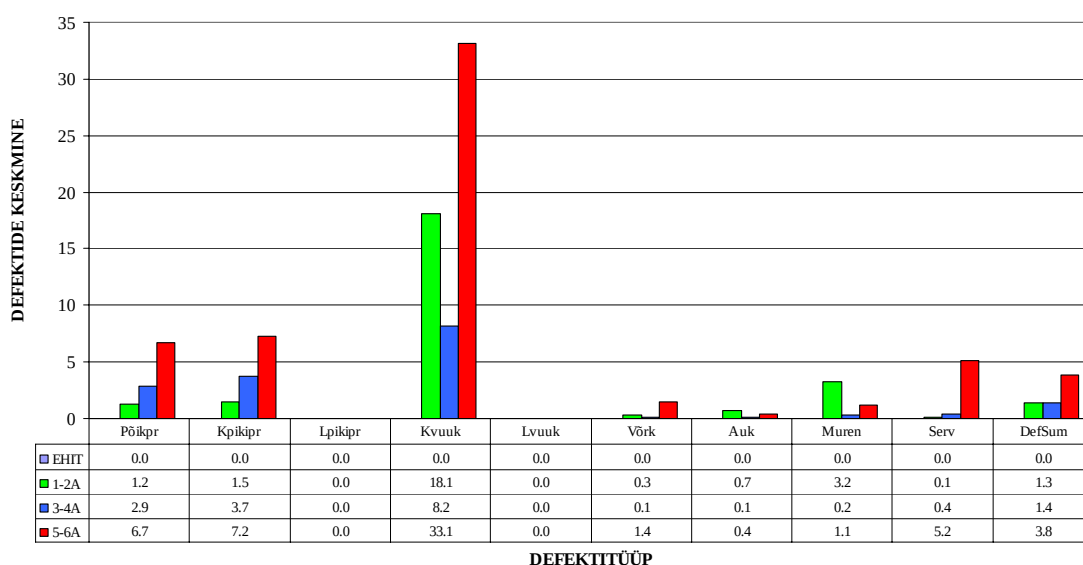
Graafik IX-3

Graafikult IX-3 on näha, et TAB16II(12II) kattegrupis omavad defektidest suuremat osakaalu põikpragu, kitsas pikipragu ja kitsas vuugipragu. Teisi defekte on tunduvalt vähem. Defektidest arenevad üsna sarnaselt põik- ja pikipragu ning serva defekt. Teiste defektide osas on täheldatav 3-4 aastal tuntav vähenemine, mis on tingitud eelkõige sellest, et enamuse antud grupi katetest on teisel aastal peale ehitamist pinnatud. Pinnatud objektide andmeid võrdlusest välja jättes ei oleks sellest grupist enam õiget pilti saanud. Põikprao tunduvalt suurem osakaal võrreldes teiste kattegruppidega võib olla tingitud sellest, et uus kate on paigaldatud otse vanale kattele ja mõne aja möödudes tulevad alumise kihi defektid (antud juhul põikpragu) üles välja. Laia pikipragu ja laia vuugipragu ei esine.

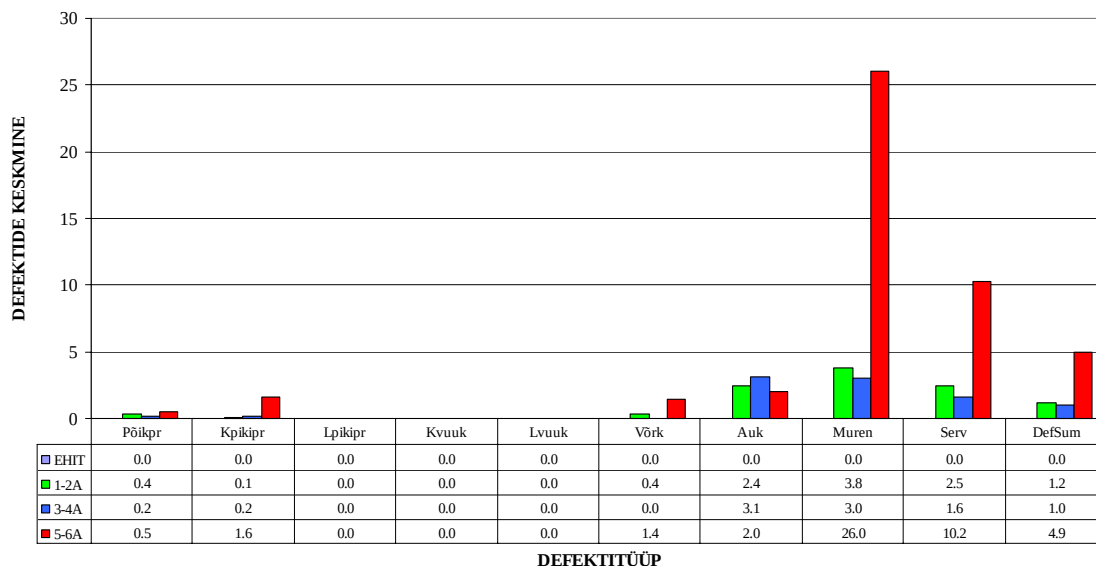
Graafik IX-4

PIN+BS32 kattegrupis (graafik IX-4) omavad defektidest suuremat osakaalu augud, murenemine ja servadefekt, kusjuures peamiseks defektiks on murenemine. Vähemal määral esineb kitsast pikipragu ja võrkpragu. Põikpragusid tekib juurde vähe. Defektide areng on üsna ebaühtlane ja see on tingitud sellest, et mitmetel

(halbemas seisus) objektidel on ehitusele järgnevatel 3-4 aastal tehtud pindamist või ribapindamist. Laia pikipragu ning kitsast ja laia vuugipragu ei esine.

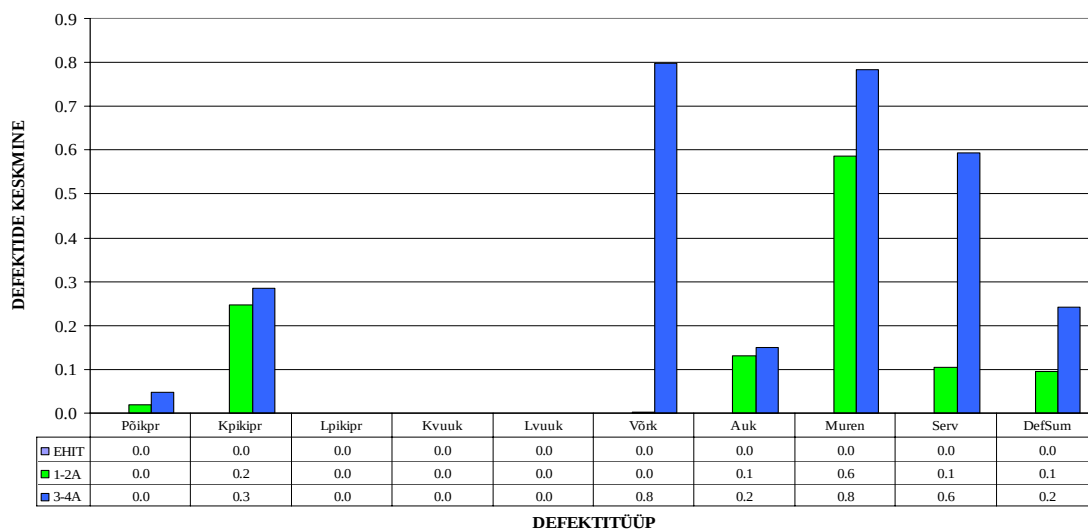
Graafik IX-5

PIN+MSE20A grupis on vanimad katted kolme aastased ja defekte vähe. Suuremat osakaalu (graafik IX-5) omavad defektidest võrkpragu, murenemine ja servadefekt. Vähemal määral esineb põikpragu, kitsast pikipragu ja auke. Laia pikipragu ning kitsast ja laia vuugipragu ei esine.

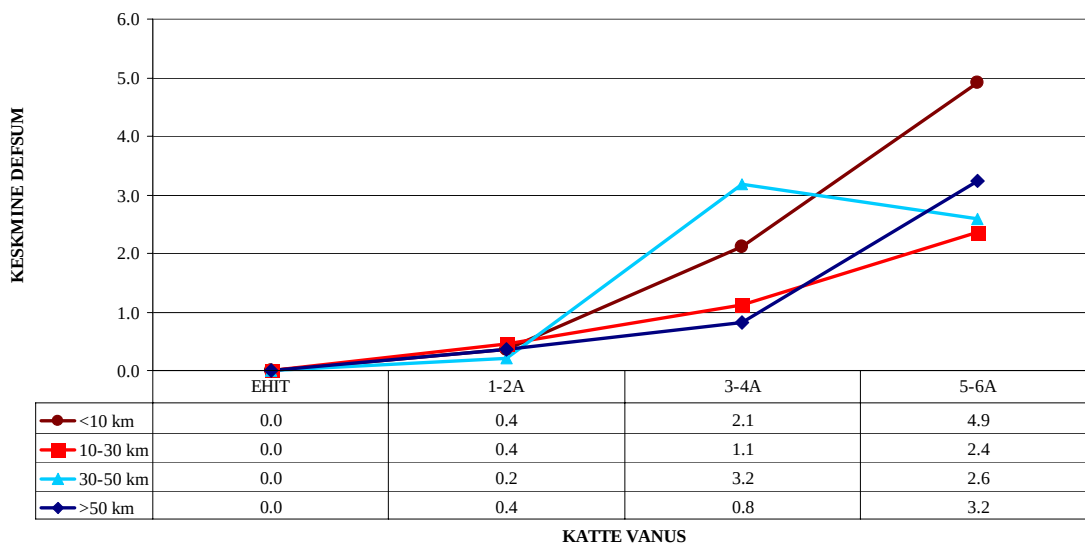
Graafik X-1

Graafikul X-1 on toodud defektisumma arengu sõltuvus katte pealmisesse kihti paigaldatud segu veokaugusest. Esimese kahe aastaga arenevad defektid iga veokauguse grupi puhul üsna sarnaselt. Järgmiseks perioodiks (3-4 aastat pärast teekatte ehitamist) on defektid kõige kiiremini arenenud nendel objektidel, kus asfaltbetoonsegu veokaugus on vahemikus 30-50 kilomeetrit. Defekte on nende objektide teekatetele tekkinud keskmiselt kohati kuni 4 korda rohkem kui teistel. Huvitav on see, et järgmisena tulevad need objektid, kus veokaugus on alla 10 kilomeetri. 5-6 aastat pärast teekatte ehitamist on defekte kõige rohkem nendel teekatetel, kus asfaltbetoonsegu veokaugus on alla 10 kilomeetri. Iseenesest täiesti ebalooiline tulemus. Mõningal moel selgitab olukorda see, et nendel objektidel, kus asfaltbetoonsegu veokaugus on vahemikus 30-50 kilomeetrit, on vahepeal tehtud pindamist või ribapindamist (seda näitab defektide järsk vähenemine). Kuid lõplikku vastust see siiski ei anna ja endiselt jääb küsimus, miks on nende remondiobjektidel,

kus asfaltbetoonsegu veokaugus on alla 10 kilomeetri, defektisumma 5-6 aastat pärast teekatte ehitamist keskmiselt 1,5 korda suurem võrreldes nende objektidega, kus asfaltbetoonsegu veokaugus on üle 50 kilomeetri.

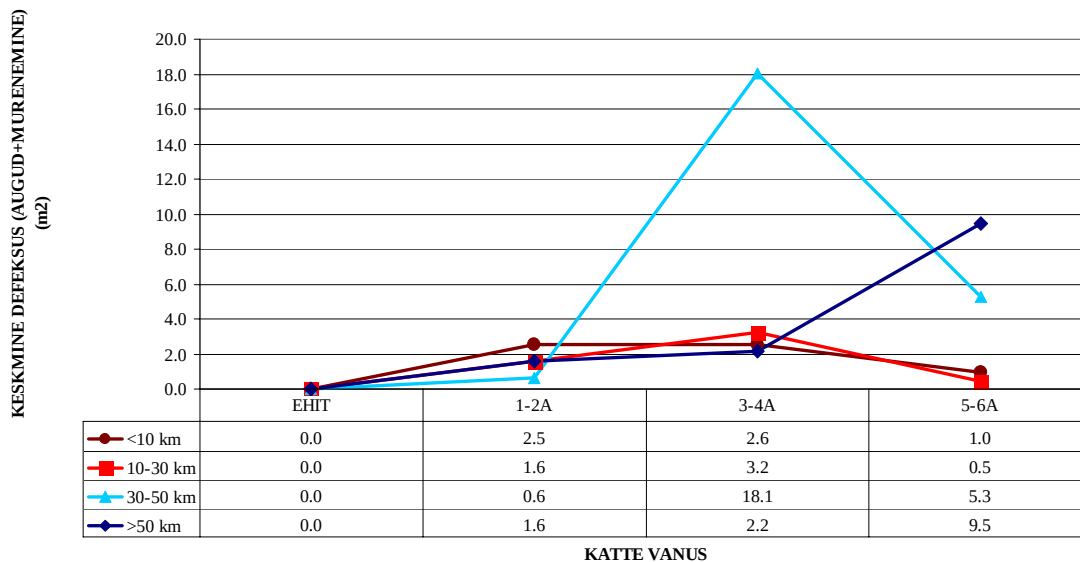
Graafik X-2

Edasi on analüüsitud ainult aukude ja murenemise, ehk võimalike asfaltbetoonsegu veokaugusest tingitud defektide arengut. Selleks on aukude ja murenemise väärtused summeeritud. Tulemused on toodud graafikul X-2 ja sealt on näha, et 3-6 aastat pärast teekatte ehitust hakkavad suurema asfaltbetoonsegu veokaugusega

objektidel augud ja murenemine väiksema asfaltbetoonsegu veokaugusega objektidest tunduvalt kiiremini arenema. Seos ei ole aga väga selge, kuna defektisumma arengut kirjeldavad jooned graafikul on hüplevad, mis omakorda on ilmselt tingitud vahepealsest teekatete remontidest, mida ei ole aga andmebaasis kajastatud.

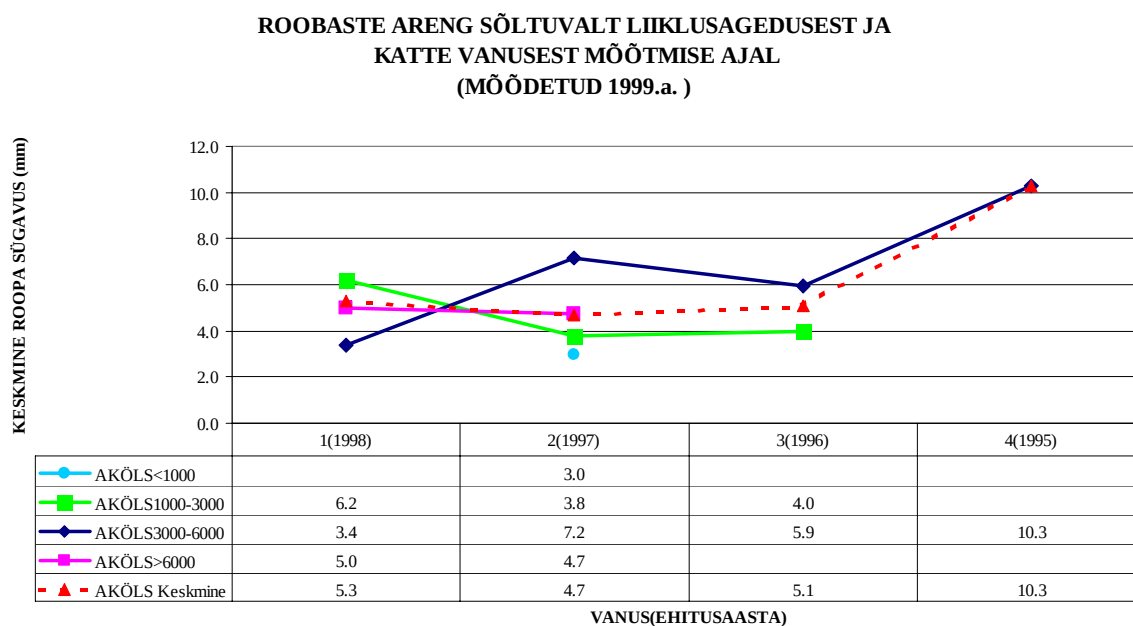
Graafik XI-1

Graafikult XI-1 on näha, et esimese aastaga tekib n.n. algroobas, mille sügavus on keskmiselt 5,0 mm. Seejärel läheb 2-3 aastat, mille jooksul roopa sügavus praktiliselt ei muutu ja alles seejärel hakkab roopa sügavus edasi arenema. Seda saab väita liiklussageduse klassi AKÖLS 3000-6000 baasil. Teiste liiklussageduse gruppide osas üle kolme aasta vanuseid objekte ei leidu.

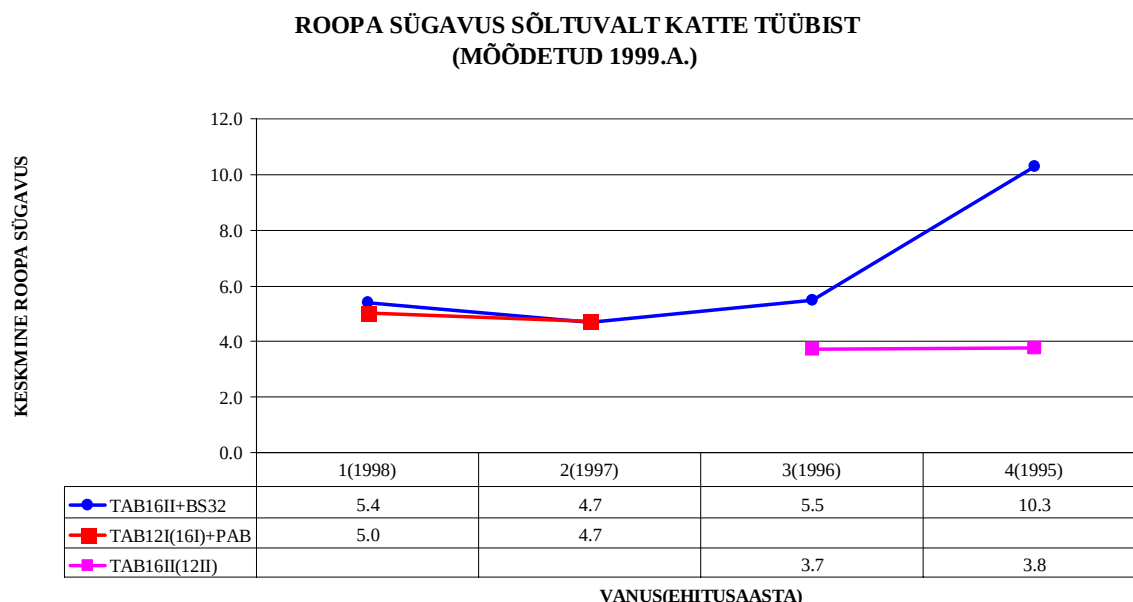
Graafik XII-1

Graafikult XII-1 on näha, et kattegrupi TAB16II(12II) puhul roopa sügavuse osas arengut toimunud ei ole. Põhjus on selles, et enamus selle grupi teekatetest olid
