**AS TEEDE TEHNOKESKUS  
PMS GRUPP**

***1995-2000 aastal ehitatud katete  
seisukorra analüüs***

**LÕPPARUANNE**

**Tallinn  
2001**

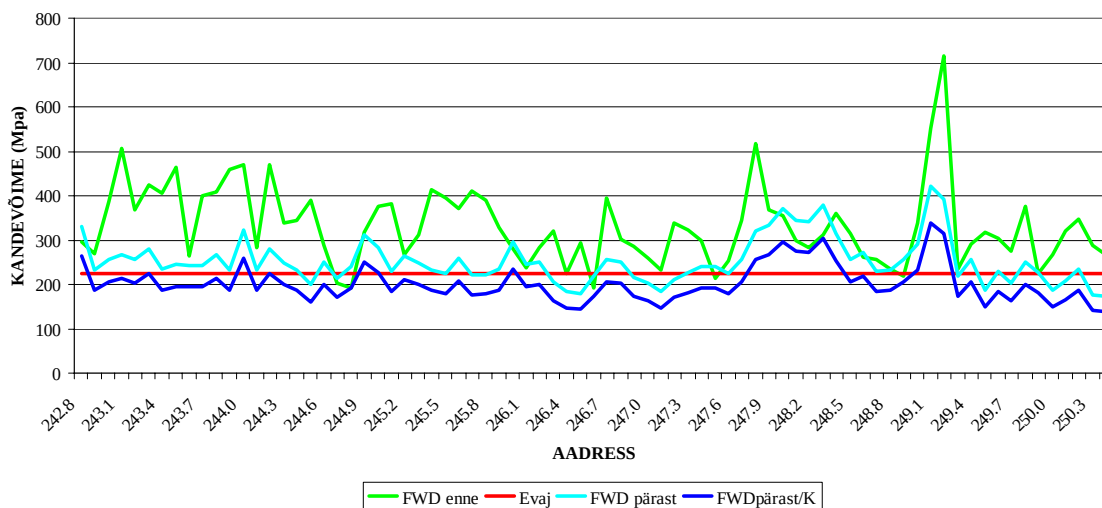
Graafik XIII-4

Objektil O-047 on enne katte ehitust mõõdetud kandevõime (graafik XIII-4) ebaühtlane kuid enamuses üle vajaliku (mõõdetud 15.10.97 – paranduskoefitsent, millega mõõtmistulemust tuleks korrutada on 0,80). Peale uue katte ehitust mõõdetud kandevõime on keskmiselt vajalikul tasemel, kuid paranduskoefitsendiga korrutades on enamusel objektist teekonstruktsiooni kandevõime alla arvutusliku elastsusmooduli.

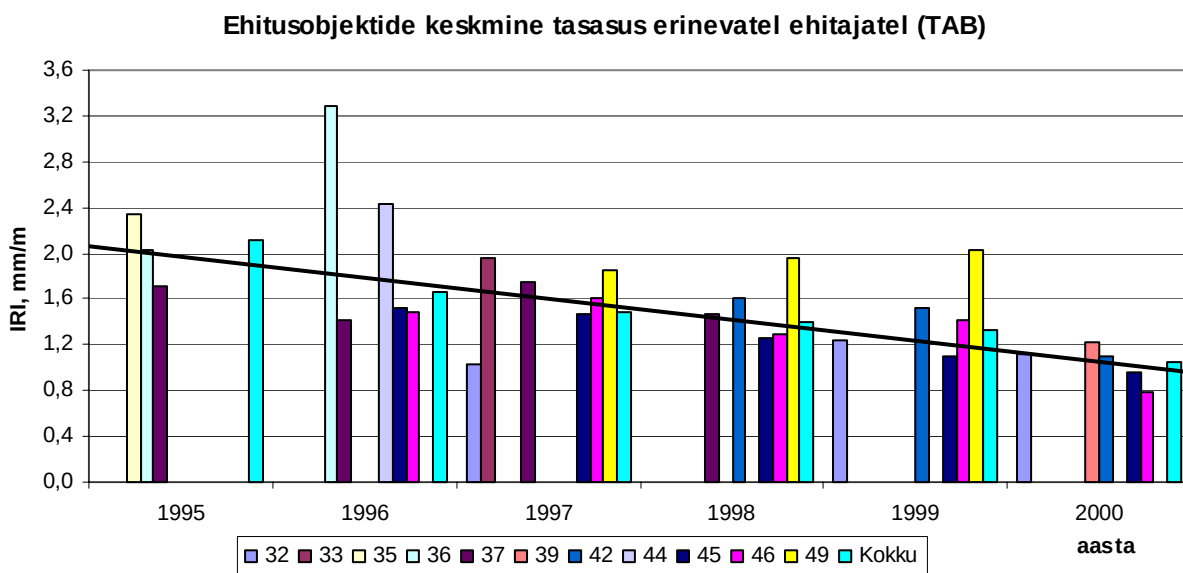
Graafik XIV-1

TAB kattega ehitusobjektide puhul (graafik XIV-1) on selgelt näha, et erinevate ehitajate poolt ehitatud objektide teekatete tasasus on iga aastaga läinud paremaks.

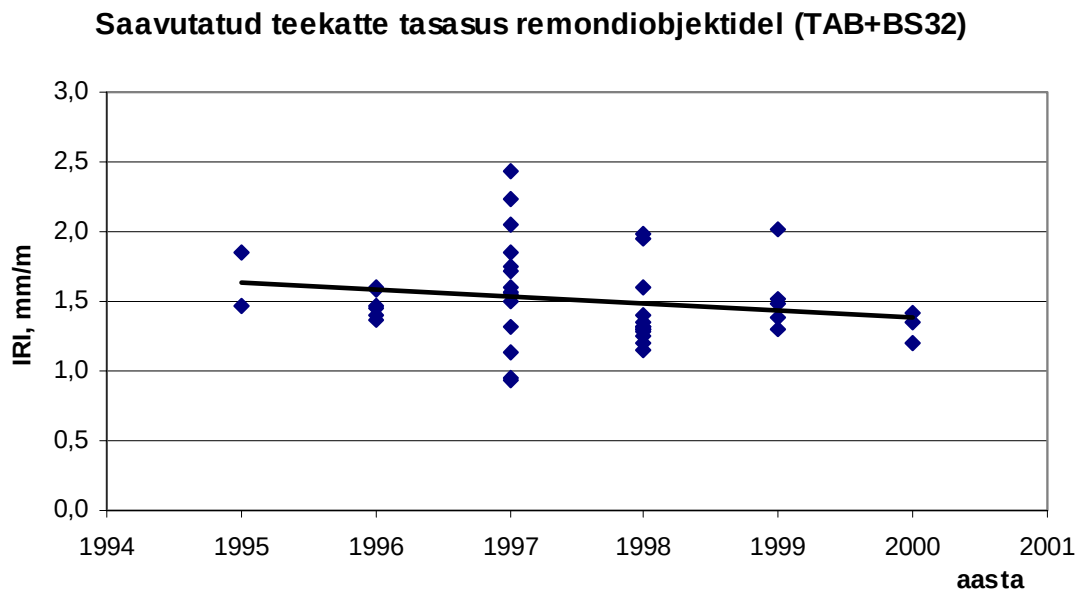
Graafik XV-1

Graafikult XV-1 on näha, et keskmine ehitatud teekatte tasasus on antud töömeetodi puhul veidi paranenud aasta aastalt. Kui 1995 aastal ehitatud teekatete keskmine

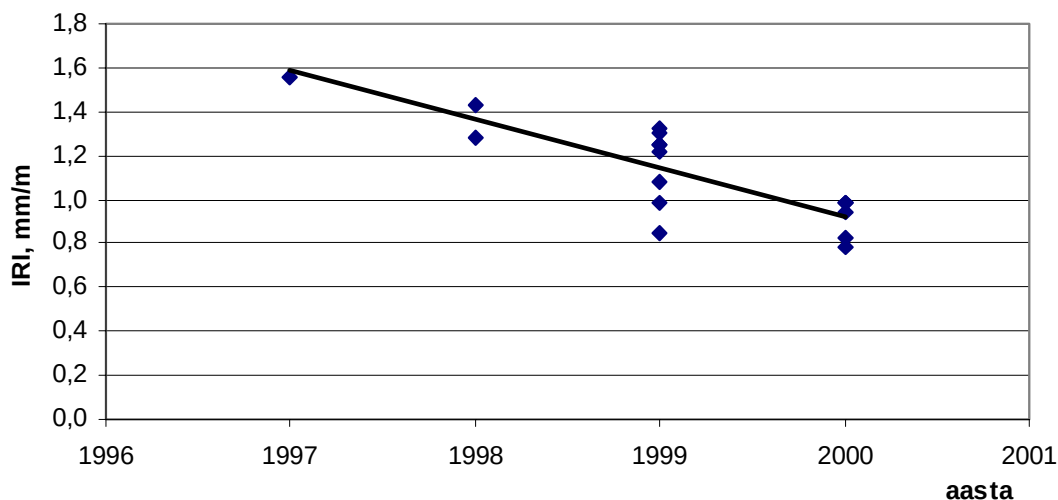
Graafik XV-2

Graafikul XV-2 on näha, et keskmine teekatte tasasus on antud töömeetodi puhul tunduvalt paranenud aasta aastalt. Kui 1997 aastal ehitatud teekatete keskmine tasasuse väärtus oli 1,6 mm/m, siis 2000 aastal oli see 0,9 mm/m, ehk peaaegu kaks korda parem. Erinevate objektide puhul saavutatud teekatte keskmise tasasuse hajuvus on kogu aeg olnud üsna väike. Teekatte tasasuse osas ei ole olnud selle töömeetodi puhul probleeme ühelgi objektil.

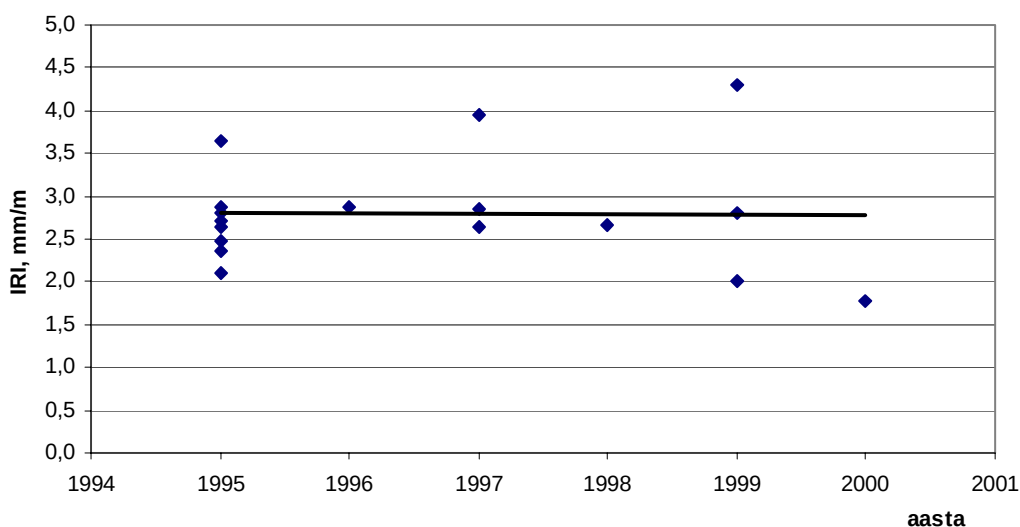
Graafik XV-4

Graafikult XV-4 on näha, et selle kattegrupi osas saavutatud uue teekatte tasasus ei ole aastate jooksul eriti paremaks muutunud. 2000 aastal ehitatud objektil saavutati küll üsna hea tasasuse väärtus, kuid sel aastal ehitati seda töömeetodit kasutades ainult üks objekt ja põhjalikema järelduste tegemiseks on andmeid vähe. Ilmselt tuleks aga tulevikus sellele töömeetodile tulevikus rohkem tähelepanu pöörata nii kasutuse kui ka tehnoloogia osas.

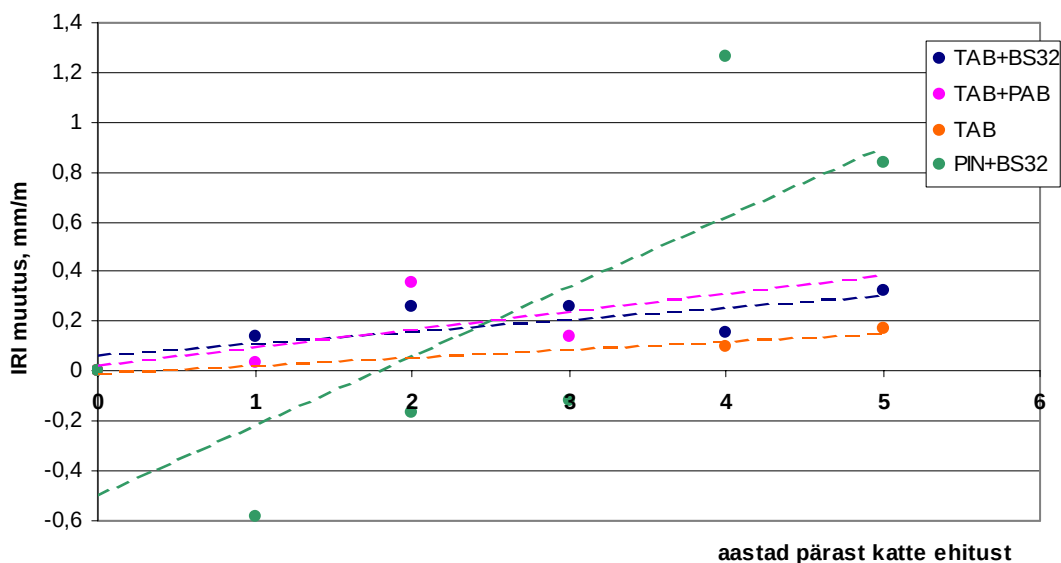
Graafik XVI-5

Nendest kolmest kattegrupist on teekatte tasetasuse areng kõige kiirem grupis TAB+PAB, ehk kahekihilise teekatte puhul. Siin saab seletuseks olla ainult see, et reeglina on seda tüüpi katted ehitatud maanteedele, kus liiklussagedus on suhteliselt suur. Suur liiklussagedus mõjutab aga kindlasti tasetasuse arengut nendel teekatetel (vaata seost liiklussagedus – tasetasus).

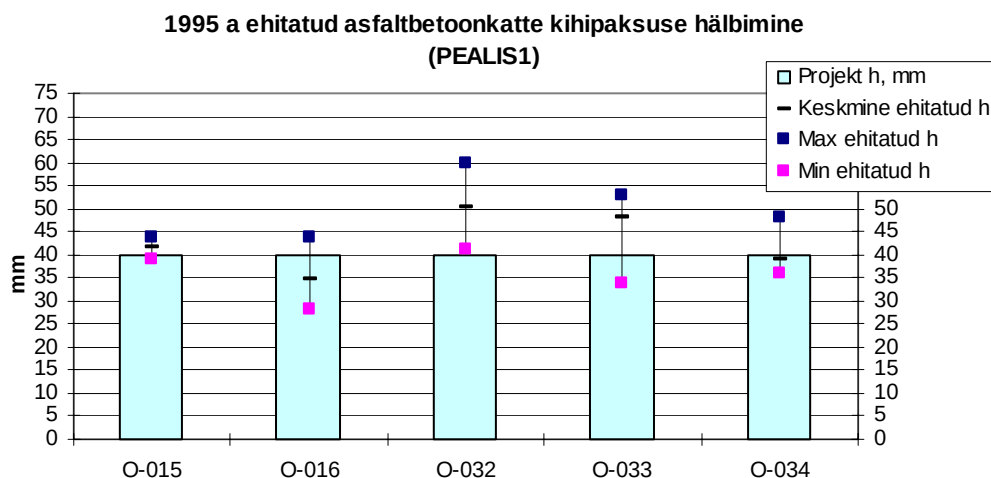
Graafik XVIII-1

Graafikult XVIII-1 on näha, et 1995 aastal ehitatud viiest objektist ei vasta keskmine ehitatud katte paksus projekteeritule ühel objektil (O-016). Minimaalset mõõdetud katte paksust alla lubatu esineb kahel objektil viiest (O-016 ja O-033). Samas on näha, et ehitatud katte paksust on kontrollitud või on andmed olemas kõigil sellel aastal ehitatud objektidel.

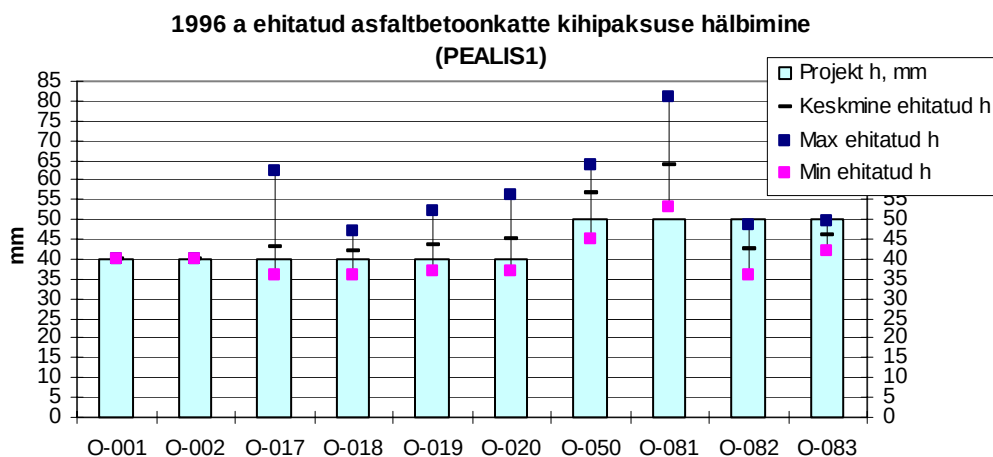
Graafik XVIII-2

1996 aastal ehitatud objektidest (graafik XVIII-2) ei vasta mõõdetud keskmine katte paksus projekteeritule ühel objektil (O-082) kümnest. Minimaalse mõõdetud katte paksuse osas on probleeme kahel objektil (O-082 ja O-083). Samas on ka näha, et kahel objektil ei ole katte paksuse kontrolli tulemusi andmebaasis olemas (O-001 ja O-002).

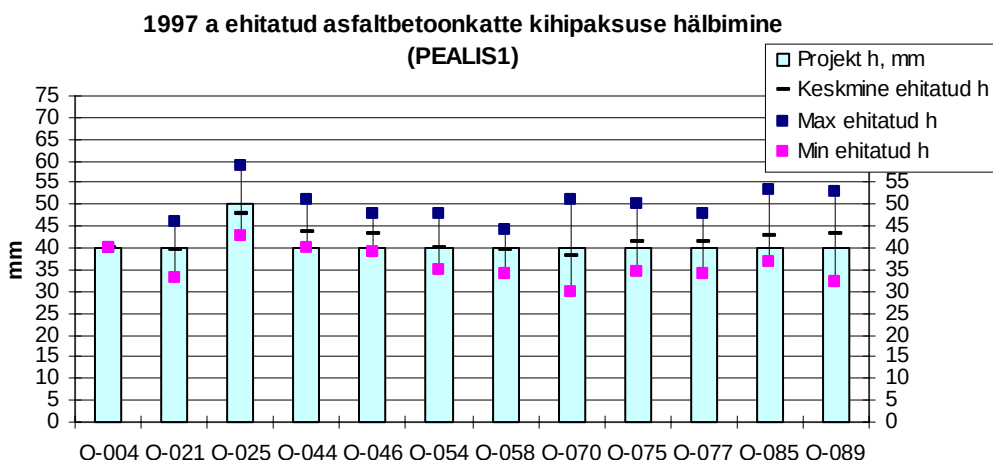
Graafik XVIII-3

1997 aastal ehitatud objektide (graafik XVIII-3) puhul vastab kõigil mõõdetud keskmine katte paksus projekteeritule. Samas esineb minimaalset mõõdetud katte paksust alla lubatu koguni seitsmel objektil kaheteistkümnest. Ühel objektil (O-004) puuduvad andmebaasist andmed katte paksuse kontrollmõõtmiste tegemise kohta.

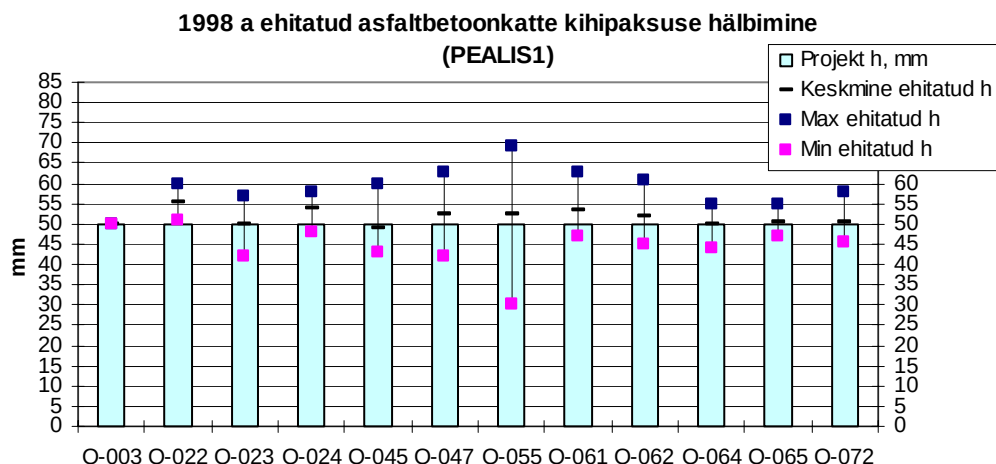
Graafik XVIII-4

1998 aastal ehitatud objektide (graafik XVIII-4) puhul vastab kõigil mõõdetud keskmine katte paksus projekteeritule. Minimaalset mõõdetud katte paksust alla lubatu esineb viiel objektil kaheteistkümnest. Ühel objektil (O-003) puuduvad andmebaasist andmed katte paksuse kontrollmõõtmiste tegemise kohta. Eriti drastiline on olukord objektil O-055, kus projekti järgi peaks katte paksus olema 50 mm, kuid kohati on ehitatud ainult 30 mm paksust katet. Samas on jälle kohati ehitatud katte paksus kuni 70 mm ja kokkuvõttes ületab kogu objekti keskmine katte paksus projekteerituga ettenähtu tunduvalt.

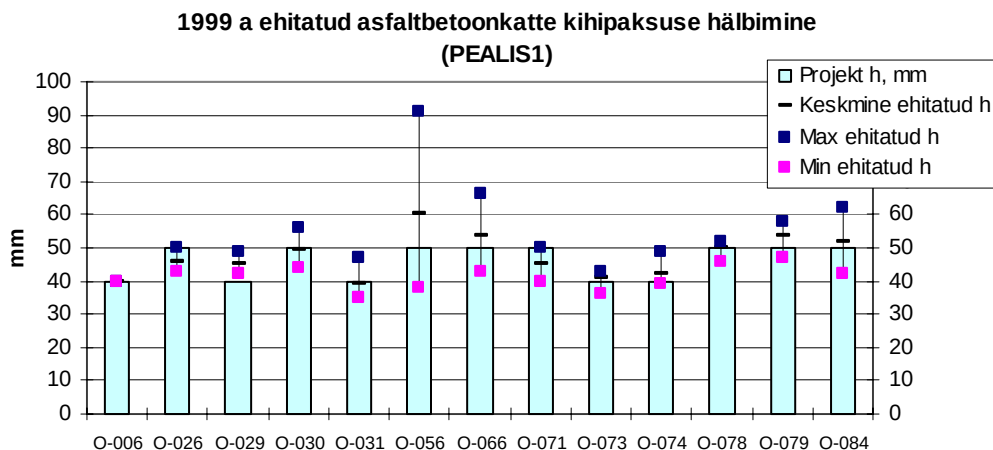
Graafik XVIII-5

1999 aastal ehitatud objektide (graafik XVIII-5) puhul vastab kõigil mõõdetud keskmine katte paksus projekteeritule. Minimaalset mõõdetud katte paksust alla lubatu esineb seitsmel objektil kolmeteistkümnest. Ühel objektil (O-006) puuduvad andmebaasist andmed katte paksuse kontrollmõõtmiste tegemise kohta. Omapärane on olukord objektil O-056, kus projekti järgi peaks katte paksus olema 50 mm, kuid kohati on ehitatud ainult 38 mm paksust katet. Samas on jälle kohati ehitatud katte paksus kuni 91 mm ja kokkuvõttes ületab kogu objekti keskmine katte paksus (60 mm) projekteerituga ettenähtu tunduvalt. Ka objektide O-066 ja O-084 puhul kõiguvad mõõdetud katte paksuse tulemused üsna suures vahemikus.

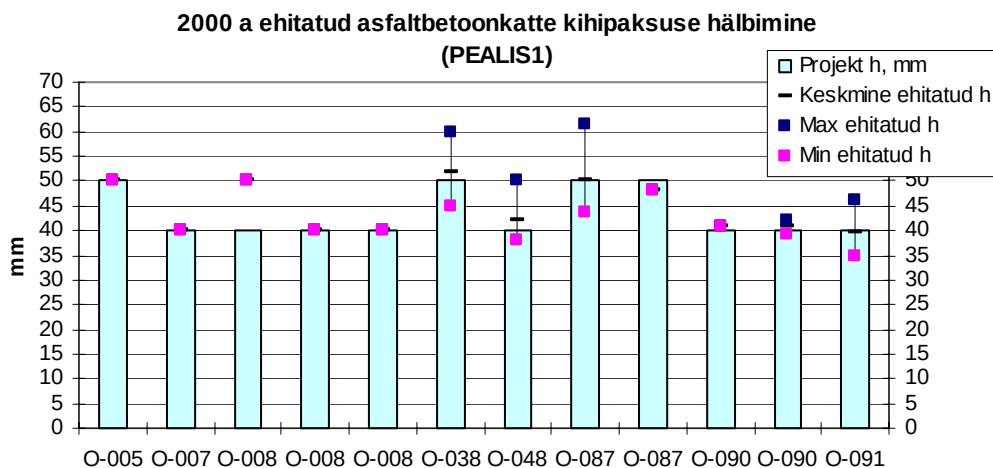
Graafik XVIII-6

Võrreldes 1995 – 1999 aastal ehitatud objekte 2000 aastal ehitatud objektidega (graafik XVIII-6) on olukord hoopis erinev. 2000 aastal ehitatud objektidest koguni seitsmel objektil kaheteistkümnest on andmebaasist puudu andmed katte paksuse kontrolli teostamise kohta või võib olemasolevates andmetes kahelda (nii minimaalne, maksimaalne kui keskmine mõõdetud kattepaksum on samad). Järelejäänud viiel objektil vastab keskmine mõõdetud katte paksum projekteeritule, kuid kahel objektil esineb minimaalset mõõdetud katte paksumust alla lubatu.

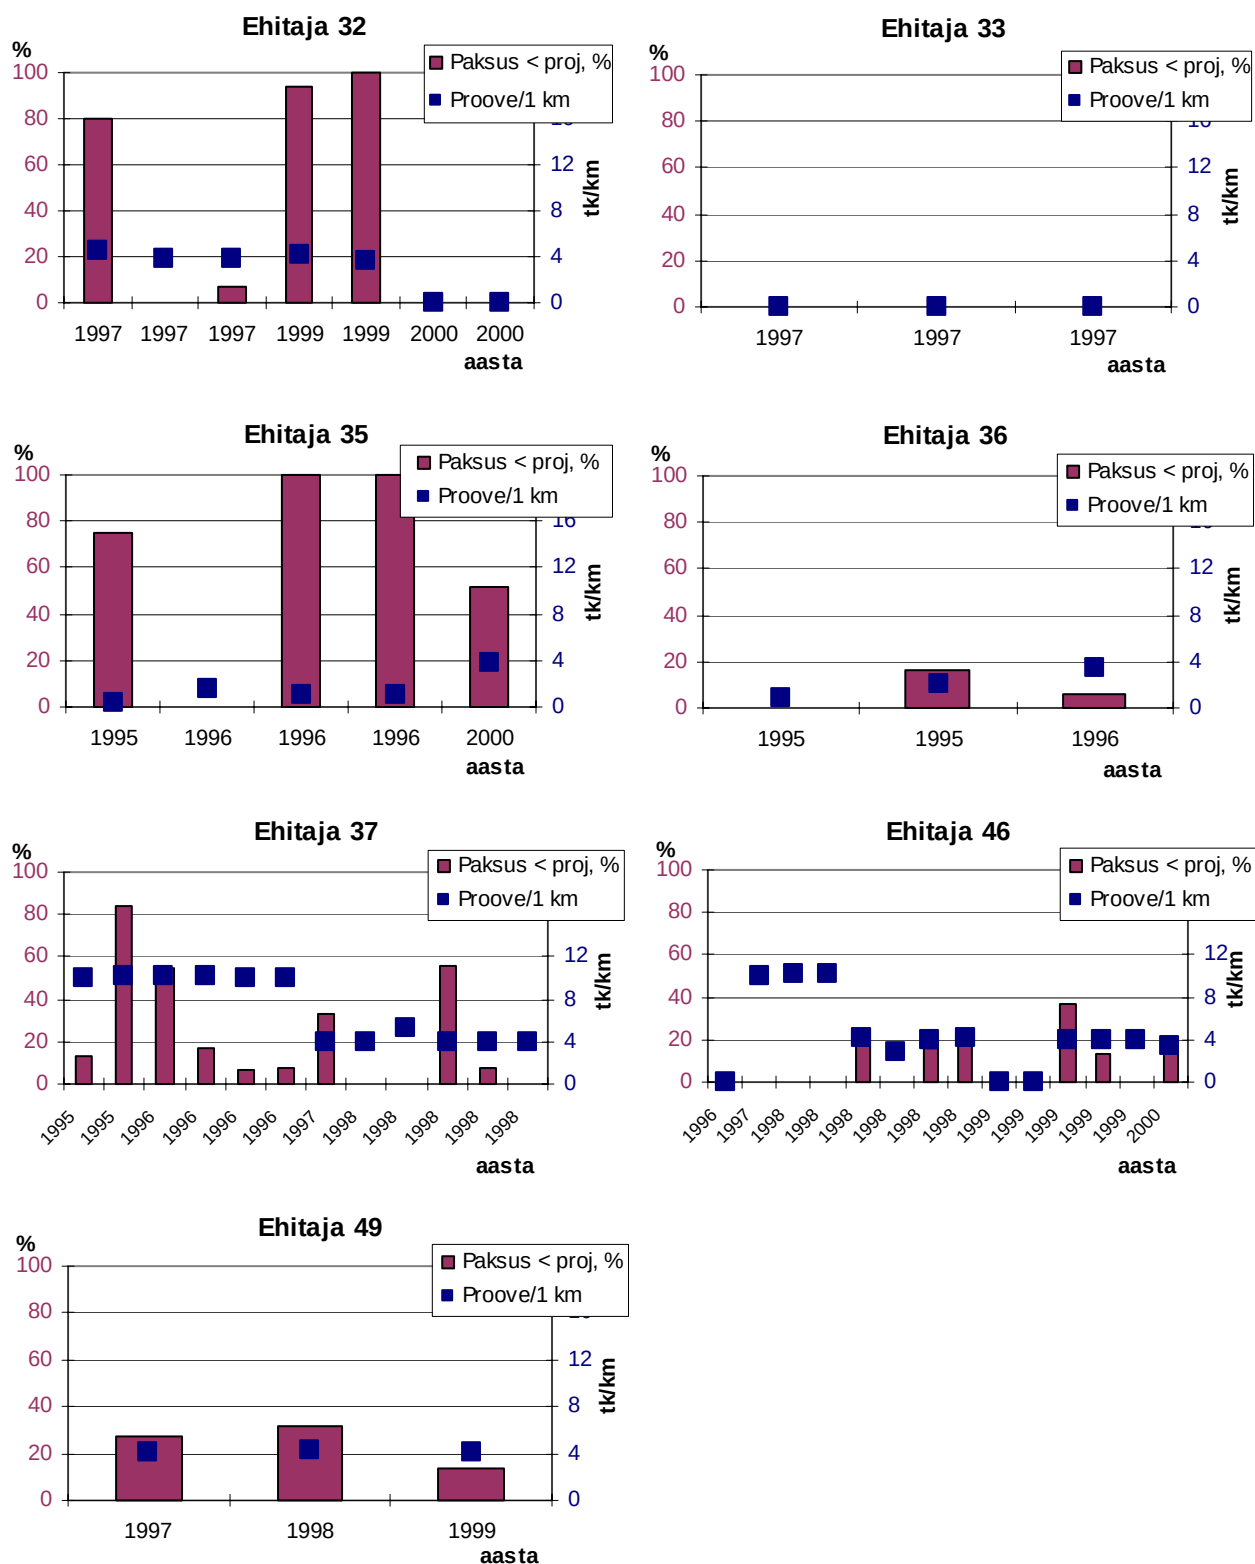
Graafik XVIII-8

Graafikul XVIII-8 on esitatud protsentuaalselt tulpadena objektidel tehtud katte paksuse mõõtmistulemuste vastavus projekteeritule, ehk mitu protsenti tehtud katte paksuse mõõtmistulemustest ei vasta projekteeritud katte paksusele. Punktidenä on välja toodud igal objektil tehtud keskmiste katte paksuse kontrollmõõtmiste arv ühe kilomeetri kohta.

Analüüsi tulemustest on selgelt näha, et osa ehitajaid ehitab projekteeritule vastavaid katte paksusi, osa aga ehitab pidevalt õhemaid katteid. Projekteeritud katte paksusele vastavaid katteid ehitavad ehitajad 36, 46 ja 49. Ehitajad 32, 35 ja 37 kipuvad ehitama projektis ettenähtust õhemaid katteid. Ehitaja 33 kohta ei saa kahjuks midagi öelda, kuna tema ehitatud katete paksuste kohta kontrollmõõtmised puuduvad. Samas ei ole kogu süü kindlasti ainult ehitajal. Kui tellija sellist tööd lubab teha ja tegelikku kontrolli nii vähe tehakse, siis eriti paremat tulemust oodata oleks liig.

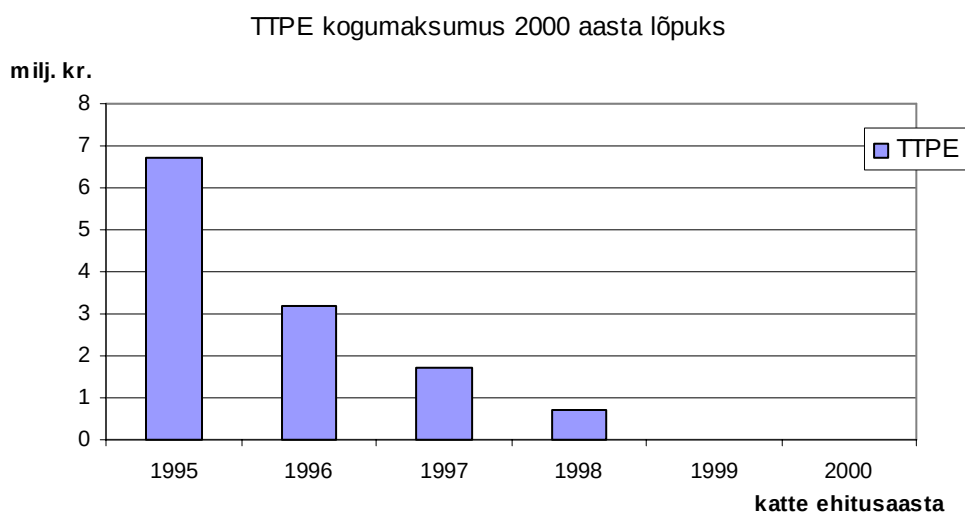
Graafik XIX-1

Graafikul XIX-1 on toodud TTPE dünaamika teekatte ehitusaasta järgi. 1995 aastal ehitatud katetele on 2000 aasta lõpuks tehtud täiendavaid töid pärast ehitust 6,7 miljoni krooni eest. Kokku on viimase viie aasta jooksul teada olevalt tehtud uutele katetele täiendavaid töid 12,4 miljoni krooni eest. Sellele lisanduvad tööd, millede kohta andmed on teadmata – need on garantiiperioodil ehitaja poolt tehtud tööd ning lisaks võimalikud aukude lappimised ja pragude täitmised. Täpsemad andmed iga objekti TTPE kohta on toodud LISA 3-s.
