## Juurdluse aruanne

### MSC SAMIRA III kokkupõrge kaiga Muuga sadamas

29.01/2022 MSC SAMIRA III kokkupõrge kaiga Muuga sadamas

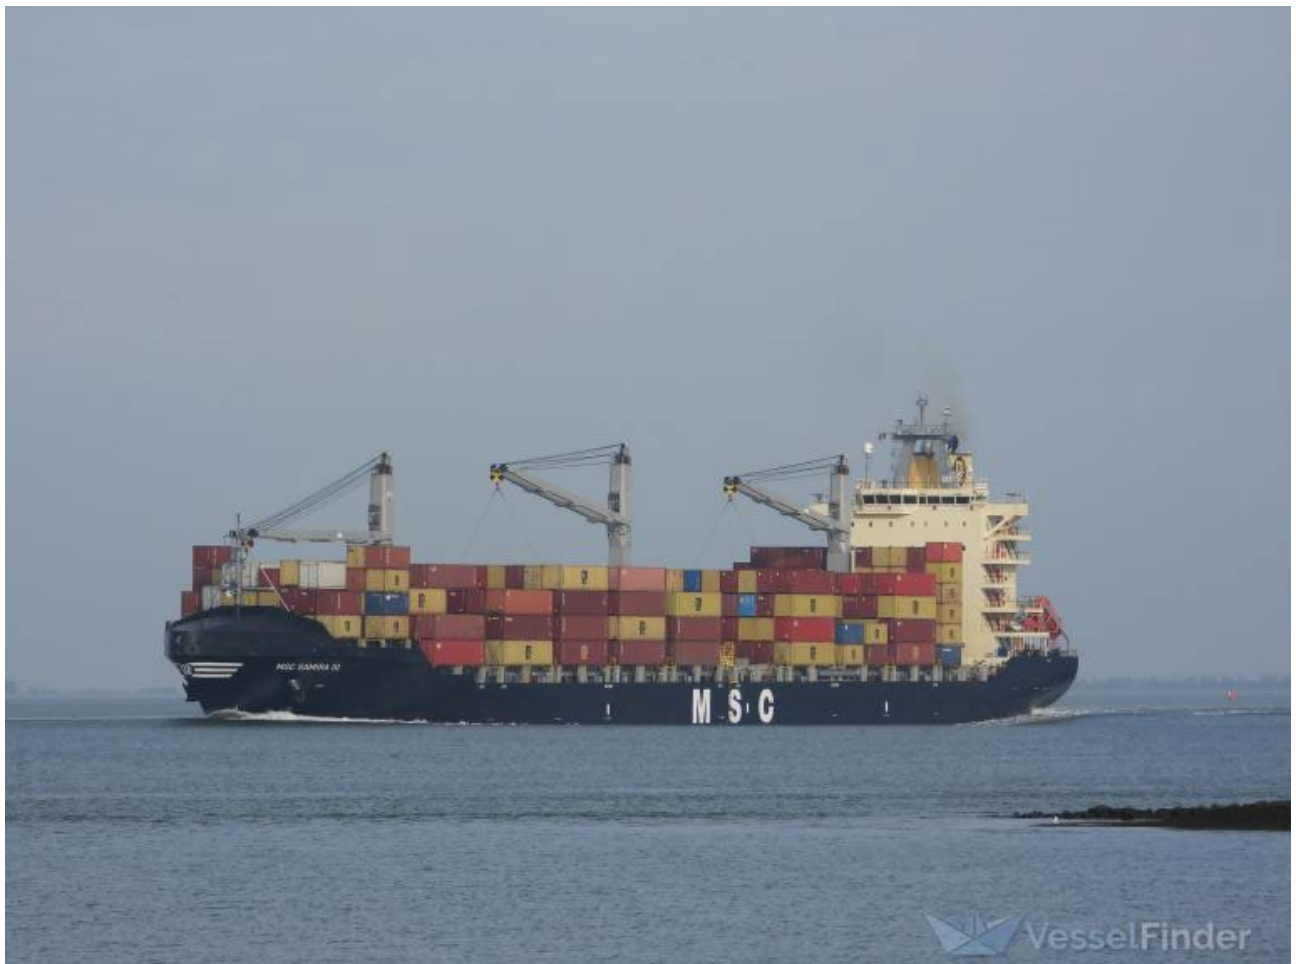
29.01.2022 sisenes ML MSC SAMIRA III Muuga sadamasse. Laeval ei õnnestunud pööre ja kell 12.00 toimus kokkupuude kaiga, mille tulemusena said vigastada laev ja sadama kai (fotod 1-3). Õnnetuses inimesed viga ei saanud, reostust ei tekkinud.
