## Juurdluse aruanne.

Ujuvkraana HERACLES seisis 08.10.2024 Vene Balti Sadamas, kai nr. 19 ääres. Sama päeva hommikul kell 08.00, astus ööpäevasesse vahti kraanameister. Rohkem meeskonnaliikmeid pardal ei olnud. Mingeid töid ujuvkraanal ega ujuvkraanaga ei teostatud. Kell 10.51 märgati, et ujuvkraanal on puhkenud tulekahju.

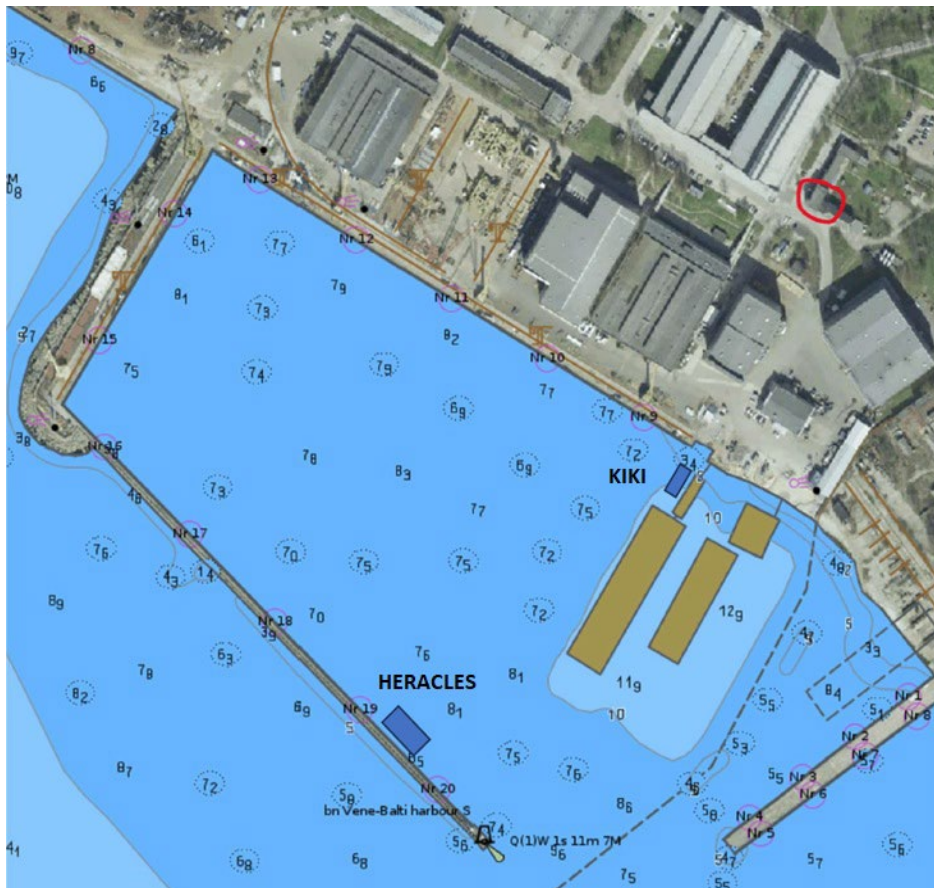
Foto1  
Vene-Balti Sadama plaan  
Kai nr 19 ääres seisab ujuvkraana Heracles  
Reostustõrje laev KIKI seisab ujuvdokk nr 34 juures.

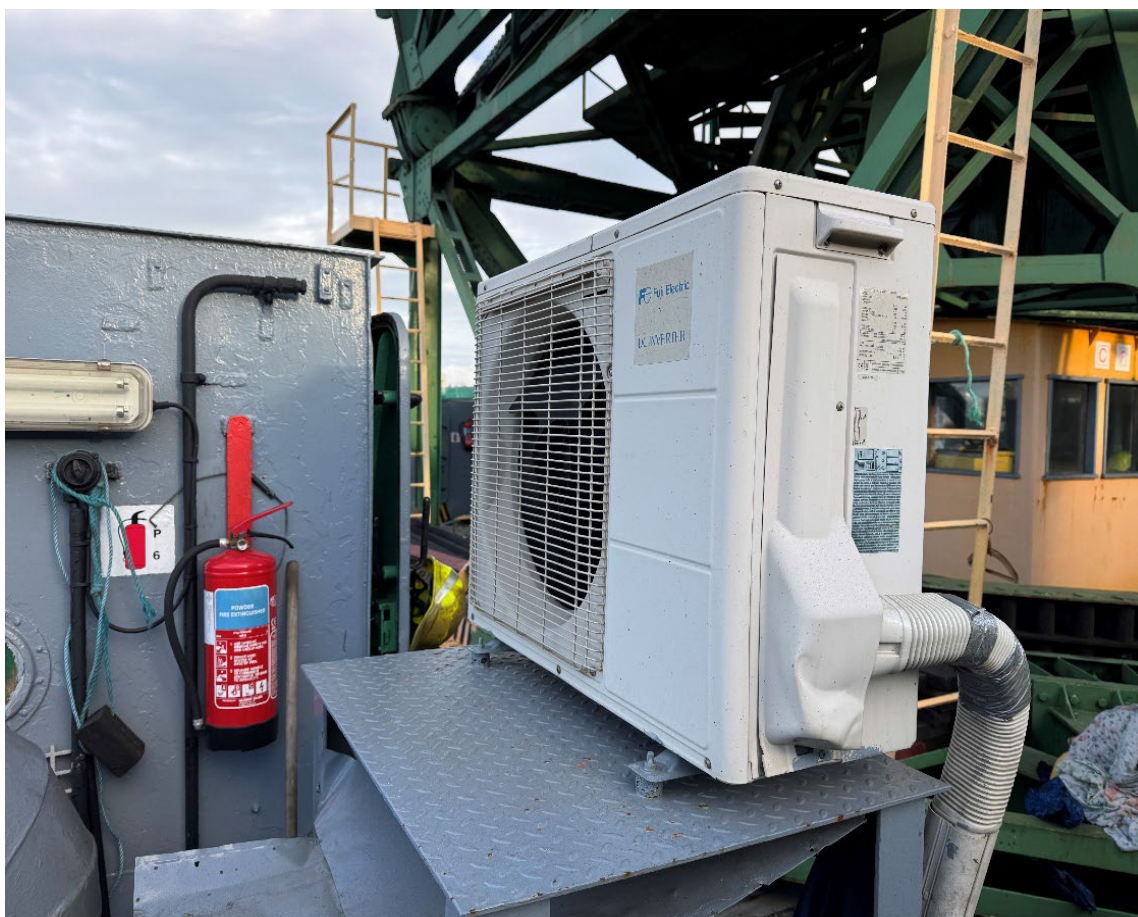
Foto 7

Peale tulekahju viidi BLRT GRUPP AS tuletõrjeinspektori poolt läbi juurdlus võimalike tulekahju põhjuste väljaselgitamiseks. Uurimisel tuvastati, et ujuvkraana HERACLES otseseks tulekahju põhjuseks oli laeva elektrivõrgu kaablite ülekoormus, mille põhjustasid mitmed vooluvõrku ühendatud elektrisoojendid. Ainuüksi kapteni kajutis oli 08.10.2024 vooluvõrku ühendatud 3 elektrisoojendit. Konkreetset asukohas, kust tulekahju alguse sai oli vooluvõrku ühendatud elektrisoojendi WARM HOUSE, võimsusega 2000W.

Ujuvkraana siseruumide soojendamiseks paigaldatud õhk-õhk soojuspump, mis soojendas vasaku parda kajutite koridori.
