**Teadus- ja arendustöö**

**„Asfaltkatete laotamise tehnoloogiate võrdlemine  
ja kvaliteedi kontrollimisel termograafia  
rakendatavuse uuring“**

**AS Teede Tehnokeskus**

**2014-18**

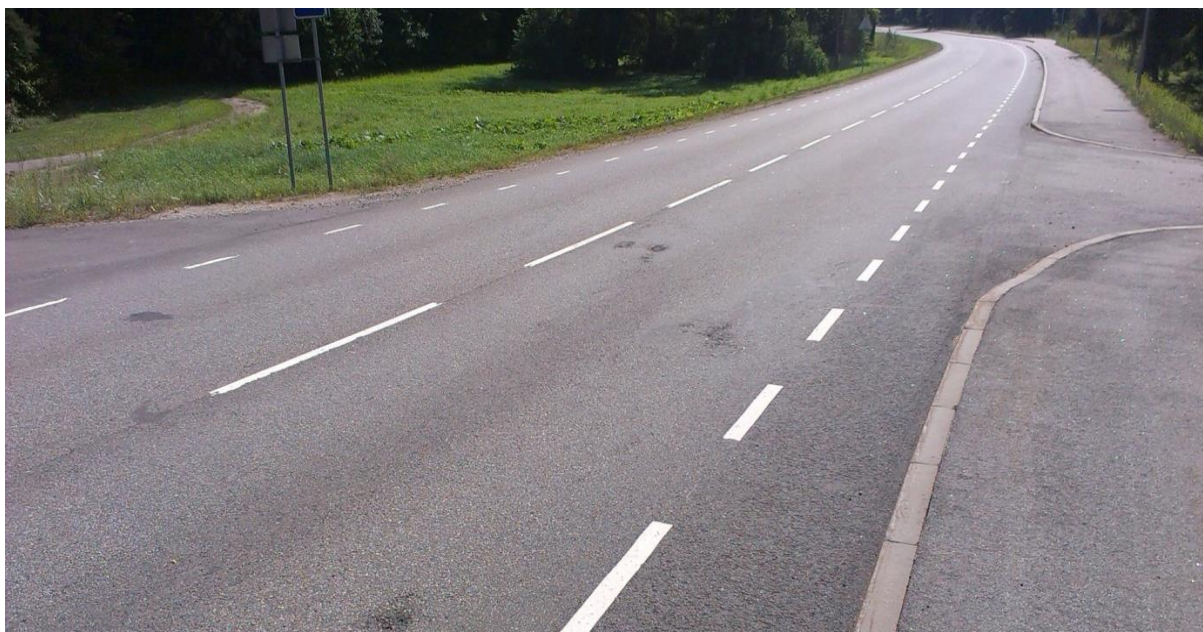
Ühe sellise näitena saab tuua käesoleva uuringu objektiga samal maanteel (riigimaantee nr 21 Rakvere-Luige), Roela asulas 2010. aastal paigaldatud AC 12 surf asfaltsegu, mis on käesolevaks ajaks 4 aastat vana (vt. foto allpool). Objektil on selgelt tuvastatavad sõredamad kohad, kus asfaltkattes on tekkinud ka esimesed defektid. Kuna nimetatud defektid on ilmnunud just taolise konstantse vahega, siis on suure tõenäosusega tegemist koormavahetuskohtadega, mis on olnud madalama temperatuuriga ja seega ka suurema jäävpoorsusega.

**Joonis 1. Asfaltkatte lagunemise näide Roelas**

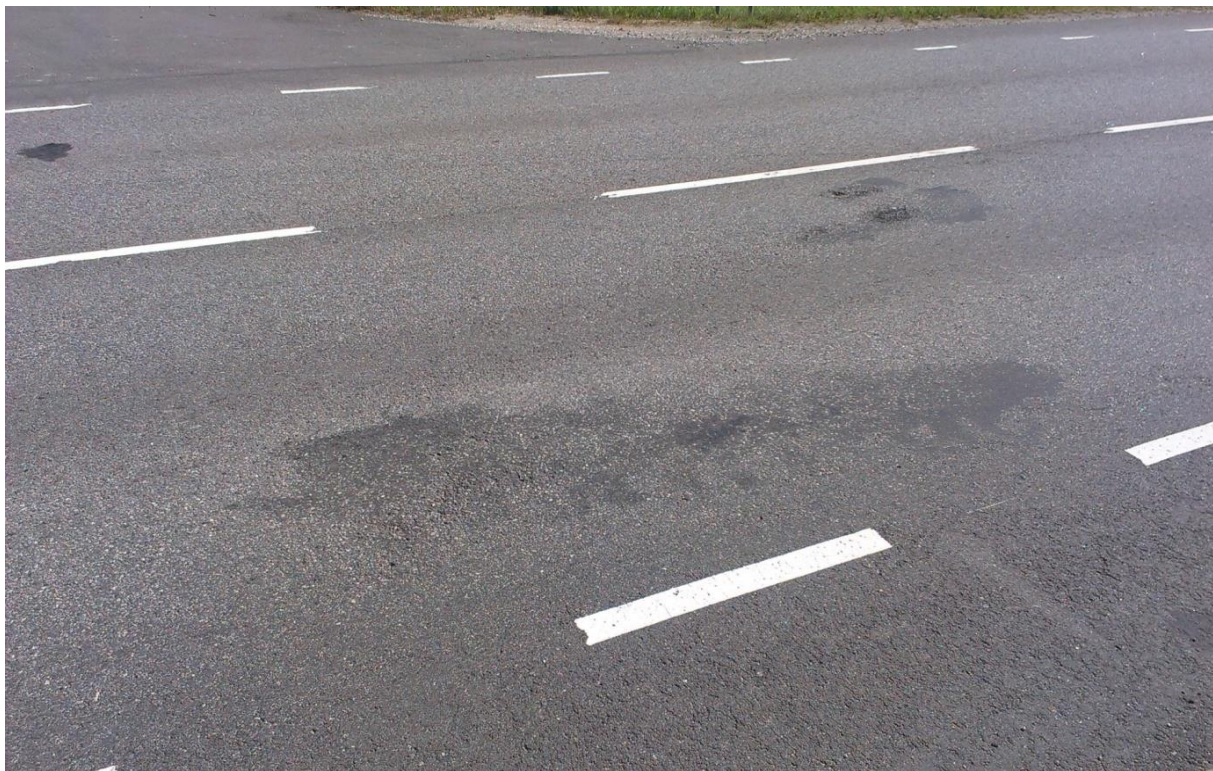
**Joonis 2. Asfaltkatte lagunemise näide samal maanteel Roelas**

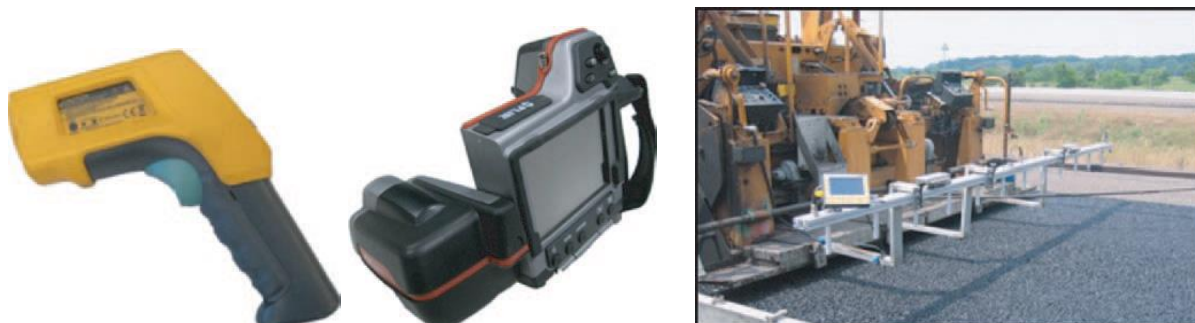
Punkt-termomeetrite eeliseks on nende lihtsus ja odavus, kuid kahjuks võimaldab seade mõõtmisi teostada vaid konkreetsetes punktides. Termokaamerad aga võimaldavad saada ülevaate kattepinna temperatuuride jaotumisest suuremal alal ja on kasutatavad ka punkt-termomeetrina. Paraku on selliste kaamerate puhul tegemist siiski koht-mõõteseadmetega, millised ei anna objektiivset ülevaadet objektist tervikuna. Viimase saamiseks tuleb teostada väga suur hulk pilte, need asukohaga siduda ning analüüsida, mis on küllaltki aja- ja töömahukas, lisaks on probleemiks hilisem asukoha määramise täpsus.

Joonis 4. IR-termomeeter, IR-kaamera ja IR-anduritega mõõtelatt

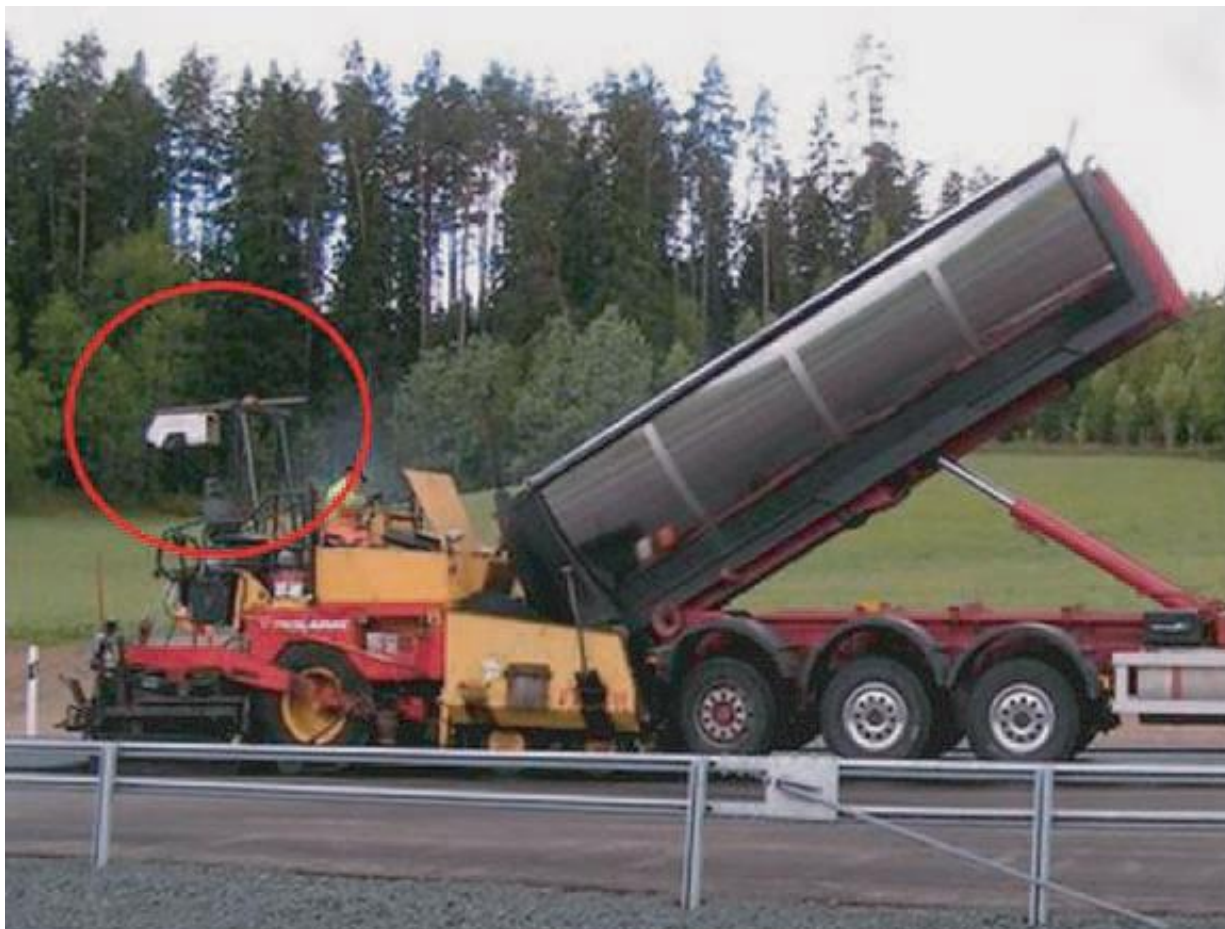
**Joonis 5. Termoskaneerimise seade**

Infrapunaanduritega mõõtelatid ning IR-skaneerimise seadmed annavad samuti pildi tervest kattest, kuid ei vaja samas pidevat operaatori olemasolu, sest mõõdistustööd teostatakse automaatselt. Lisaks salvestatakse ka asukoha info, seega on hilisema andmetöötluse maht väiksem ning täpsus suurem. IR skaneerimise seadmete eeliseks infrapunaanduritega mõõtelati ees on kordades tihedam mõõtevõrgustik, kuna mõõtelatile saab paigaldada vaid piiratud arvu andureid.

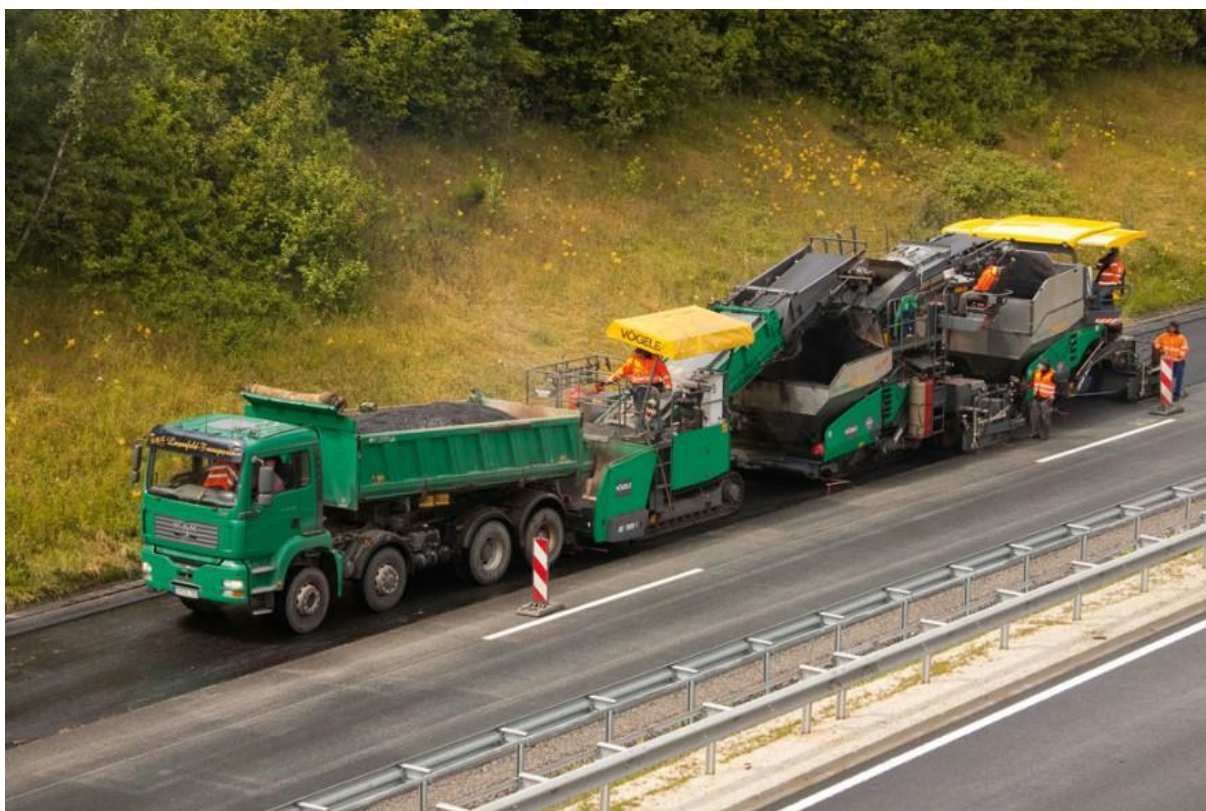
Paigaldatava asfaltsegu segregeerumise vähendamiseks ja temperatuuri ühtluse suurendamiseks on maailmas kasutusel võetud selleks otstarbeks välja töötatud seadmed. Inglisekeelses terminoloogias on nende jaoks kasutusel väljendid „Material Transfer Vehicle“ ja „feeder“ ehk eesti keeles oleks tegemist asfaldi ülekande-, etteande- või sööteseadmega. Nagu nimi ütleb, aitab selline seade asfaldiveokist asfaldilaoturisse edastada ja vähendada seisakuid ning muuta protsess sellega kiiremaks (st. kokku hoida ressursse) aga ka suurendada materjali ühtlust. Selleks on asfaldilaoturi söötjal suur segupunker segu kiireks vastuvõtmiseks asfaldiveokilt ning tigumehhanism ja konveier materjali edastamiseks asfaldilaoturisse. Tigumehhanismi labade eriline kuju aitab asfaltsegu mõnevõrra ka segada ning vähendada nii materjali füüsilist- kui temperatuurisegregeerumist.

Joonis 6. Voegle „feeder“-tüüpi asfaldilaoturi söötja tööprotsessis

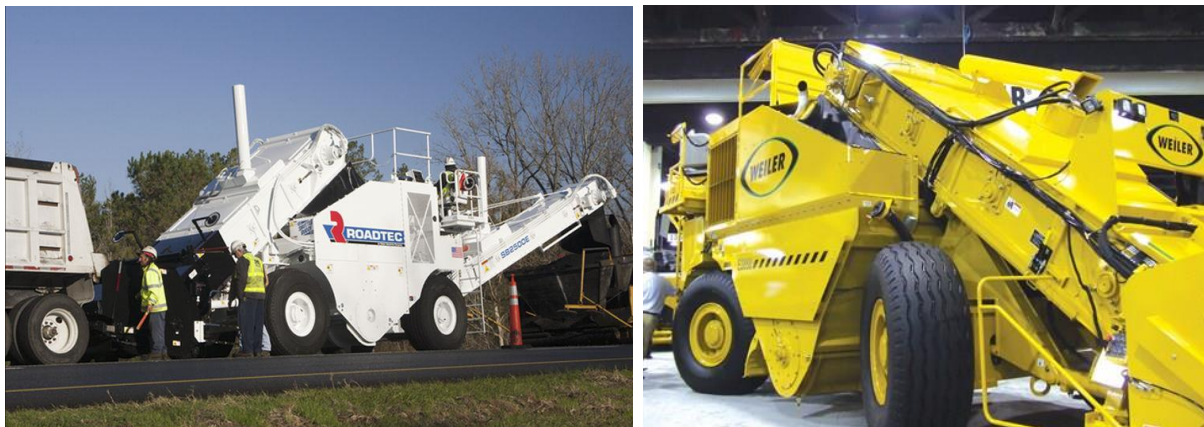
### Joonis 7. Roadtec'i ja Weiler'i "Material Transfer Vehicle"-tüüpi asfaldilaoturi sötjad

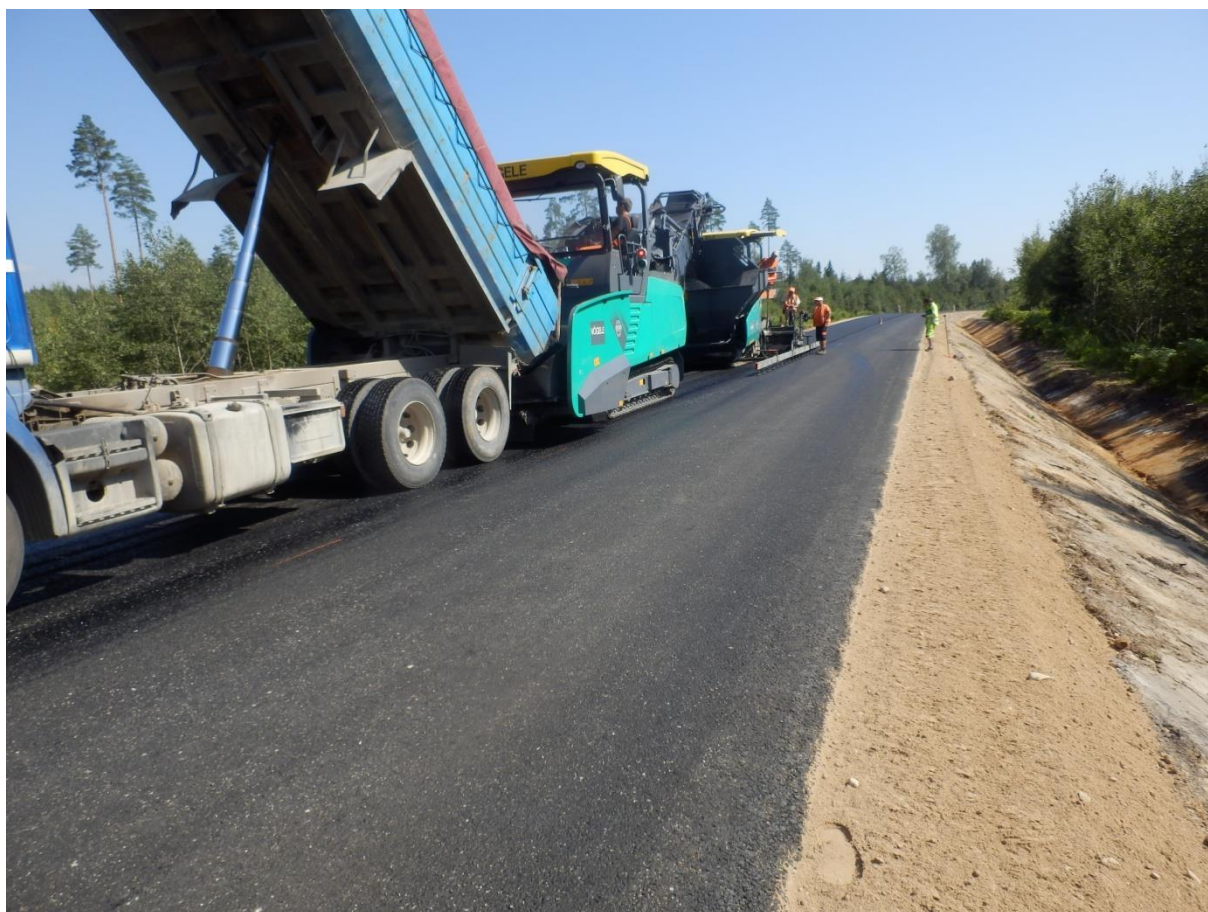
Asfaldilaoturi söötja (ka söötja, edaspidi „söötja”) ning termomõõdistamise seadmete hindamiseks teostati 05. ja 06. augustil 2014. aastal katsetöö riigimaanteel nr 21 Rakvere-Luige km 44,6-53,6. Kahel järjestikusel päeval laotati kaks asfaldipaani - esimesel päeval teostati asfaltsegu laotamine kasutades söötjat Vögele Power Feeder MT 3000-2 offset ning teisel päeval ilma söötjata nõ tavameetodil. Söötja potentsiaalse mõju hindamiseks teostati mõlemal päeval laotatava asfaltkatte termomõõdistamine. Selleks kasutati Rootsist Adelo AB poolt toodetud termoskaneerimise seadet GPTux 34 ning lisaks termokaamerat Flir E30. Ühtlasi võeti valminud asfaltkattest puurkehad ning määrati laboratoorselt nende jäävpoorsus. Objektil teostati veel jäävpoorsuse osas täielikuma info saamiseks mõõtmised maaradariga.

Joonis 8. Asfaltsegu laotamine söötjaga varustatud uuringuobjektile

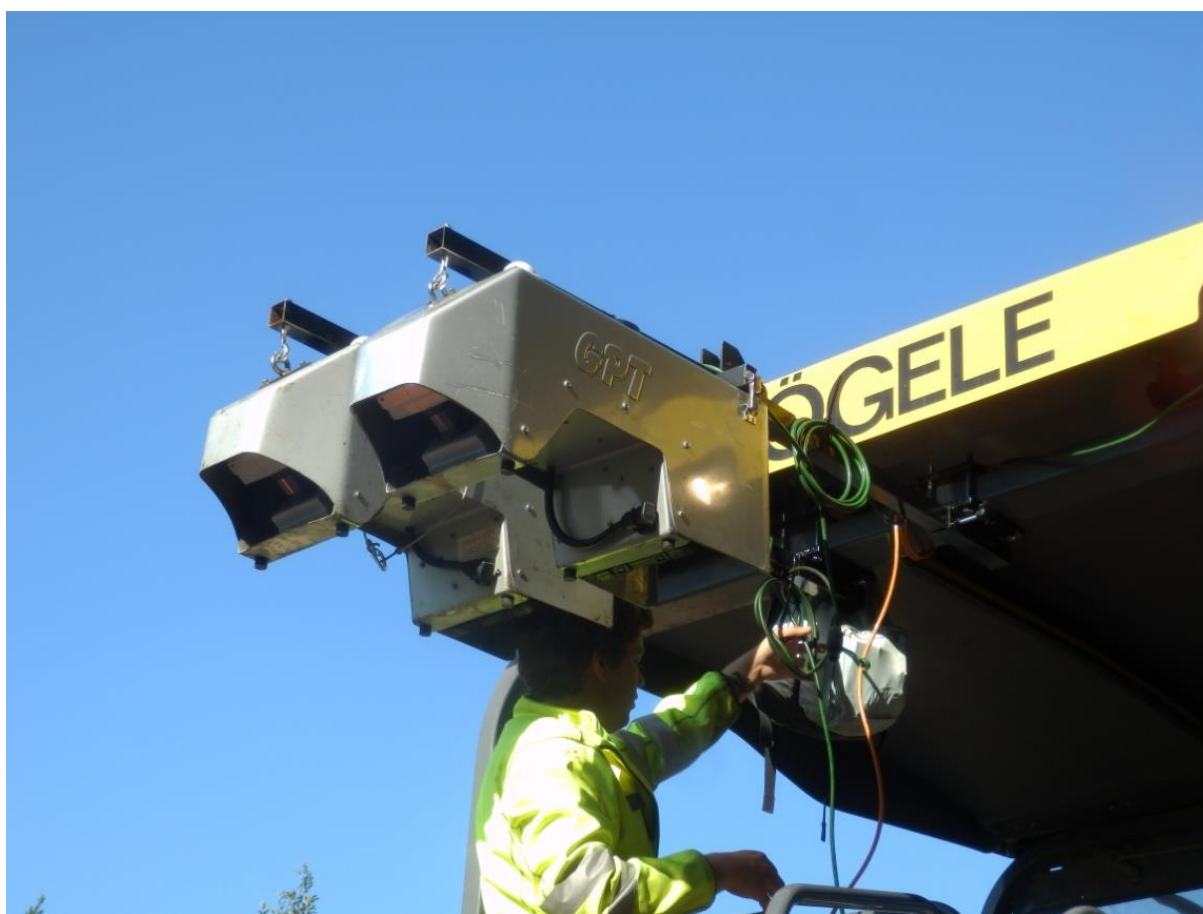
**Joonis 10. Termoskaneerimise seadmed GPTux 34**

Termoskanneri ülesanne on koguda laoturi tagant pidevat infot katte temperatuuride kohta kogu paigaldatava paani laiuses ning edastada seda serverile.

Termoskanner on paigaldatud laoturi raamile ca 2,5 m kõrgusele kattest. Temperatuure mõõdetakse ca 5 m laiuses 2 m kaugusel laoturi taga.

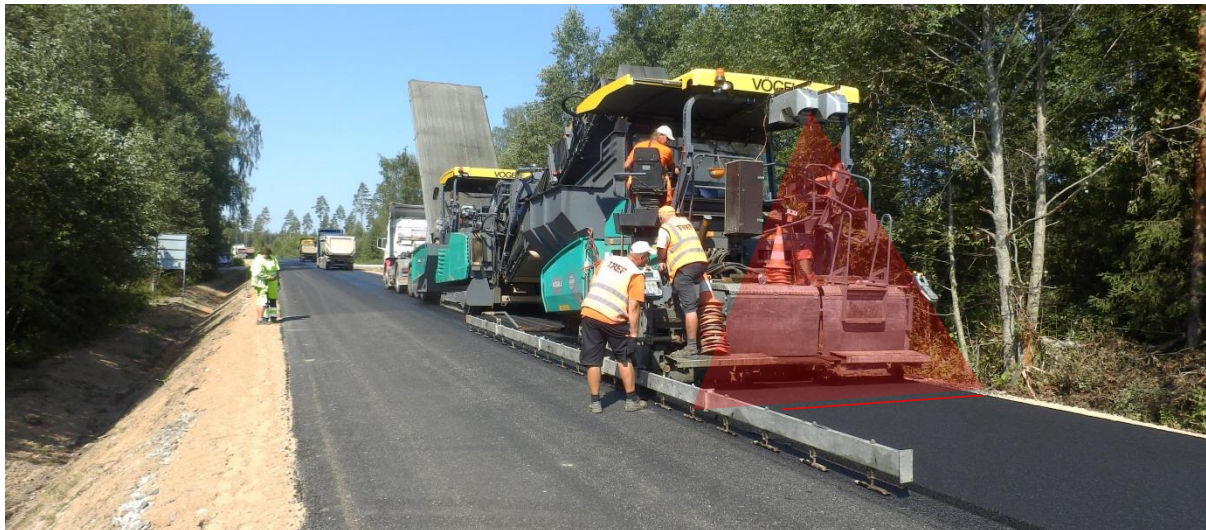
**Joonis 11. Termoskaneerimine laoturi tagant**

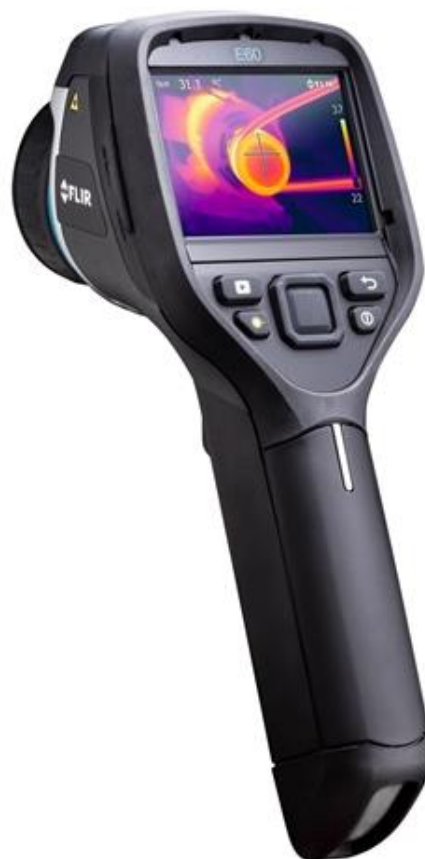
Termopildistamine viidi läbi Maanteeametile kuuluva käsitermokaamera Flir E30. Antud termokaamera on resolutsiooniga 160x120 pikslit ning koos pildiga salvestatakse radiomeetriline info. Viimane sisaldab teavet iga piksli temperatuuri kohta ning valitud parameetreid. Lisaks tehakse tavaline foto resolutsiooniga 1600 x 1200 pikslit. Andmeid on võimalik hiljem Flir Tools tarkvaraga töödelda ja analüüsida, samuti muuta tonaalsust ja temperatuurivahemikke. Mõõtmisvahemik 0°C - 350°C, 60 Hz, viga +- 2°C või 2% tulemusest). Toote spetsifikatsioon ja sertifikaadid on esitatud *lisas 3*.

**Joonis 18. Termokaamera Flir E-30**

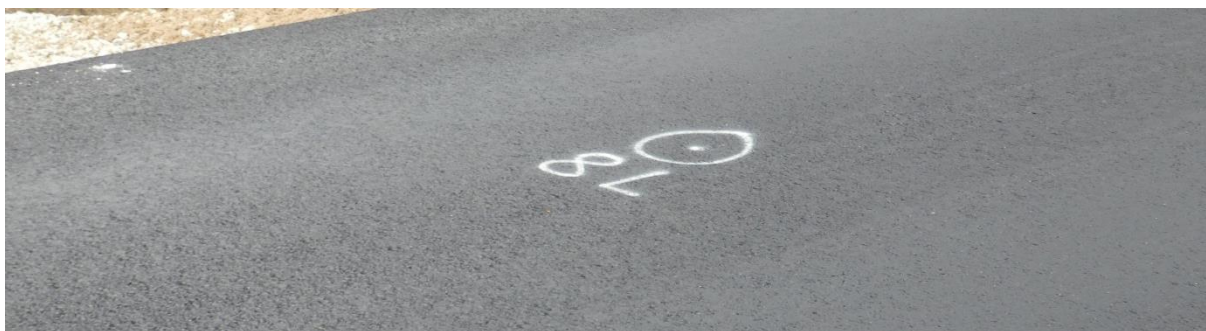
**Joonis 24. Külma koha tähistamine (8 L) kattel proovi võtmiseks**

Pärast katte paigaldust valiti termoskaneerimise andmete põhjal kummalgi paanil 5 suuremat riskiala ning neil valiti välja külmemad kohad katte jäävpoorsuse kontrollimiseks. Referentsiks võeti samadest koormatest kõrgema temperatuuriga kohad. Need kohad märgiti CA Konsult poolt kattele puurproovide võtmiseks (vt. foto allpool). Kokku võeti 20 puurproovi – kummaltki paanilt 5 külmadest kohtadest (1L...10L) ja 5 kuumadest kohtadest (1...10H).

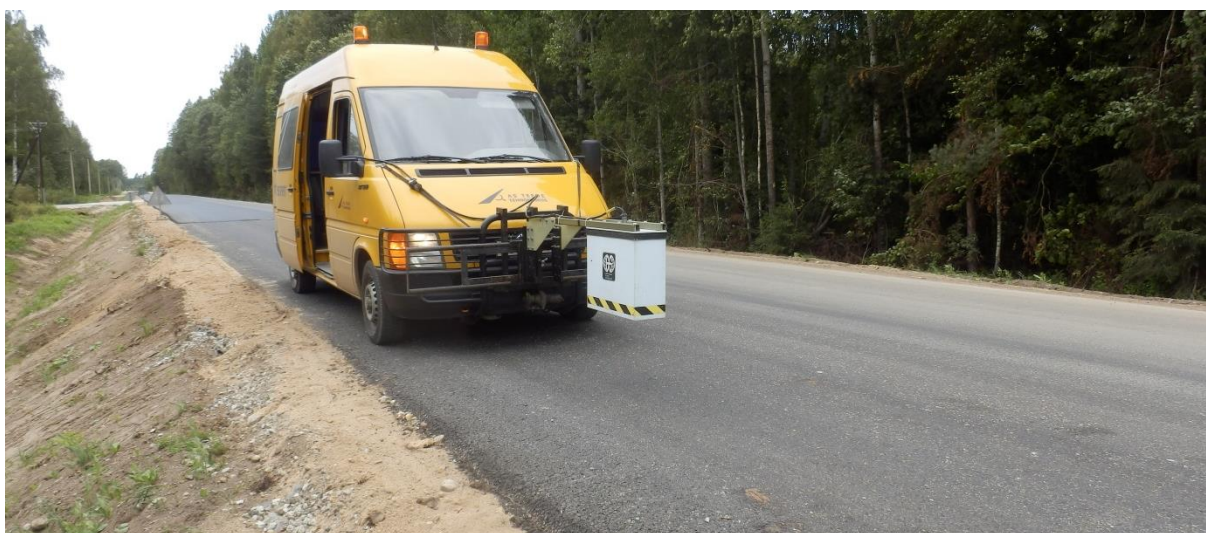
#### Joonis 25. Jäävpoorsuste mõõtmine GSSI maaradariga

Mõõtmised teostati maaradariga GSSI (1,2 GHz antenniga) 14.08.2014 AS Teede Tehnokeskuse poolt. Sõidurada 1 mõõdeti piketist 504+30 – 522+75 kolmest kohast – parem ja vasak rattajälg ning rattajälgede vahelt. Sõidurada 2 mõõdeti piketist 494+50 – 522+75 samuti kolmest kohast – parem ja vasak rattajälg ning rattajälgede vahelt. Mõõtmiste kalibreerimiseks puuriti 20 puurkeha 21.08.14, mis katsetati AS Teede Tehnokeskuse akrediteeritud laboratooriumis tulemusi kasutati radarifailide kalibreerimiseks ning lähte arvudena (vt. labori protokoll, *lisa 1*) jäävpoorsuse arvutamiseks iga meetri kohta.

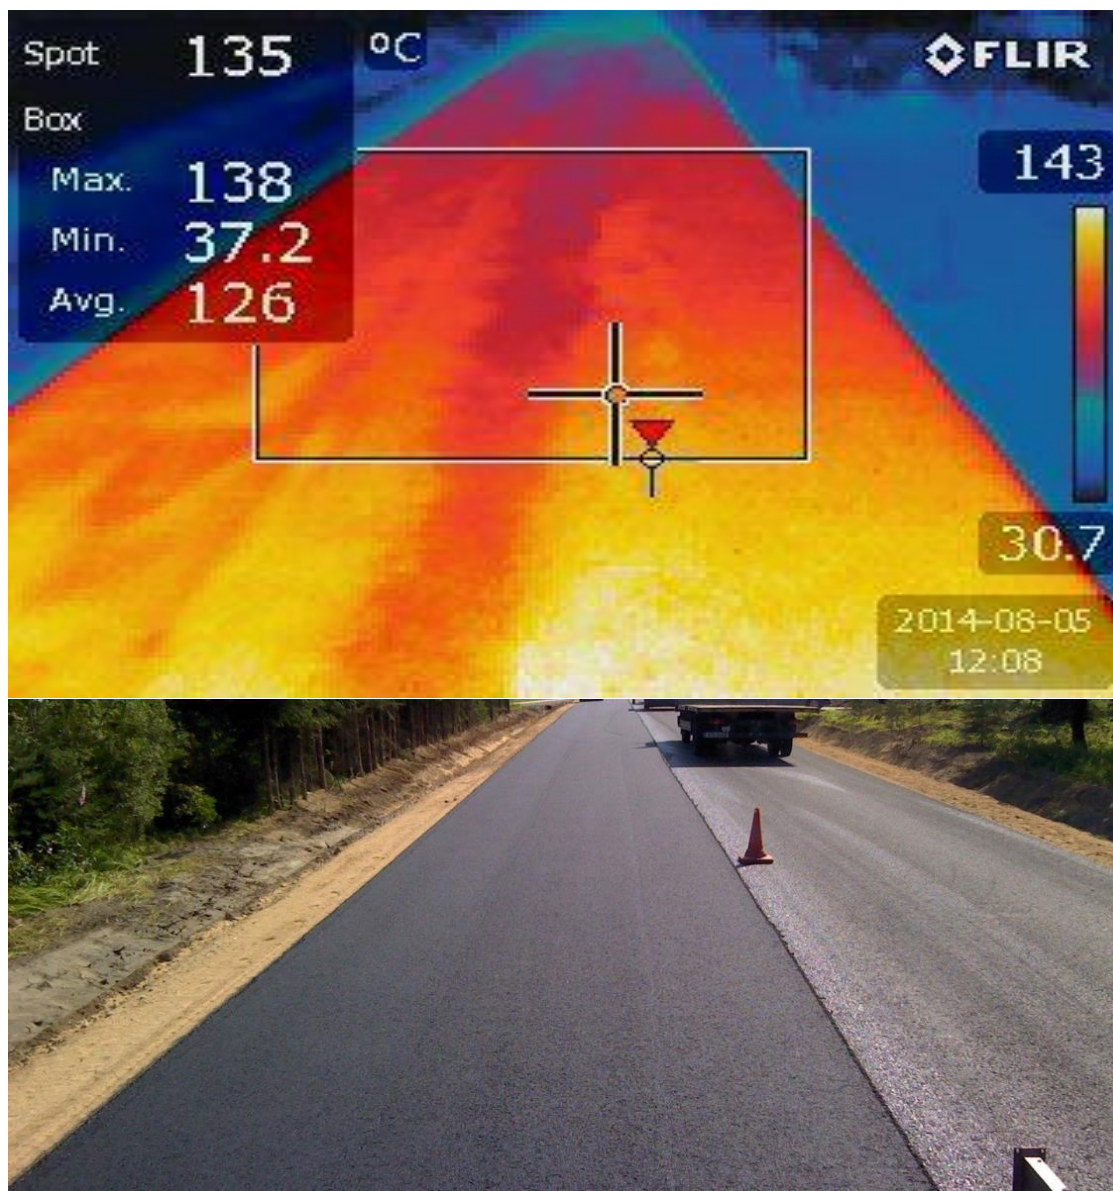
**Joonis 34. Vaade laotatud paanile laoturi tagant**

**Käsitermokaamera** kasutamine järelevalveprotsessis on väga küsitav nii ressursimahukuse (seda nii järelevalve kui tellija poolelt), kui saadavate andmete kvaliteedi tõttu. Juhul, kui soovitakse seda siiski rakendada, tuleb esmalt tagada tõhus kontroll järelevalveteenuse osutaja üle, mille puhul võib kindel olla, et ettenähtud pildid ikka tehakse. Käsikaameraga minimaalselt vajaliku kvaliteediga piltide tegemine on sedavõrd töömahukas rutiinne tegevus, et nõuab täiskohaga järelevalvetöötajat ainult selleks tegevuseks. Ilma tõhusa kontrolli- ja motivatsioonisüsteemita (piltide olemasolu ja kvaliteedi üle) kõrvaldatakse turult kvaliteetsema järelevalve tegijad. Minimaalselt vajaliku täpsuse saavutamiseks tuleb teha pildid 10-15 meetri tagant ülekattega, nt iga 12,5 m tagant 15 m mõõtealaga. Termopildi mõõteala tuleb eelnevalt välja mõõta, kasutades selleks vajadusel mõõteratast. Mõõteala sisse tuleb paigutada referentsmärgid ala algusesse koos asukohatähisega ja lõppu. Järelevalves ja kvaliteedi kontrollis on mõistlikum minna termopiltide automaatse fikseerimise peale selliselt, et pildid tehakse alati sama nurga all ning sellisel juhul on võimalik pilte ka süsteemselt töödelda. Kui arvestada, et päevas tehakse ca 200 pilti (2500 m kattepaani), siis nende töötlemine ja isegi pelgalt kontrollimine oleks ükshaaval äärmiselt ajamahukas. Keskmise, 5 km pikkuse objekti kohta tuleb aga juba 800 pilti. Allolevatel pildidel on näha termopilt ja tavafoto laoturilt, alati sama nurga all, mistõttu seda on võimalik vajadusel töödelda süstematiseeritult.

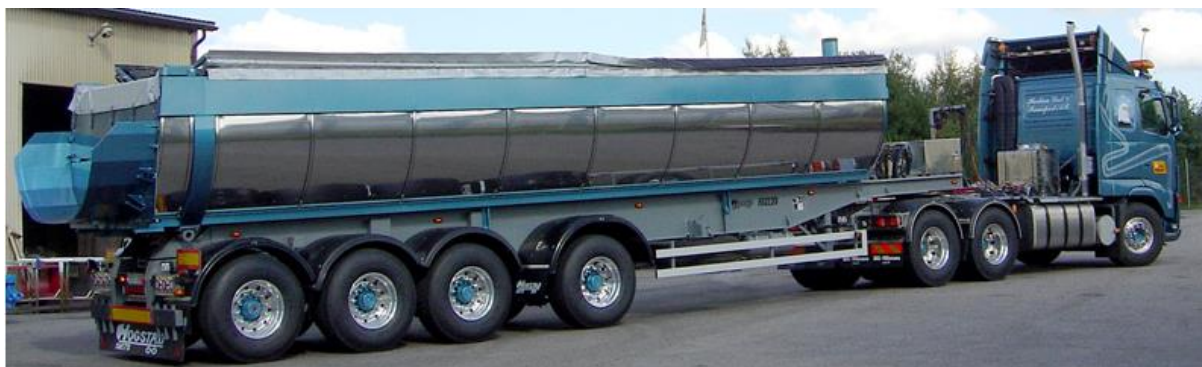
**Joonis 35. Soojustatud veokast**

**Soojustatud veokastide** kasutamine mõjutab positiivselt asfaltsegu temperatuuri ühtlust, kuna vahetult veokasti vastas oleva asfaltsegu jahtumine väheneb sellega oluliselt. Soojustatud veokastide pakkumise tekkimise kiirendamiseks turul on ajutise meetmena soovitatav sätestada maksimaalne veokaugus, mille ületamisel on kohustuslik kasutada soojustatud veokaste. Juhul kui motivatsioonisüsteem on paigas, tekib täiendav nõudlus soojustatud veokastide järele ja sellele vastav pakkumine lähiaastatel ise.

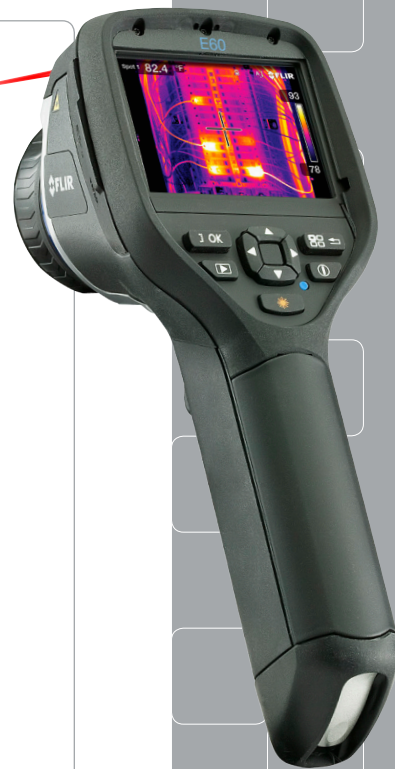
## FLIR E-Series

Compact Infrared Cameras with On-board Visual Camera, Wi-Fi Connectivity, P-i-P and Bright LED Light

Wi-Fi Connectivity

Large 3.5" Touchscreen

Large Backlit Buttons  
For Easy Push Button  
Operation
