# BOONUSSÜSTEEMI PILOOTPROJEKTIDE ANALÜÜS RIIGIMAANTEEDE PILOTOBJEKTIDEL 2018

## LÕPPARUANNE

# Boonussüsteemi pilootprojektide analüüs riigimaanteede pilootobjektidel 2018

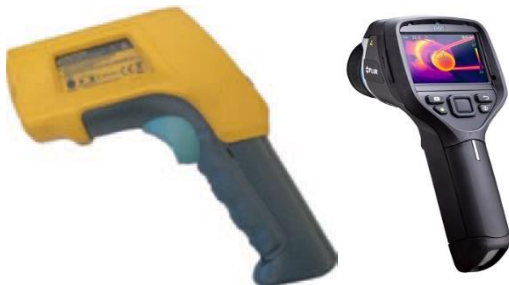
Varasemalt käsitletud tingimusi arvestades (vt. eelmine ptk) ei ole katte paigaldustemperatuuride ühtluse hindamiseks võimalik kasutada infrapuna punkt-termomeetreid ega infrapuna käsikaameraid (vt. joonis allpool). Punkt-termomeeter suudab mõõtetulemuse kuvada vaid konkreetsele punktile. Infrapuna käsikaamera suudab ühe pildiga jäädvustada kogu ristlõike paigaldustemperatuuri, kuid tiheda mõõtmiste intervalli ja nõutava asukoha täpsuse saavutamine sellisel töömeetodil (manuaalselt) on praktiliselt võimatu.

**Joonis 2. Infrapuna punkt-termomeeter (vasakul) ja infrapuna käsikaamera (paremal) [3]**

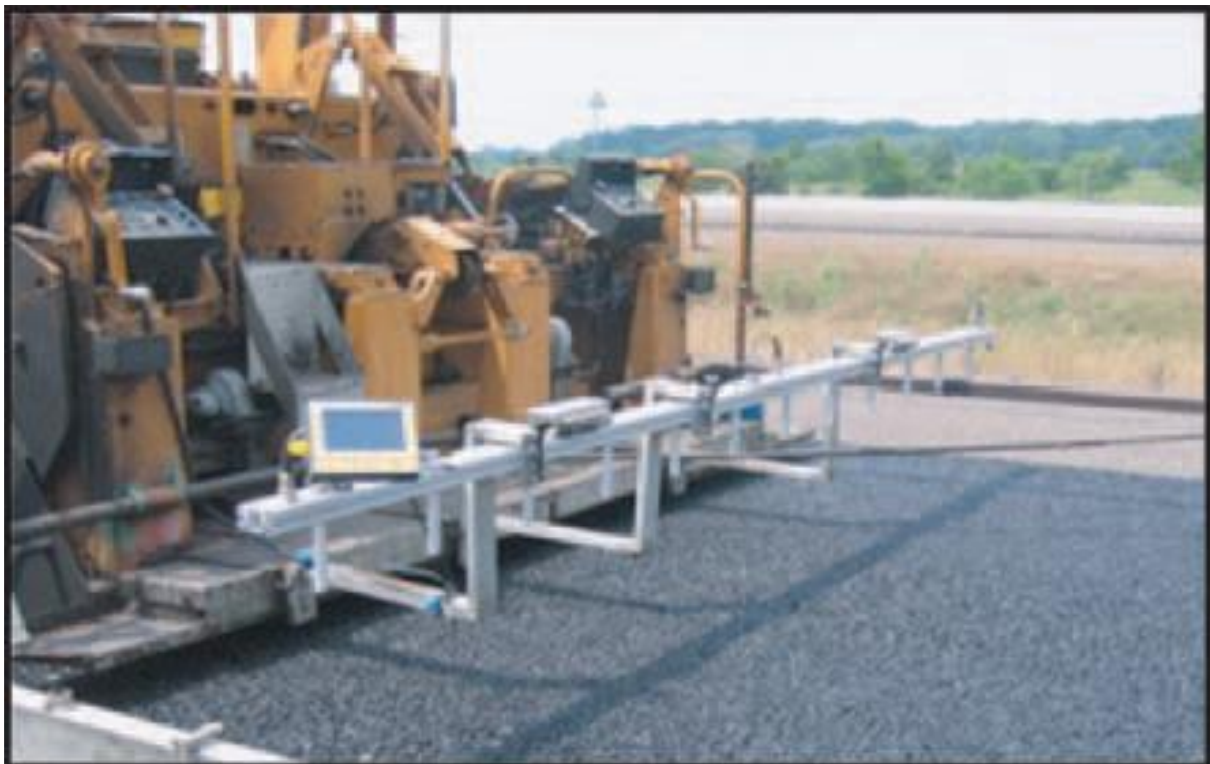
Asfaltkatte paigaldustemperatuuride mõõtmiste algusaegadel kasutati temperatuuride mõõtmiseks laialdaselt infrapuna anduritega varustatud mõõtelatti, mis oli kinnitatud vahetult laoturi taha (vt. joonis allpool). Meetodi eelisteks on mõõtmiste automatiseeritus ja automaatne asukoha info salvestamine, mis tõstab mõõtetööde kvaliteeti ja sõltumatust. Meetodi puuduseks on latil asetsevate andurite piiratus, mistõttu mõõtmiste põiksuunaline intervall on ebapiisav. Seadme konstruktsioon ja asetsemine laoturi suhtes häirib paigaldusmeeskonna tööd.

**Joonis 3. Infrapuna anduritega varustatud mõõtelatt [3]**

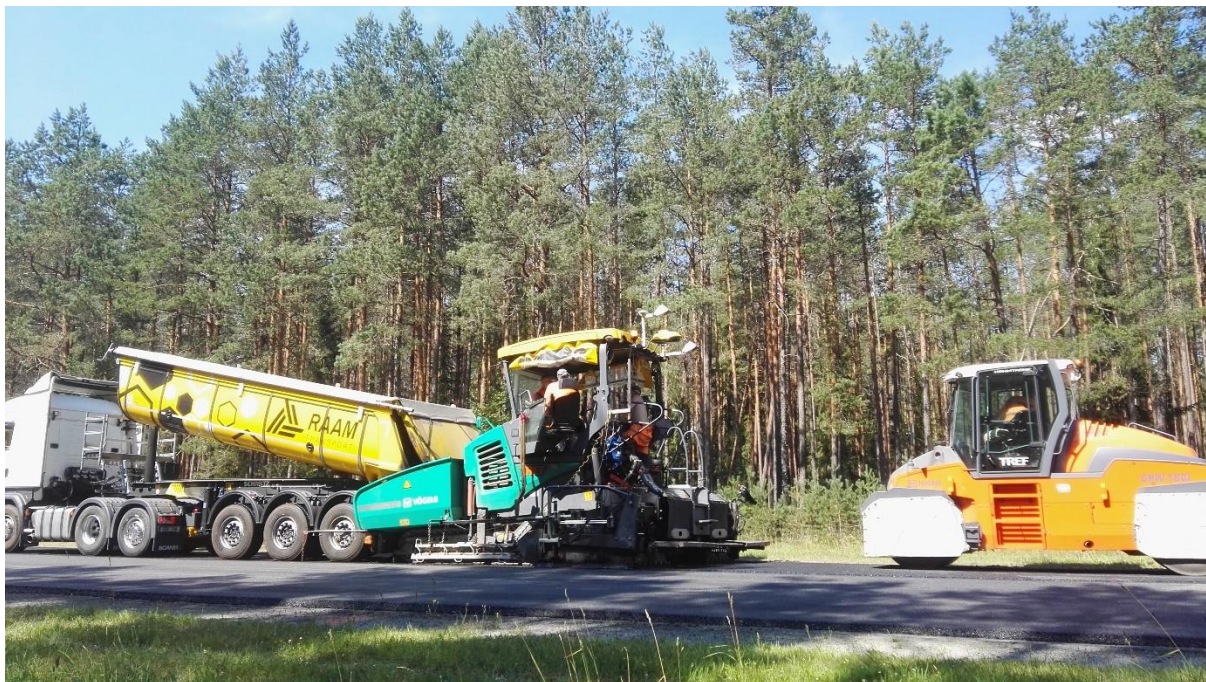
**Joonis 5. Kaasaegsed teekatte termokaamerad (tööprotsessis)**

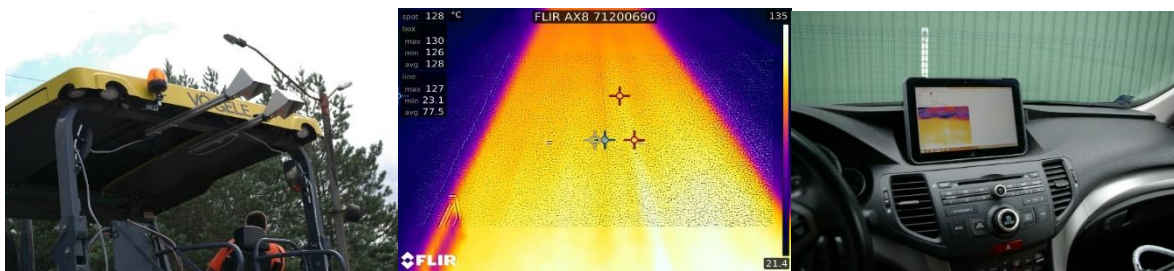
Termograafiline süsteem TGS Pavement on Eesti ettevõtte AS Teede Tehnokeskus poolt spetsiaalselt välja arendatud infrapunakaamera süsteem asfaldi (katte) paigaldustemperatuuride jälgimiseks. Seade on universaalne ning seda saab kasutada mistahes laoturiga. Mõõdetud temperatuurid salvestatakse automaatselt andmebaasi, mis võimaldab kõigil asjaosalistel reaajas kogu laotusprotsessi jälgida – olenemata isiku asukohast (vt. joonis allpool). Vajaduse tekkel saab laotusprotsessi vältel laadida alla seni kogutud informatsioon ja teostada analüüs (nt. andmete visualiseerimine, boonuservutus vms). Lisandväärtusena salvestab seade 1 m intervalliga termopilte (.jpg formaadis), mis lisaks temperatuuride infole võimaldab hinnata või tagantjärele kontrollida nii katte temperatuure kui selle mõõtmisprotsessi mõjutanud tegureid (nt. erinevad häiringud). Kogu salvestatud info on seotud GNSS koordinaatide põhjal määratud asukohaga (maksimaalselt võimalik RTK täpsus).

**Joonis 7. Laoturile paigaldatud termokaamerad (vasakul), salvestatud termopilt (keskel) ja reaajas segu temperatuuride jälgimine distantsilt (paremal)**

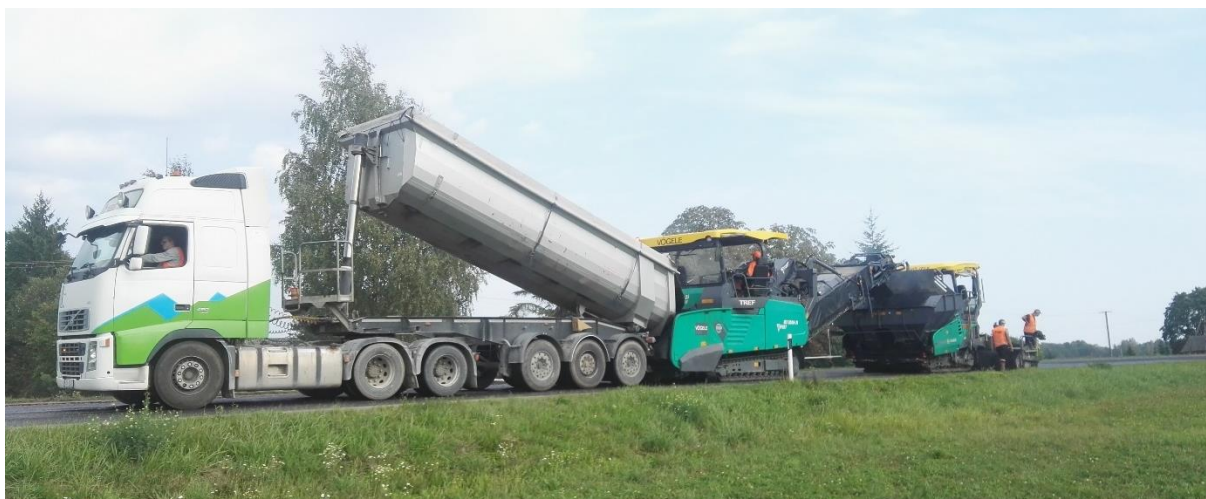
Asfaldisegu tootmisel on mitmeid potentsiaalseid tegureid, mis põhjustavad segu ebahomogeensust, sh. temperatuuri ebaühtlust. Tänapäevase, kaasaegsete asfalditehastega tootmise juures on väga paljusid neist põhjustest võimalik erinevate sensorite kasutamise tõttu efektiivselt tuvastada juba tootmise käigus ning soovi korral puudused likvideerida. Asfaldi edasisel töötlemisel - laadimisel veokasti, transportimisel objektile toimub veokatis oleva asfaldimassi perimeetril segu energiavahetus ja segregeerumine, mistõttu laotamise hetkeks ei ole segu enam homogeneenne. Temperatuuri ühtlustamiseks ning segregeerumise vähendamiseks on töövõtjal objektil võimalus kasutada asfaldisegu söötjat (inglise keeles „feeder“, edaspidi „söötja“). Objektile jõudnud segu laaditakse esmalt söötja kolusse, kus segu massi ühtlustatakse spetsiaalsete kooniliste tiguvõllidega ning suunatakse seejärel lintkonveieriga laoturi kõrgendatud kolusse (vt. joonis allpool).

**Joonis 8. Asfaldisegu sөөtja kasutamine**

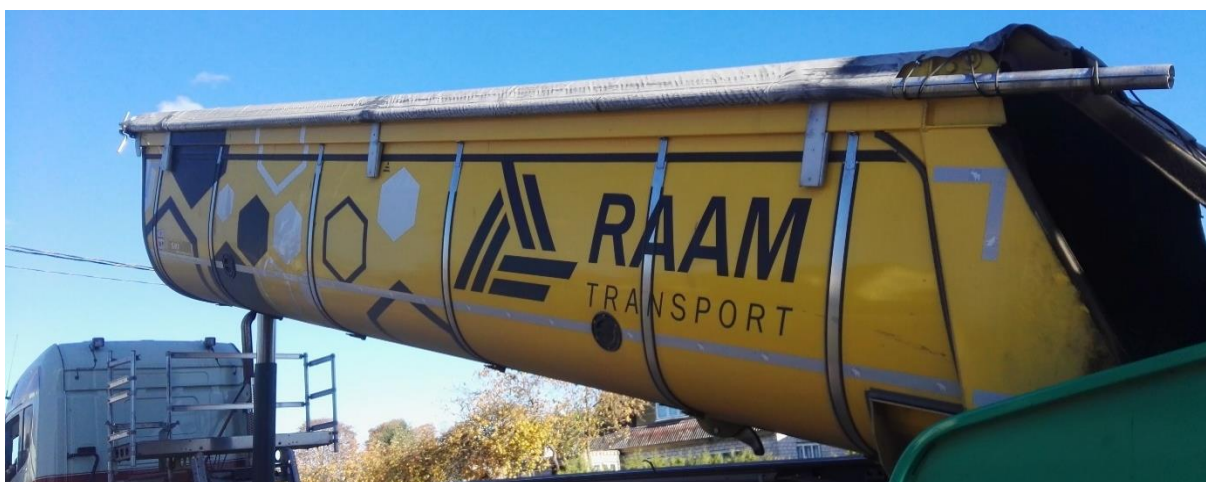
Pikkade veokauguste puhul jahtub veokastis olev asfaltsegu transportimise käigus ebaühtlaselt, kuna alt ja külgedelt veokastiga või pealt õhuga kontaktis olev segu jahtub energiavahetuse tõttu ülejäänud segust kiiremini. Energiavahetuse aeglustamiseks on töövõtjal võimalus segu transportimiseks kasutada termoisoleeritud veokaste (edaspidi „termokast“) (vt. joonis allpool). Nimetatud veokastid vähendavad asfaltsegule mõjuvat väliskeskkonna mõju, mistõttu objektile jõudev produkt on kõrgema ja ühtlasema temperatuuriga [3].

**Joonis 9. Termokast**

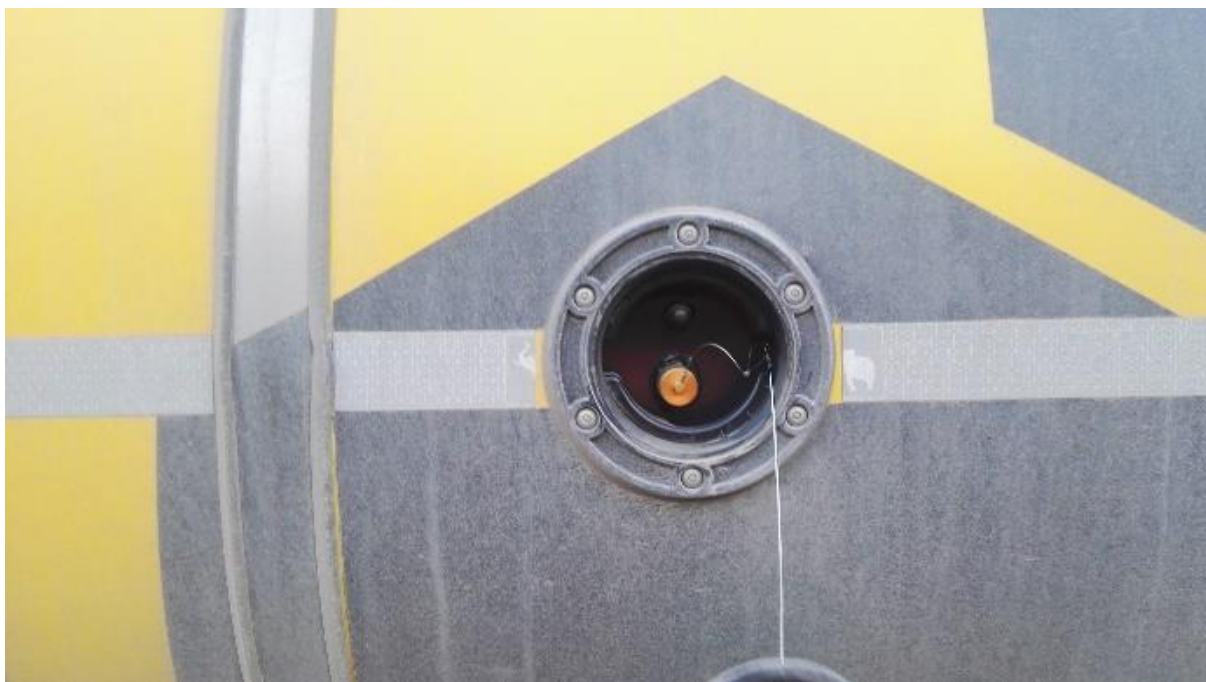
**Joonis 10. Termokasti küljel asuv ava, mis võimaldab kontrollida kastis oleva materjali temperatuuri**

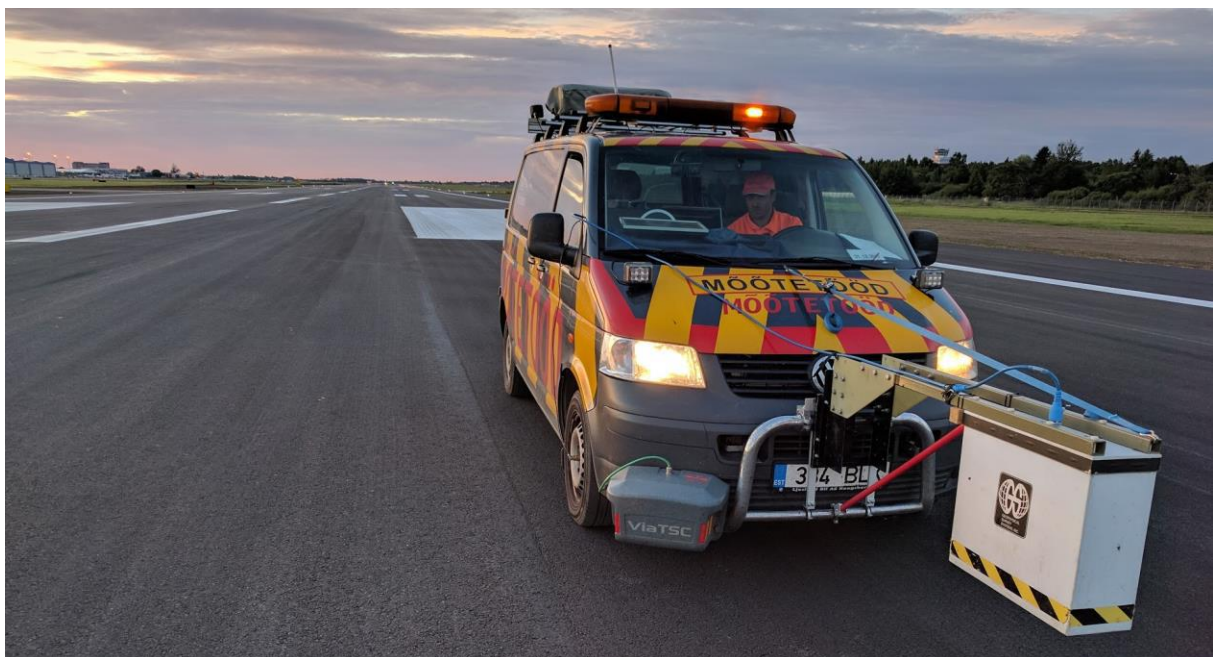
Jäävpoorsuse määramiseks teostati pilootobjektidel mõõtmised maaradariga vastavalt väljatöötatud metoodikale. Kasutatav süsteem tugineb Soome PANK 4122 metoodikal [5] kuid on oluliselt täiendatud arvestades praktikas saadud kogemusi.

**Joonis 11. AS Teede Tehnokeskus mõõtebuss GSSI SIR-30 maaradariga koos 1,0 GHz antenniga**

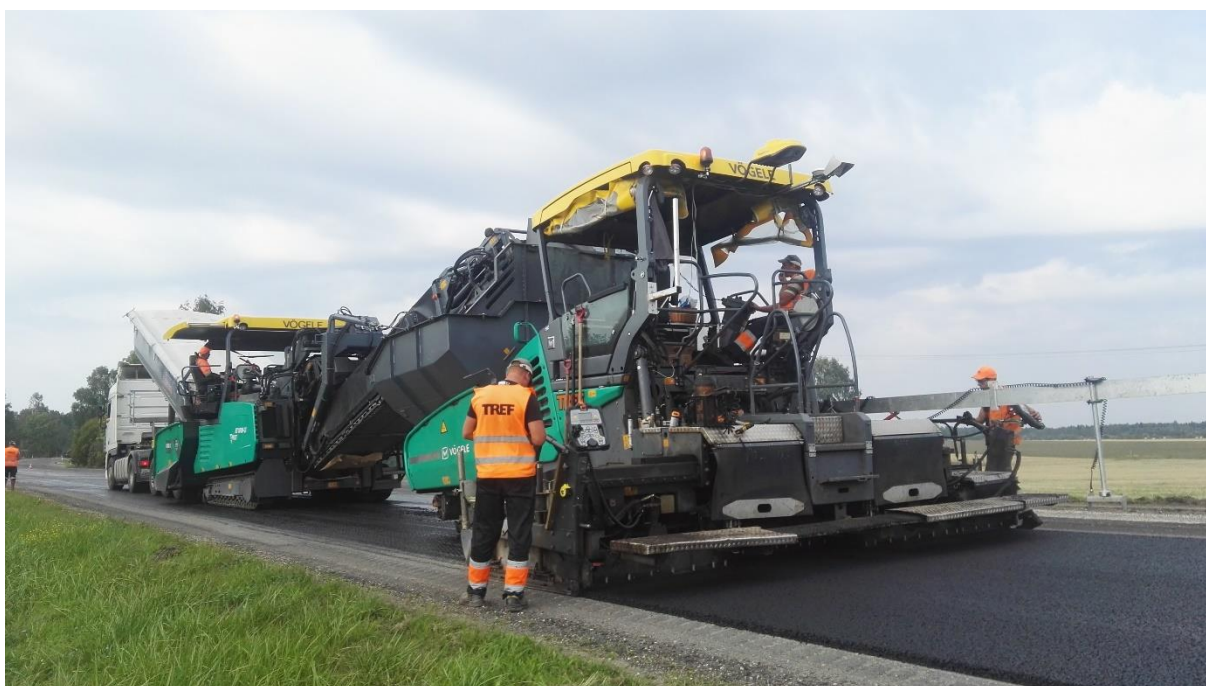
Erinevate teekatte paigaldustemperatuuride mõõtmisteks ette nähtud termograafiliste seadmete omavaheliseks võrdluseks teostati ajavahemikus 24.08.2019-05.09.2019 paralleelsed kattetemperatuuri mõõtmised riigimaanteel nr 91 Tartu – Viljandi – Kilingi-Nõmme km 28.26-35.193. Asfaltsegu laotamine toimus kokku viiel päeval, millest kõigil kasutati söötjat Vögele MT 3000-2i Offset. Paigaldatava katte termomõõdistamiseks kasutas töövõtja Vögele poolt toodetud seadet RoadScan ning samaaegselt teostati mõõtmised, kasutades AS Teede Tehnokeskus poolt arendatud termokaamerasüsteemi TGS Pavement (vt. joonis allpool). Objekti jäävpoorsus ja tihendustegur määrati pärast katte paigaldamist maaradariga.

**Joonis 13. Paralleelsed katte paigaldustemperatuuride mõõtmised**

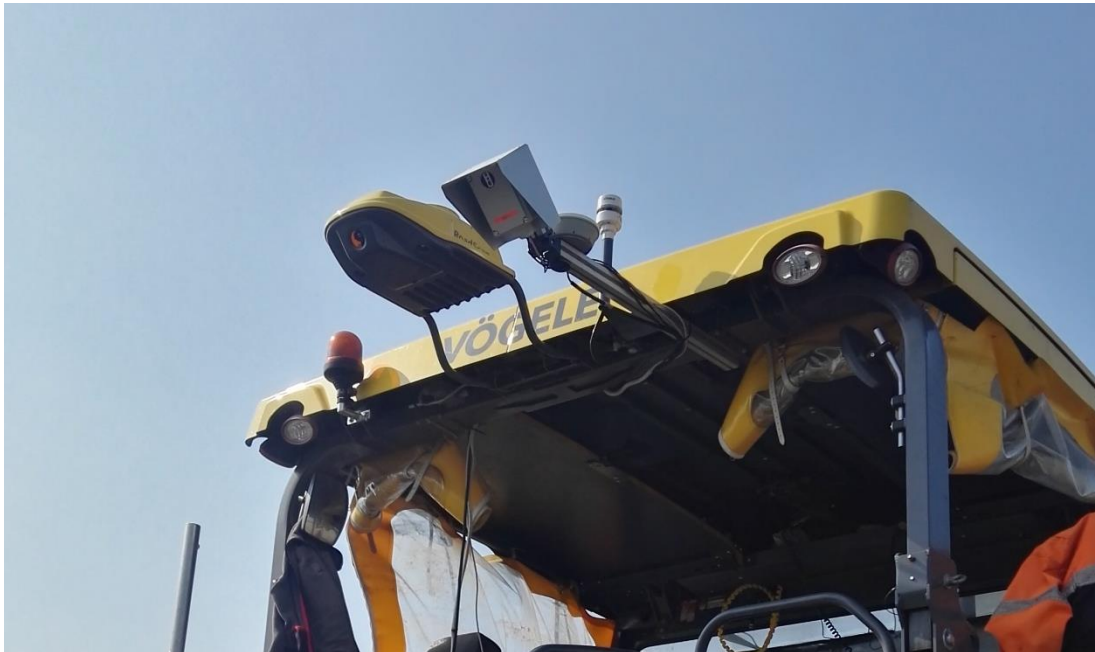
**Joonis 14. Termograafilised seadmed RoadScan (vasakul) ja TGS (paremal)**

Mõlema vaatluse all olnud termograafilise seadme põhiülesandeks on vahetult laoturi taga koguda laotatava asfaltsegu paigaldustemperatuure ning võimaldada paigaldusmeeskonnal reaalajas tulemusi jälgida, mis läbi võimaldada töövõtjal vajadusel operatiivselt sekkuda. Piloteeritud mõõteseadmed erinevad teineteisest mitme parameetri ja omaduse poolest (vt. ptk „Kasutatud seadmete võrdlus”), mistõttu annavad need mõnevõrra erinevaid tulemusi. Sellegipoolest on mõlema seadme näol tegu innovatiivse lähenemisega ning annavad väärtuslikku infot katte paigalduse kvaliteedi tagamisel ja hilisemal hindamisel. Seadmete erinevusest tingitud mõju boonuservutuste lõpptulemustele on detailselt käsitletud peatükis „Termograafilise info teaduslik analüüs”.

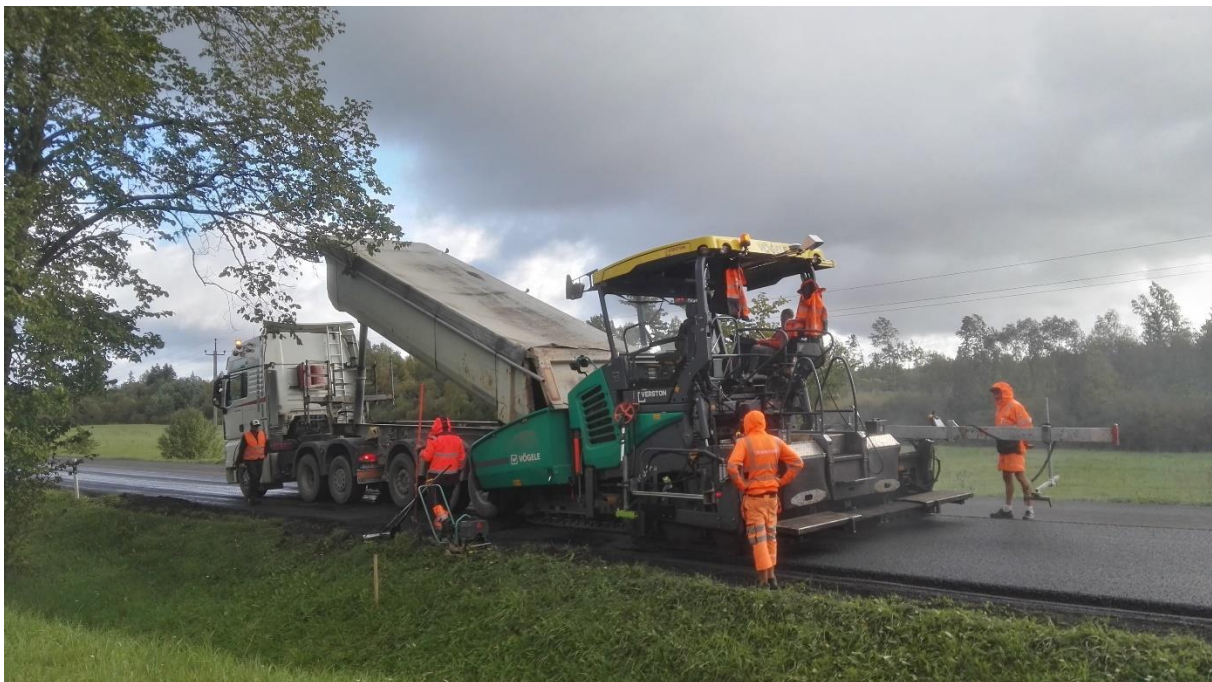
**Joonis 29. Asfaltkatte laotamine tavameetodil (ilma söötjat kasutamata)**

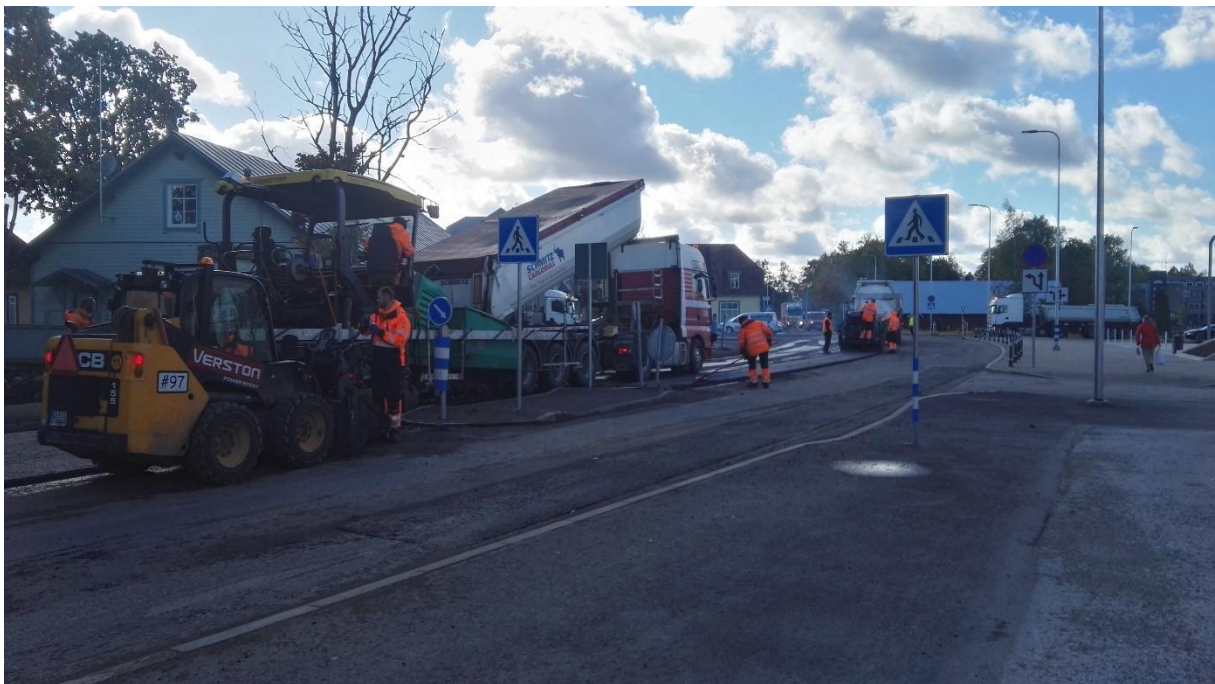
Joonis 30. Asfalteerimistööd kitsastes tingimustes

Ühtlase paigaldustemperatuuri saavutamiseks tuleb asfalteerimistöid teostada võimalikult ühtlase paigalduskiirusega. Antud objektidel segasid ühtlase tempoga paigaldustöid järgmised faktorid (vt. joonis allpool):

- tihe liiklus;
- kitsad tingimused (ohutussaared, äärekivid, kaevukaaned);
- kitsas põhipaan ning laiad ristmikualad (ristmikualad tuli paigaldada kahe laoturiga).

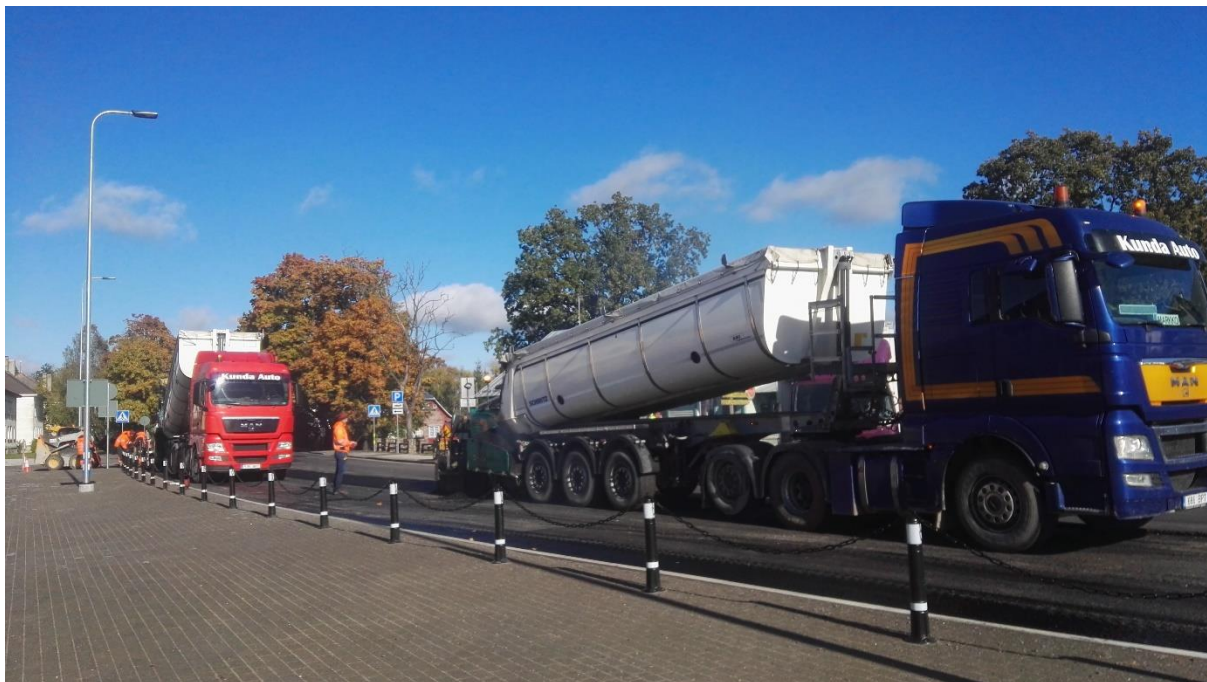
**Joonis 31. Asfalteerimistööd kahe laoturiga 1**

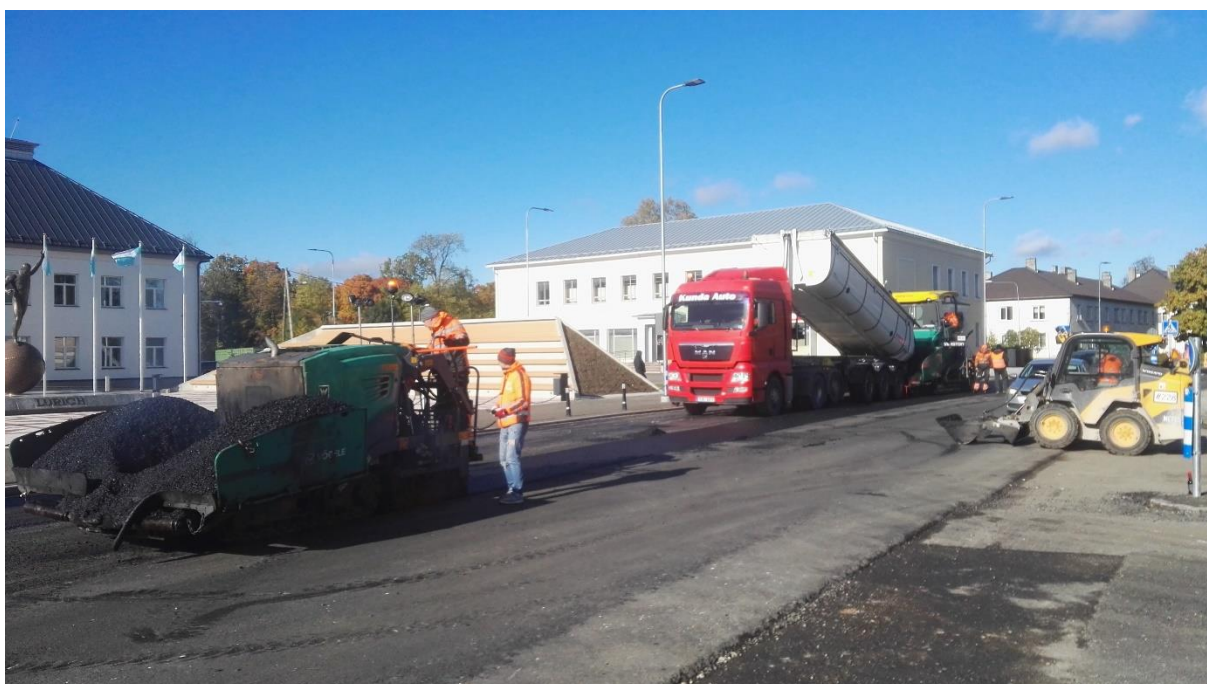
**Joonis 32. Asfalteerimistööd kahe laoturiga 2**

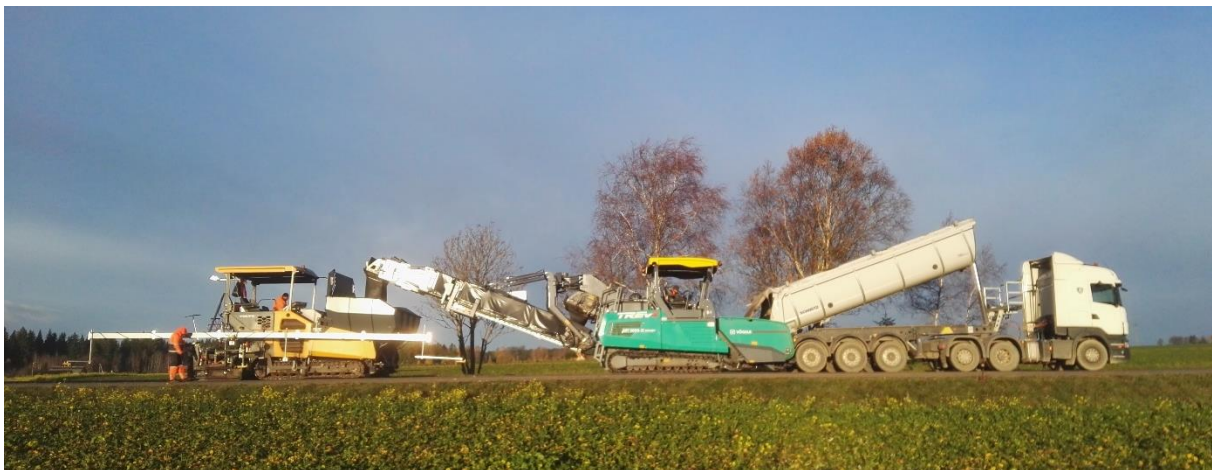
**Joonis 42. Ühtlase paigaldustemperatuuri tagamine läbi termokastide ja söötja kasutamise, tulemuste operatiivseks jälgimiseks TGS**

Kolmas pilootobjekt asus riigimaanteel nr 22 Rakvere – Väike-Maarja – Vägeva km 3.50-10.00. Asfalteerimistööd teostati ajavahemikus 22.10-25.10.2018 ning kõikidel päevadel kasutati ühtlase paigaldustemperatuuri saavutamiseks termokaste ja söötjat Vögele MT 3000-2i Offset (vt. joonis allpool). Asfalteerimiseks kasutati laoturit Volvo P7820C. Paigaldustemperatuuride salvestamiseks kasutati objektil TGS termokaamerasüsteemi. Katte jäävpoorsuse määramine teostati traditsioonilisel viisil, kasutades kogu objekti ulatuses objektil tavapärast, suurkehadel põhinevat meetodit.

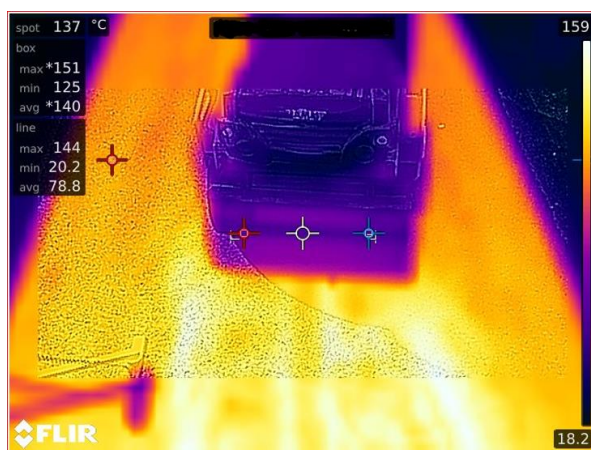
**Joonis 61. Rull keskel – termopilt ja ristlõike temperatuurigraafik (12.09.2018)**

Allolevatelt joonistelt ja graafikutelt on näha, et häiringud võivad mõõtetulemustes kajastuda väga erinevates kombinatsioonides. Seda enam on oluline, et analüüsi käigus suudetakse häiringud korrektselt ja täies mahus tuvastada. Vastasel juhul kajastuvad häiringud riskiala osakaalus ning mõjutavad võimaliku teenitava boonuse suurust.

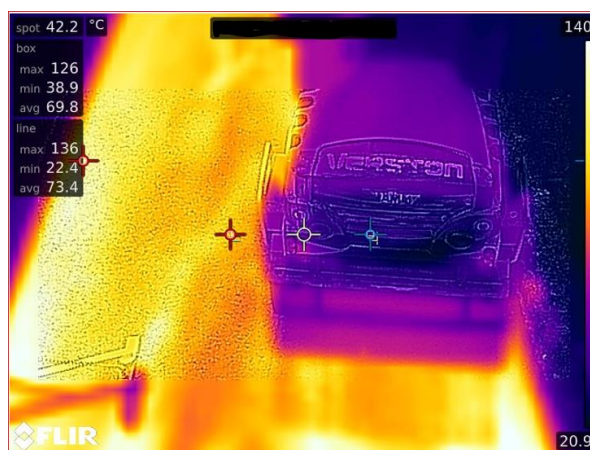
**Joonis 62. Rull servas – termopilt ja ristlõike temperatuurigraafik (12.09.2018)**

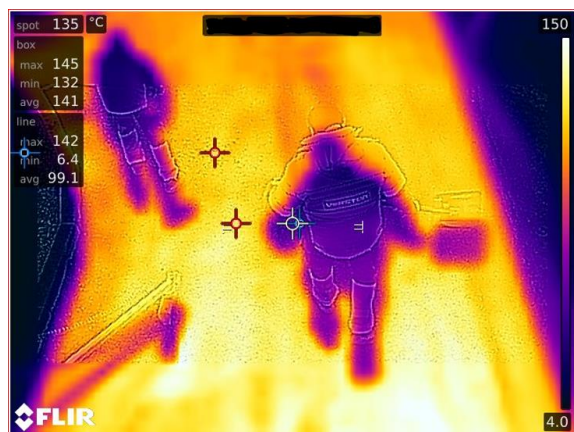
**Joonis 64. Kaks meest – termopilt ja ristlõike temperatuurigraafik (04.10.2018, #22)**

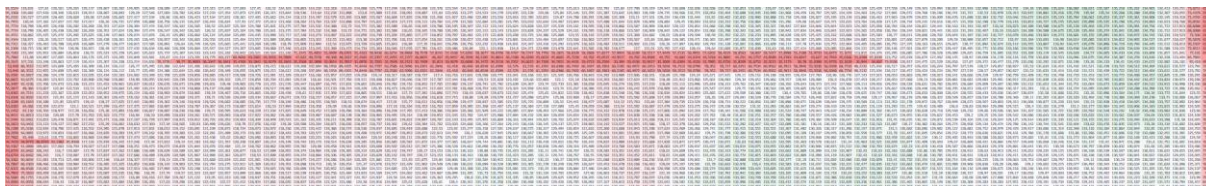
Joonis 75. Häiringute servaalade olemus - temperatuuride kajastumine TGS logi poolt väljastatavas ristlõikes (#92 km 30.809, sõidurada 1)

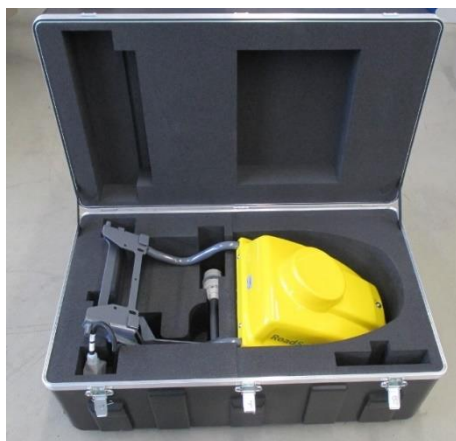
**Joonis 1.2** Transpordi kohver koos süsteemi kuuluvate seadmetega

Seade ise on suhteliselt kompaktne (vt joonis 1.2) ning mahub kohvrisse, mille pikkus 1035mm, laius 625mm ning kõrgus 485mm. Kohvri tühikaal on 17kg ning koos seadmetega kaalub 32.5kg.

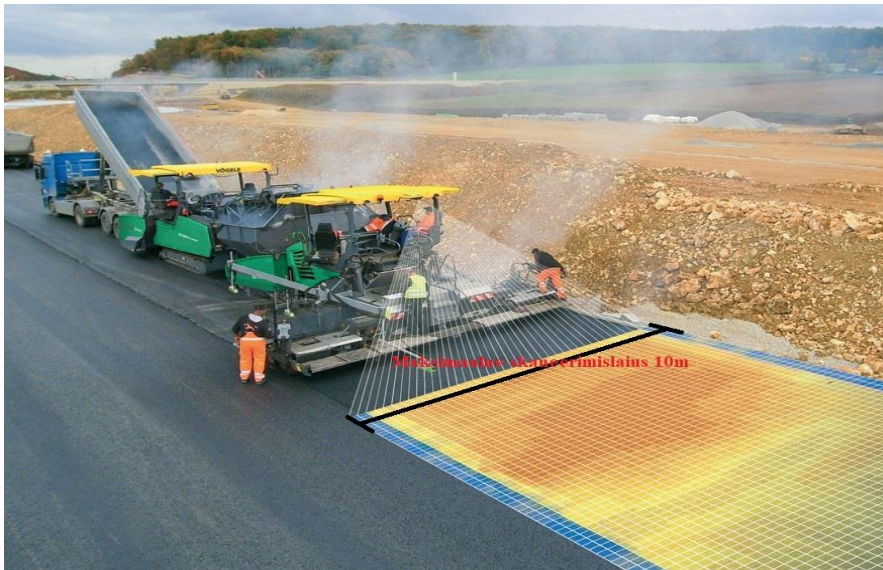
**Joonis 1.5** Infrapunakaamera poolt mõõdetud ruudustik koos mõõtmispunktidega

VÖGELE infrapunaskanner skaneerib 25x25 cm ruudustikus kümne meetri laiuselt. Seega skaneerib seade kümne meetri kohta 40 ruutu (vt joonis 1.5) ning iga ruut sisaldab omakorda kuni 16 eraldi mõõtmispunkti (temperatuuri), mille alusel arvutatakse ühe ruudu temperatuuride

keskväärtus. Kogu ala skaneerimise tagab see, et seade salvestab iga 25cm tagant laotaja edasi liikumisel. Skaneerimine toimub laotaja tasandusprussi tagant 1.5-2m kauguselt. Seadme temperatuurivahemik on 0...255°C ilma kümnendikkohtadeta, piirhõlbega  $\pm 2^{\circ}\text{C}$  või 2% skaneeritud tulemusest. Infrapunaskanneri kasutamisel tuleks jälgida õhutemperatuuri ning soovituslik kasutusvahemik on  $-10^{\circ}\text{C}$  kuni  $40^{\circ}\text{C}$ . Seadmete soovituslik hoiustamistemperatuur on  $-40^{\circ}\text{C}$  kuni  $70^{\circ}\text{C}$ . Maksimaalne laotamiskiirus infrapunaskanneri kasutamisel on 25m/min.

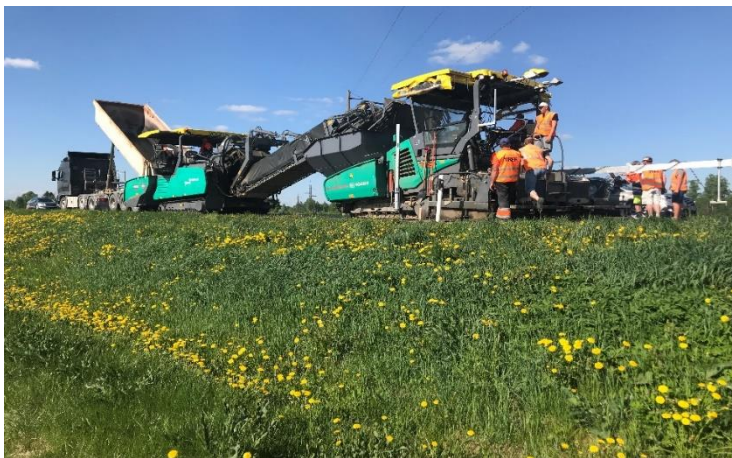
**Joonis 2.1** Asfalteerimistööd objektil riigitee 39 taastusremont ning riigitee 39 Vahi-Maramaa lõigu ristmiku rekonstrueerimine

Käesolevas töös vaadeldakse üheksat objekti, mis on asfalteeritud aastatel 2017 ja 2018 ehk kokku vaadeldakse 34 päeva asfalteerimistöid. Joonistel 2.1 ja 2.2 on toodud fotod AS TREFi poolt teostatud asfalteerimistöödest, kus kasutati VÖGELE RoadScan süsteemi.

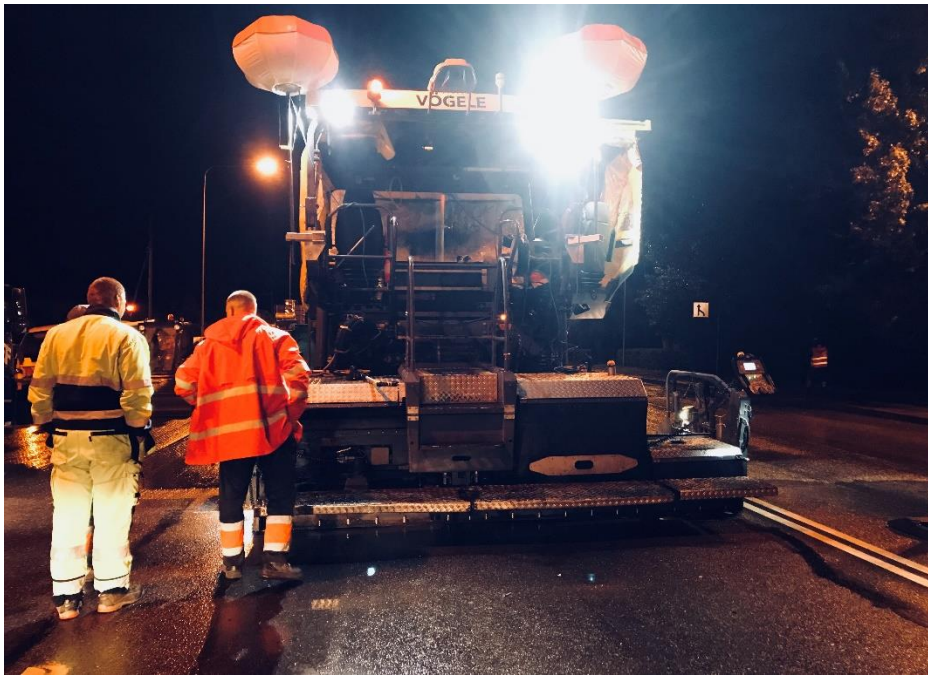
**Joonis 2.2** Asfalteerimistööd objektil tee nr 3 Jõhvi-Tartu-Valga km 138.3-139.9 ülekate

AS TREF on teostanud kahe aasta jooksul kokku skaneeringuid 89 päeval. Neist ühel objektil tee nr 3 Jõhvi-Tartu-Valga km 138.3-139.9 ülekate (vt. tabel 3.1) skaneerisime ka öösel (vt joonis 2.2). Analüüsimiseks valiti üheksa objekti ja need on järgmised: põhimaantee 3 Jõhvi-Tartu-Valga km 118.968-127.029 (2017), riigitee 39 taastusremont ja riigitee 39 Vahi-Maramaa lõigu ristmiku rekonstrueerimine (2018), tugimaantee 88 Rakvere-Rannapungerja km 33.07-36.3 rekonstrueerimine (2018), tugimaantee 33 Jõhvi-Kose km 1.64-3.41 rekonstrueerimine (2018), tugimaantee 45 Tartu-Räpina-Värskas km 13.911-25.774 taastusremont (2018), tee 67 Võru-Mõniste-Valga km 4.119-7.760 taastusremont (2018), põhimaantee nr 2 Tallinn-Tartu-Võru-Luhamaa km 168.128-170.056 taastusremont (2018), põhimaantee 92 Tartu-Viljandi-Kilingi-Nõmme km 28.459-35.193 taastusremont (2018) ja tee nr 3 Jõhvi-Tartu-Valga km 138.3-139.9 ülekate. Uurimistöös analüüsitakse asfalteerimistööde temperatuuriühtluse sõltumist erinevatest aspektidest, mida on võimalik VÖGELE RoadScan süsteemi vahendusel välja selgitada, arvestatakse veo- ja ilmastikutingimusi ning eelsöötja kasutamist. Eelsöötjat VÖGELE MT 3000-2i Offsetti ei kasutatud aastal 2017 teostatud objekti asfalteerimisel ning ka aastal 2018 kuupäevadel 20.06, 21.06, 05.07, 13.08, 14.08, 11.09 ja 12.09 (vt tabel 3.1). AS
