**Kohalike mineraalmaterjalide optimaalse kasutamise uuring  
Eesti teedemajanduses. Erinevatest karbonaatsetest  
settekivimitest valmistatud aluste vastupidavuse erinevuste  
väljaselgitamine. Kvarts- ja paekiviliivast mulde vastupidavuse  
võrdlus koos tasuvusanalüüsiga. Materjalide kasutamis-  
kriteeriumite ettepanekud**

## **KOHALIKE MINERAALMATERJALIDE OPTIMAALSE KASUTAMISE UURING EESTI TEEDEMAJANDUSES**

**Erinevatest karbonaatsetest sette kivimitest valmistatud aluste vastupidavuse erinevuste väljaselgitamine. Kvarts- ja paekiviliivast mulde vastupidavuse võrdlus koos tasuvusanalüüsiga. Materjalide kasutamiskriteeriumite ettepanekud**

**Teostaja: Tallinna Tehnikakõrgkool**

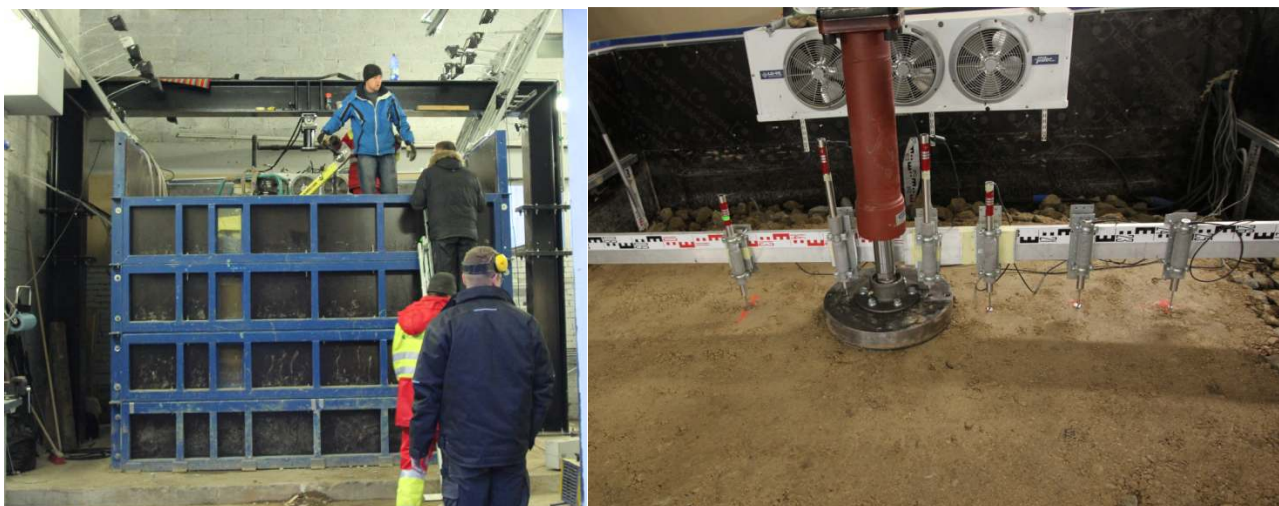
Uuring viidi läbi Tallinna Tehnikakõrgkooli teekonstruktsioonide laboratooriumis. Katseseade valmis aastal 2010 koosnedes metallkastist (foto 1) mõõtmetega 3,3x3,3x2,3m (laius, sügavus, kõrgus). Üle kasti kinnitatuna põrandale paigutati jõuraam ja selle külge dünaamiline koormusplaat (foto 2), mida juhitakse hüdroüsteemiga. Kasutades koormusplaati on võimalik varieeruda koormustsükli pikkust, rakendatavaid jõude ja kontaktpinna suurust. Maksimaalne võimalik avaldatav koormus on 15t ehk kolm korda suurem normtelje koormusparameetrist [1].

Fotod 1 ja 2. Katseseadme kast ja dünaamiline koormusplaat. Autor Sven Sillamäe

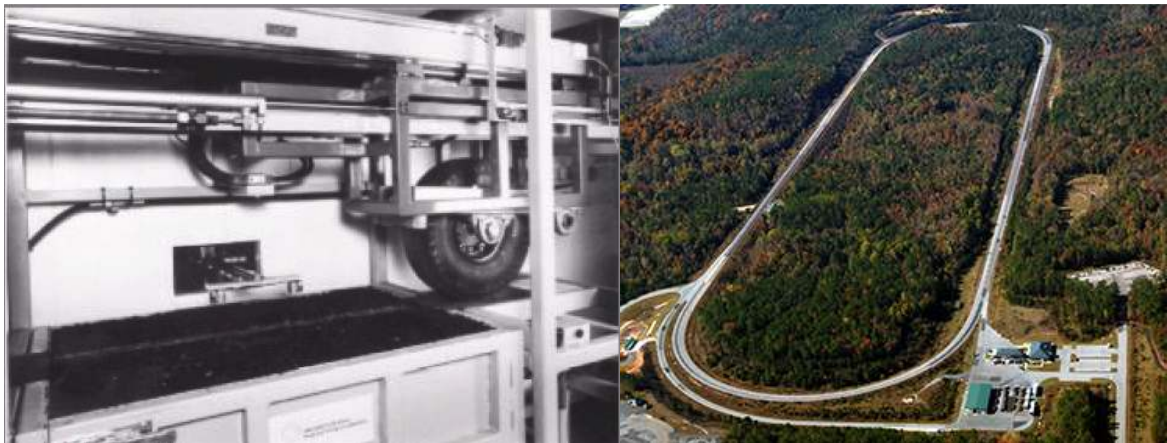
Vaadeldes erinevate uurimisasutuste poolt ehitatud katseseadmeid näeme väga mitmeid lahendusi alates väga väikestest (nt Soomes Oulu ülikoolis kasutusel olnud seade, joonis 1) kuni väga massiivseteni välja, vt viidatud allikaid [2] ja [3] või NCAT testrada USAs (joonis 2).

Joonised 1 ja 2. Oulu ülikooli rattakoormusseade, mis tänaseks päevaks on lammutatud. NCAT testrada [4]

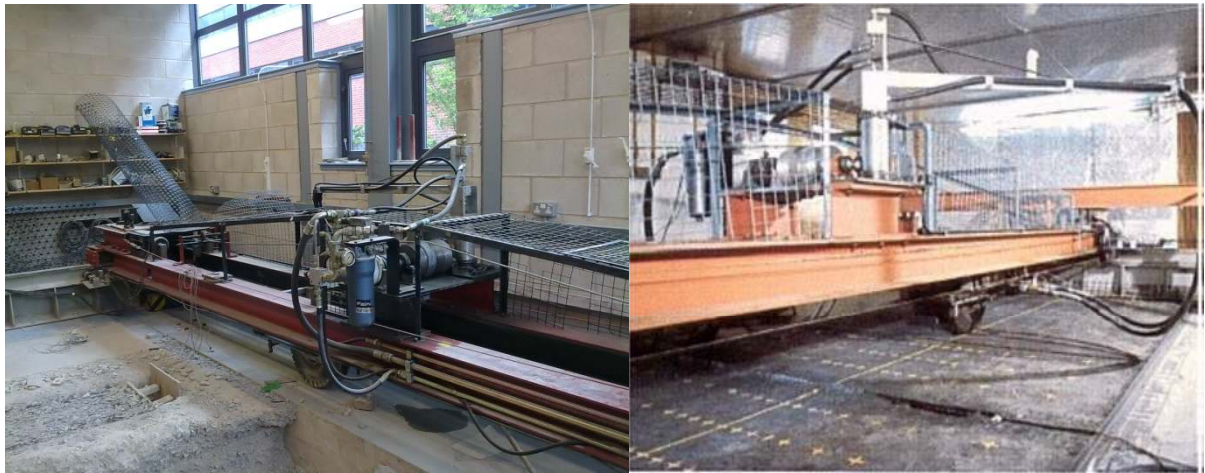
Esineb näiteid, kus täismõõdulised katsed on taandatud mudeliteks nagu näiteks tehtud Inglismaal Nottinghami ülikoolis (fotod 3 ja 4).

Fotod 3 [Sven Sillamäe] ja 4 [5]. Nottinghami ülikoolis olev katseseade.

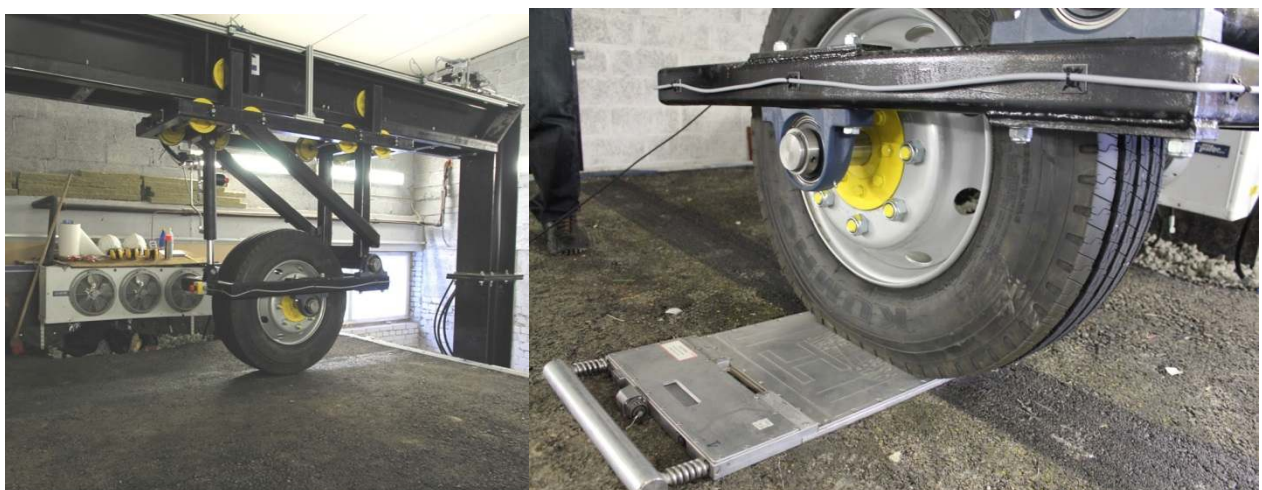
Fotod 5 ja 6. Esimesed fotod pärast ratta valmimist. Katseseadme kalibreerimine. Autor Sven Sillamäe

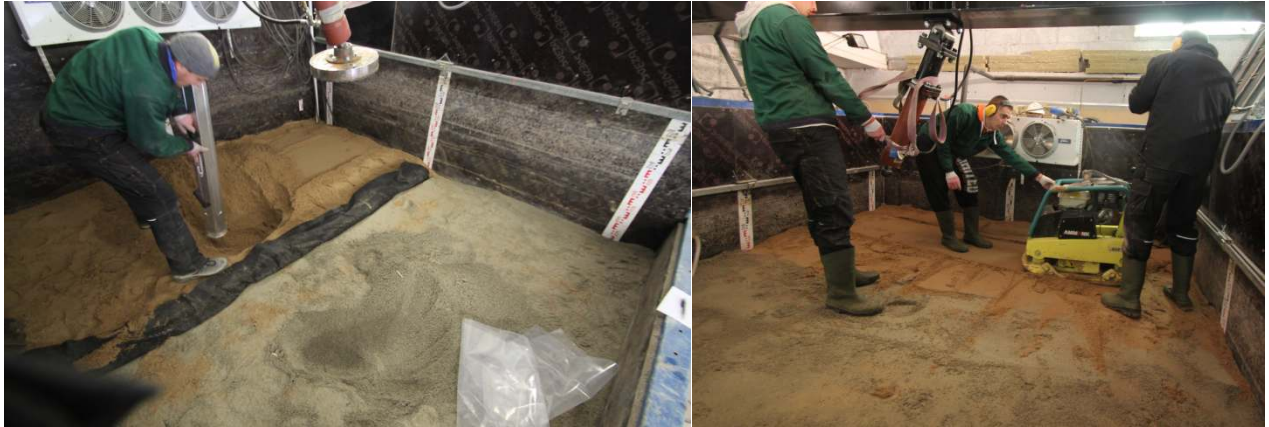
Fotod 11 ja 12. Paesõelmed ja kvartslüiv eraldatü üksteisest geotekstiiliga. Muldkeha oli jagatud katsekeha pikisuunas täpselt pooleks. Tihendatid 255kg vibroplaadiga ja tihedust kontrolliti Inspectoriga. Autor Sven Sillamäe

Katsekasti põhi iseoleeriti hüdroisolatsioonikihiga (foto 14) ja täideti hiljem 0,5m ulatuses puhta veega. Eesmärk vaadelda niiskussisalduse muutust pestud paekivisõelmetes ja hilisemalt näha, kuidas materjal veeküllastunud olukorras käitub. Paesõelmed eraldati kõrvalolevast kvartsiivast omavahel geotekstiiliga (fotod 11). Ehitus toimus väga hoolikalt, et kaks materjali omavahel ei seguneks. Paratamatult siiski sattus kvartsiiva paigalduse ajal paesõelmetele, kui see eemaldati alati enne järgmise kihi paigaldamists. Mõlemad materjalid paigaldati ja tihendati 25cm kihtide kaupa. Tihendamine toimus 255kg Ammann vibroplaadiga (foto 12) ja veega. Tiheduse kontrollimiseks kasutati penetromeetrit (foto 13), Inspector III ja paekivisõelmetes lõikerõngametoodikat. Paekivisõelmetest võeti ka terastikulise koostise proovid määramaks muutusi pärast tihendamist. Nii tihedusemõõtmisetulemused kui terakoostise muutused on esitatud peatükis 2.2.1.

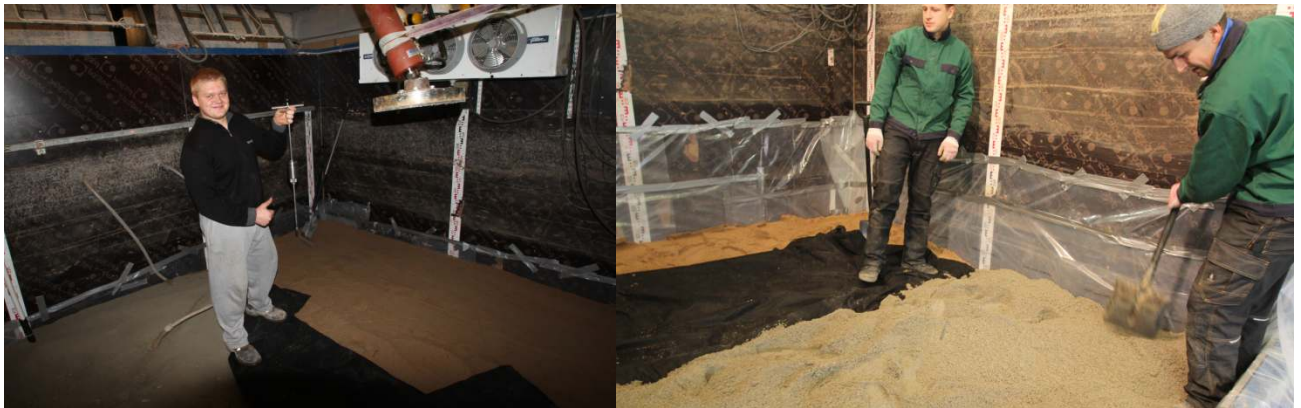
Fotod 13 ja 14. Tihedust kvartslüivas kontrolliti ka penetromeetriga. Katseseadme põhjas on hüdroisolatsiooniks kile. Autor Sven Sillamäe

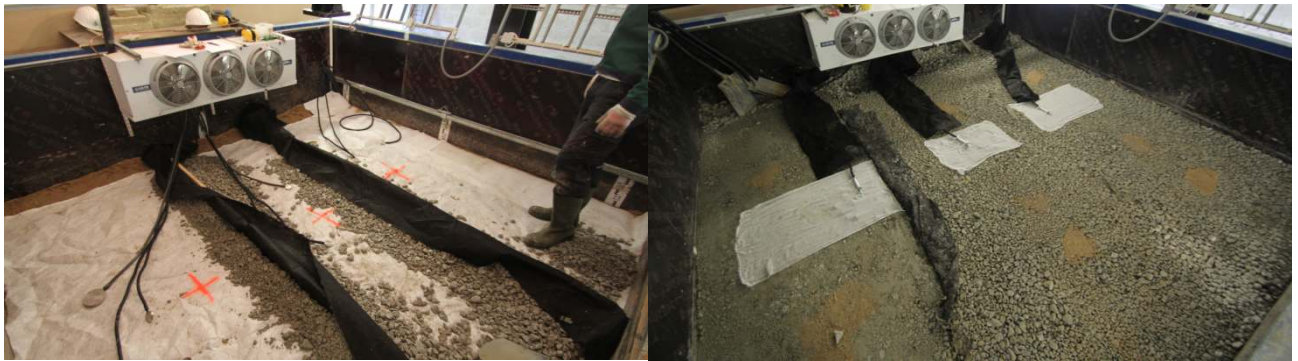
Killustiku paigaldamiseks tekitati kolm eraldatud tsooni puidust laudadega ja geotekstiiliga (foto 15). Enne tihendamist lauad eemaldati ja alles jäi geotekstiil. Enne asfalteerimist paigaldati killustiku peale marlitükid vältimaks asfaldist tulenevate peenosiste sattumist killustikku saamaks kätte proov terakoostise määramiseks pärast katset (foto 16).

Fotod 15 ja 16. Erinevad killustikud eraldati üksteisest. Asfaldi ja killustiku vahele paigaldati kerge marli. Asfaldi alapinda paigutati tõmbeandurid. Autor Sven Sillamäe

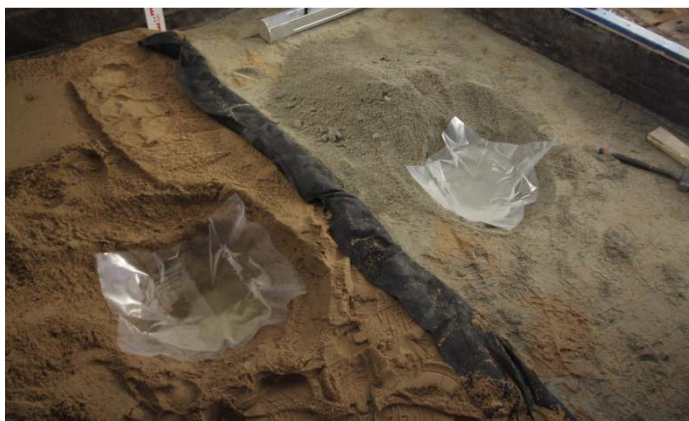
Esimeseks variandiks meetod, kus liiva kaevati auk, iseoleeriti kilega ja valati sisse sama kogus vett (foto 17). Enne katset, kuid pärast tihendamist oli tulemuseks kvartsliaas 5min ja 25sek ning paesõelmeta 17min ja 8sek. Pärast katset tulemuseks kvartsliaas 1min ja 22sek ning paesõelmeta 10min ja 48sek.

Foto 17. Infiltratsioonikatse ettevalmistus tihendatud materjali pinnal. Autor Sven Sillamäe

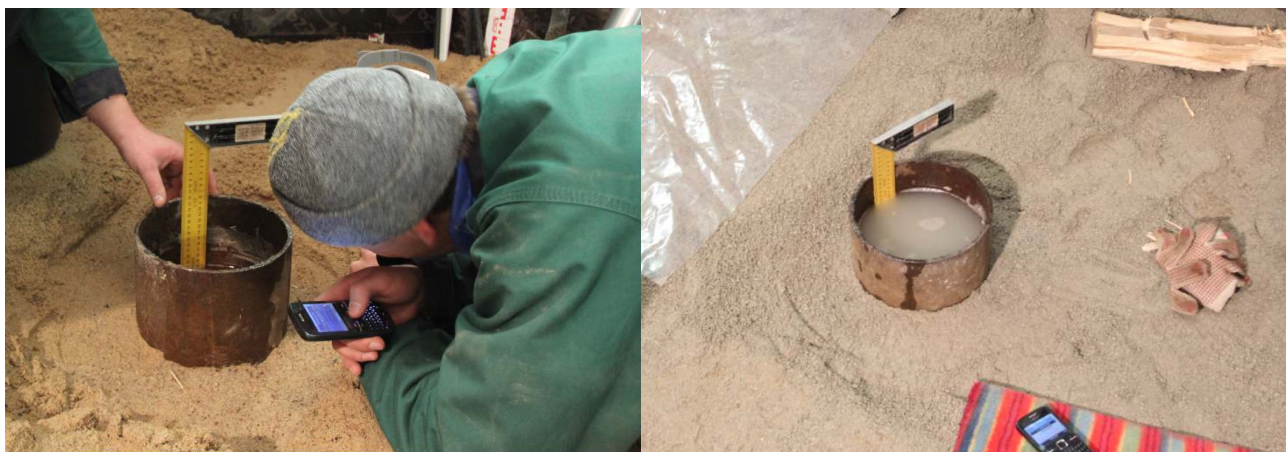
Minimaalseks filtratsioonimooduliks pärast tihendamist saadi kvartsliaas ühe silindriga 41m/ööp ja paesõelmeta 5,14m/ööp. Pärast katset oli tulemuseks vastavalt 37,7m/ööp ja 13,63m/ööp. Kuidas selgitada seda, et paeliaas filtratsioonikiirus kasvas ei saa, kuna meetoodika oli täpselt sama ning katsekoht sai valitud hoolikalt, et miski tulemusi ei mõjutaks, ei suuda.

Fotod 18 ja 19. Infiltreerimiskatse ühe silindriga. Autor Sven Sillamäe

Teiseks katseks tehti sissevalamine ühe silindriga (fotod 18 ja 19). Põhjuseks see, et tee all olev materjal peab suutma vett drenida välja ka külgedele, mitte vaid vertikaalis (joonis 5).

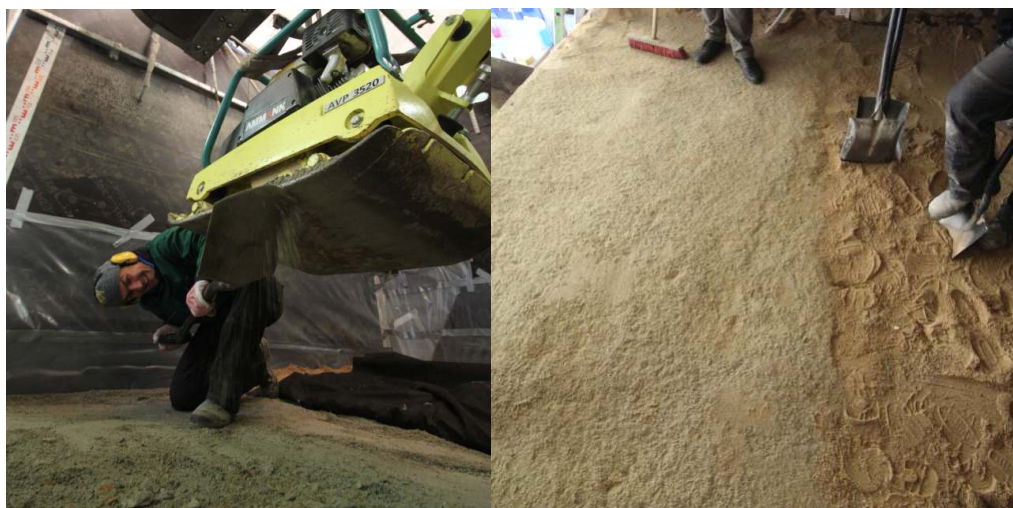
Inspectoriga ja panatromeetriga mõõtes nähti katset ehitades, et tihedus on piisav, kuid hiljem lõikerõnga analüüse vaadates selgus, et paekivisõelmetel siiski tihedus korras ei olnud. Paekivisõelmeid ei olnud siiski võimalik edasi tihendada, kuna vibroplaadi all materjal purunes silmnähtavalt ja tihendatud kihile tekkis ca 5cm paksune koorik, mis oli pärast katse lõpetamist veel tugevam (fotod 22 ja 23).

Fotod 22 ja 23. Kui paesõelmed olid liiga niisked, purunesid terad kergelt ja kittisid vibroplaadi külge tugevalt kinni. Pärast katset oli paesõelmete pind nii tugev, et sai tänavaharjaga pinna puhastada.

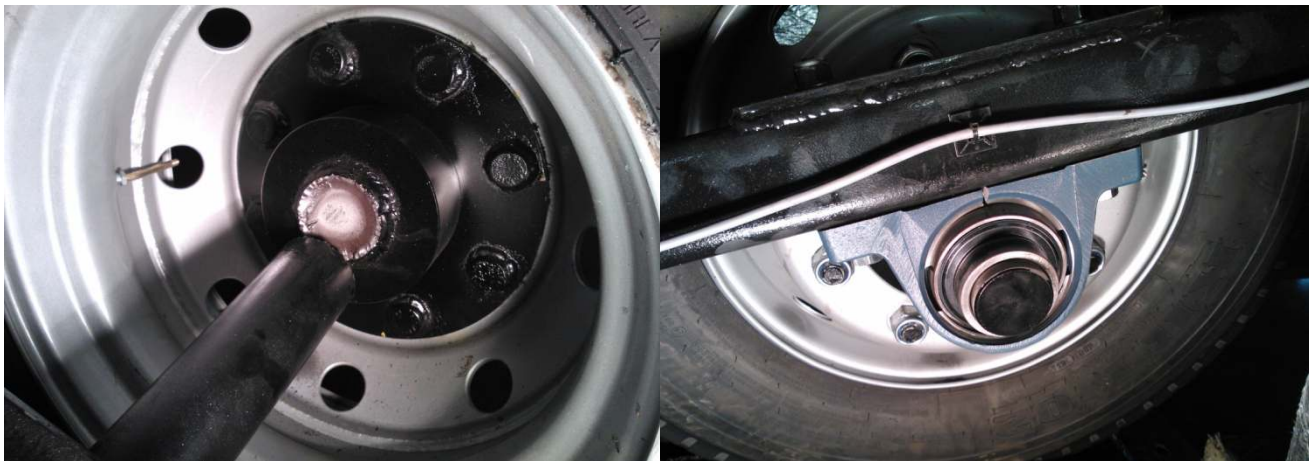
Katsekeha ehitamine lõpetati novembri keskel 2012 misjärel hakati ehitama rattakonstruktsiooni. Katsetamine hakkas pihta veebruari keskel 2013 ehk konstruktsioon sai taheneda kolm kuud enne, kui koormus peale tuli. Veebruari lõpust kuni mai alguseni oli katsetamises väga heitlik aeg, kuna ilmnesisid mitmed „lapsehaigused“. Näiteks kaks korda purunes ratta mootor, kahel korral purunes ratta koormustelg (fotod 24 ja 25) ning oli ka muid probleeme. Seetõttu oli katsetamine sel ajaperioodil väga heitlik ja kahjuks kannatas sellest ka andmete kogumine anduritelt ja roopa mõõtmine. Maiks 2013 oli ratast täiendatud piisavalt ja pärast seda pole enam probleeme tekkinud.

Fotod 24 ja 25. Alguses ilmnesisid rattaga mitmed „lapsehaigused“, kuid need said kõrvaldatud ja enam probleeme pole esinenud. Autor Sven Sillamäe

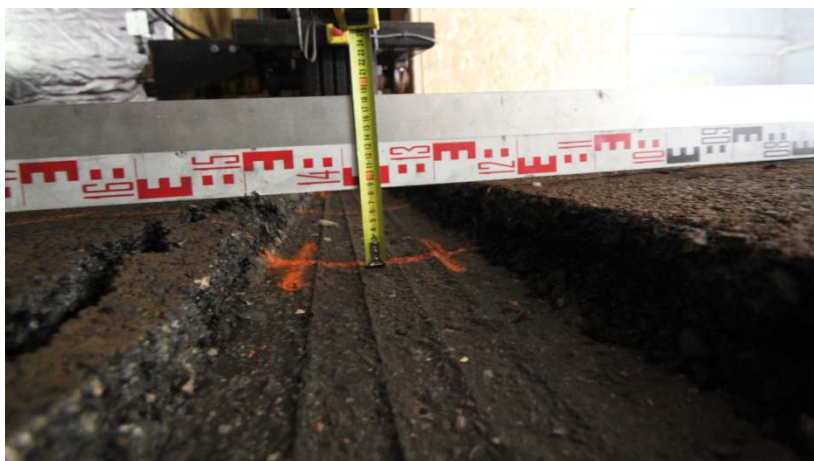
Kokku sooritati 529193 koormustsükli koos 12 külmutus-sulatustsükliga. Algne eesmärk katse alustamisel oli 5000000 koormustsükli koos 50 külmutus-sulatustsükliga. Miks tegelikkuses tehti algsest plaanist oluliselt vähem peitus selles, et katsetatav konstruktsioon ei pidanud koormusele vastu ja maksimaalne tekkinud roopa sügavus katse lõpus mõõdeti 87mm (!) (foto 26). Seetõttu katset ei olnud otstarbekas enam jätkata.

Foto 26. Makimaalne roobas pärast katse lõppu oli 87mm. Autor Sven Sillamäe

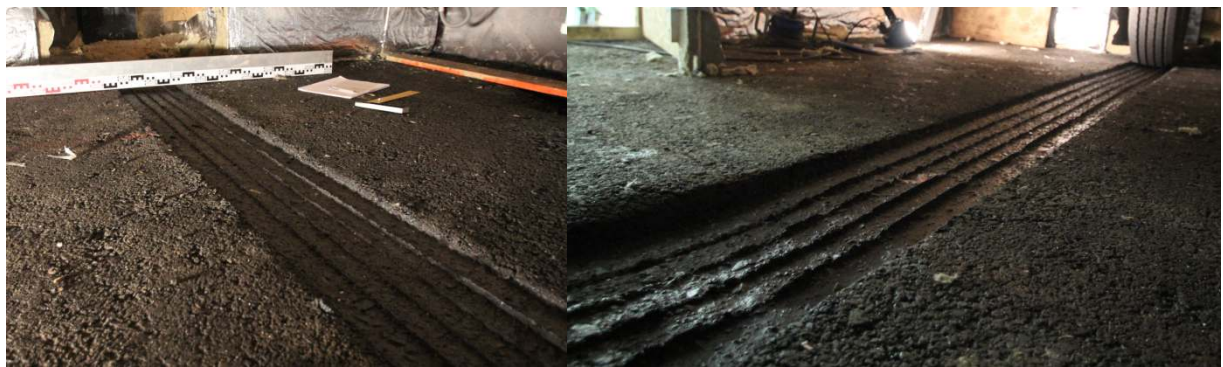
Esimesed 210000 tsüklit tehti nõ tavatingimistes ehk ei muudetud temperatuuri ega lisatud vett. Tabelist 6 lähtuvalt oli roopa areng igas sektoris mõõdukas ja enam-vähem võrdne. Ääresektorites tekkis suurem rooba, kui keskel, kuid see on selgitatav ratta liikumiskiiruse aeglustumisega äärtes. Tiheda asfaltbetooni poorsus oli 3,3% ja poorse 7,8%, kihipaksuses vastavalt 4 ja 6cm. Teoreetiline kihipaksuse vähenemine sellest sai olla makimaalselt 6mm, kui tegelikkus oli kuni 3x suurem. Vaadates tabelist 6 äärmiste mõõtepunktide arengut näeme, et enamus muutuvad sel perioodil suuremast väiksemaks ning nende areng peatub kohe, kui pannakse tööle külmutus ehk roopa tekke põhjuseks sel ajal oli asfaltbetooni nihkumine külgedele (fotod 27 ja 28).

Fotod 27 ja 28. Olukord enne külmutamisega alustamist ehk peale ca 200000 tsükli läbimist, kuupäevaks 6. mai. Autor Sven Sillamäe

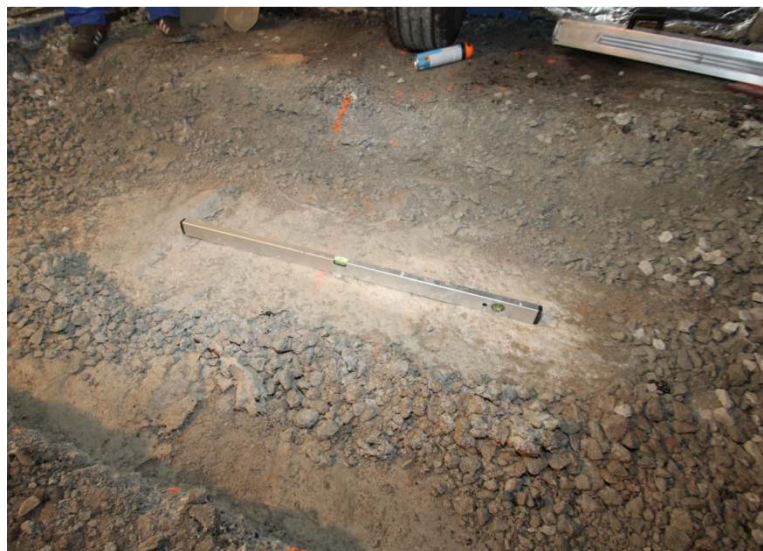
Foto 31. Killustikualune pind oli täiesti tasane. Autor Sven Sillamäe

Muldkeha materjaliks oli kasutatud pestud paekivisõelmeid ja Männiku hästifiltreeruvat drenliiva kõrvuti. Nende peal asetseb Männiku liivast 20cm dreenkiht. Killustiku all olevalt drenkihilt ei olnud võimalik mõõta mitte ühtegi deformatsiooni. Vajumiandur fikseeris kuni paari millimeetri suuruse liikumise, kuid mida konstruktsiooni lahtivõtmisel latiga mõõta ei suudetud (foto 31). Täpselt sama lugu oli muldkeha pinnaga.

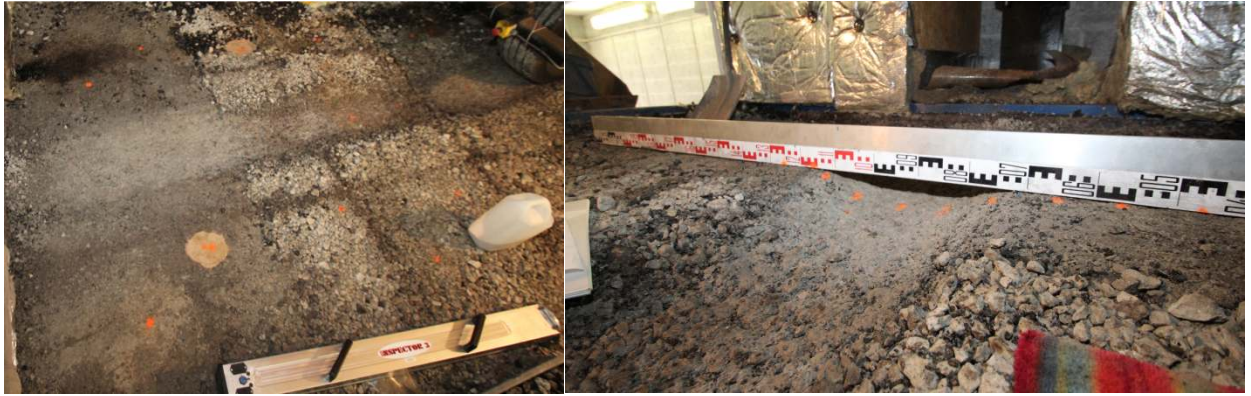
Fotod 32 ja 33. Killustiku pinda tekkinud roobas. Paremal pool on 4...32, keskel 16/32 ja vasakul 0...32. Pane tähele, kuidas peenosid on liikunud 0...32 peal 16/32 peale. Autor Sven Sillamäe

Terastikuline koostis on peenenenud igal juhul ja seda märkimisväärselt. Arvestades seda, et drenkihi pealt ei mõõdetud mittemingisugust vajumit, on kogu roobas tekkinud asfaltbetoonist ja killustikust. Peale asfaldi eemaldamist ja ristlõigete sissekaevamist mõõdeti ka killustikukihtide järelejäänud paksusi võrreldes koormuses puutumata osaga. Tulemuseks oli, et kõikide killustike kihipaksused enne katset olid 24,5cm ja ristlõigete kaevamise kohast 4...32 ja 16...32 vahelisel alal 18cm ja 16...32 ning 0...32 vahelisel alal 19cm. Ehk võib öelda, et killustike kihipaksuses vähenesid katse käigus umbes 6cm nagu näitas ka mõõdetud roobas killustiku peal (fotod 32...35).

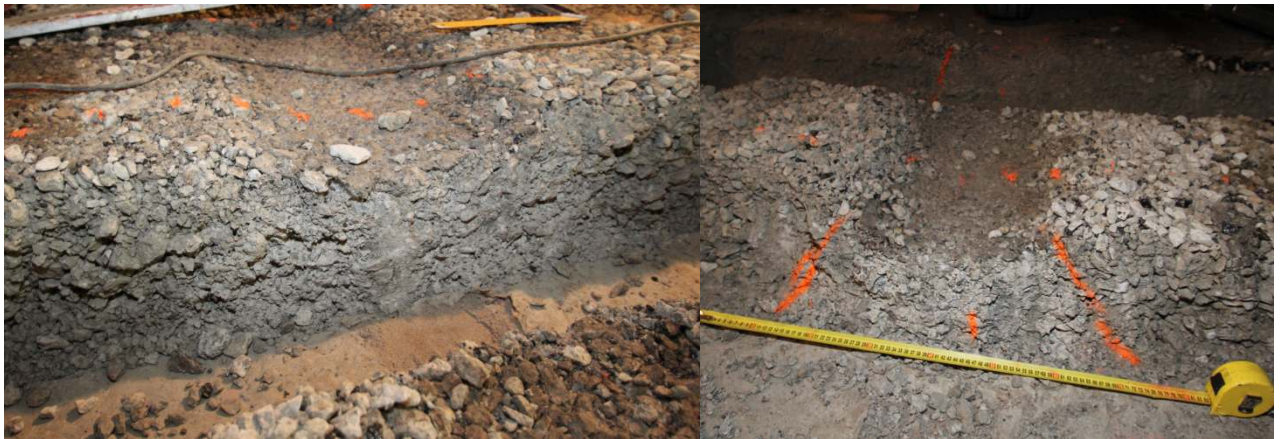
Fotod 34 ja 35. Fotod killustike 4...32 ja 16/32 pealt. Autor Sven Sillamäe

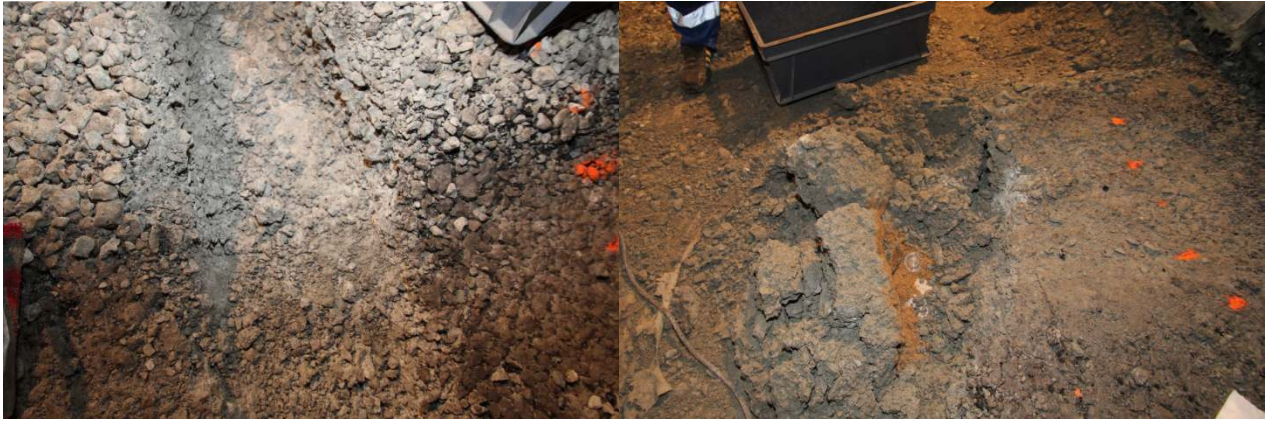
Fotod 36 ja 37. Fraktsioonid 16/32 ja 4...32 olid väga niisked ja peenosis kleepus kinnaste külge kui savi, kuid 0...32 oli täiesti kuiv. Foto all on näha liiva sisse paigaldatud pingeandurit. Autor Sven Sillamäe

Killustik eemaldamisel oli võimalik näha nende konsistentsi. Katset hakati lammutama augusti lõpus 2013, kuid katsekeha koormamine lõppes 19. juuni. Killustikke eemaldades olid ratta jäljes fraktsioonid 4...32 ja 16...32 väga niisked ja kinnaste külge kleepus palju peenosiseid (foto 36). 0...32 oli see-eest täiesti kuiv, kuid väga tugevalt kokku pakkunud (foto 37). Järelikult sidumata segu filtreeris väga halvasti kui üldse.

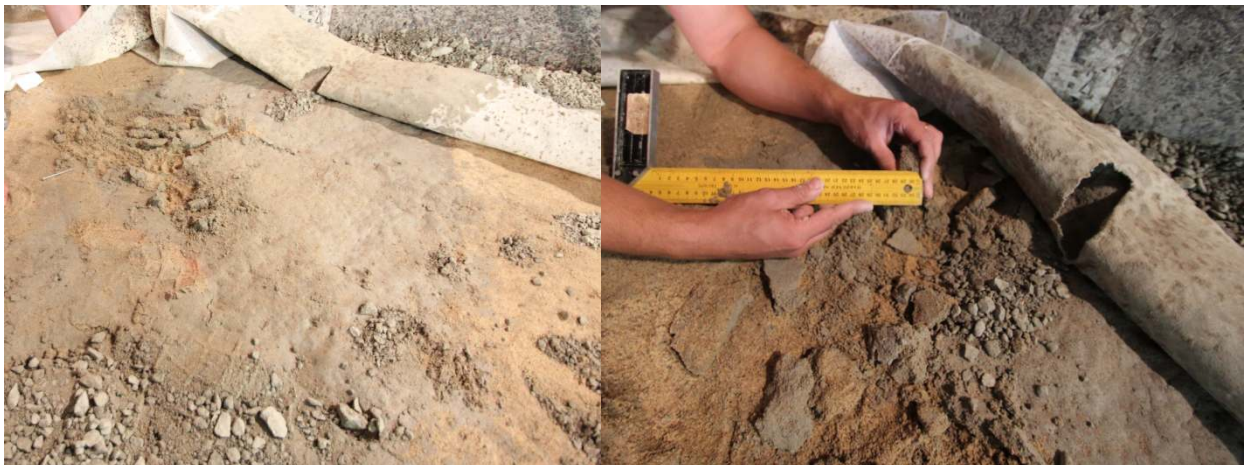
Fotod 38 ja 39. Tolm, mis oli settinud killustikukihtide alla. Autor Sven Sillamäe

Pärast killustiku eemaldamist jäi drenikihti katma teise profiili geotekstiil, mille eemaldamisel paljastus pind, mis rattajälje kohal oli kaetud paekivitolmuga, mis sinna oli sattunud tõenäoliselt killustiku purunemisel (foto 38). Tolmu kuivades oli võimalik eraldada sellest kergelt kivistunud tükke ehk drenikihi peale oli tekkinud koorik. Kooriku paksus mõõdeti üles ja tulemused olid järgmised (foto 39):

- 4...32 – 15...30mm;
- 16/32 – 15mm;
- 0...32 – 3...5mm.

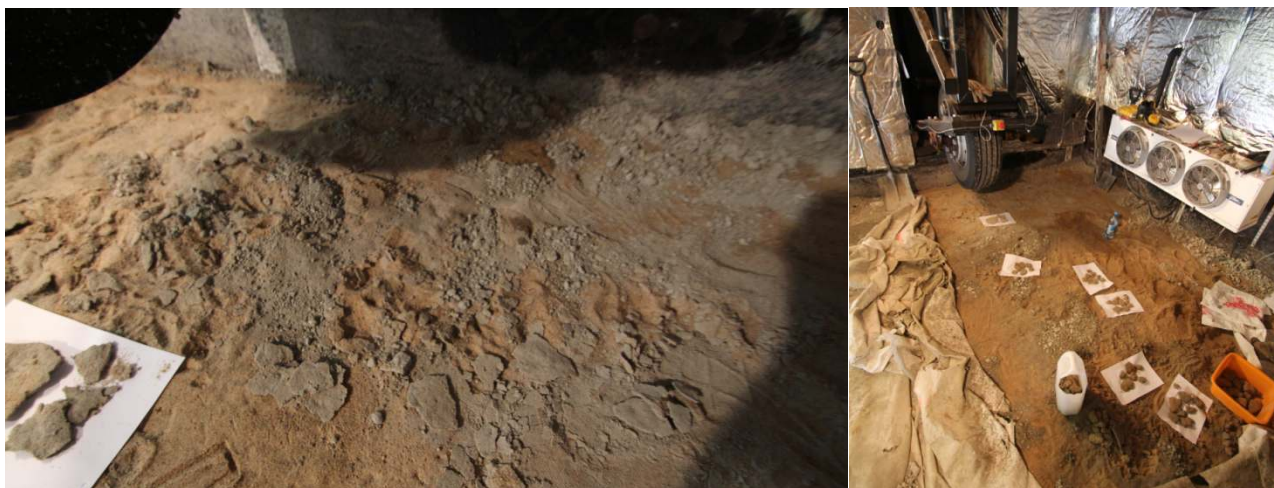
Fotod 40 ja 41. Tolm, mis oli settinud killustikukihtide alla. Autor Sven Sillamäe

Fraktsioneeritud killustiku ja ridakillustiku puhul oli paetolmu vaid rattajälje all, kuid sidumata segu puhul laiemas ulatuses. See viitab sellele, et viimase puhul jaotus kattele kallatud vesi asfaldi all

suuremale alale ja filtreerus läbi materjali oluliselt aeglasemalt (fotod 40 ja 41). Sellele viitab ka tehtud kloriidide analüüs, mis ei näidanud olulisemat madalamat kloriidide sisaldus sidumata segu all olevas kihis, kui mujal. Järelikult pidi soolvesi ka sealt läbi imbuma. Soola kontsentratsioon erinevates punktides on esitatud tabelis 14. Leitud paekivitolmust võeti proovid ning määrati nende terastikulised koostised (tulemused tabelis 15) ja ka filtratsioonimoodul tavalise Sojuždornii meetodil (tulemused tabelis 14).

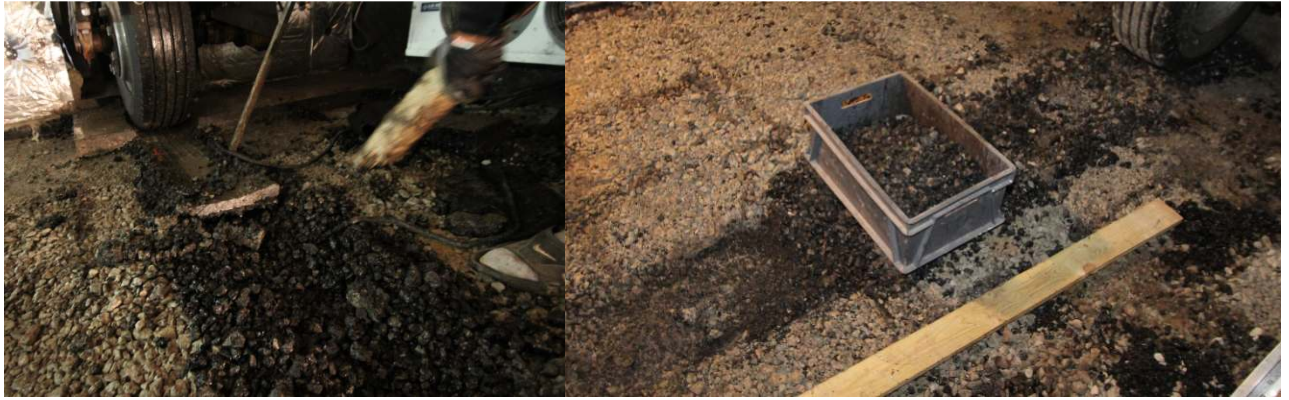
Fotod 42 ja 43. Alumine asfaltbetoon oli lagunenud ja bituumen kristalliseerunud. Autor Sven Sillamäe

Peatükis toodi esile asfaltbetooni iseloomustavad näitajad. Selgus, et tegelik kate koosnes hoopis MUKist ja selle peale paigaldatud tihedast asfaltbetoonist. Katsekeha lammutamisel selgus, et MUK oli tiheda asfaltbetoonikihi all täiesti ära lagunenenud. Peaaegu iga üksik täitematerjali komponent oli visuaalsel vaatlusel üksteisest eraldi. Sideaine kattis vaid täiteaine materjaliosakesi, kuid ei hoidnud kihti enam koos. Sideaine oli täiesti kristalliseerunud ja rabe (fotod 42 ja 43).

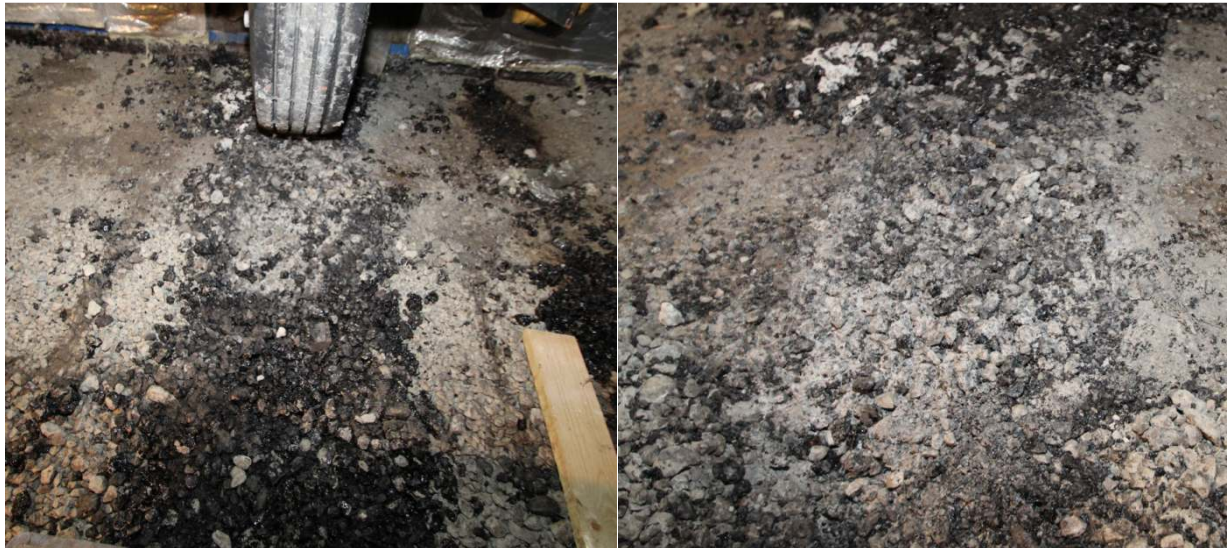
Fotod 44 ja 45. Dūnaamiline koormus ja vesi on pesnud 0...32 killustikust peenosise kõrvalolevasse 16/32 peale ja asfaltkihi vahele. Autor Sven Sillamäe

Paekivikillustikest oli peenosis tunginud MUKi alakihti ja tihti oli raskusi eristamaks, kust lõpeb sideainega seotud ja kust algab sideainega sidumata kiht. Kahte kihti oli võimalik omavahel eristada ja eraldada vaid katse alguses paigaldatud õhukese marlitüki abil. Eriti halb oli olukord 0...32 juures, kus peenosis ja taoline segunemine oli jõudnud tiheda asfaltbetoonkihi alapinda välja (fotod 44 ja 45). Ehk dūnaamiline koormus ja vee lisamine hakkas 0...32 peenosiseid välja pesema ja see võis olla üheks teguriks, miks ka sinna tekkis samasugune roobas kui mujalegi.

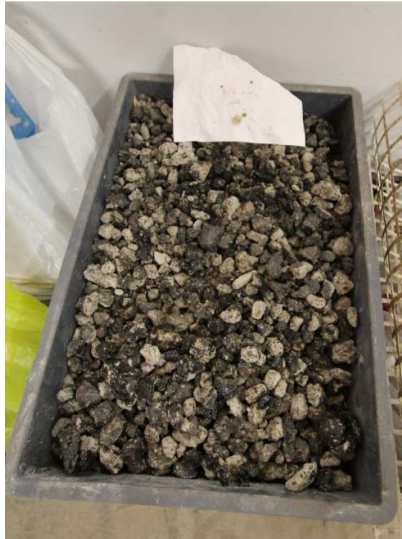
Foto 46. Koormusratta alt kogutud MUK on veel alles. Materjaliosised on kaetud paekivitolmuga.

Purunenud MUKile ekstraheerimist ja terastikulise koostise analüüsi ei tehtud, kuna algselt seda ei peetud vajalikuks, kuid kogu materjal on veel alles ning vajadusel analüüsitav (foto 46).

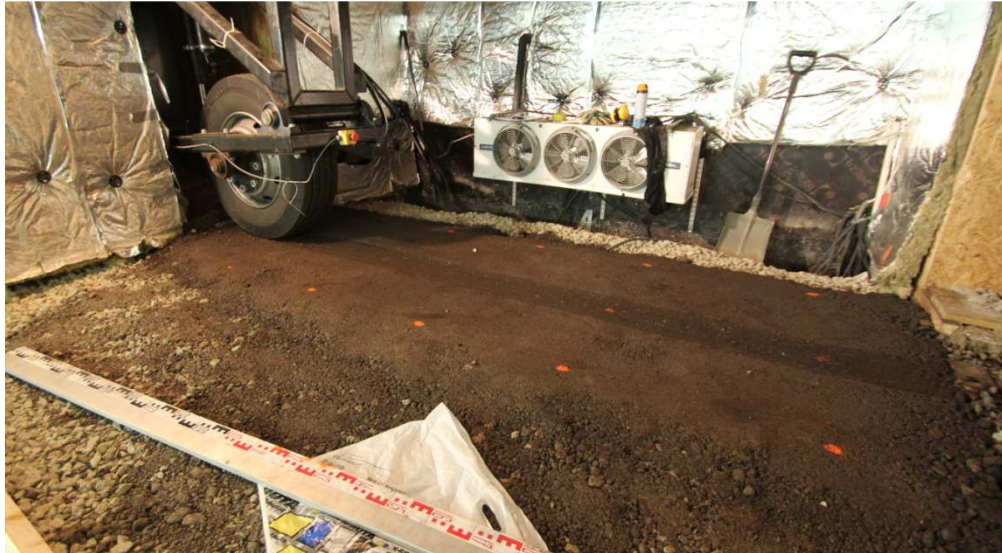
Foto 47. Lisakatsetus. Autor Margus Vaino

Kohe pärast analüüsitava katsekeha lammutamist ehitati uus konstruktsioon (foto 47) järgmiste andmetega:

- paekiviliivast muldkehaosa ei eemaldatud ja jäeti alles. Eesmärk uurida, kuivõrd muutuvad pestud paekivisõelmete omadused edasi katsetades ca poole aasta jooksul.
- kvartslüivast muldkehaosa segati 0,5m ulatuses läbi pestud paekivisõelmetega vahekorras 50/50.
- drenkihi asemel kasutatakse kvartslüiva ja pestud paesõelmete segu vahekordades 30/70 ja 50/50 kõrvutiasetsevate kihtidena.
- killustikaluse paksus on 25cm, killustikuks Vão lubjakivikarjäärast toodud ridakillustik 4...32.
- konstruktsioon on kaetud 7cm paksuse mustseguga.

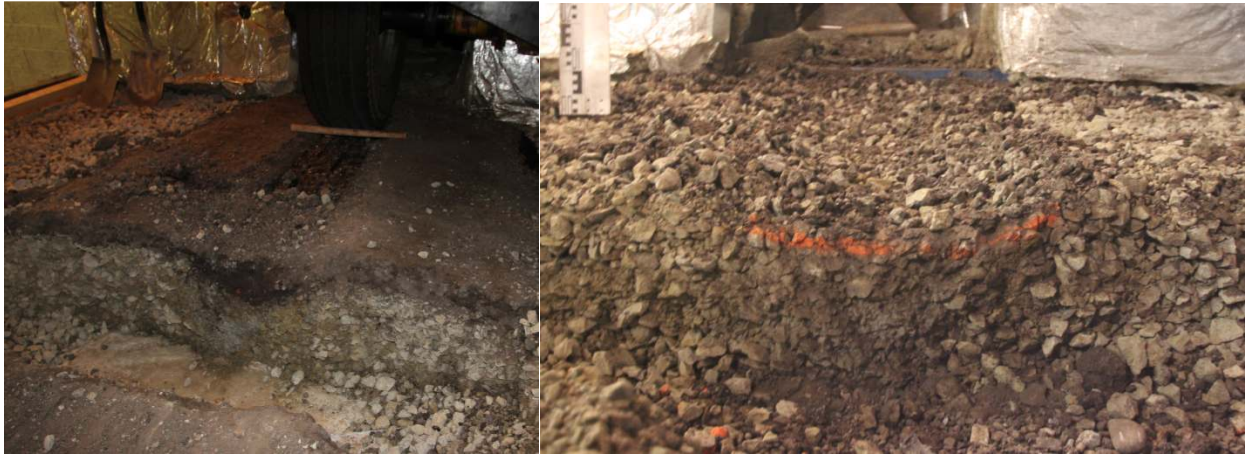
Fotod 48 ja 49. Ka teises katses oli probleemiks vaid killustik ise, mis koormuse käigus purunes oluliselt. Autor Margus Vaino

Katse tulemusel purunes kasutatud killustik täpselt samamoodi, kui antud katse puhulgi. Tulemused on veel analüüsimisel, kuid killustiku kihipaksus oli vähenenud ca 7cm ja oli visuaalsel hinnangul tugevalt purunenud (fotod 48 ja 49). Kiire muutus roopa suuruses ja vajumises hakkas toimuma peale vee lisamist.
