# **Kattes olevate pragude ja võrkpragude katmine SAMI – Fiberdec ja SAMI – Modiseal tehnoloogiaga**

Lõpparuanne

**AS Teede Tehnokeskus**

**Tallinn 2013**

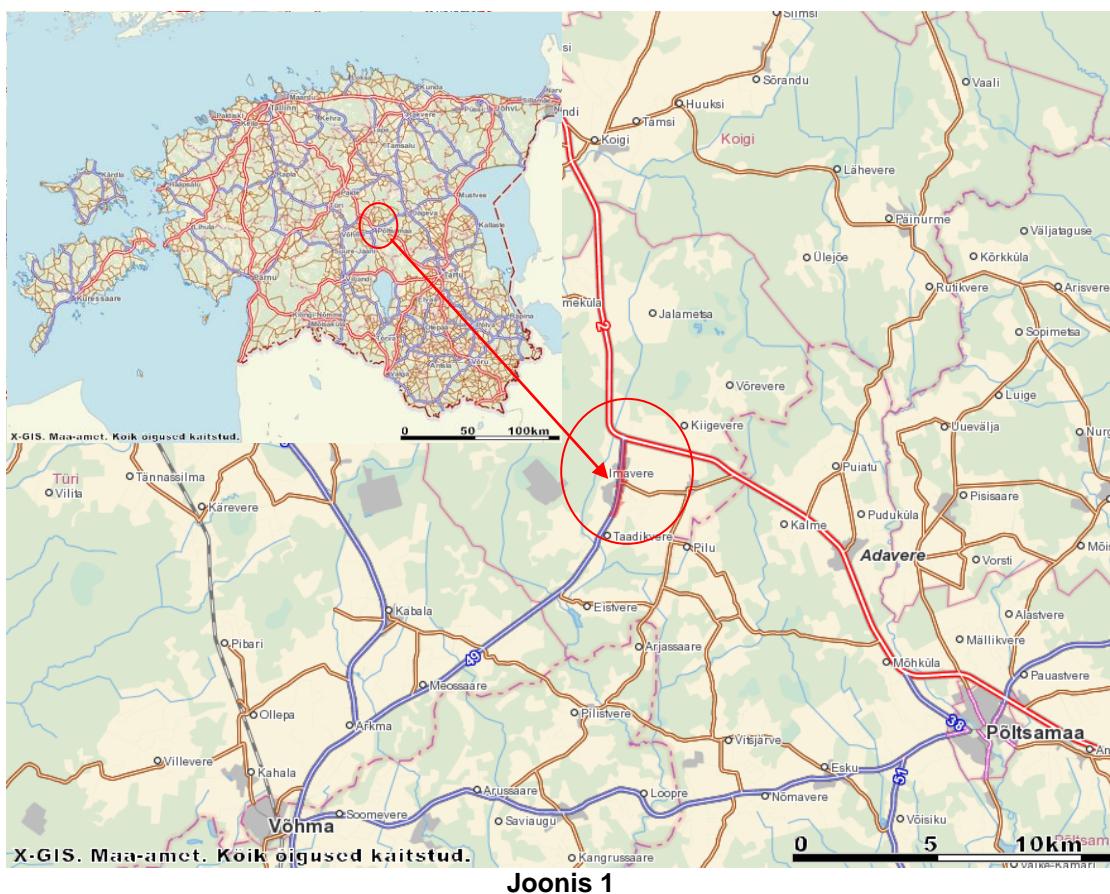
**Joonis 1**

Katsetöö teostamiseks valiti teelõik riigimaantee nr 49 Imavere – Viljandi – Karksi-Nuia km 0,06 – 2,70 (joonis 1). Liiklussagedus antud teelõigul 2011.a. andmetel on 2187 a/ööp. Olemasolev kate oli ehitatud 1985 aastal – km 0,0-1,0 ja 2,0-2,7 teel segatud mustkate ning km 1,0-2,0 poorne asfaltbetoon.

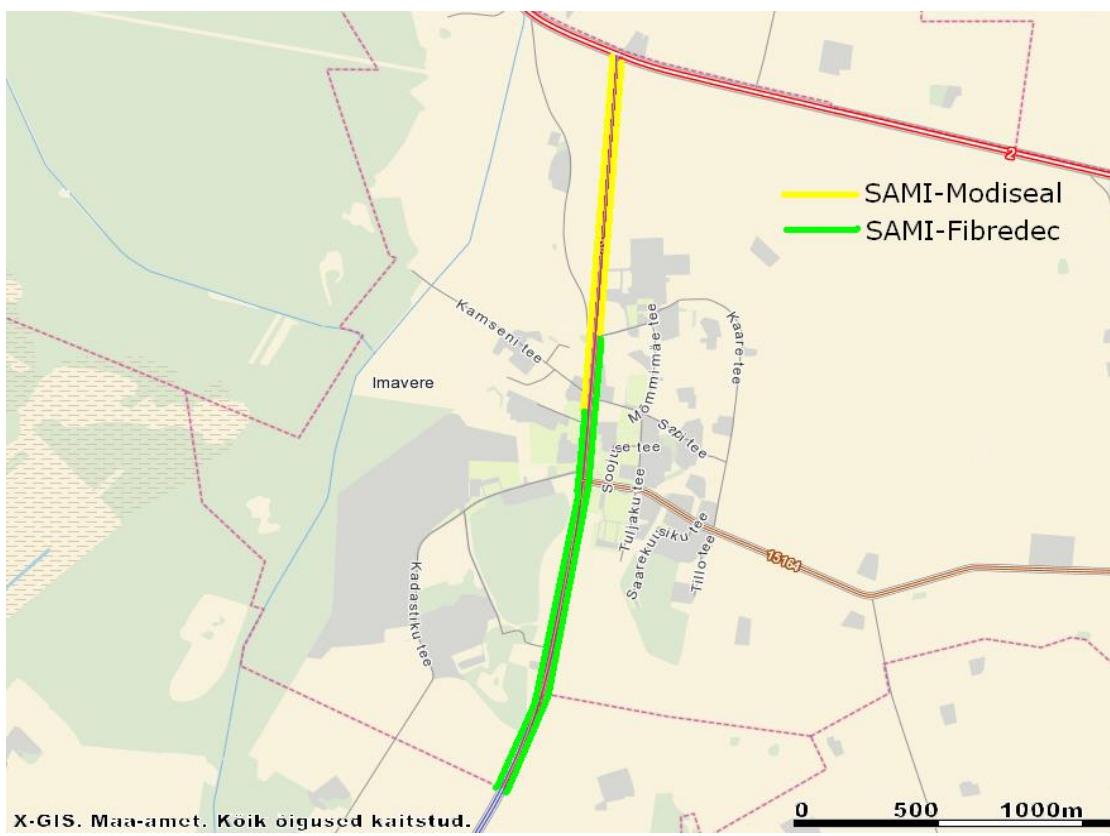
**Joonis 2**

Km 0,1 – 1,0 vasak sõidusuund ja km 0,1-1,3 parem sõidusuund kasutati tehnoloogiat SAMI – Modiseal ning km 1,0 – 2,7 vasak pool ja km 1,3-2,7 parem pool kasutati tehnoloogiat SAMI – Fibredec (joonis 2). Katte laius nimetatud lõikudel on 9,0m, peenrad 2x1,0m.

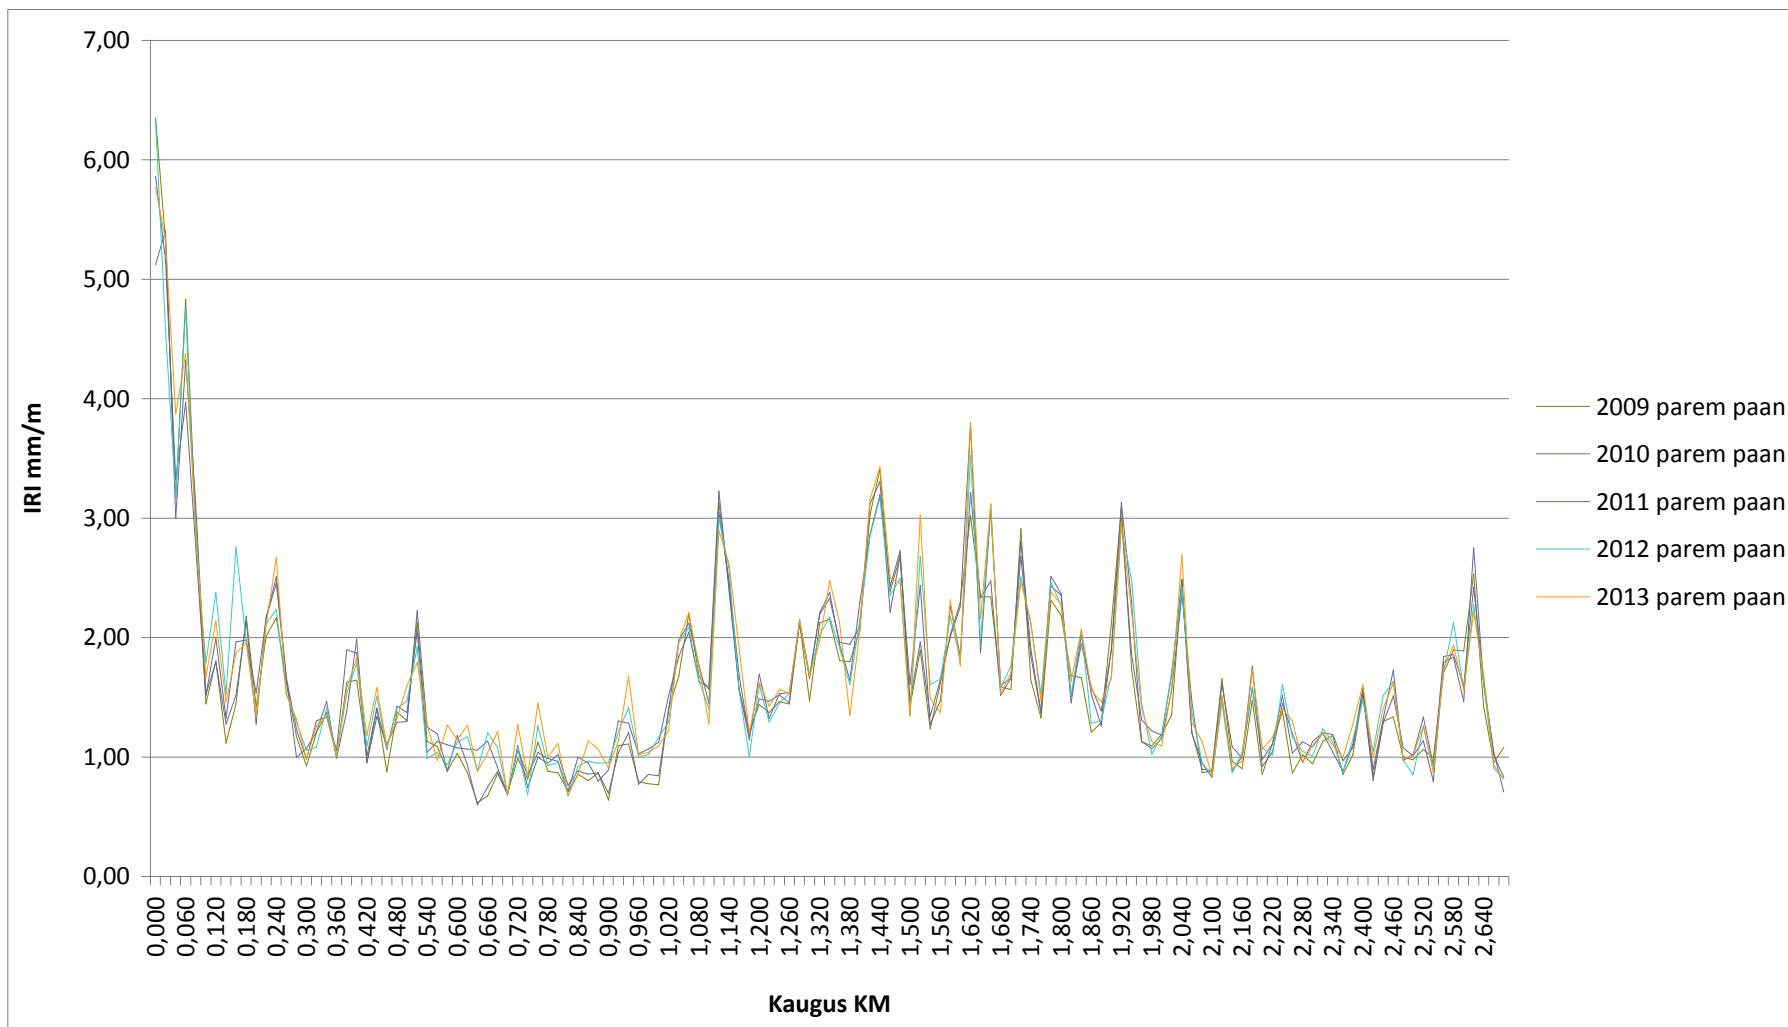
Graafik 1 parem sõidurada

Alljärgnevatel graafikutel (graafikud 1 ja 2) on võrreldud sõiduradade 2009, 2010, 2011, 2012 ja 2013 aastal mõõdetud IRI tulemusi.

- Keskmine IRI tehnoloogiaga I katselöigul ei ole märkimisväärselt muutunud, aga täheldada on tasasuse näitaja iga-aastalist suurenemist;
- Keskmine IRI tehnoloogiaga II katselöigul ei ole märkimisväärselt muutunud, aga nagu ka tehnoloogiaga I katselöigul, on täheldada IRI näitaja suurenemist aasta-aastalt..

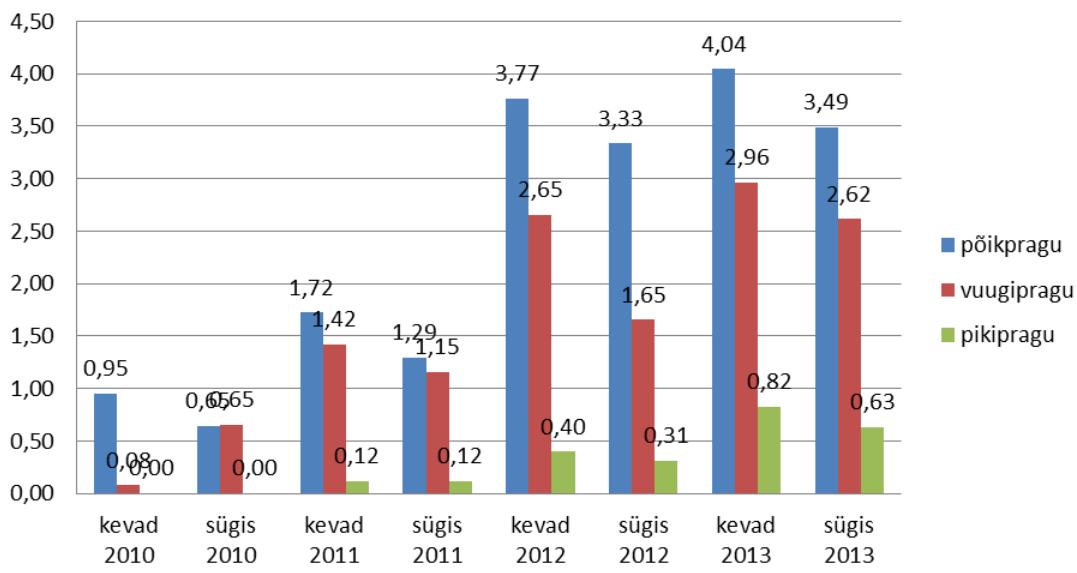
Graafik 5

Kuna katselõigud on erineva pikkusega, siis defektidest ja tehnoloogiatest parema võrdlusmomendi loomiseks on defektid jagatud keskmiselt 100 jm peale, ehk võrreldud on seda, kui palju konkreetseid defektide liike esineb keskmiselt katselõiguti 100m lõigul (graafikud 5-6).

### Kokku defekte tehnoloogiaga I katselõigul 100 jm kohta

- Tehnoloogia I katselõik:
  - Pöikpragude osakaal võrreldes eelmise aastaga on suurenenud ca 7% ja 2010 aastaga ca 325%;
  - Vuugiprao osakaal võrreldes eelmise aastaga on suurenenud ca 11,7% ja 2010 aastaga ca 355%;

- Pikipragude osakaal võrreldes eelmise aastaga on suurenenud ca 105% ja 2011 aastaga ca 583%. 2010 aastal pikipragu ei tuvastatud;
  - 2013 tuvastati katselõigul ka servas pikipragu (foto 49\_1\_1\_410-2.jpg) ca 8m ulatuses.

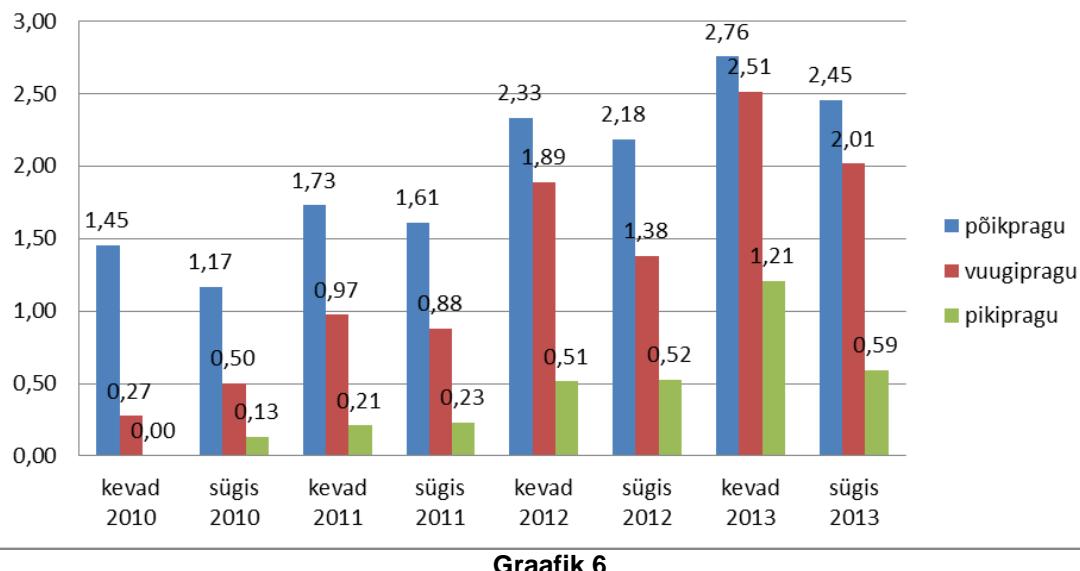
Graafik 6

## Kokku defekte tehnoloogiaga II katselõigul 100 jm kohta

- Rohkem defektide liike ei tuvastatud.
- Tehnoloogia II katselõik:
  - Pöikpragude osakaal võrreldes eelmise aastaga on suurenenud ca 18,45% ja 2010 aastaga ca 95%;

- Vuugiprao osakaal võrreldes eelmise aastaga on suurenenud ca 32,8% ja 2010 aastaga ca 830%;
  - Pikipragude osakaal võrreldes eelmise aastaga on suurenenud ca 137% ja 2010 aastaga ca 830%;

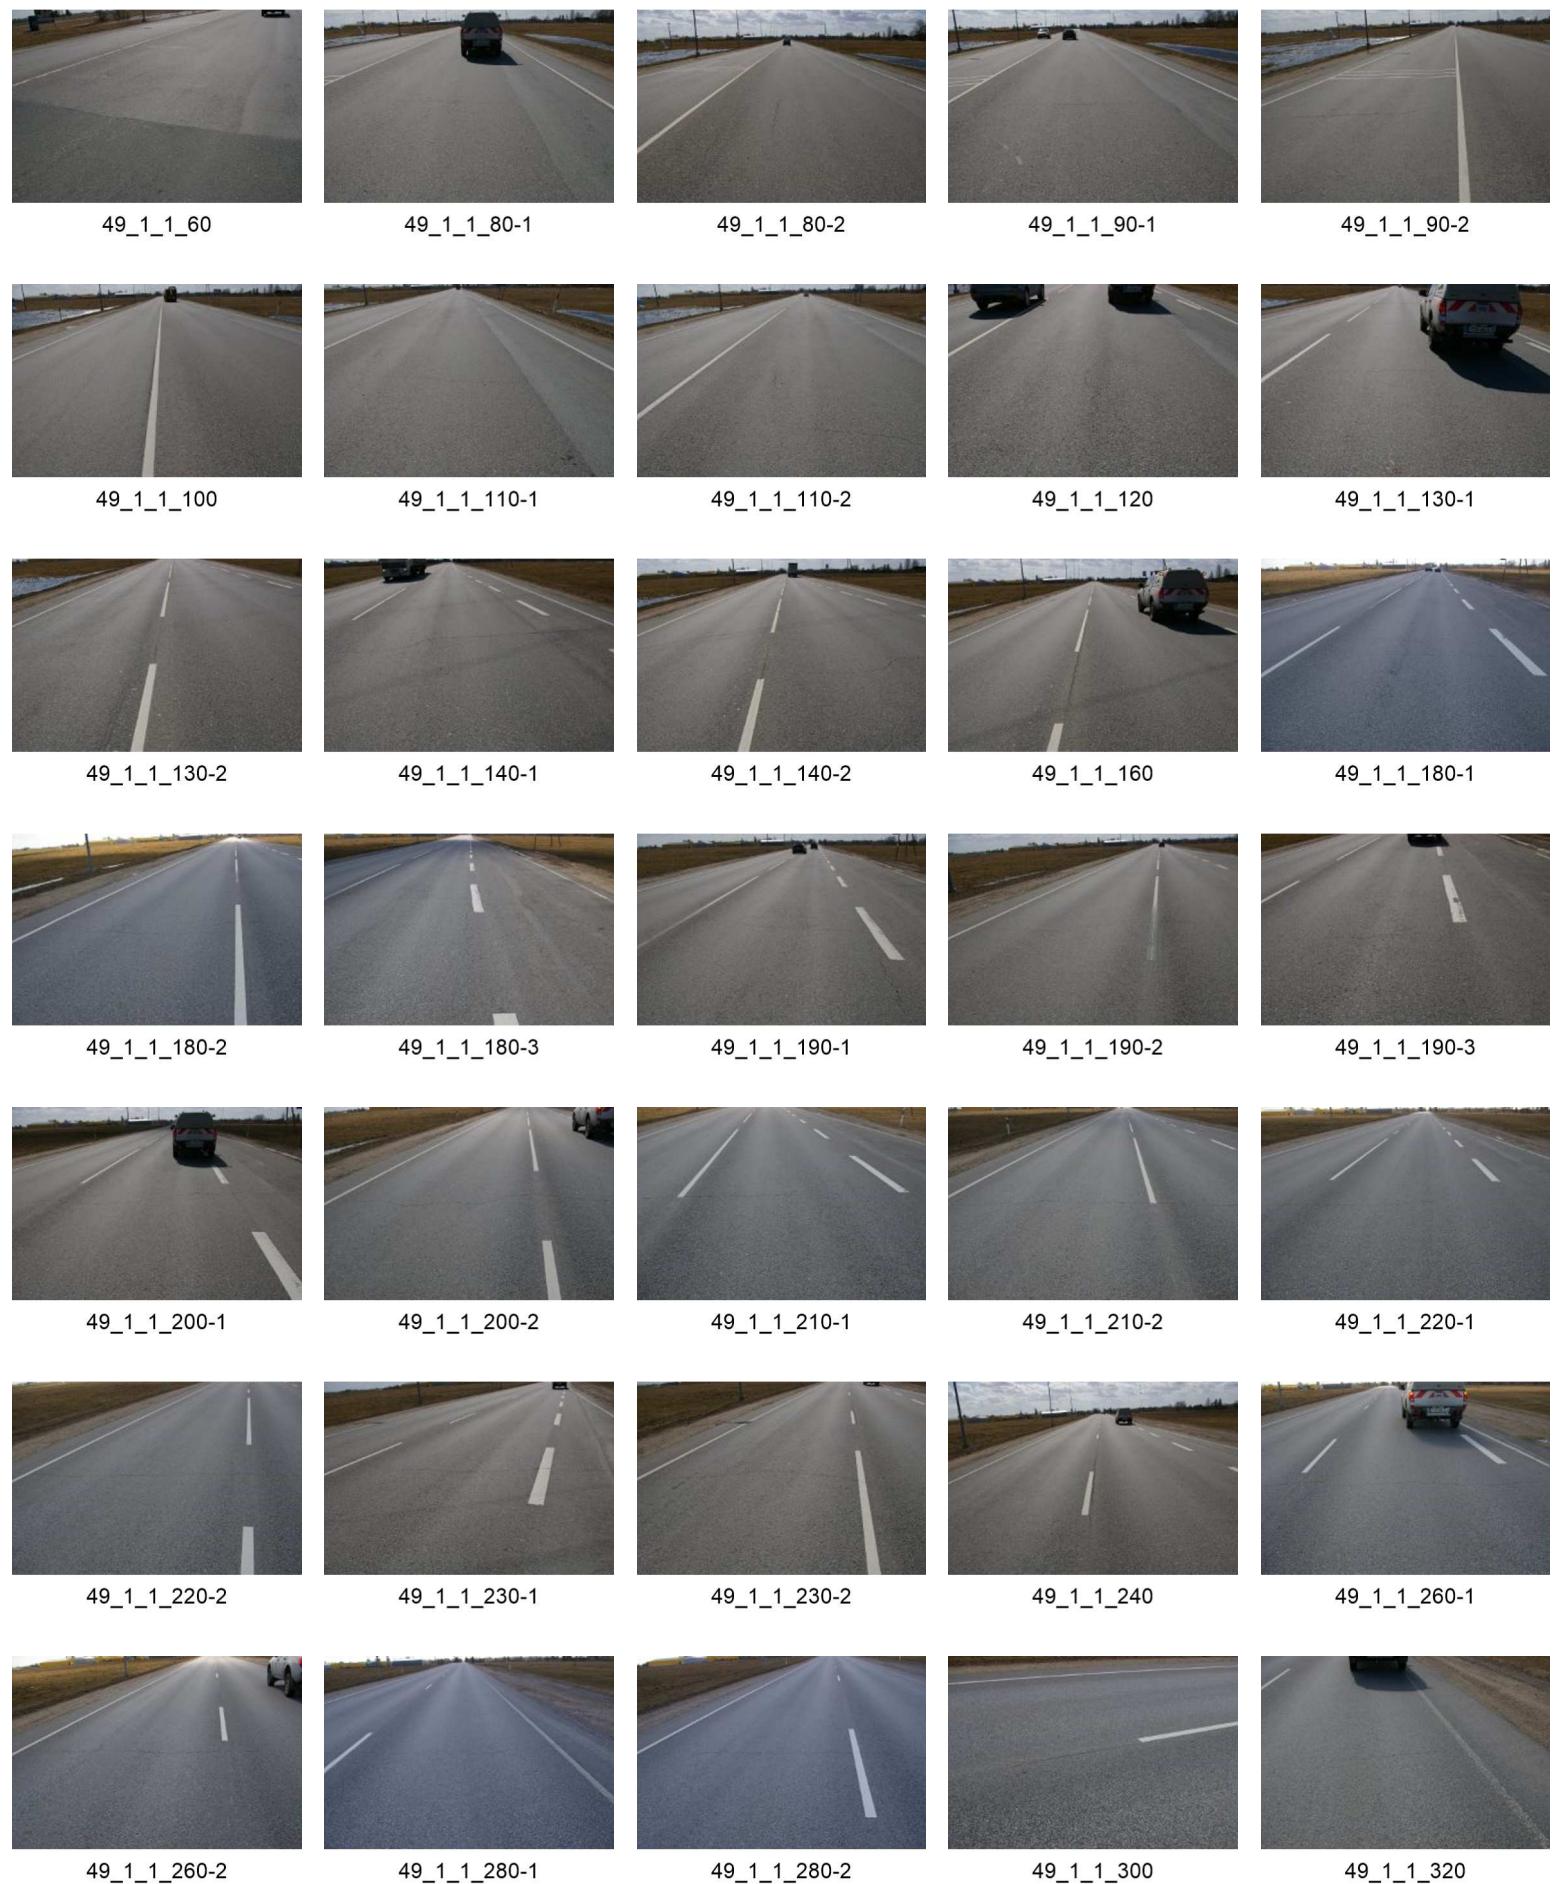
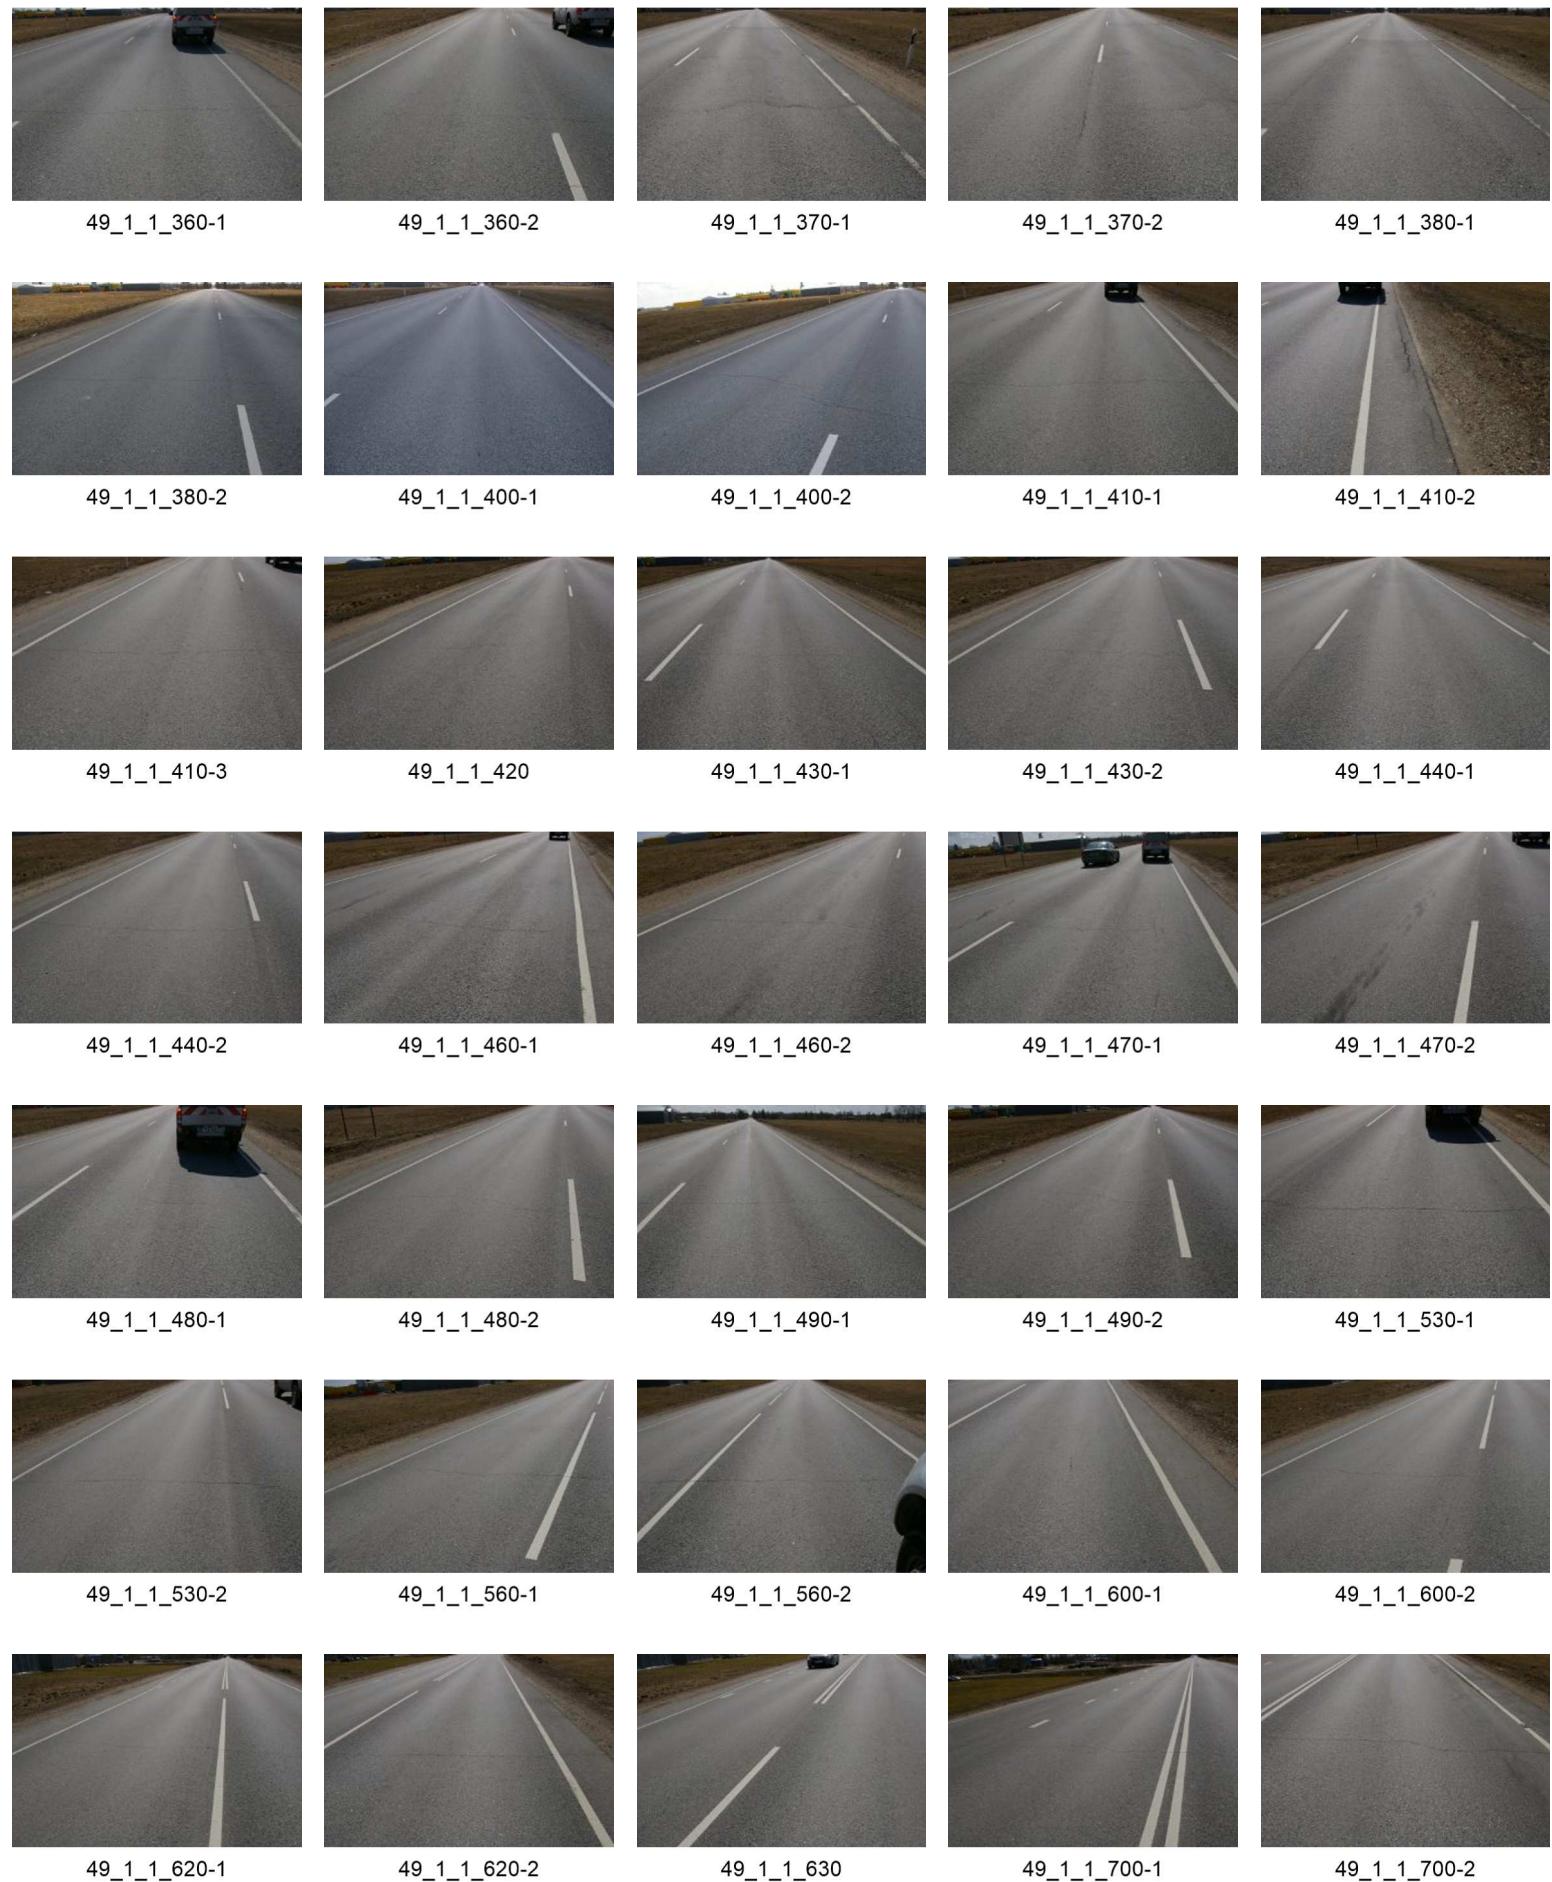
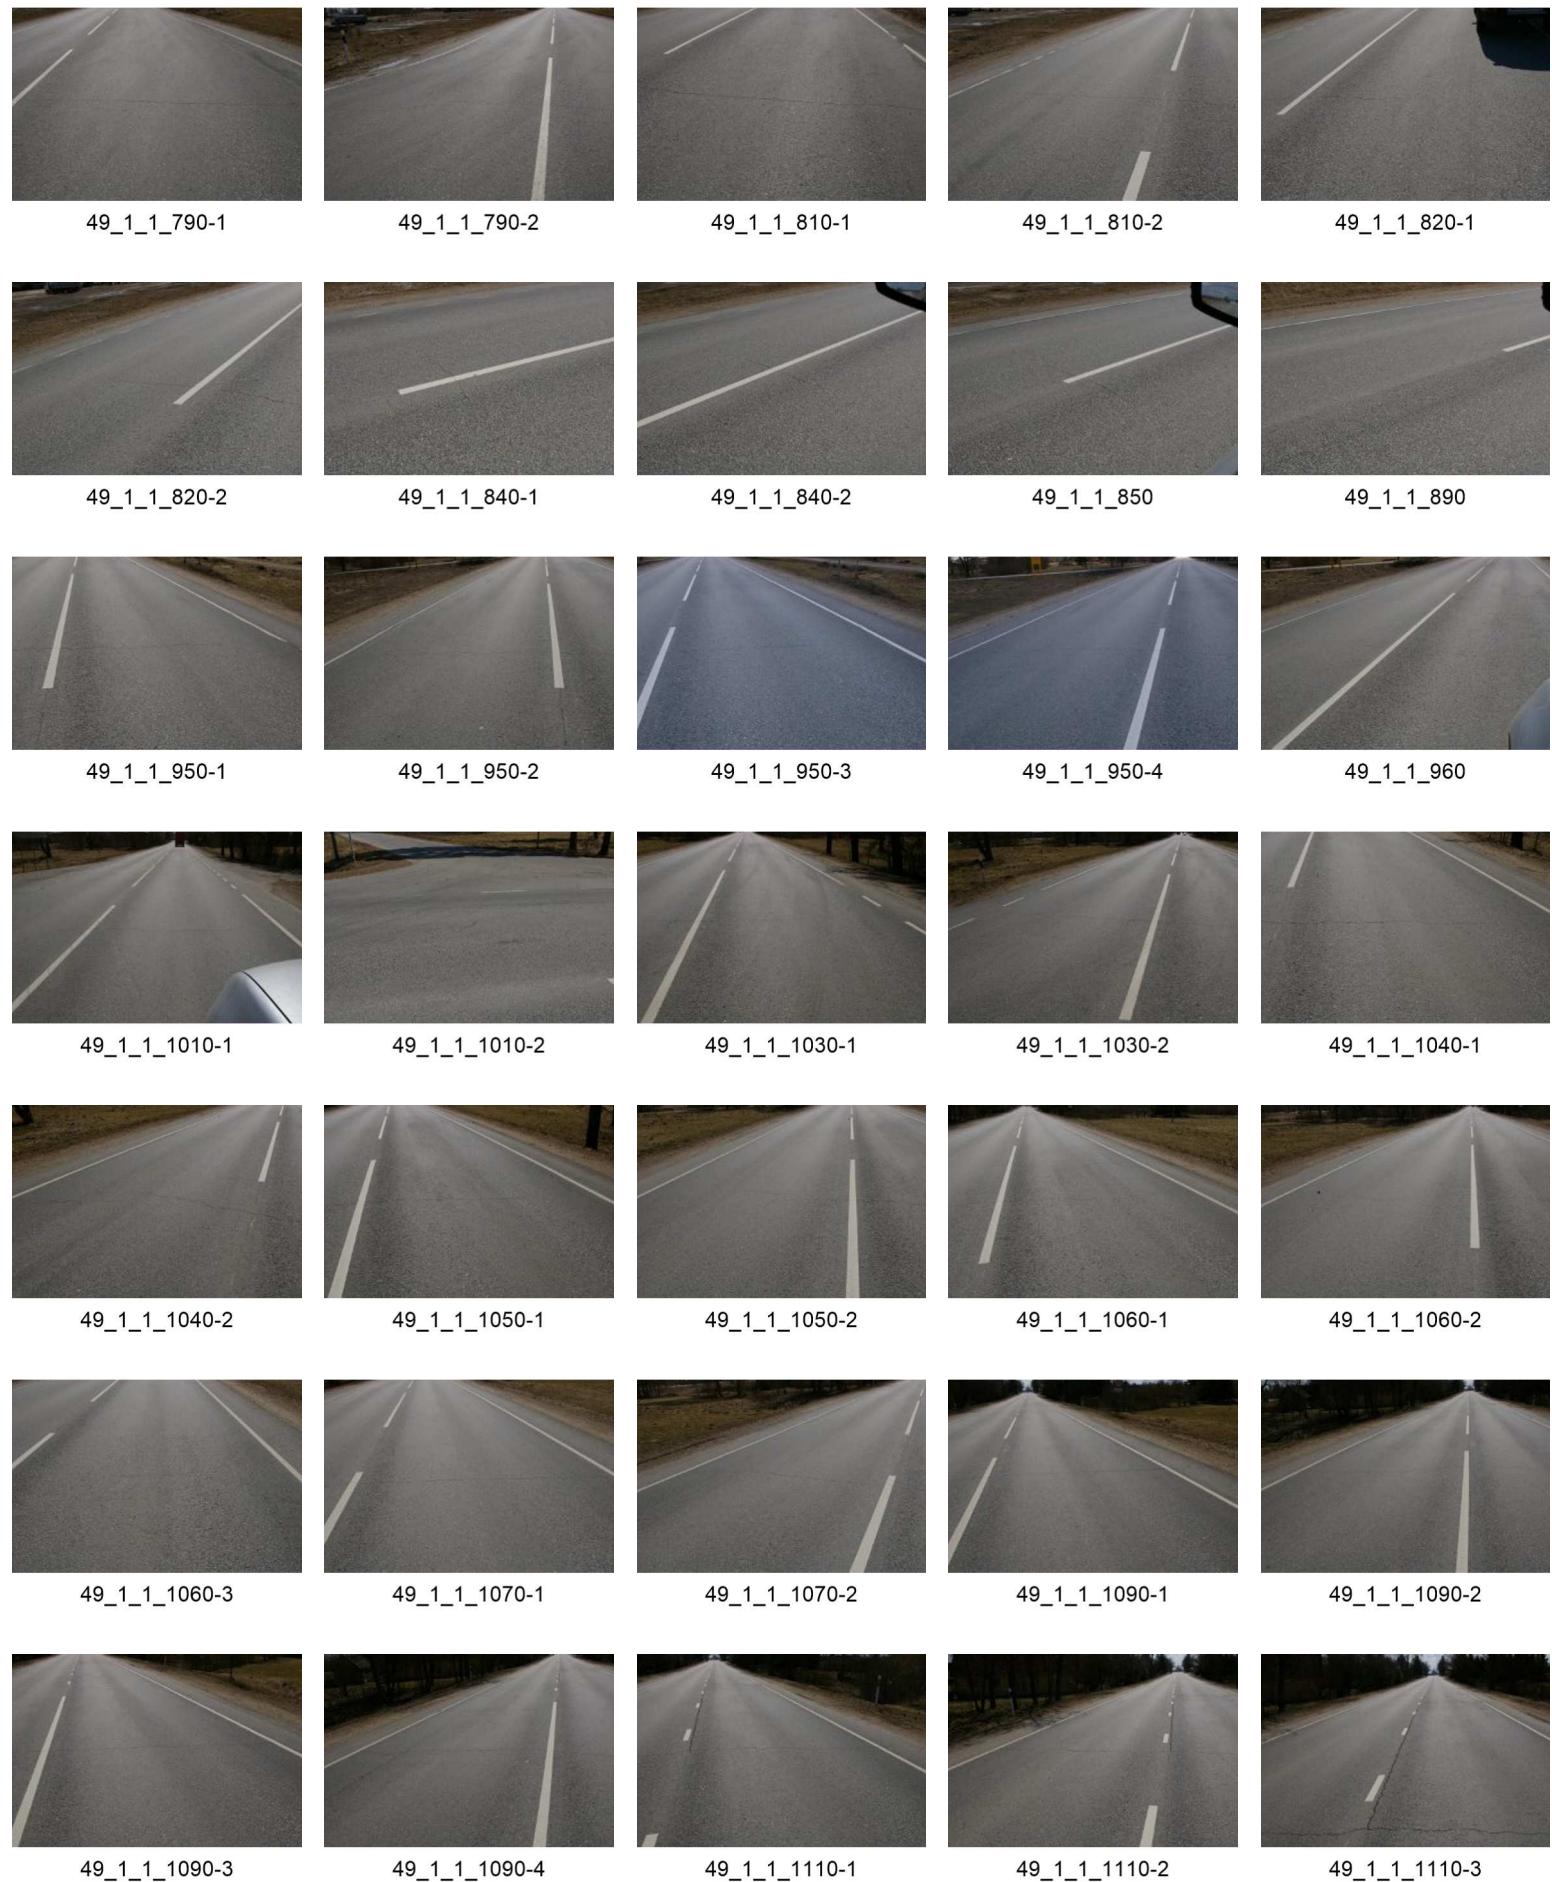
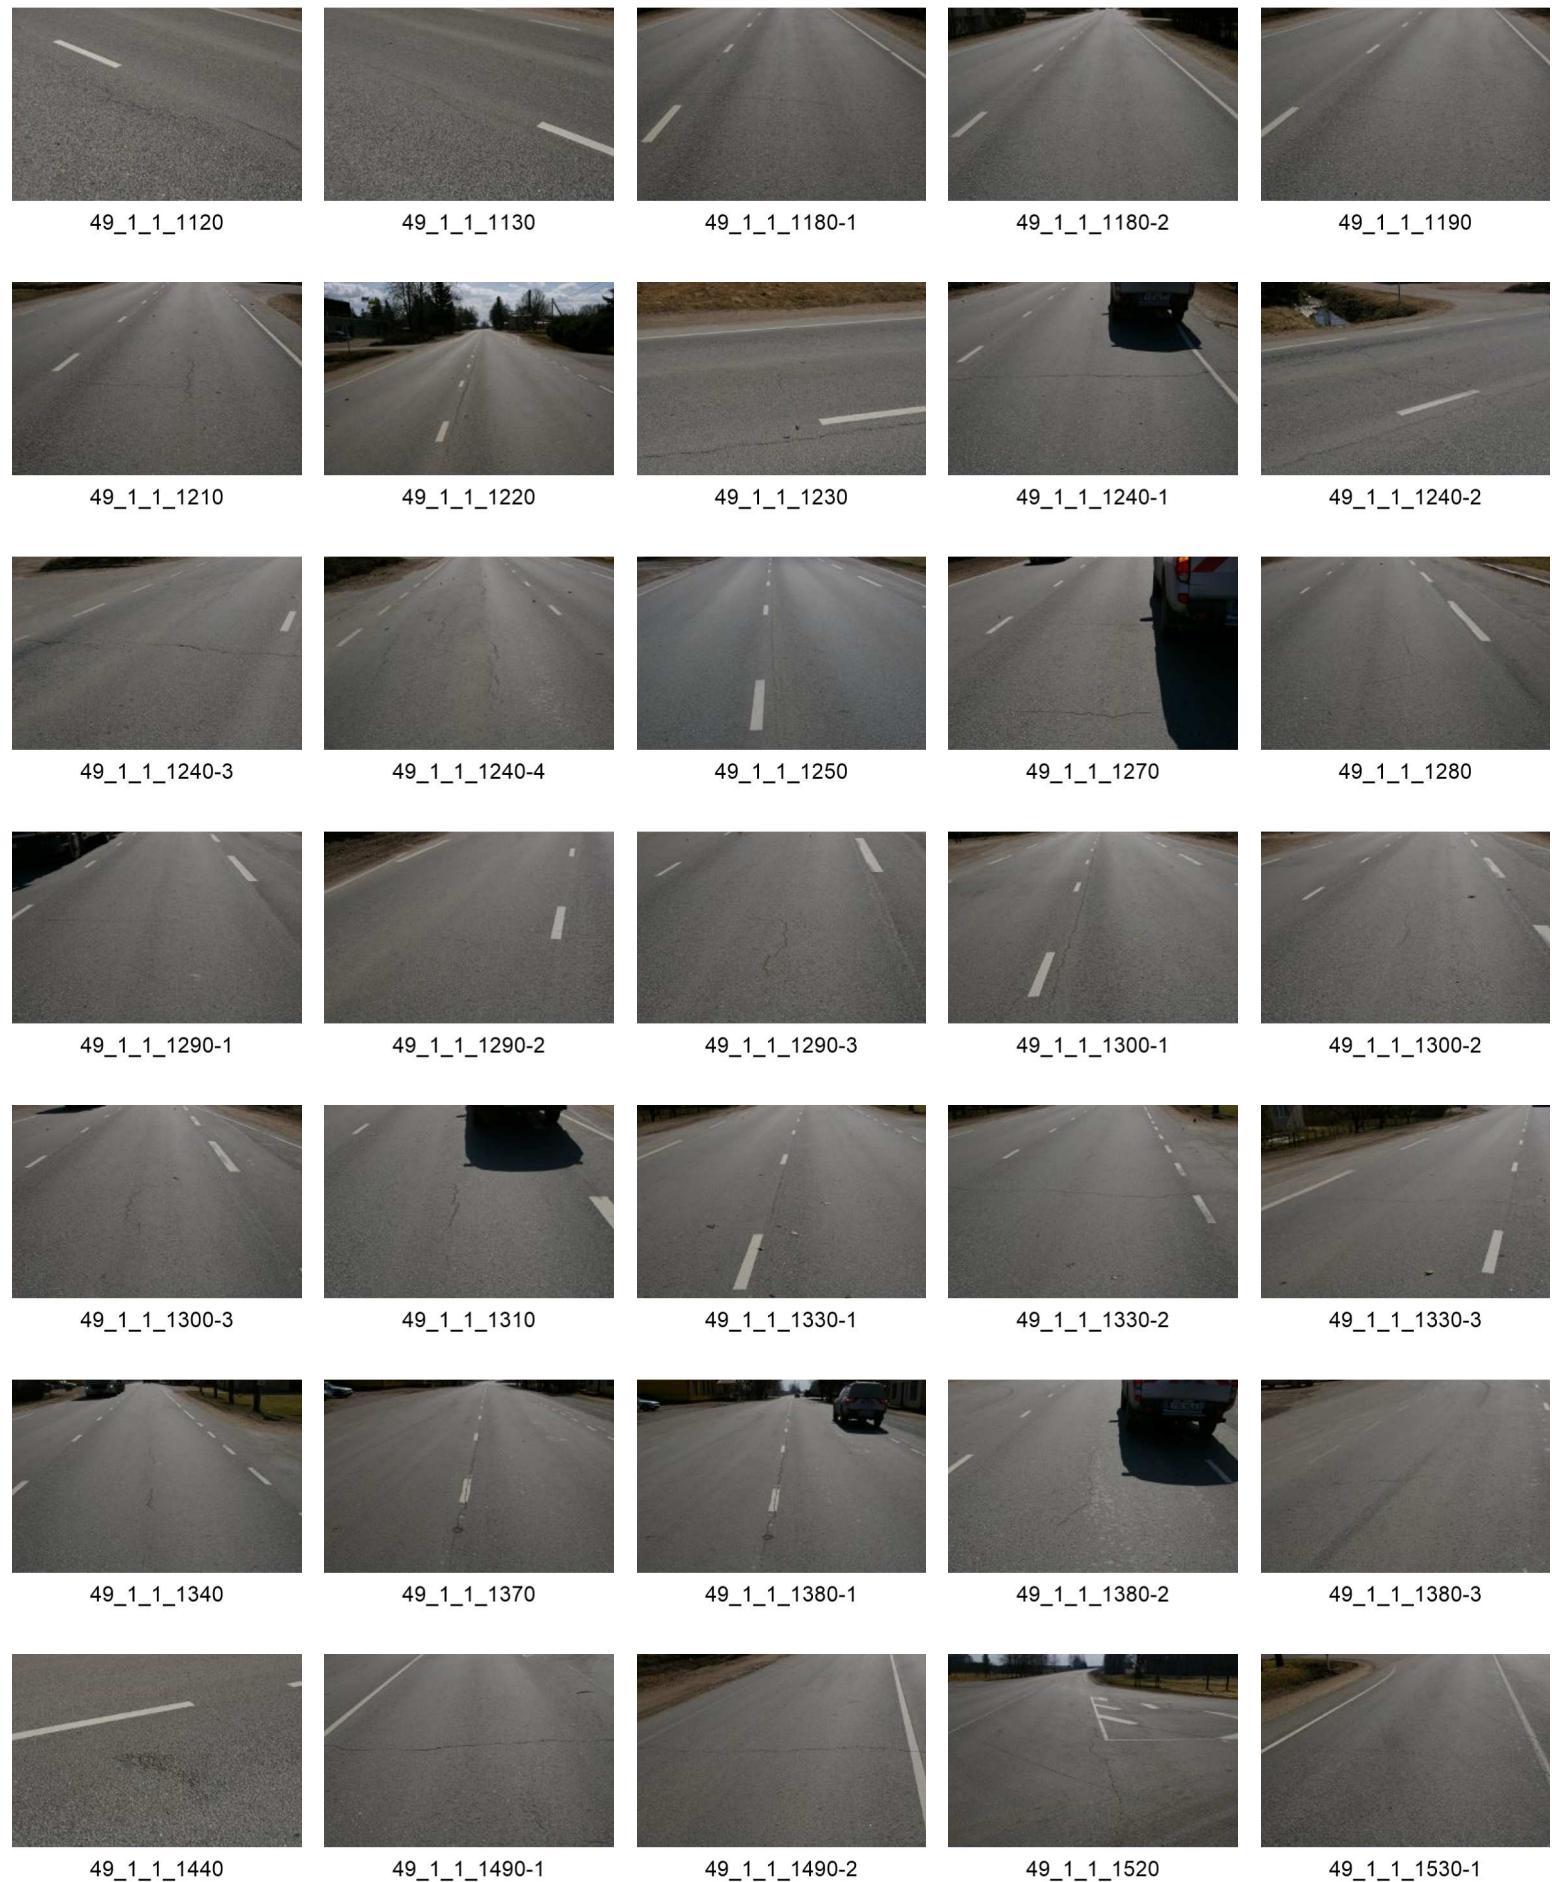
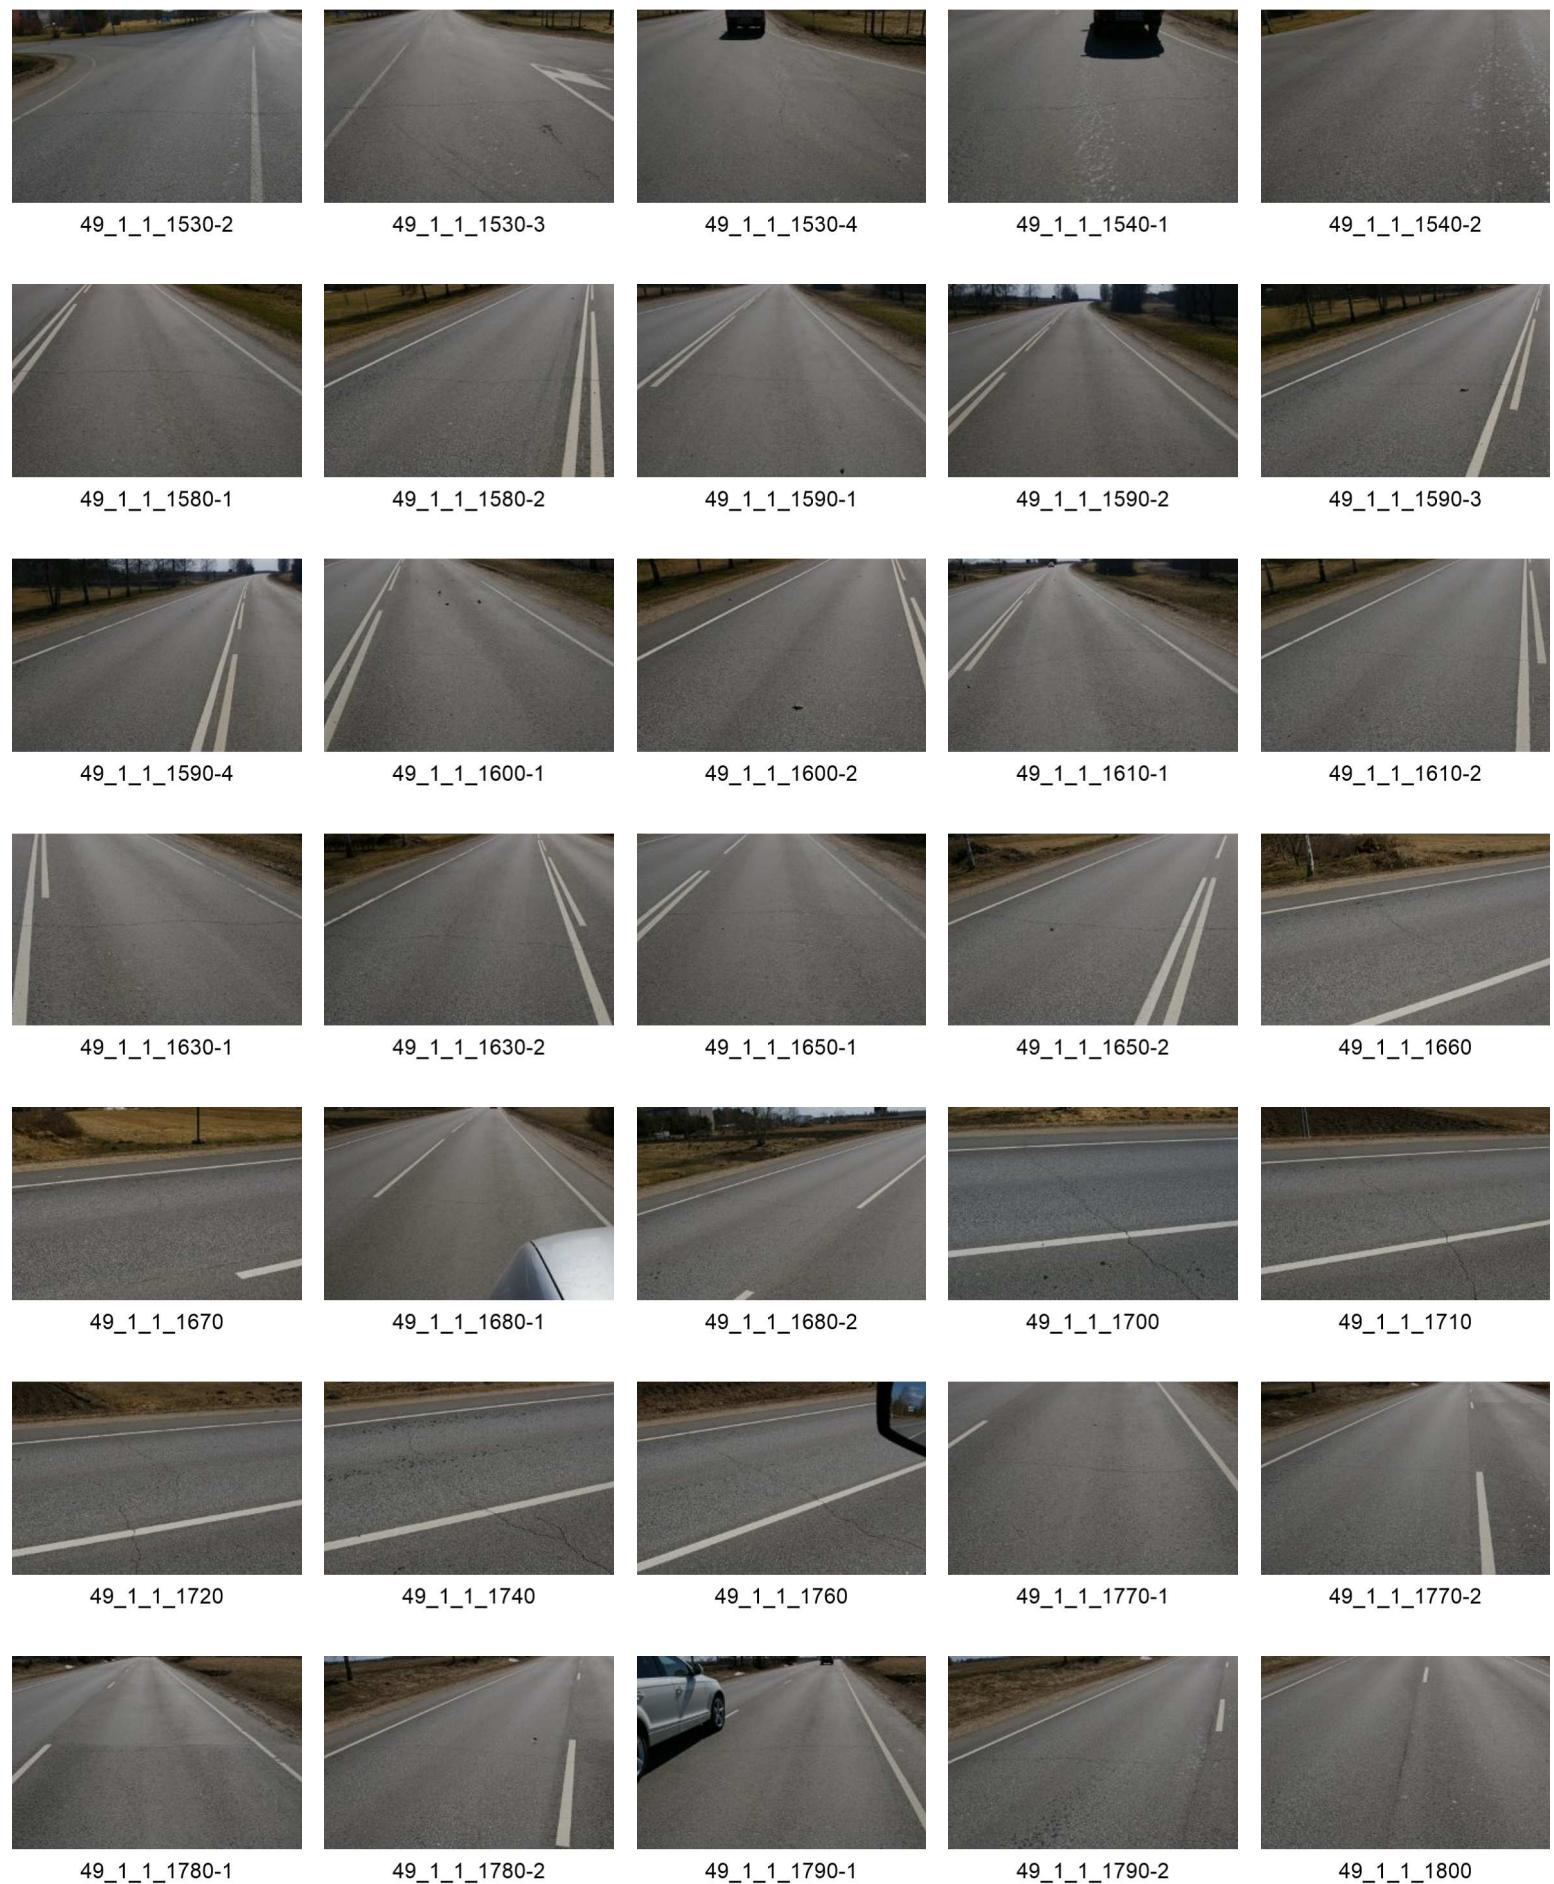
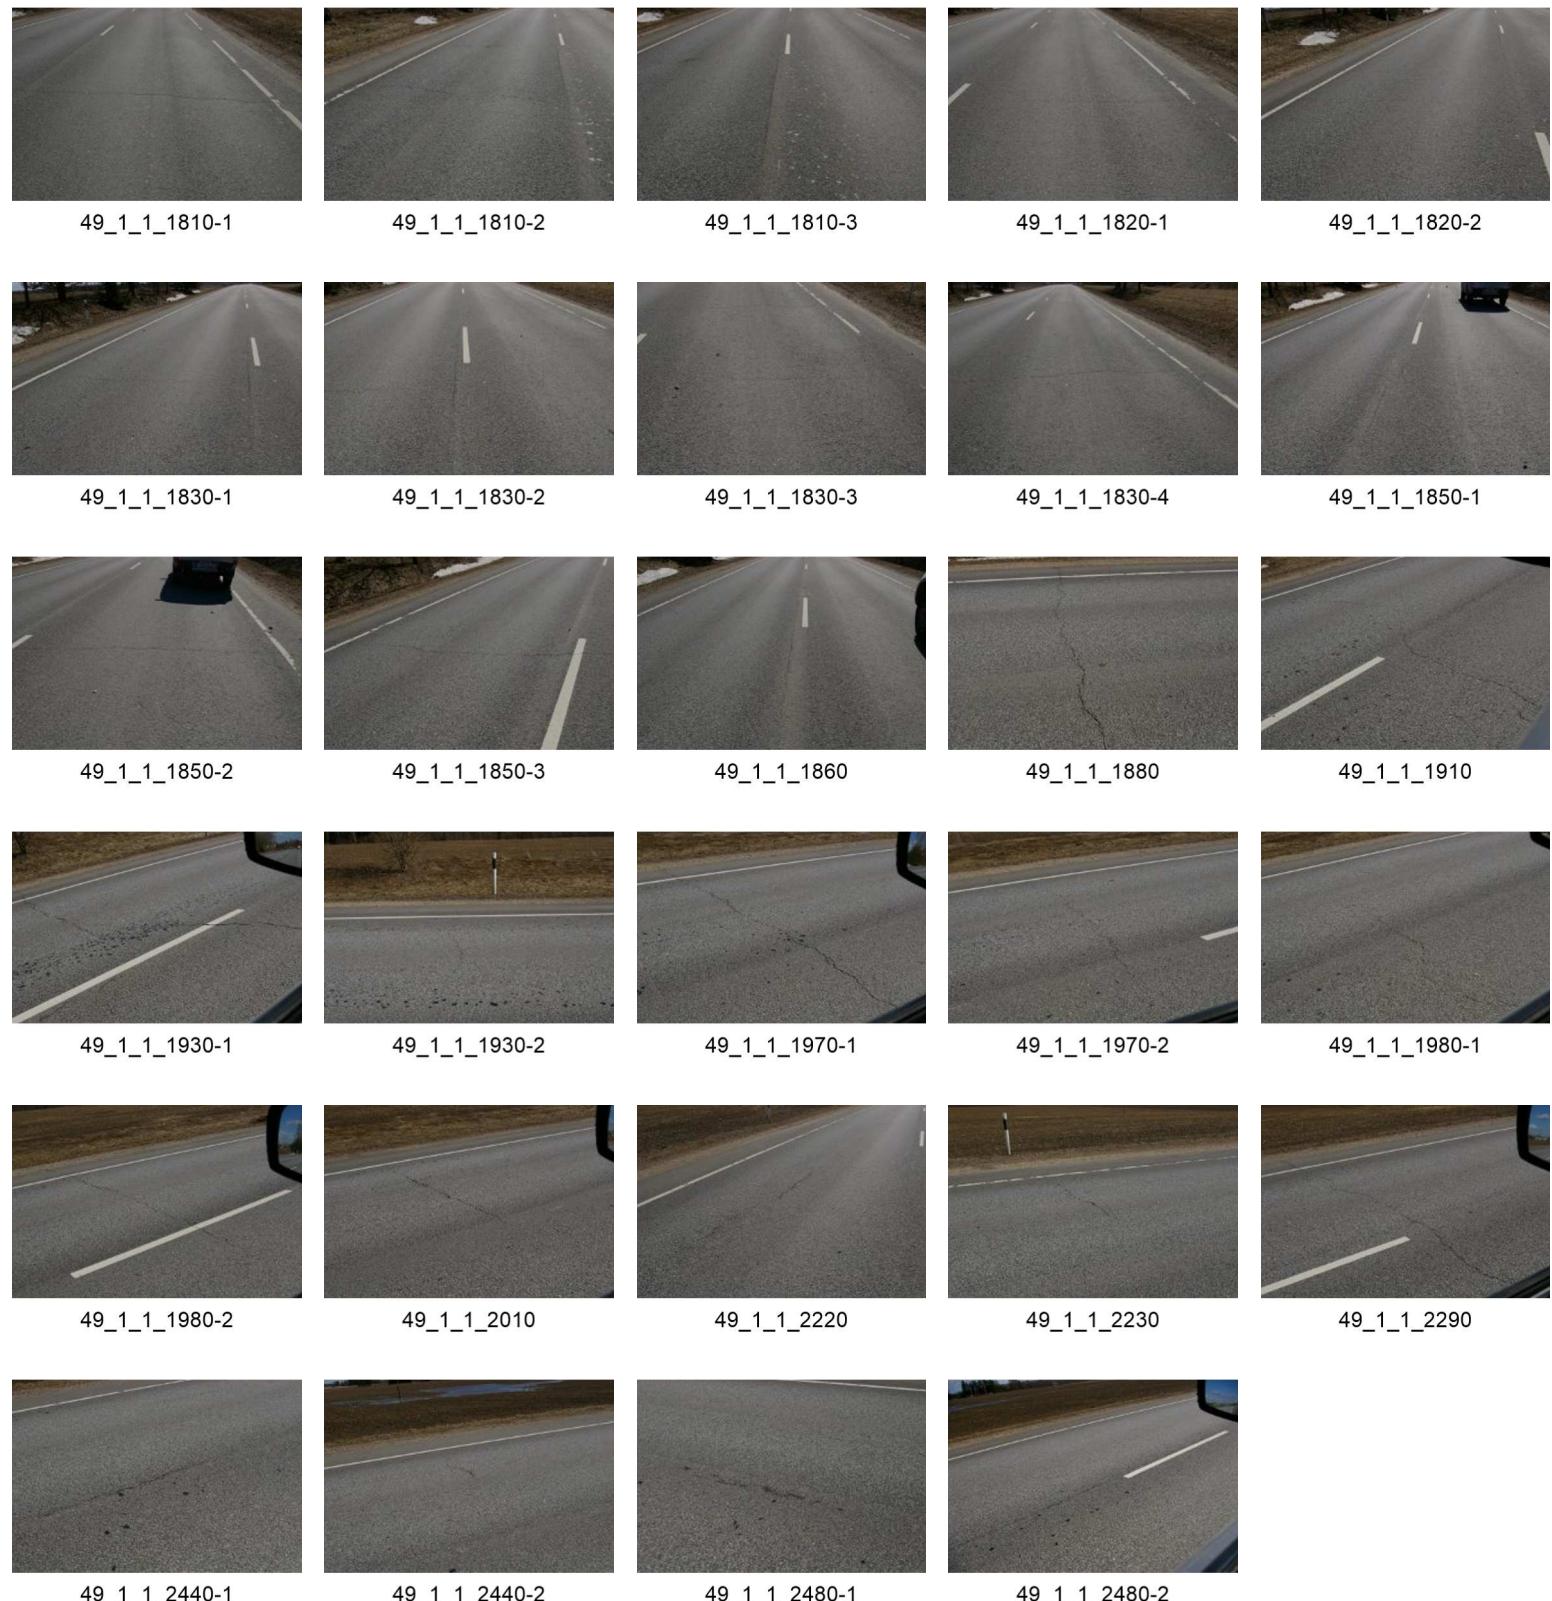
LISA 2a

Defektide inventeeringimist teostas AS Teede Tehnokeskus Arendus ja Uuringute osakonna peaspetsialist Maret Jentson ning saadud tulemused on esitatud käesoleva aruande lisas 2a ja 2b.
