# **Kattes olevate pragude ja võrkpragude katmine SAMI – Fiberdec ja SAMI – Modiseal tehnoloogiaga**

Lõpparuanne

**AS Teede Tehnokeskus**

**Tallinn 2013**

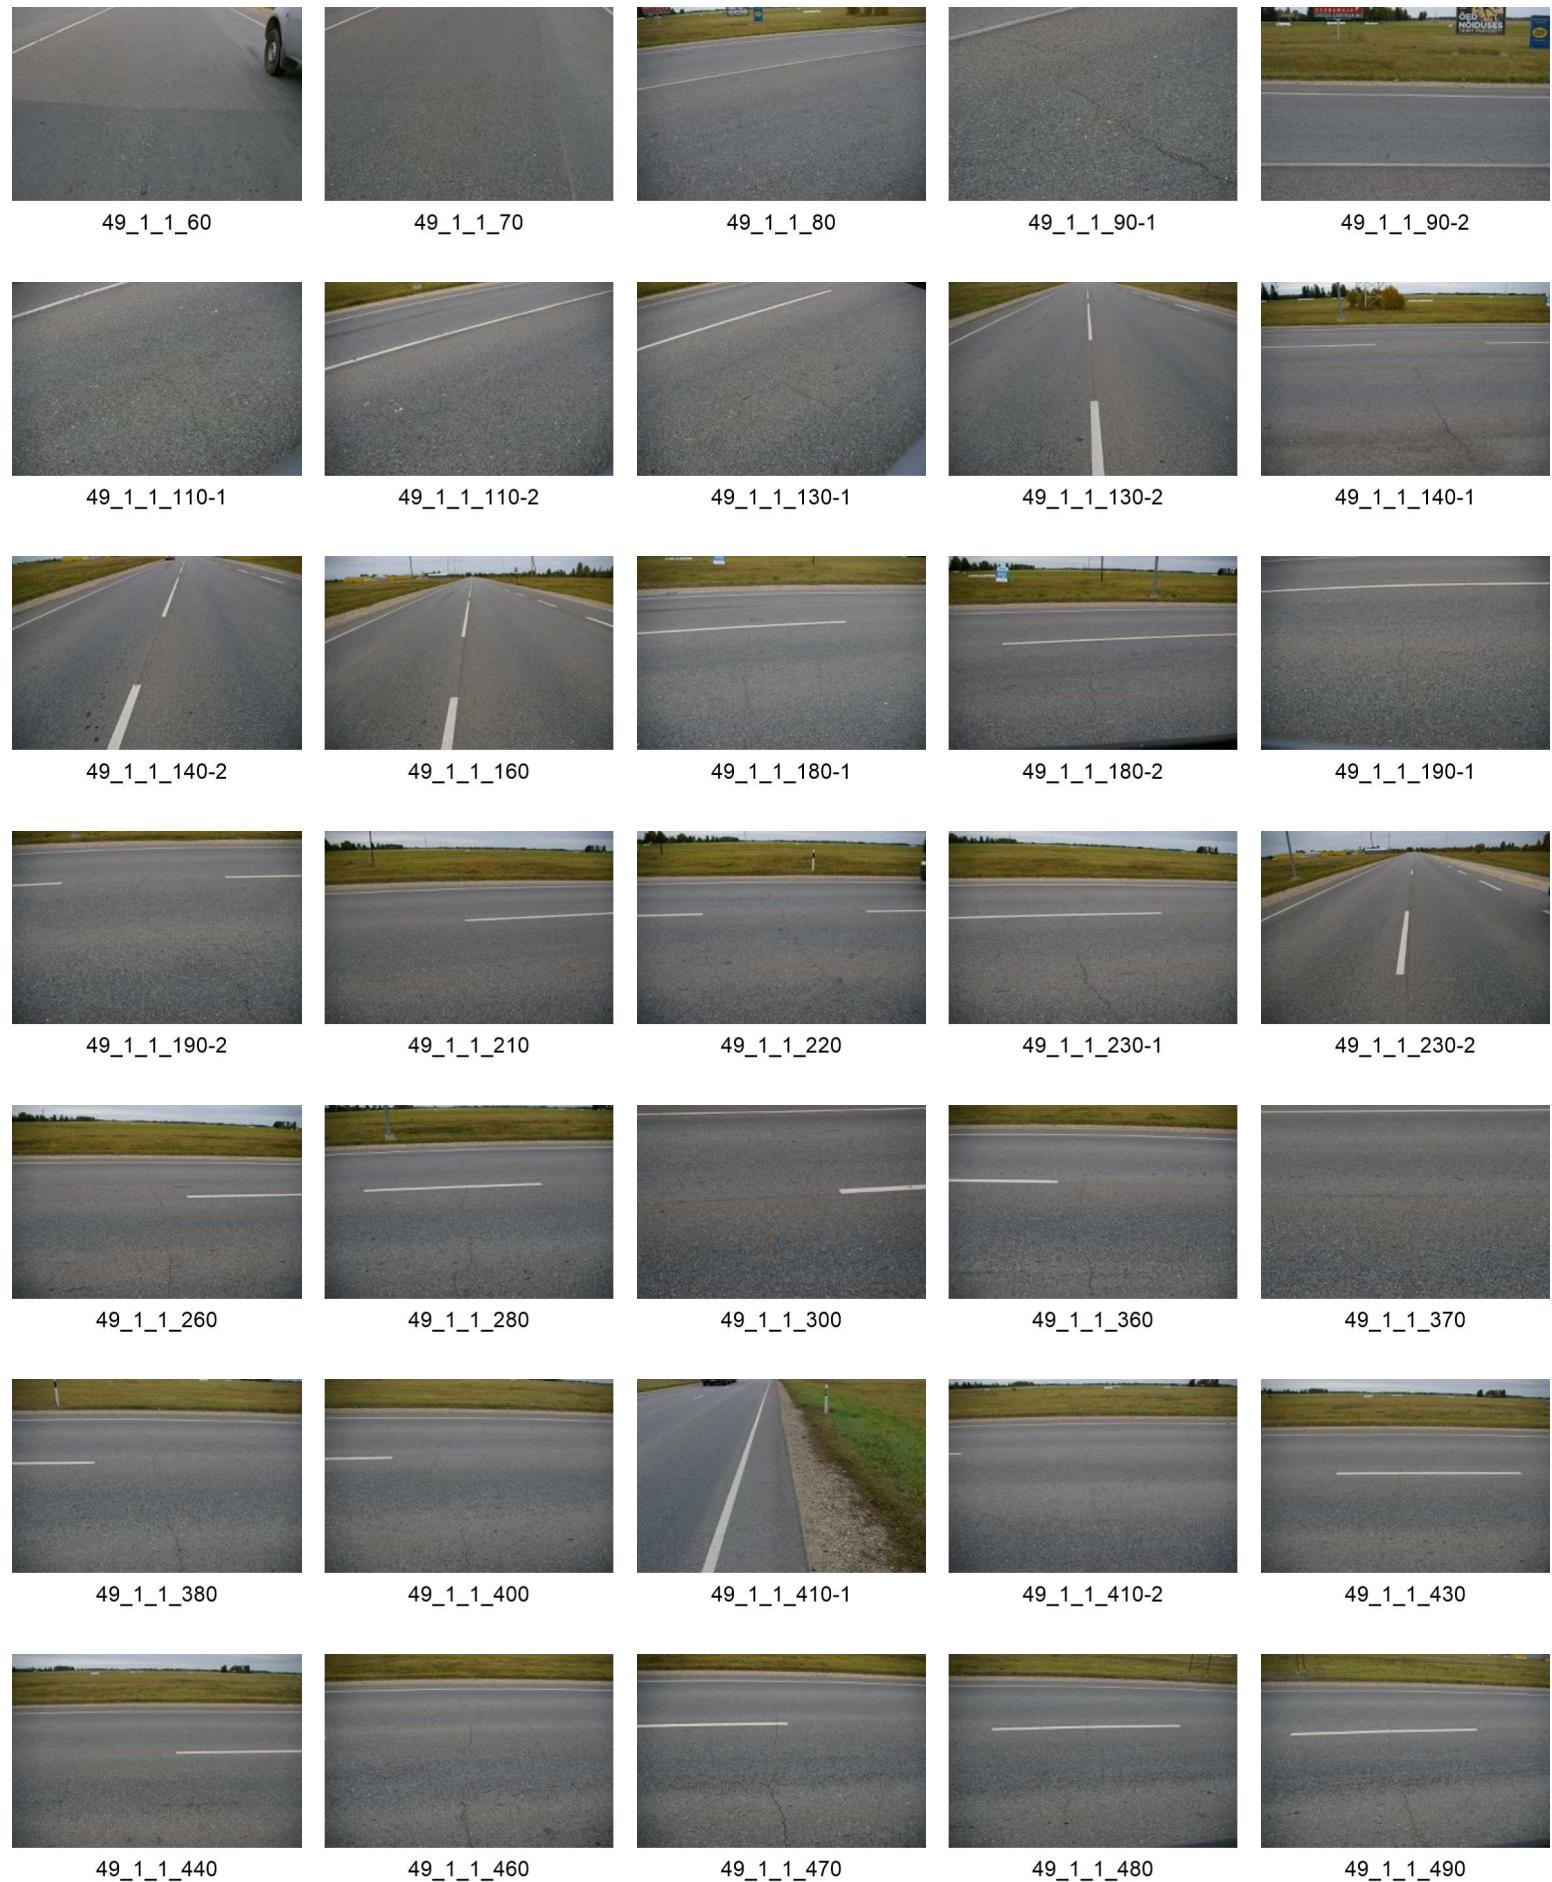
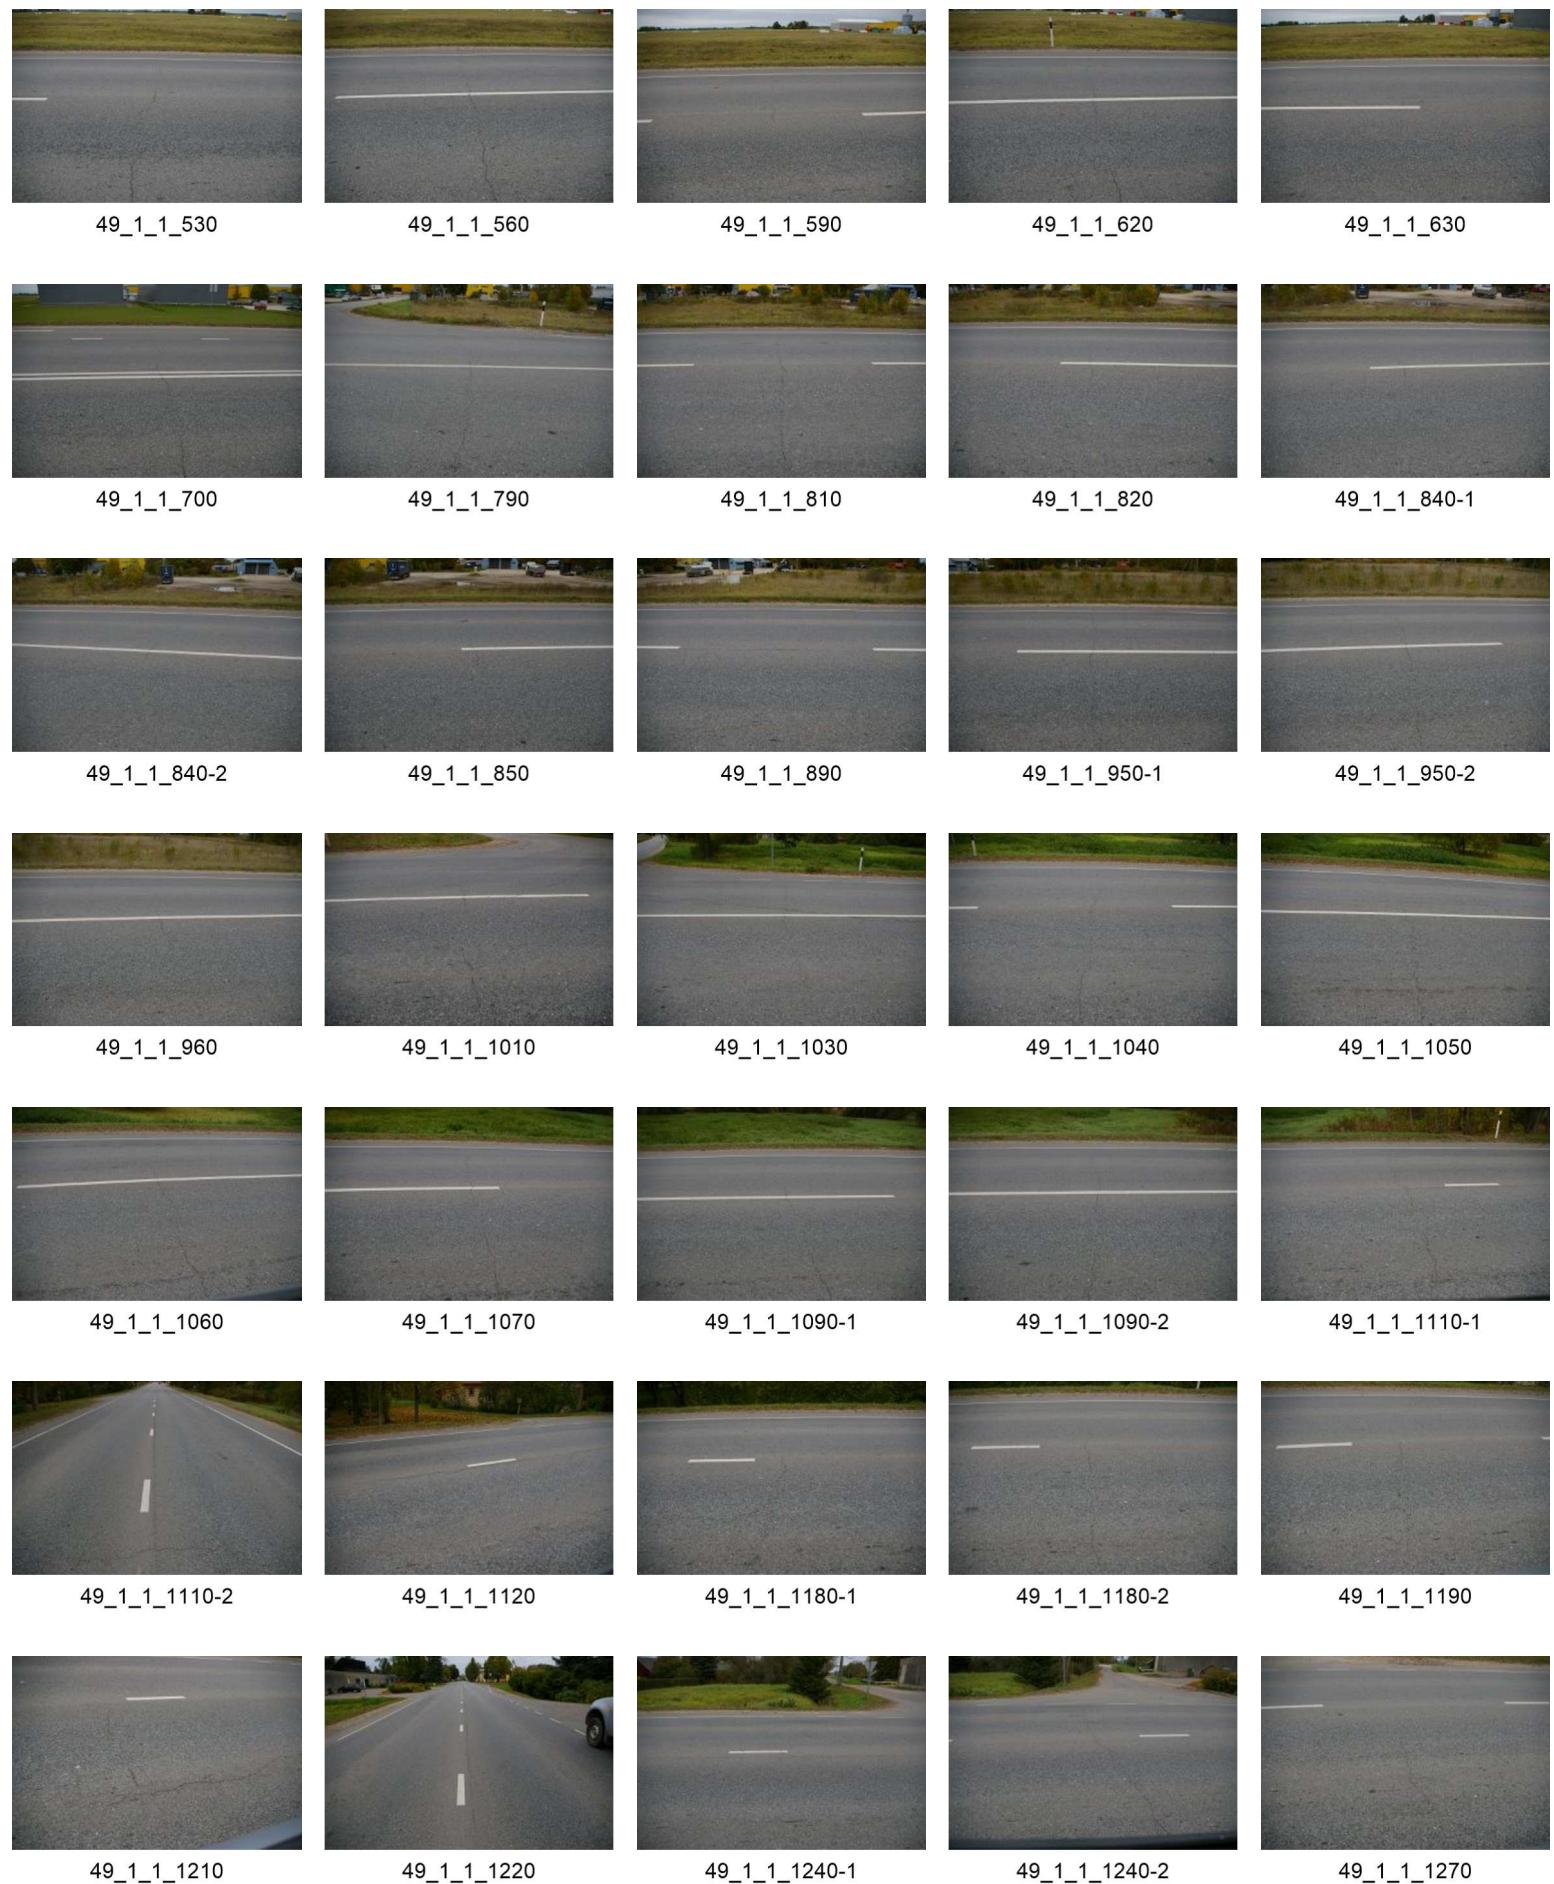
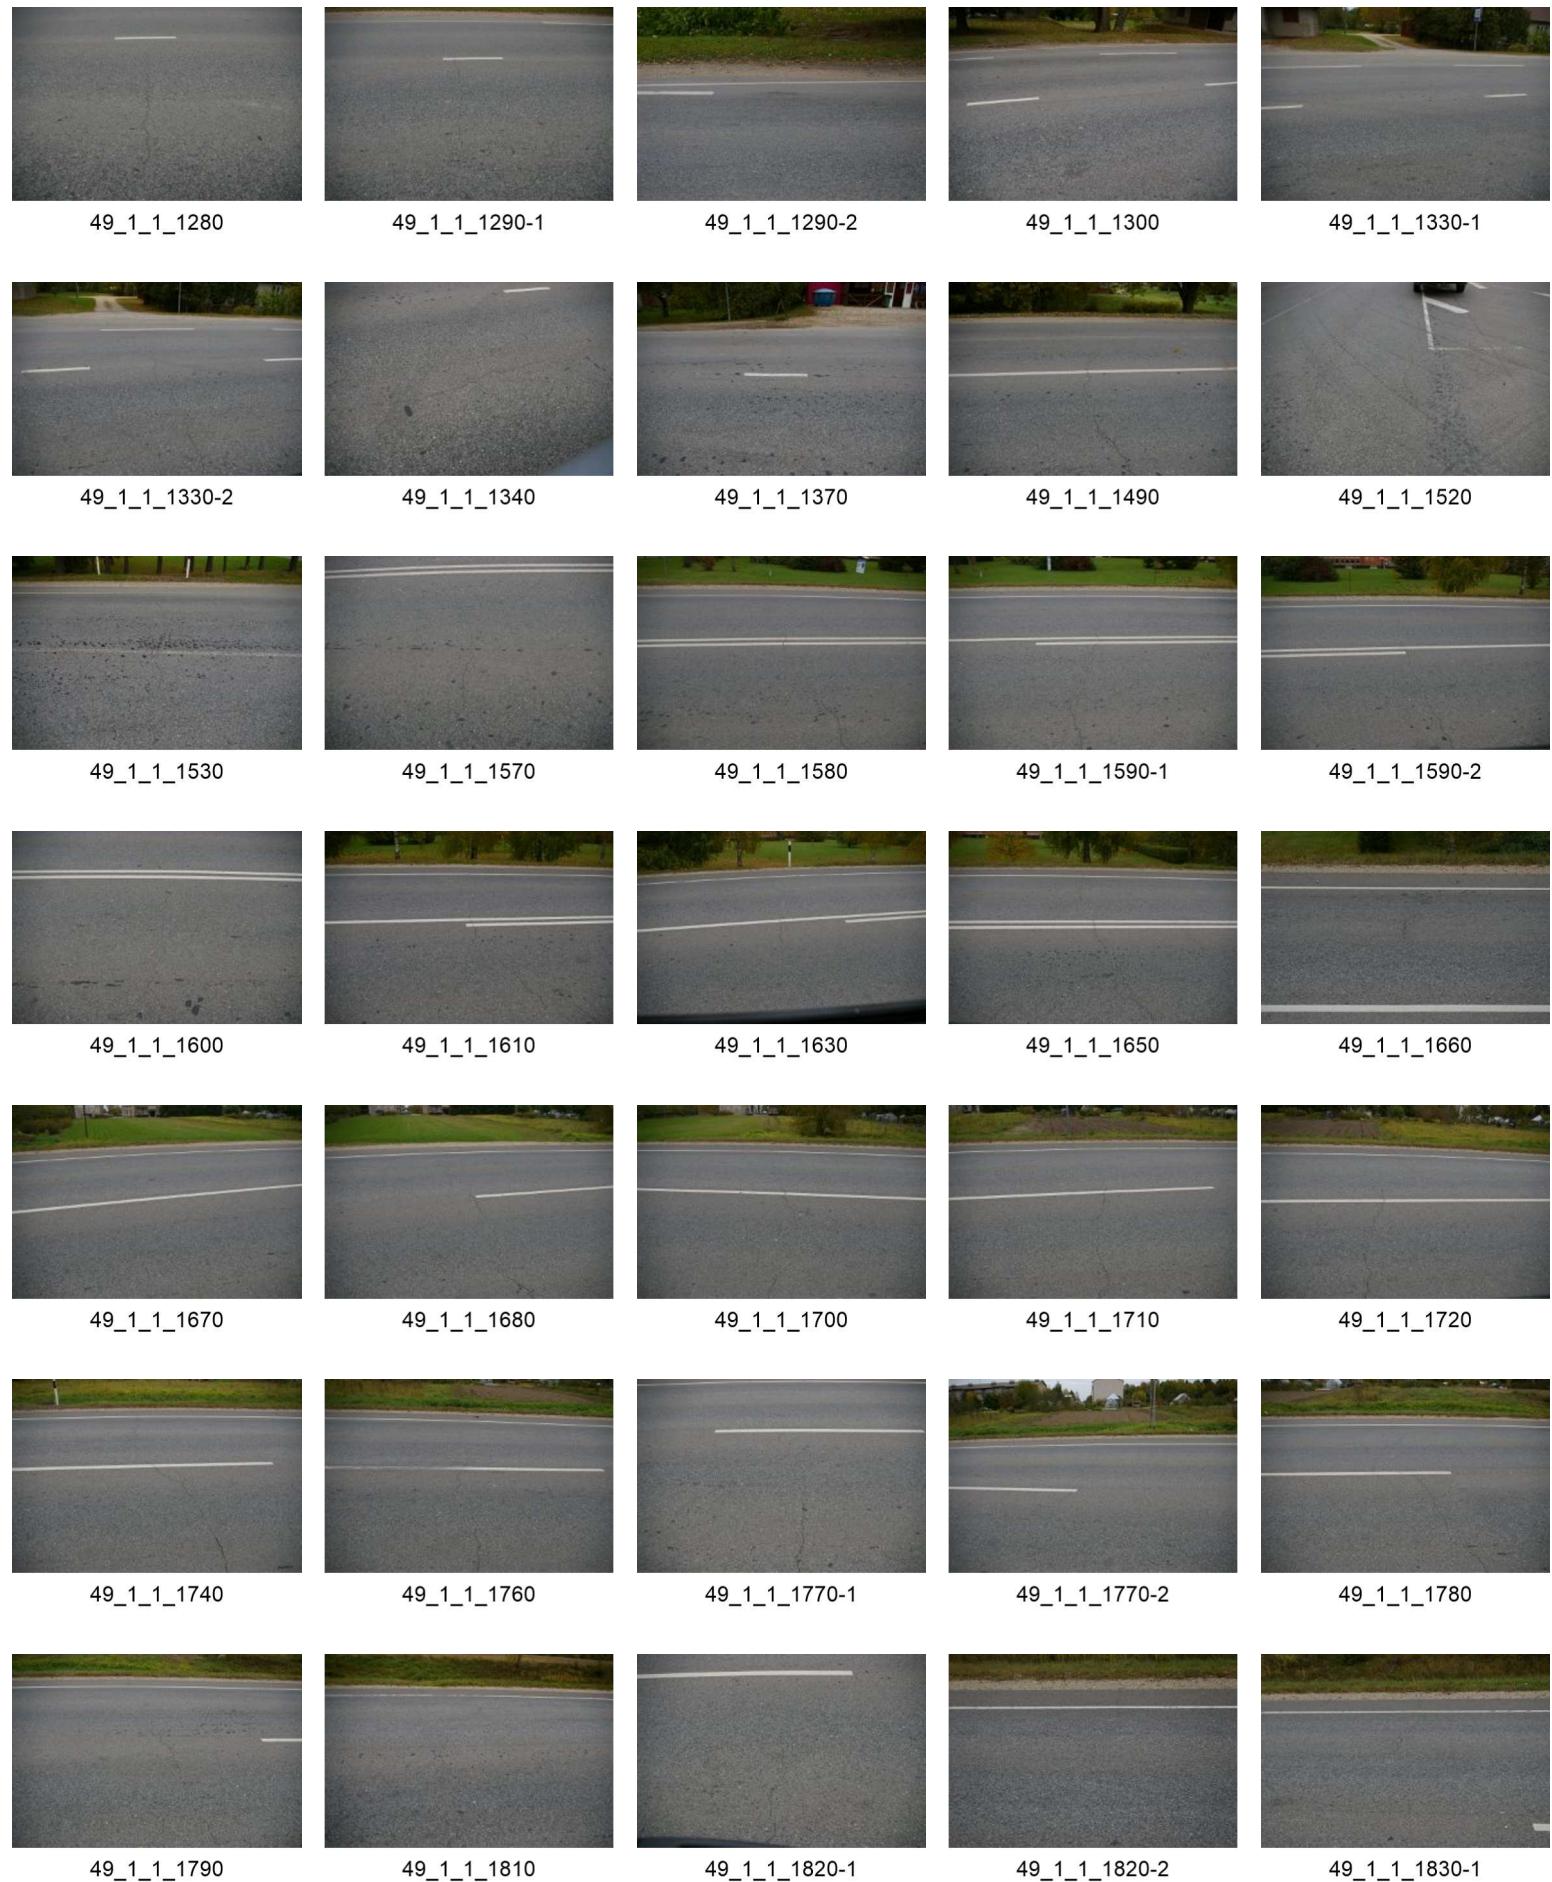
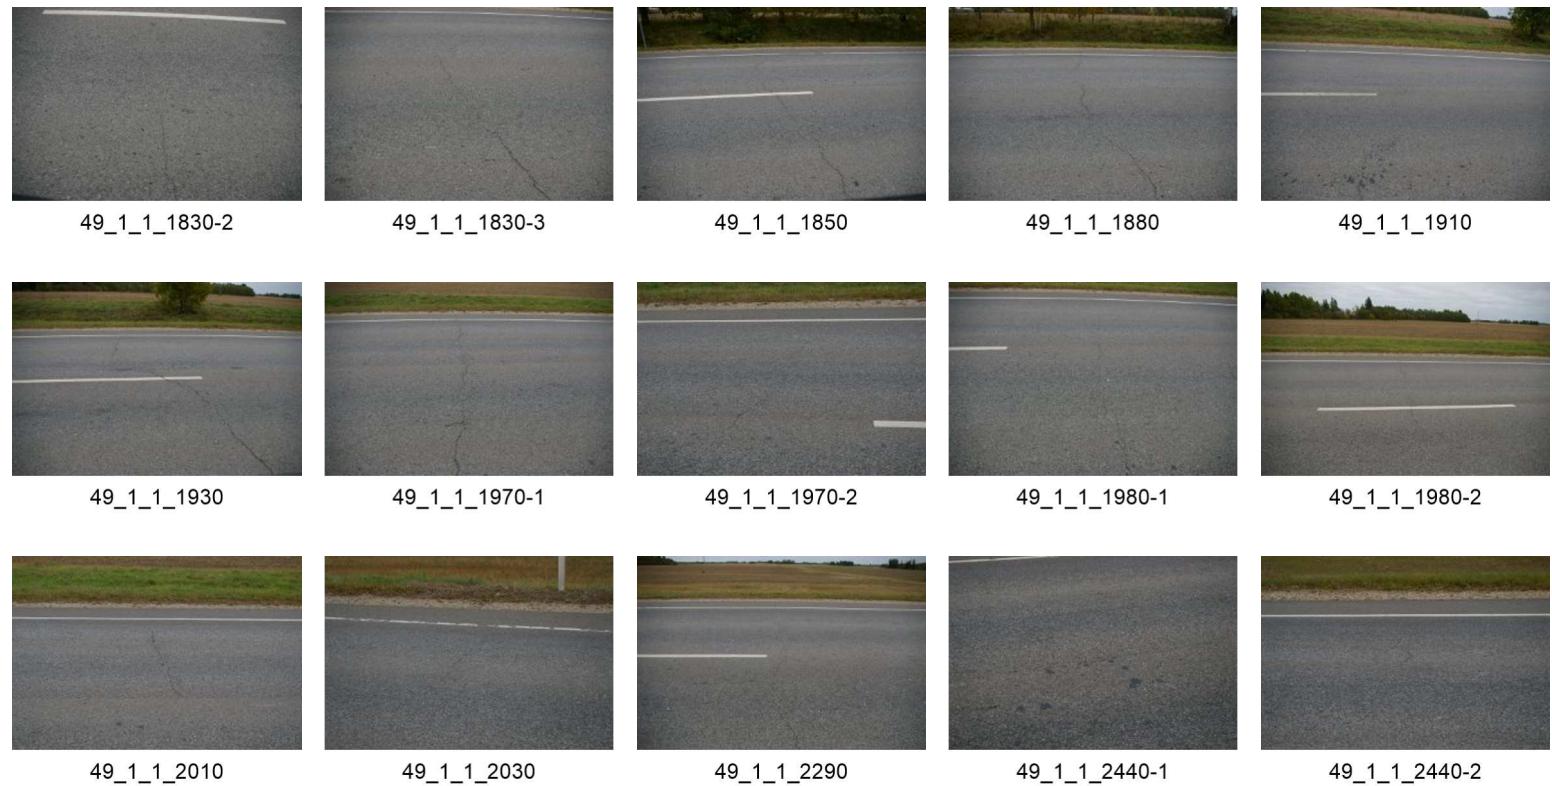
LISA 2b

Defektide inventeeringimist teostas AS Teede Tehnokeskus Arendus ja Uuringute osakonna peaspetsialist Maret Jentson ning saadud tulemused on esitatud käesoleva aruande lisas 2a ja 2b.
