## Riigiteele nr 4 Tallinn-Pärnu-Ikla km 67,2 ehk Kasti ristmikule adaptiivse kiiruspiirangu süsteemi toimivuse ja tasuvuse uuring

Käesoleva uuringu eesmärgiks on analüüsida ja hinnata riigiteele T4 Tallinn-Pärnu-Ikla km 67,2 ehk Kasti ristmikule paigaldatud adaptiivse kiiruspiirangu süsteemi toimivust ja tasuvust. See süsteem tuvastab induktiivanduritega kõrvalteelt saabuva või peateel vasakpöördele asuva sõiduki ning kehtestab muutuvteabega liiklusemärgil madalama piirkiiruse. Süsteem lõpetab piirangu, kui sõiduk on ületanud ka järgmise anduri või ükski andur pole sõidukeid tuvastanud.

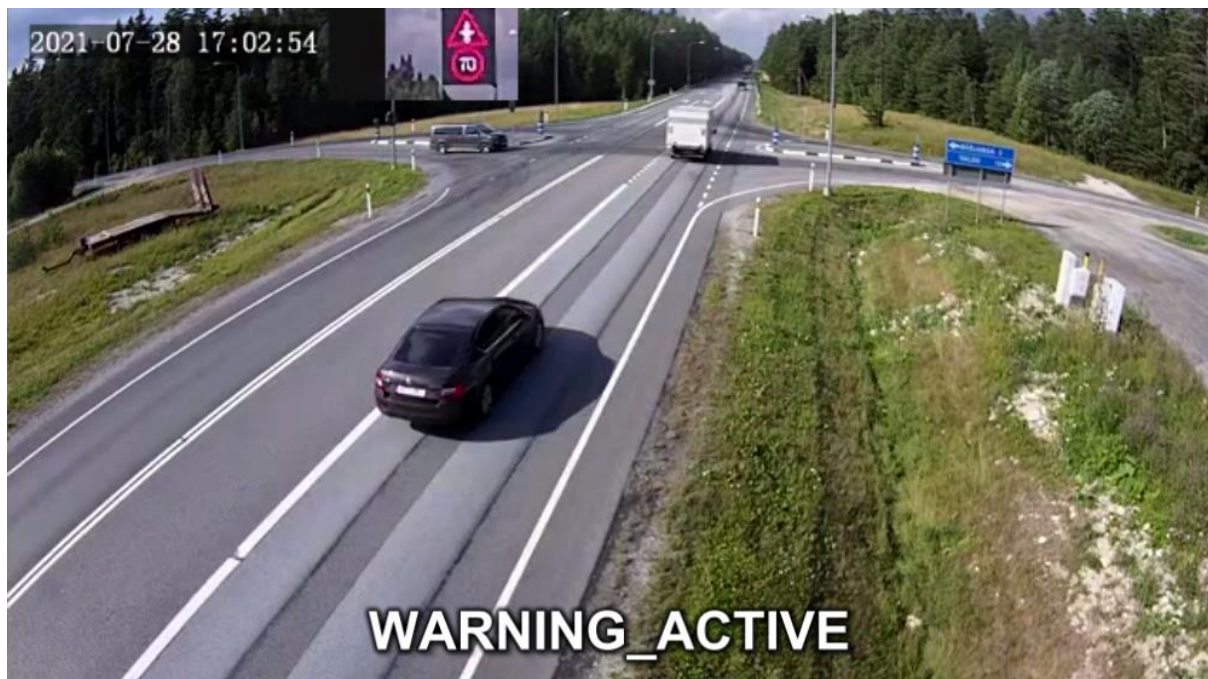
Süsteemi tehnilise toimivuse analüüsiks salvestati video samaaegselt nii VMS märkide juures kui ka ristmikul. Videopildile lisati subtiitrina juhtsüsteemi logidest pärinev informatsioon selle kohta, mis peaks olema märgil kuvatud. Voolikloendurite andmestikku kasutati indikatsioonina lähenevate sõidukite kohta. Ühtki sellist olukorda ei ilmnenud, kus logifailis olev märgi staatus oleks olnud vastuolus videos kuvatuga. Saadud videopilt on toodud joonisel.

Joonis 7. Analüüsis kasutatav videopilt.

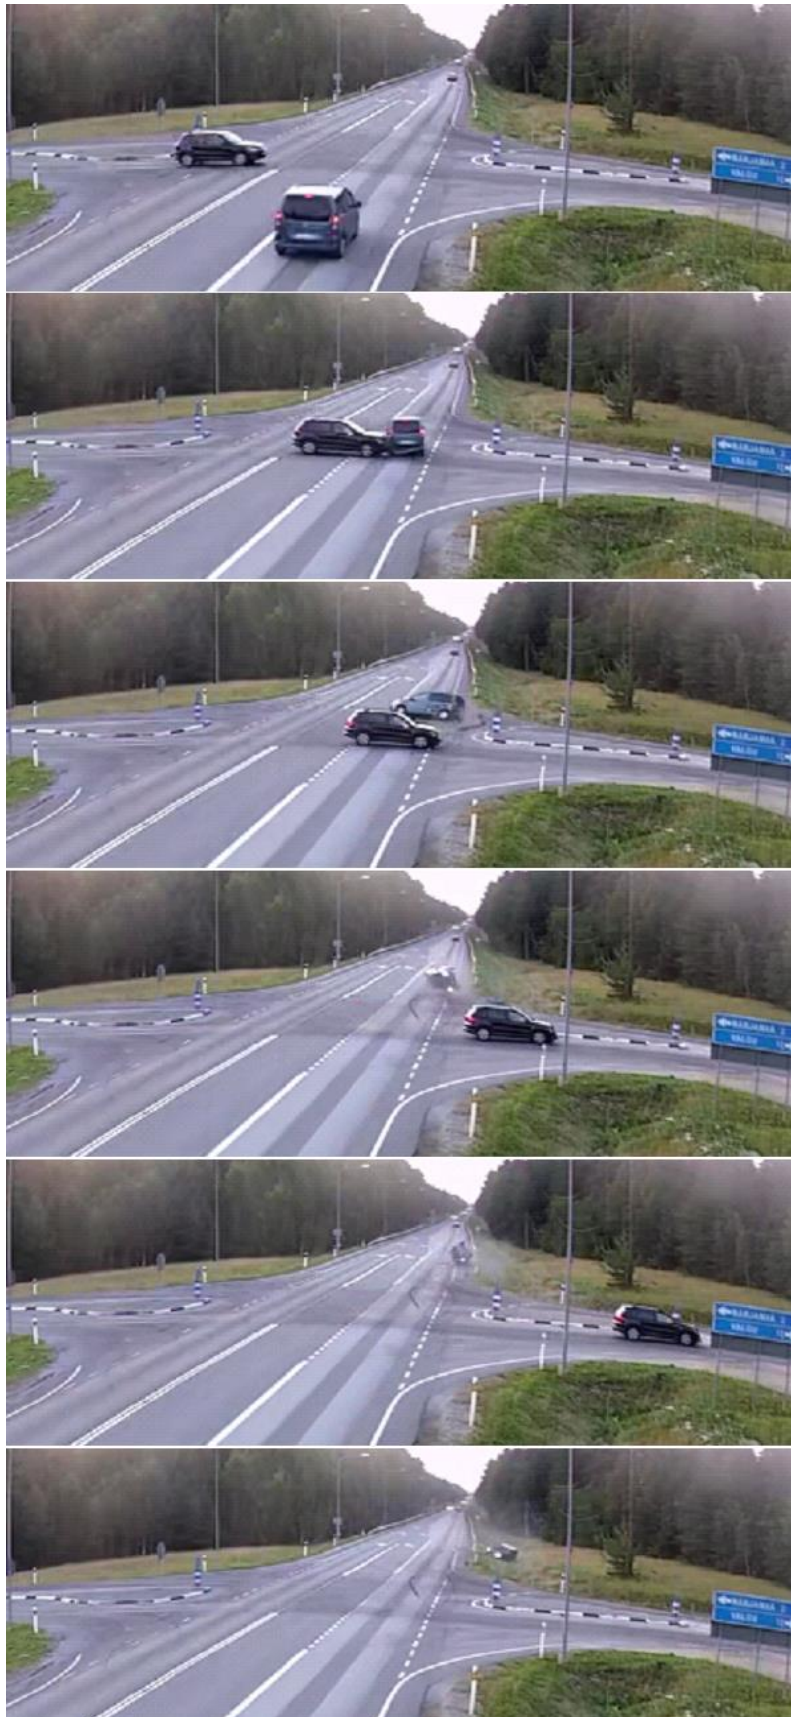
Joonis 16. Teise liiklusõnnetuse kulgemine 28.07.2021 kell 21.31.

Teine kokkupõrge toimus esimese peegelpildina. Pärnu poolt tuli sinine auto, mille kiirus radari andmetel oli 81 km/h. Märjamaa poolt lähenes stoppmärki eirates must auto kiirusega vähemalt 50 km/h. Umbes sekund enne kokkupõrget süttisid sinise auto pidurituled. Ei saa välistada, et pidurdamise asemel kiirendamine oleks võimaldanud avariid vältida. Igatahes tabas must auto

sinist juhipoole tagaratta piirkonda. Sinine auto tegi mitu piruetti ja rullus korduvalt üle katuse kuni peatus teetammi parempoolsel nölval ning langes ratastele. Must auto jätkas liikumist endises suunas ja peatus teisel pool Kasti poolset mahasõitu. Kohale saabusid päästeauto, kiirabiauto ja mitmed politseiautod. Waze keskkonda ilmus hoiatus 45 minutit hiljem. Transpordiameti DatexII andmevõrvasse kirjet ei tekkinud. Sõidukid teisaldati järgneva kahe ja poole tunni jooksul.

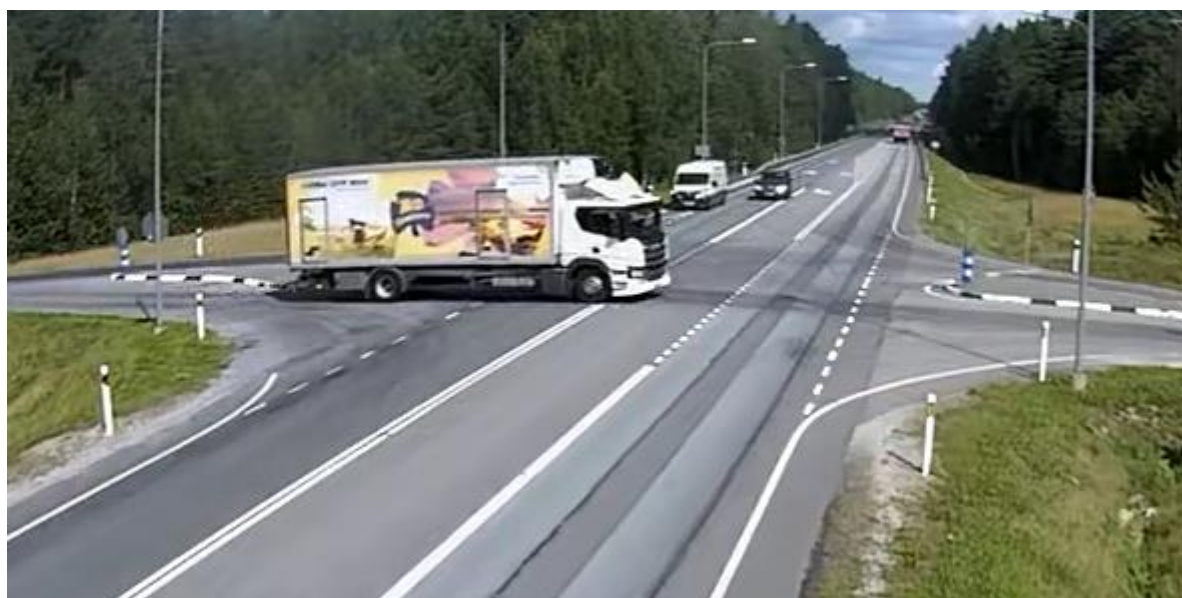
Lisaks eeltoodule fikseeriti 02.08.2021 üks intsident, mis õnneks kokkupõrkeni ei viinud. Märjamaa poolt tulnud veoauto peatus ja lasi läbi Tallinna poolt tulnud sõiduki. Samas suunas lähenev kaubik andis märku kavatsusest sooritada parempöörde ning suundus tee paremasse serva. Veoauto juht alustas liikumist, ilmselt märkamata kaubiku taga liikunud sõiduautot. Peateel liikuvate sõidukite pikivahe oli radari mõõtealas 1 sekund, kiirused 49 ja 56 km/h.

Joonis 17. Konfliktiolukord 02.08.2021.

Sõiduauto oli ettesõidu alguses ristmikust 50 meetri kaugusel. Muutumatu kiirusega edasi sõites oleks veoautoni jõudmiseks kulunud 3,2 sekundit ja sel ajal oli veoauto veel ristmikul. Tänu sõiduautojuhi aegsale reageerimisele jäi õnnetus olemata ja kahe sõiduki vaheliseks kauguseks üle 20 meetri. Taoliste intsidentide vältimiseks on üks võimalus eraldi parempöörderada, mille jaoks saab kasutada olemasolevat teemaad, mis ulatub antud kohas 12 meetrini sõiduraja servast.
