# Gilsoniidi ja temperatuuri alandavate lisanditega asfaltbetoonsegude katsetamine

Lõpparuanne

Ramboll Eesti AS

Maanteeamet

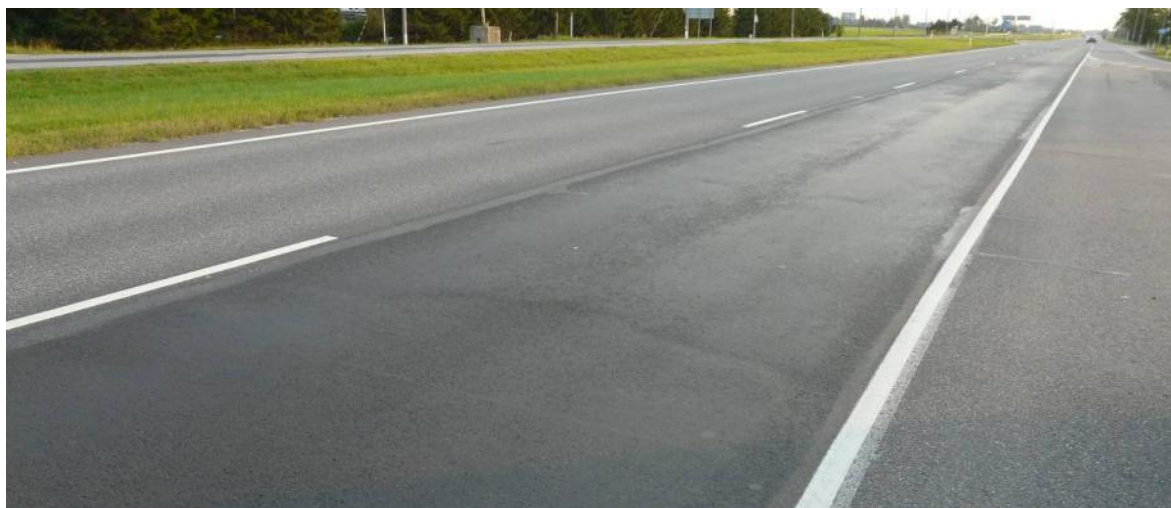
**Foto 4. TAB paigaldusala Kanama sõlmes, 2008**

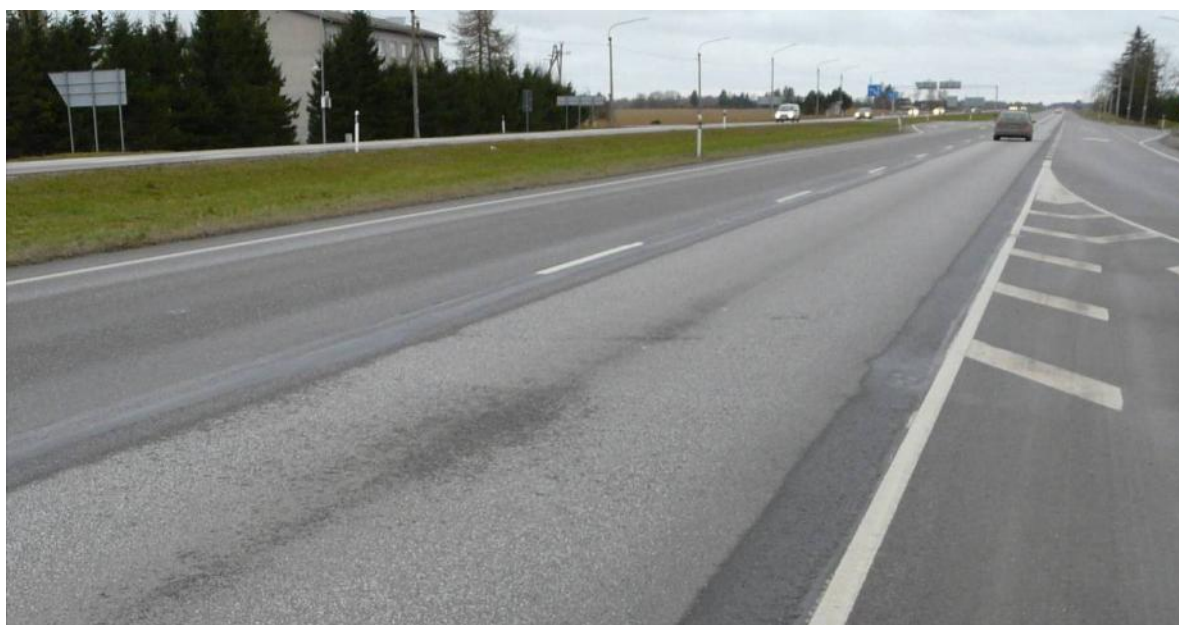
**Foto 5. Sama ala, 2010**

Detailsemal visuaalsel vaatlusel võib täheldada probleeme erinevate lõikude vahetkoha lähedal, mis ei olnud eristatavad 2008.a vaatlustel.

Esines rida defekte katseala vahetus naabruses, millised on kirjeldatud punktis 2.4. 2010 fikseeriti mitmed läbivad põikpraod mis ei ole seotud katsetatud segude, vaid alusega.

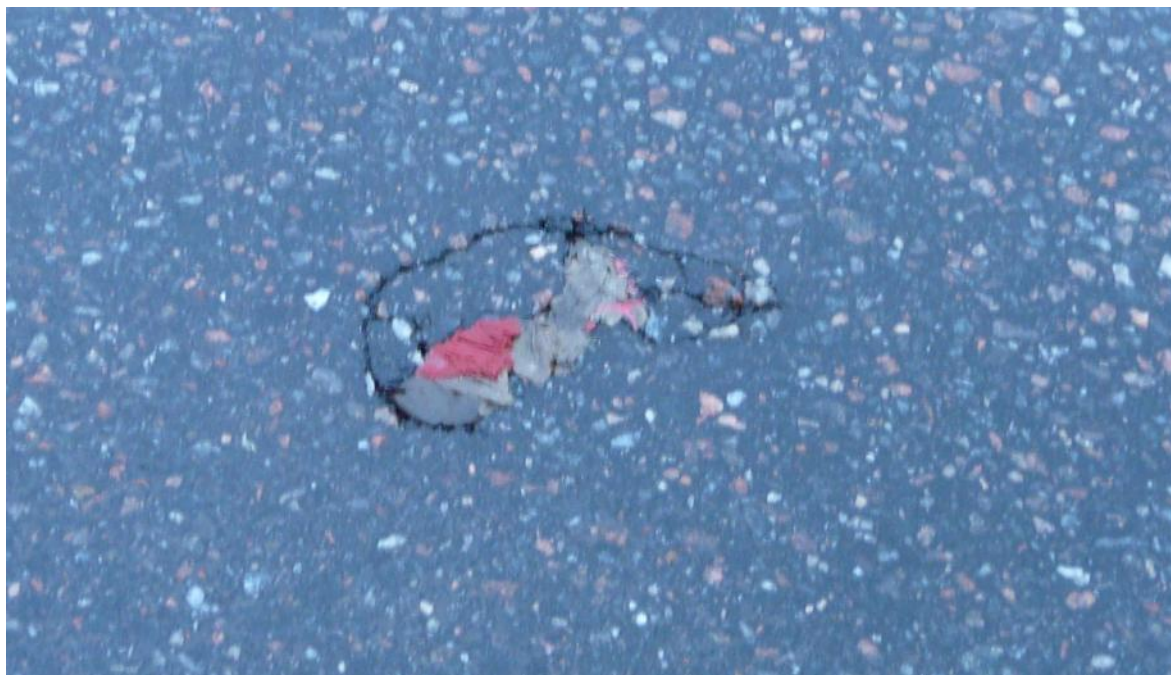
**Foto 25. Tekstiiliga armeeritud tihe asfaltbetoone esimesel sõidurajal, 2010**

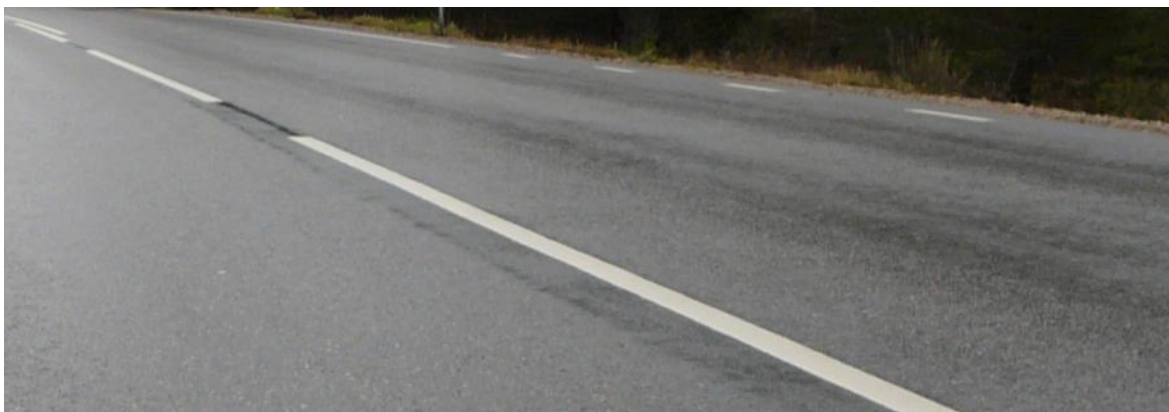
**Foto 30. Sama ala, 2010**

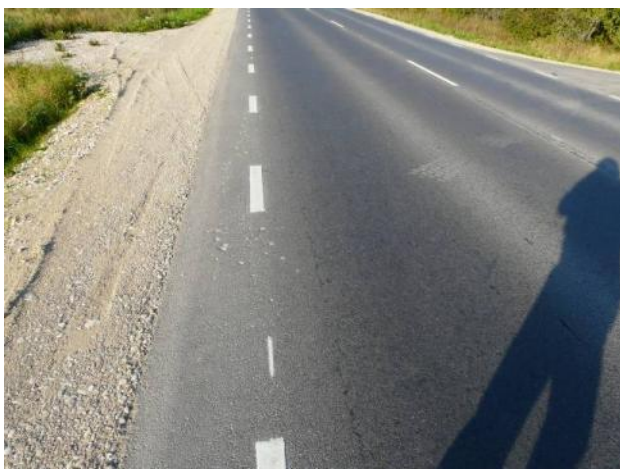
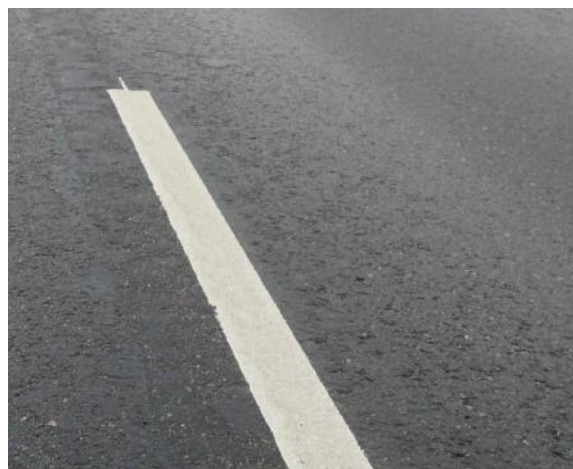
**Foto 31. Paigaldusdefektid tihendamisel (samam risti lõikes 2008 ja 2009)**

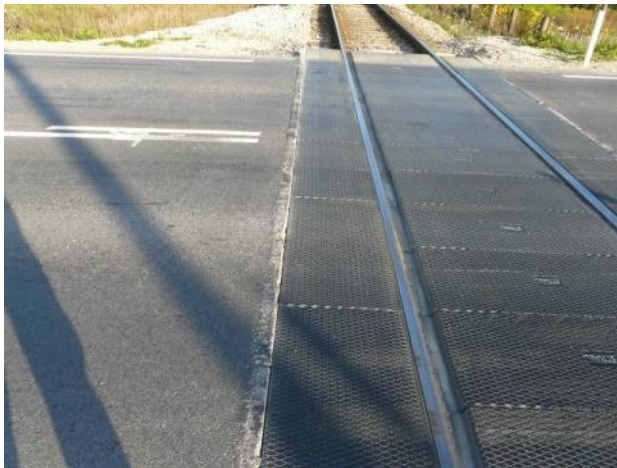
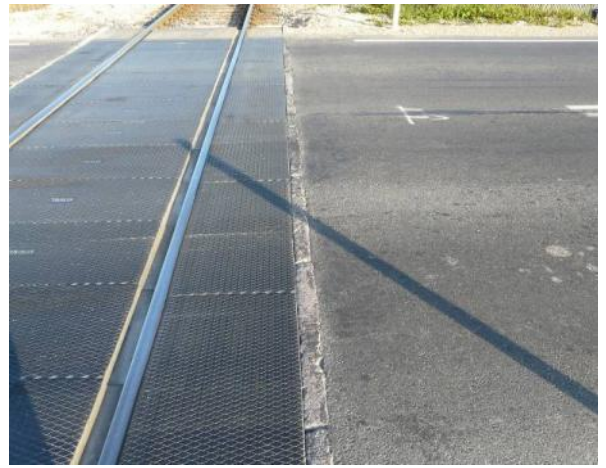
**Foto 33. Raudteeülesõit objektil (2008)**

Fotodel on näha, et kuna mõlemal pool raudteed on katendi pragunemine aset leidnud esimese ekspluatatsiooniga aastaga täpselt sama liipri kohal, on tõenäoliselt tegemist konkreetse raudteeliipri läbipaindega, mis on kaasa toonud deformatsioonid laiemas ulatuses. Samas ei ole deformatsiooni ala laienenud, ainult esimese aastaga massiivist

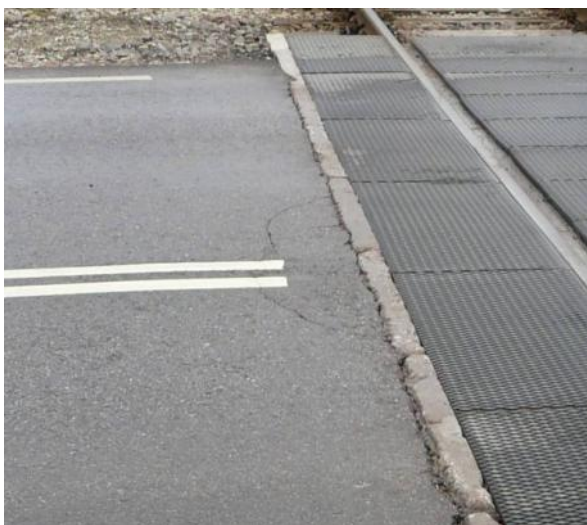
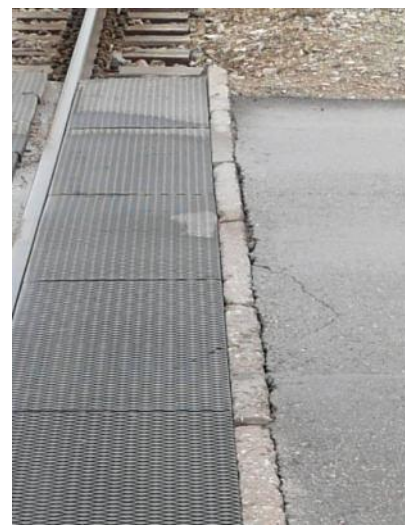
**Foto 34. Raudteeülesõit objektil (2009)**

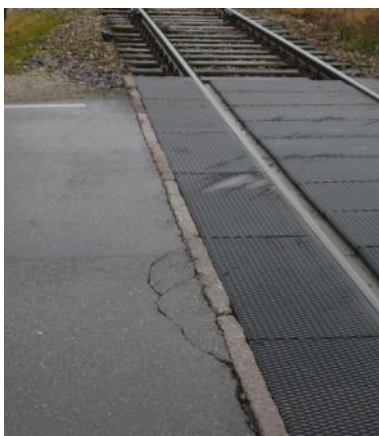
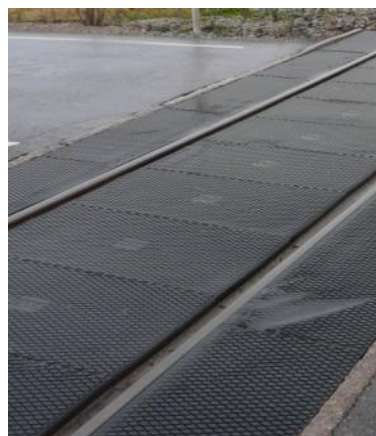
**Foto 35. Raudteeülesõit, 2010**

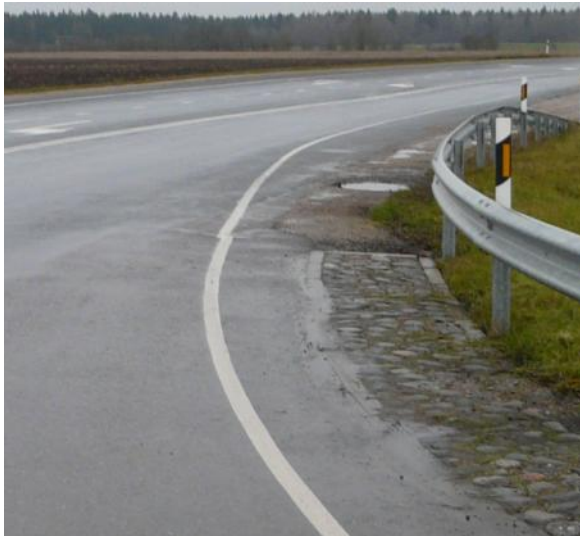
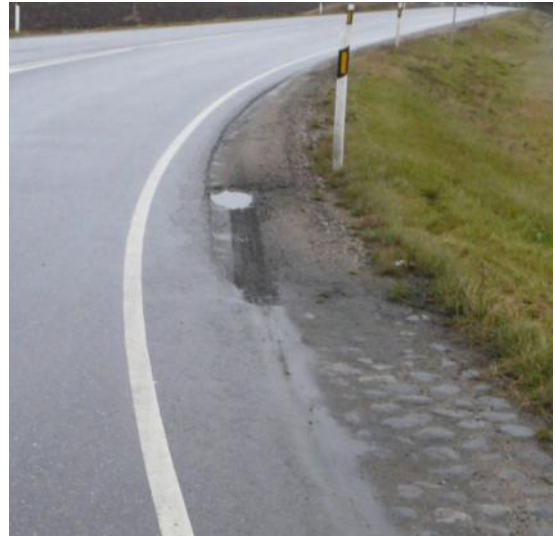
**Foto 37. T17; T18 – Kulna (2010)**

Teepeenra munakivikonstruktsiooniga tugevdatud ala on osutunud liialt lühikeseks. Tugevdatud ala peaks ulatuma kõvera lõpuni. Sama defekt esineb ristmikul nii T18 Niitväljale siirduvas suunas kui T17 Vasalemma suunas. Põhikoormus suure tõenäosusega Vasalemma karjääri teenindavatest veokitest. Kohati on täheldada ka munakivisillutisest üksikute kivide lahtirebimist, mis viitab asfalteeritud ala puudulikule laiuusele.

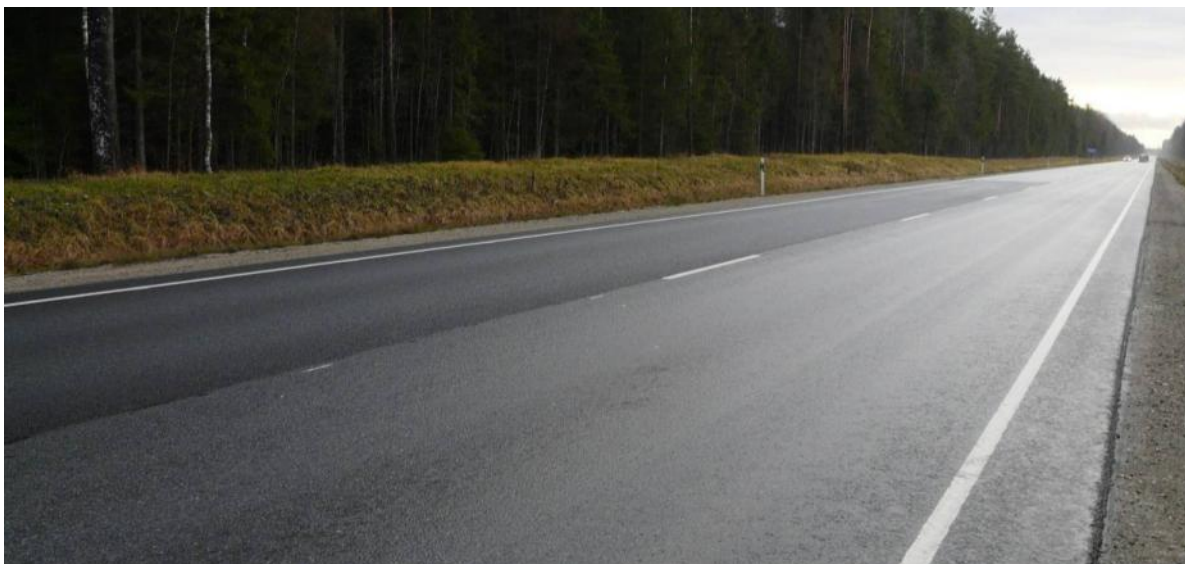
**Foto 40. T4 km 78,0, vasak sõidurada kuni 78,076 (2009)**

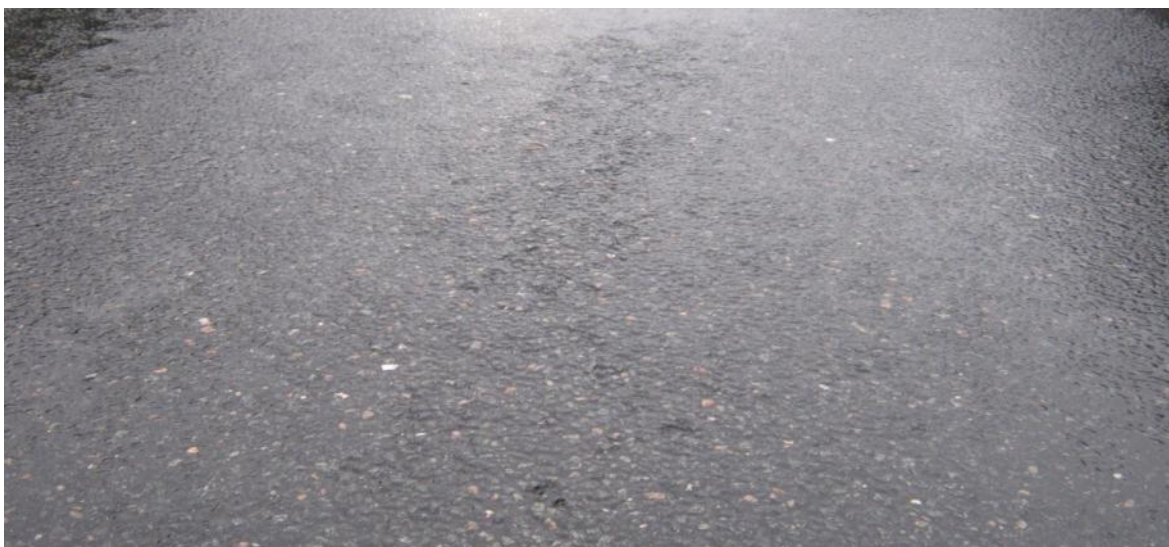
**Foto 44. Sama, 2010**

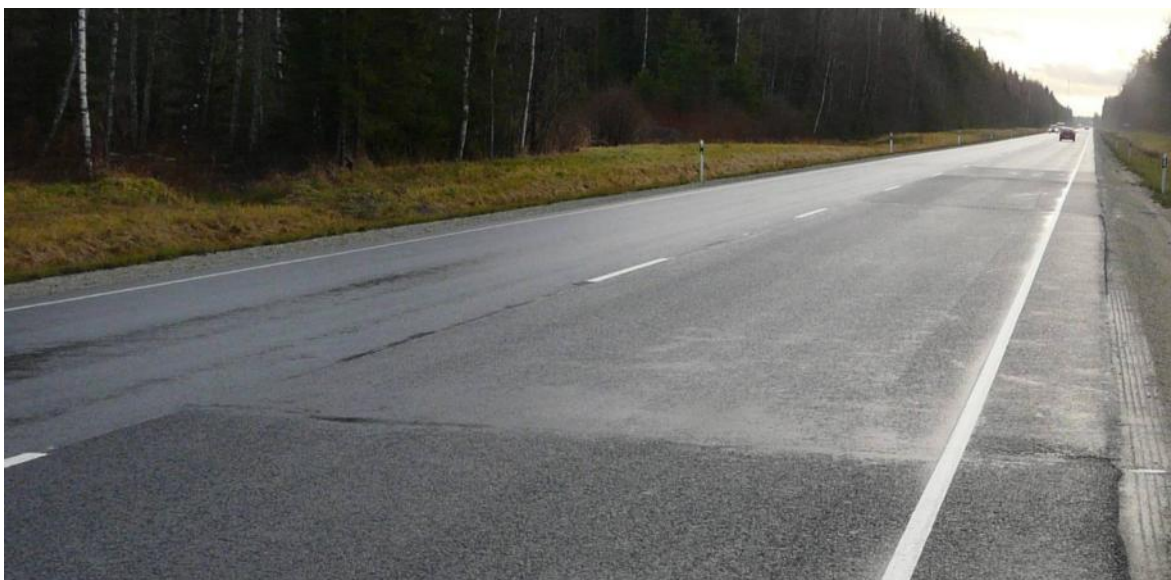
**Foto 46. T4 km 78,510-78,536, parem rida (2009)**

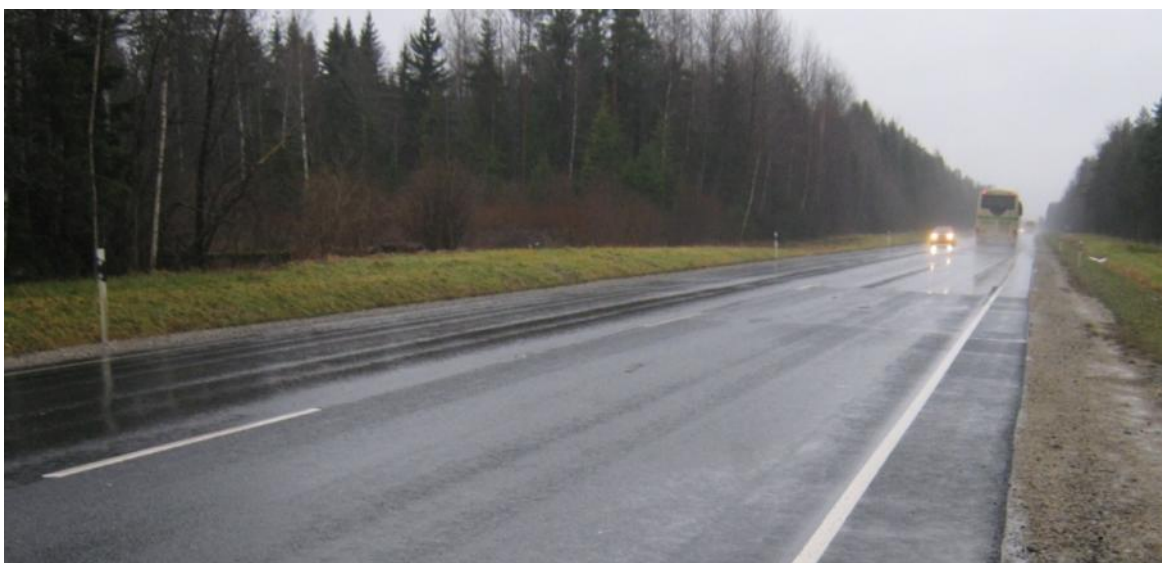
**Foto 47. Sama, 2010**

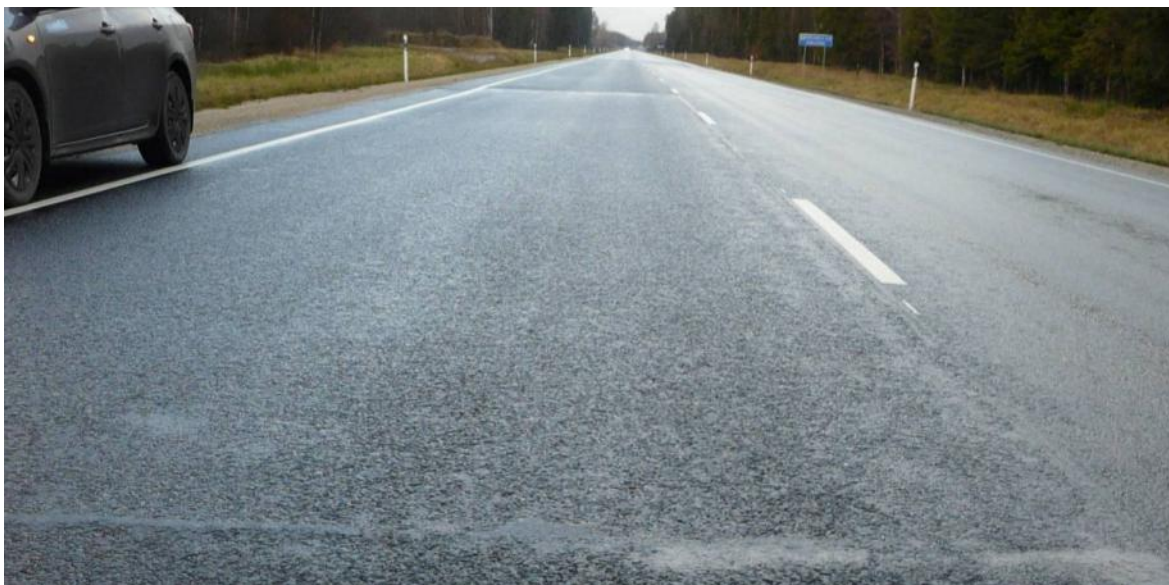
**Foto 48. T4 km 78,536, tagasivaade (2009)**

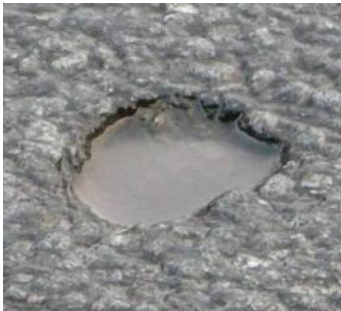
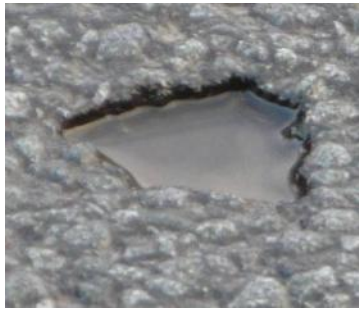
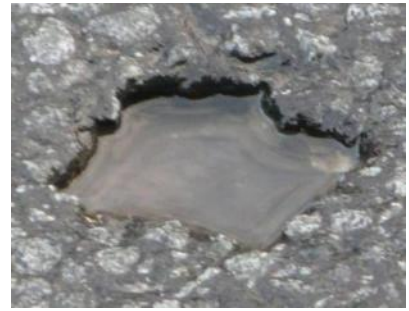
**Foto 54. Defektid km 78,585; 78,590; 78,751 (2009)**

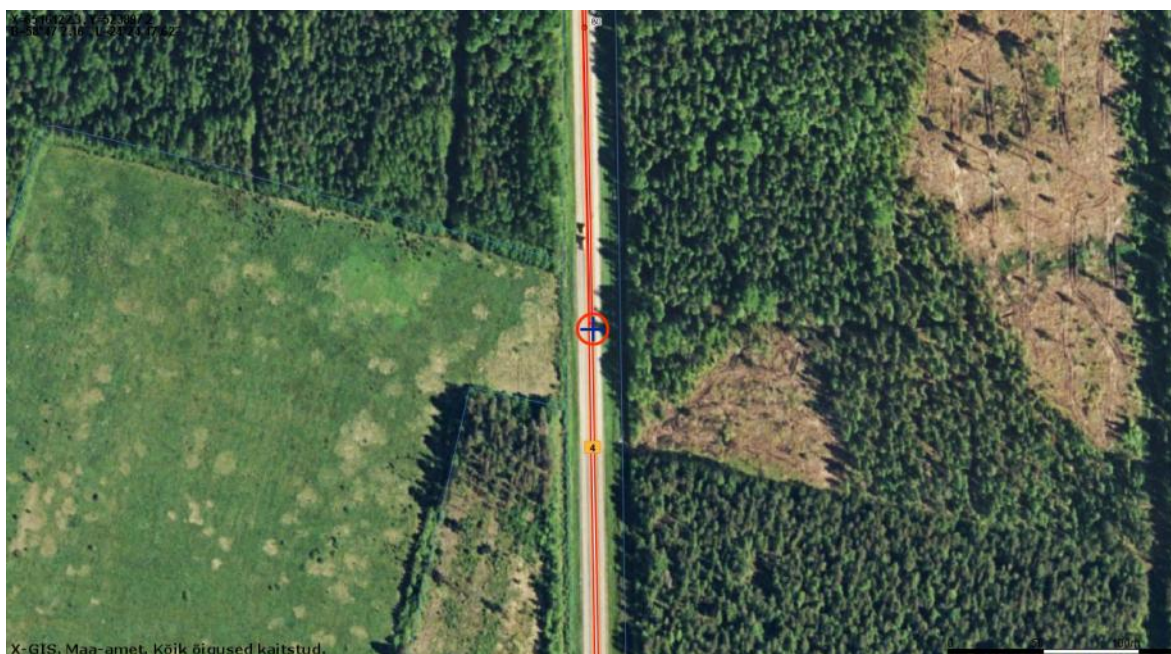
Antud juhul on võimalik veetaseme seos ka lageraie mõjuga veerežiimile.

**Joonis 6. Lageraie ala maanteest idas**

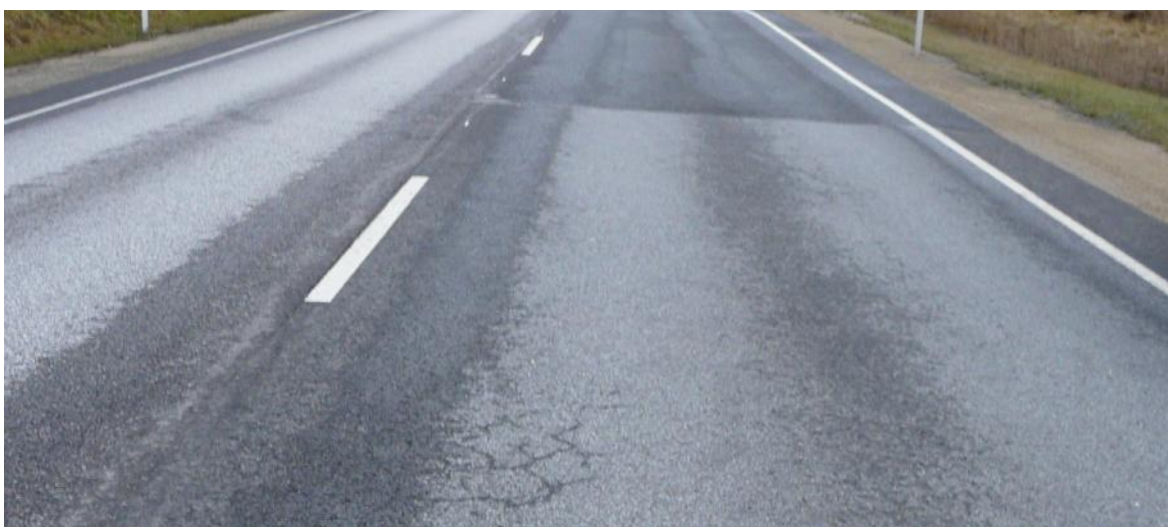
**Foto 67. Sama, nädal varem (2009)**

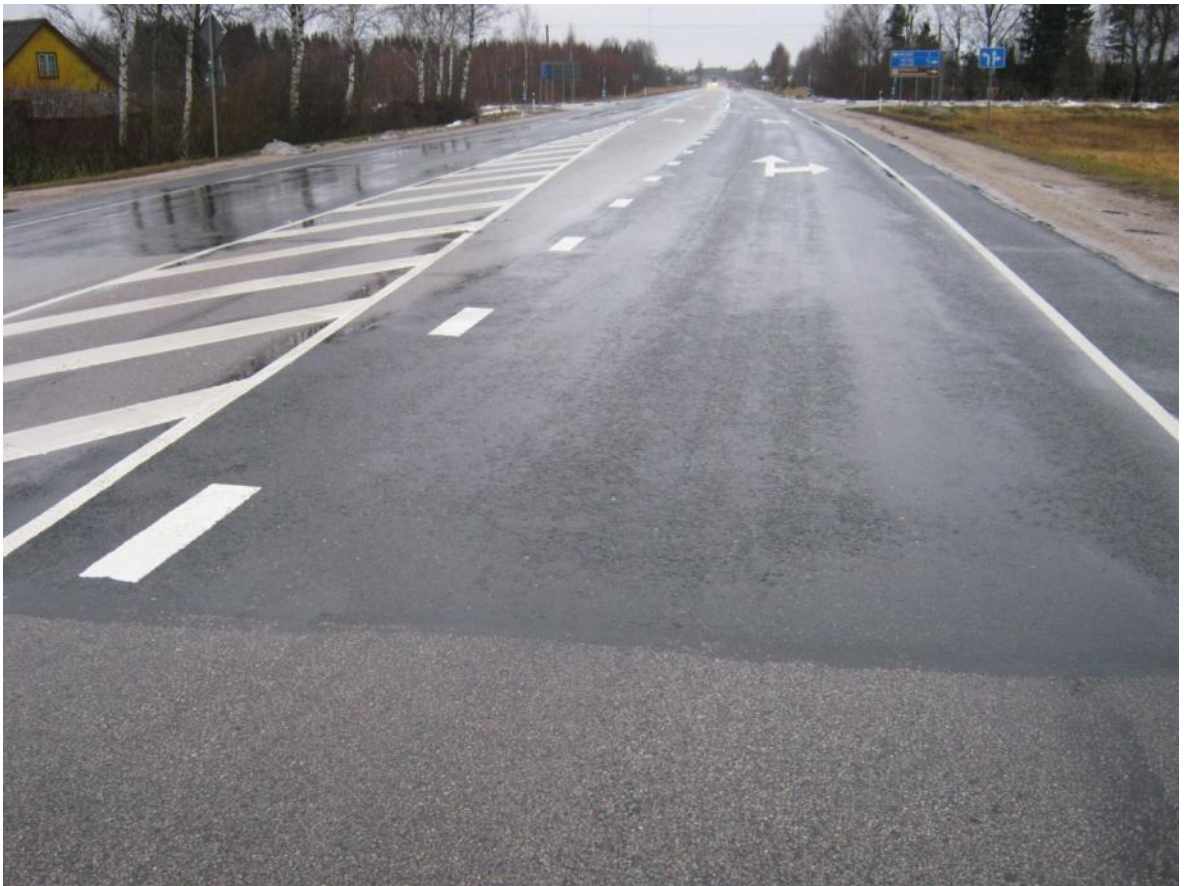
**Foto 74. Sama, 2010**

Valitud on probleemne ala (kõrgest veetasemest tulenevad probleemid aluse kandevõimes).
